# ANEXO I

***DESCRIPCIÓN DE LOS RESULTADOS DE LOS  
TRABAJOS DE CONSOLIDACIÓN Y  
RESTAURACIÓN EN  
LA FORTALEZA MEDIEVAL DE A ROCHA  
FORTE.***

#### **4ª FASE DE ACTUACIÓN ARQUEOLÓGICA EN A ROCHA FORTE**

Resumen: el presente documento trata de describir y recoger todos los tratamientos efectuados, durante la campaña de 2005, en los diferentes elementos arqueológicos de la Rocha Forte; yacimiento ubicado en el ayuntamiento de Santiago de Compostela. Los trabajos, que se han realizado por período aproximado de tres meses y medio, son múltiples y variados por lo que se hará una descripción detallada de cada uno de los mismos por cada una de las estructuras.

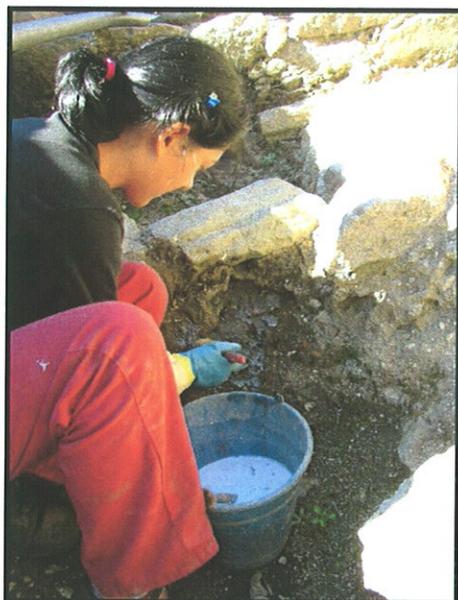
Foto 4: Vista de la mezcla consolidante y método de aplicación.

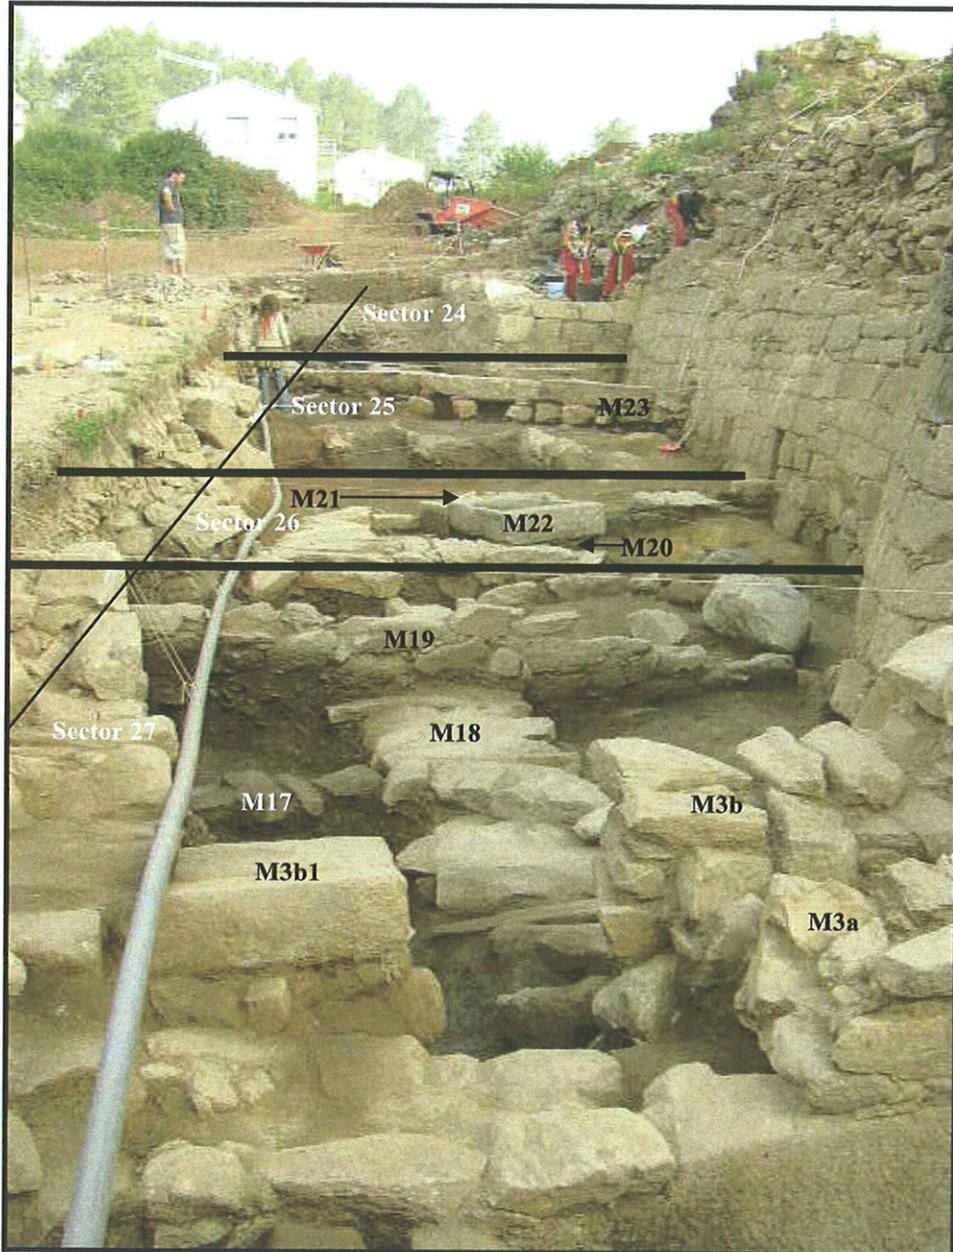
Foto 8: Sectores abiertos en la campaña de 2005 y ubicación de estructuras, la mayoría asentadas directamente sobre perfiles arqueológicos.

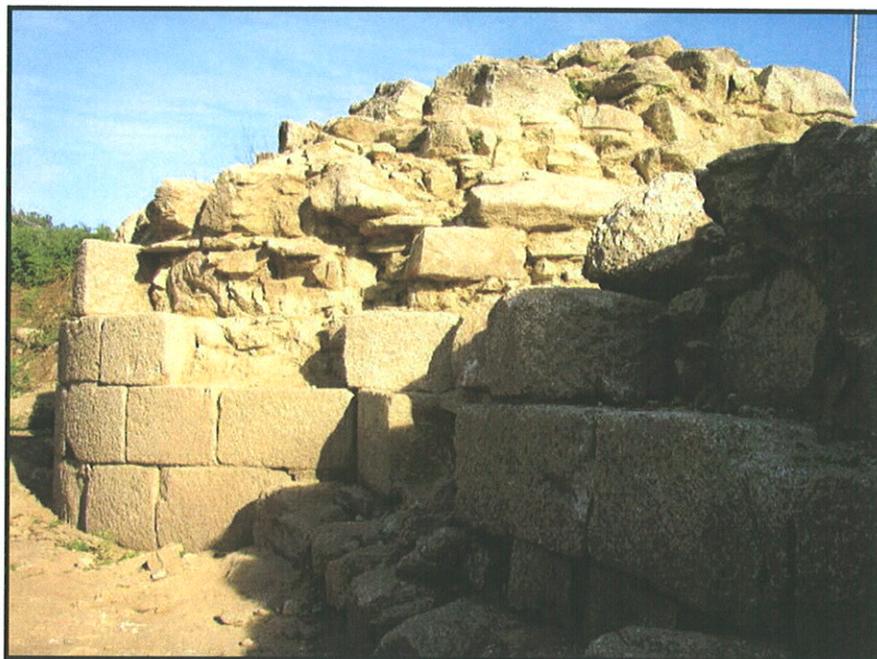
Foto 9: Torreón Norte y tramo de paramento de sillería.

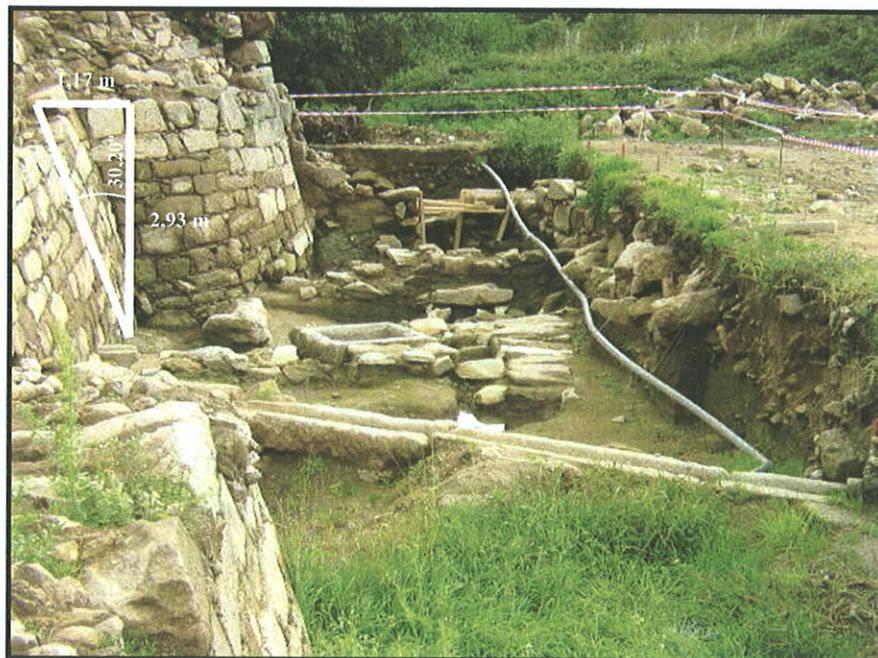
Foto 10: Pendiente en grados paramento exterior M2 (UEM518)

La longitud que presenta en el paramento exterior, entre el bastión y el torreón Sur, es de aproximadamente 16 m. Las alturas tomadas en diferentes puntos dan valores de 2,36 m, 2,62 m, 2,93 m, 3,64 m y 2,05 m. El punto más alto se da en el mismo torreón.

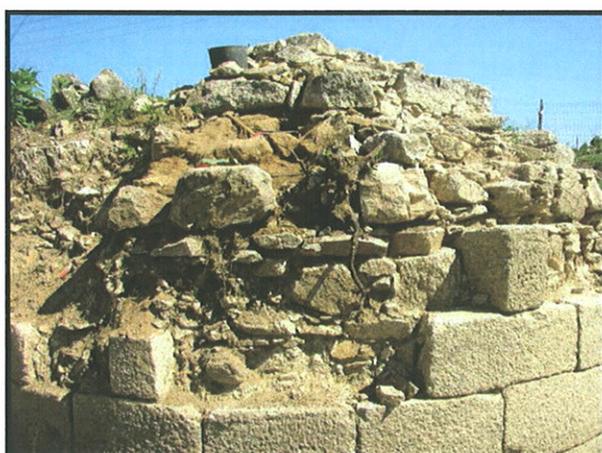
Durante la retirada de la tierra vegetal se confirma la gran abundancia de raíces y tocones que favorecen la desagregación de argamasas y el movimiento, incluso fractura, de elementos.

Foto 38: Vista general del relleno del torreón Oeste.

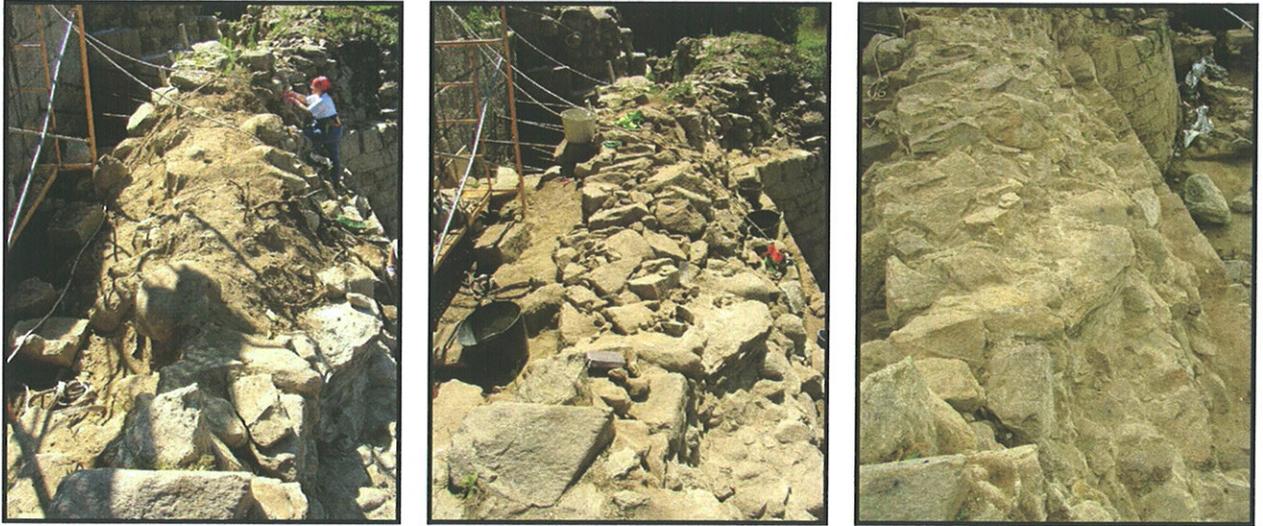
Foto 66, 67 y 68: Diferentes fases del desmonte hasta consolidación.

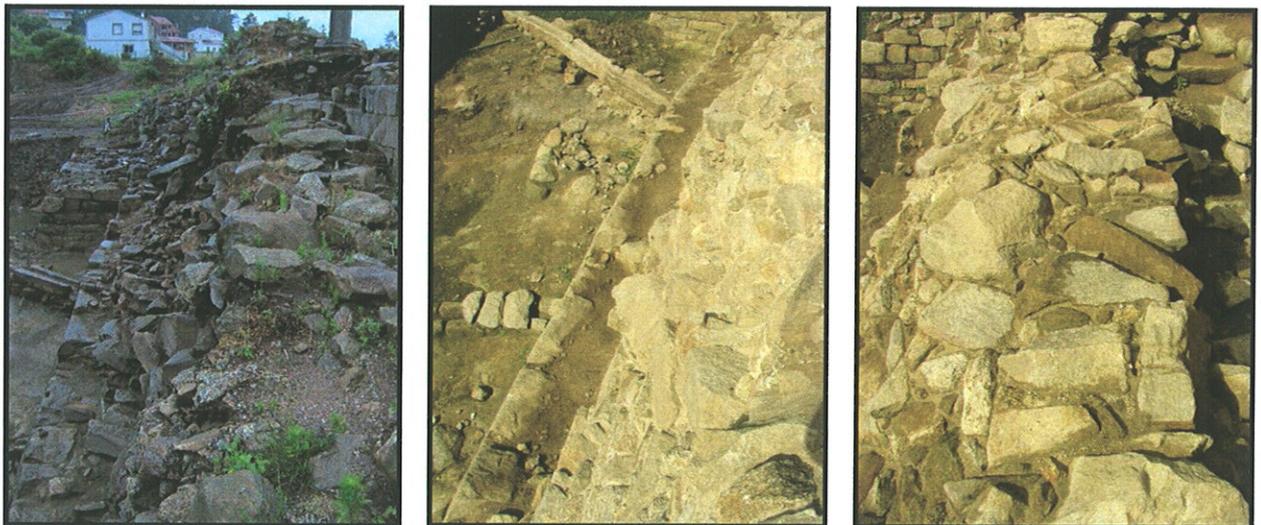
Foto 69, 70 y 71: Inicial de cabecera y dos vistas de final.

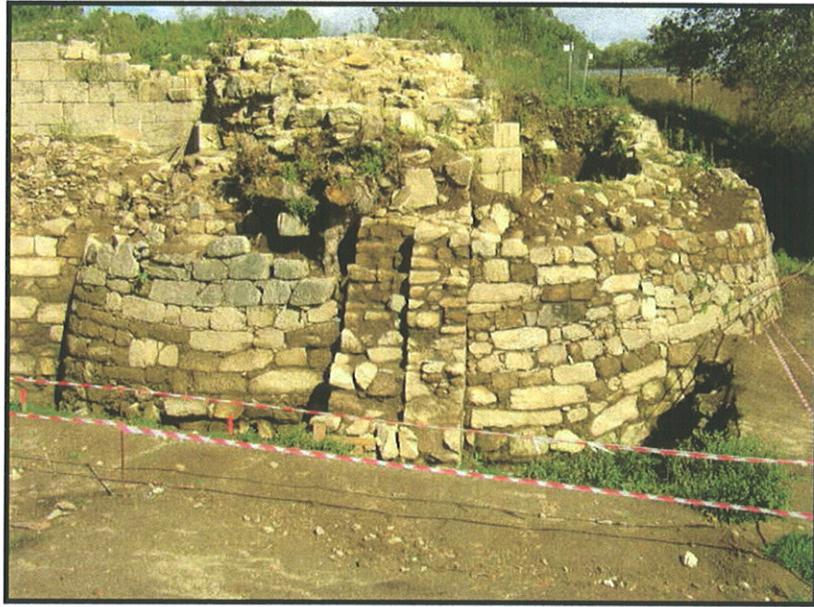
Foto 92: Torreón Sur final 2005.

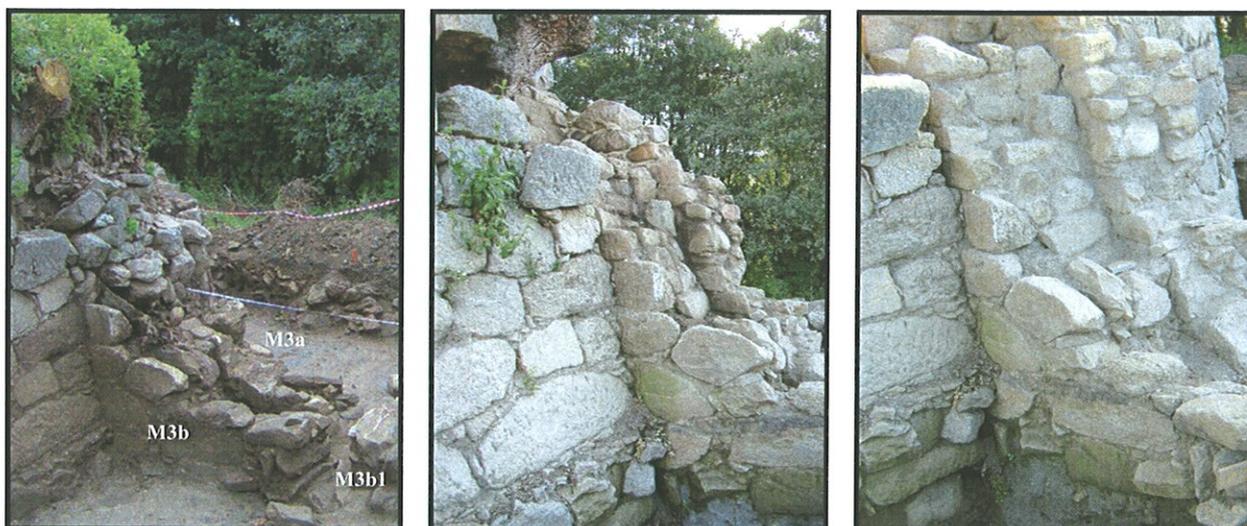
Foto 97, 98 y 99: Evolución de M3a y M3b.

Todo el conjunto es encintado con la argamasa descrita en el punto 3.4 de este informe. Esta estructura no imbrica en ningún momento con M2.

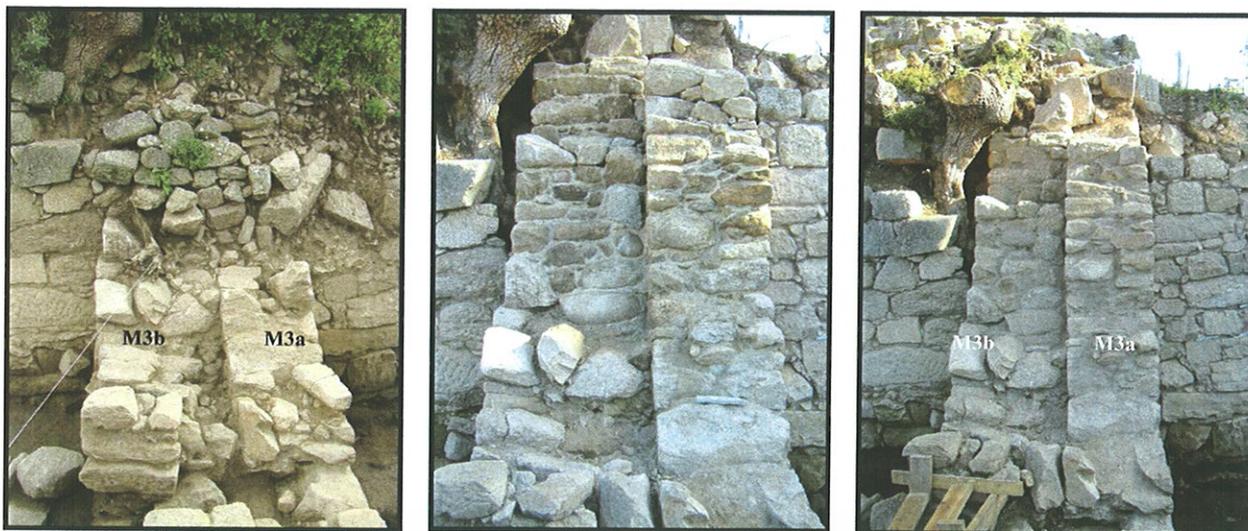
Foto 100, 101 y 102: Evolución de M3a y M3b.

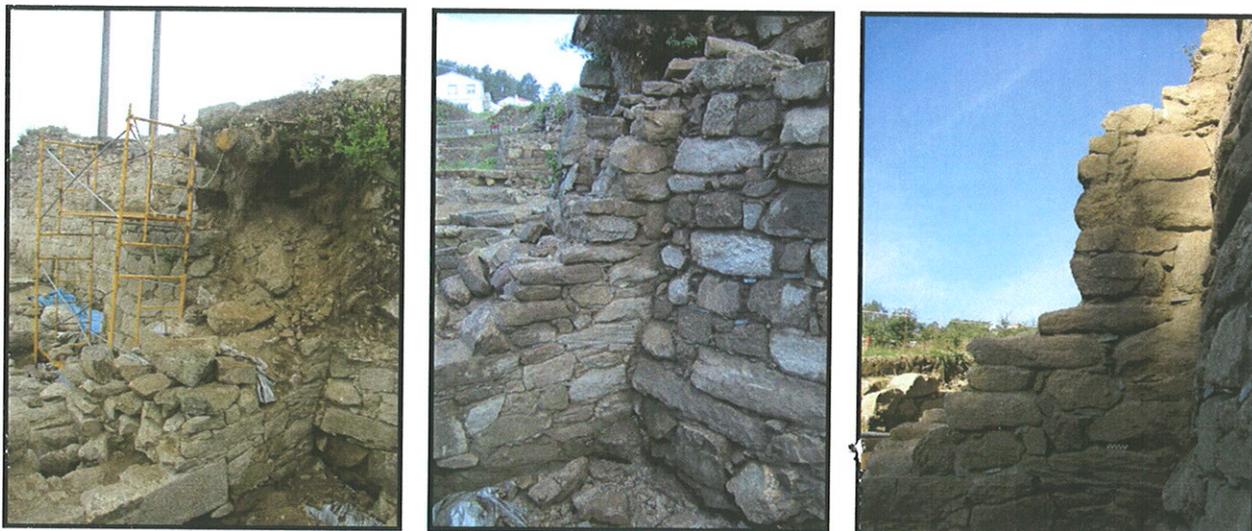
Foto 107, 108 y 109: Evolución Inicial-Final.

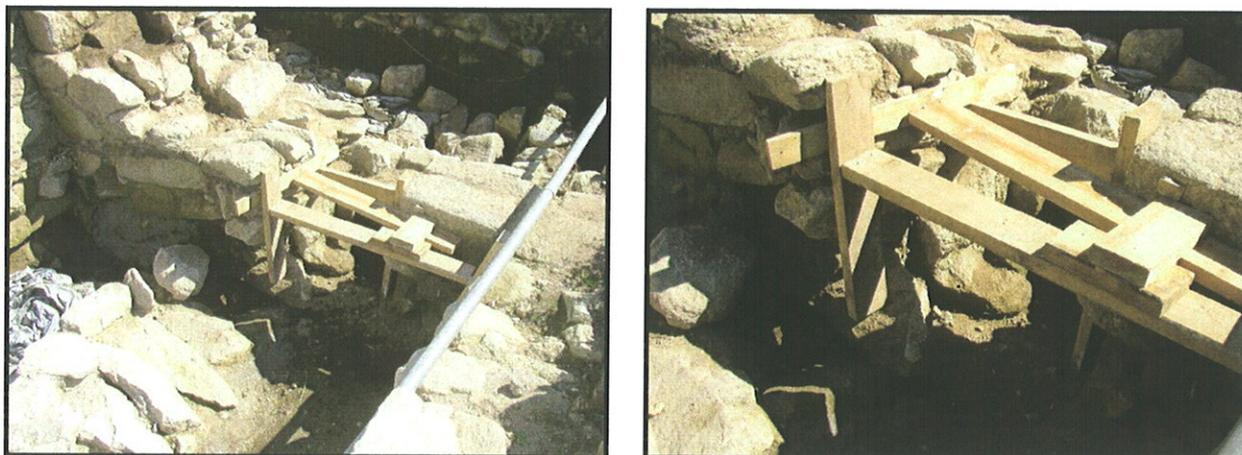
Foto 115: Detalles de apeo en tramo inferior M3a-M3b.

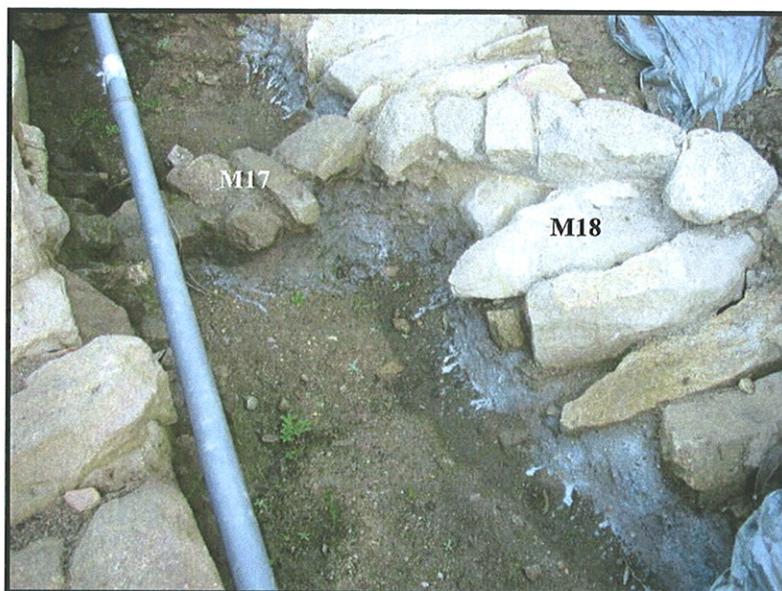
Foto 116: consolidación de perfiles bajo M17 y M18.

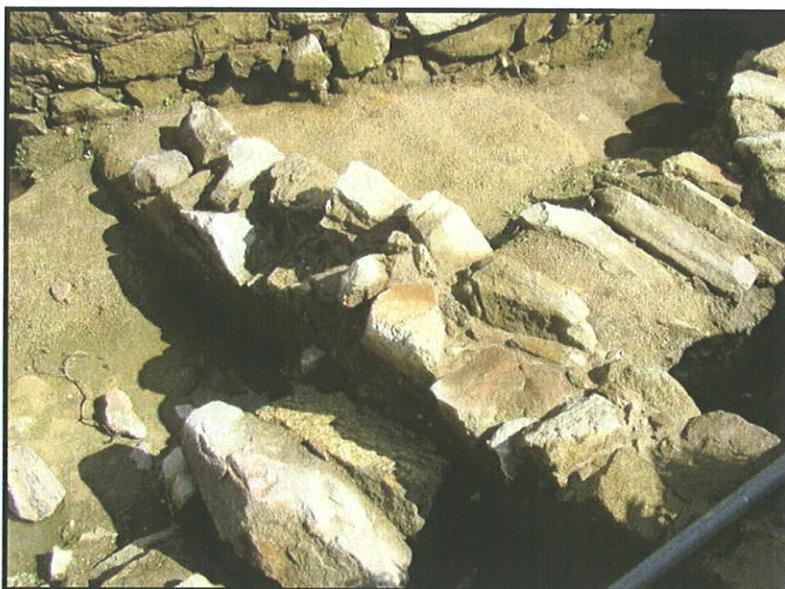
Foto 117: M19 tras consolidación. Final.

Al igual que M17 y M18 recibe un tratamiento de consolidación en perfiles arqueológicos más un encintado con la argamasa descrita en el punto 3.4 de este informe.

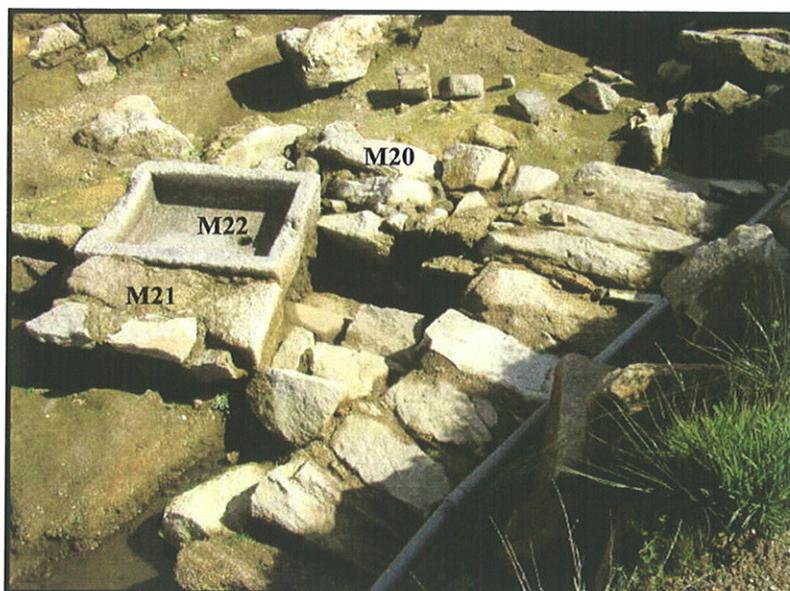
Foto 118: Grupo formado por M20, M21 y M22.

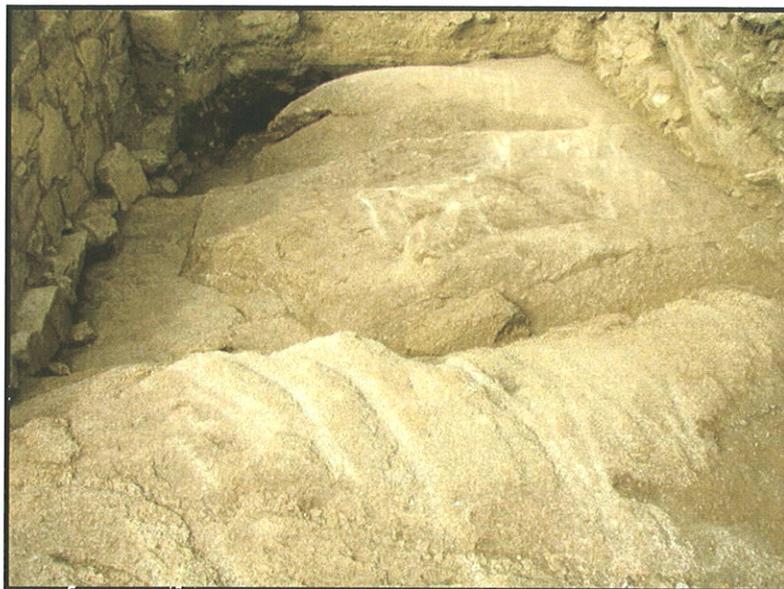
Foto 135: Fotografía procedente de la memoria de 2004. Roca madre en sectores 35/45.

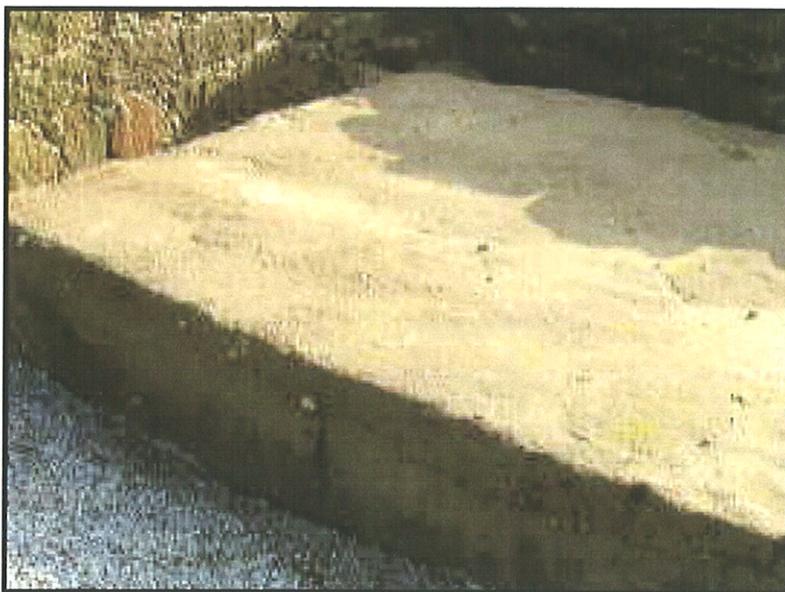
b. Espesor del testigo muy grande lo que impide la ejecución de tratamientos efectivos de consolidación.

Foto 136: Vista del pavimento de tierra en sector 34/35.

La misma composición del pavimento “invita” a una consolidación con materiales inorgánicos que mantengan la permeabilidad al vapor de agua, respetándose su porosidad, pero que por problemas inherentes al contenido de humedad y poca penetración no son aconsejables. Al contrario, las resinas de marcado carácter orgánico (acrílicas, vinílicas, etc.) generarían problemas de impermeabilidad y asentamiento de organismos vivos que favorecerían la degradación de los pavimentos.

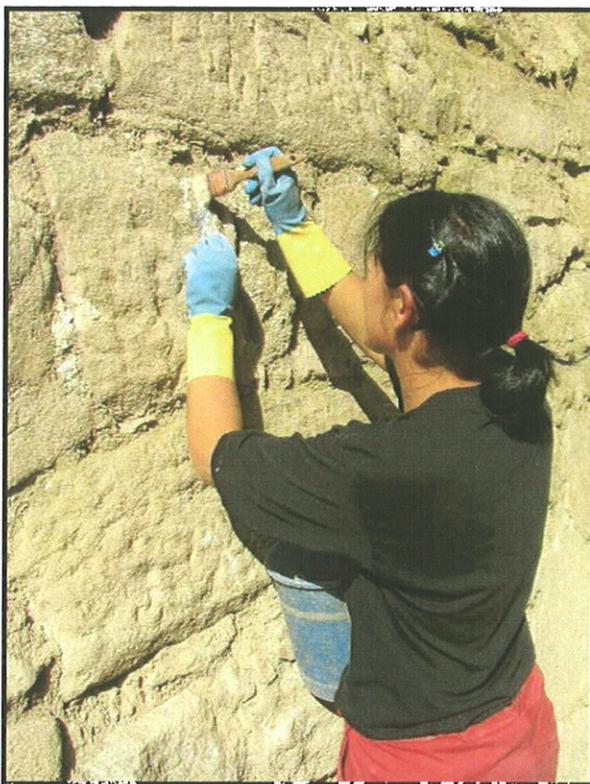
Fotos 139: Detalle de consolidación por impregnación.

➤ Inyección de Paraloid B-72 al 40% en acetona, y antes de que aumente la concentración de agua y humedad que procede de relleno y escorrentía de paramento, en fisuras y grietas finalizándose la operación con el reasiento del estuco sobre el paramento interponiendo papel siliconado.

Habrá que revisar en la campaña de 2006 el tratamiento efectuado para ver si es necesario reforzar la consolidación.

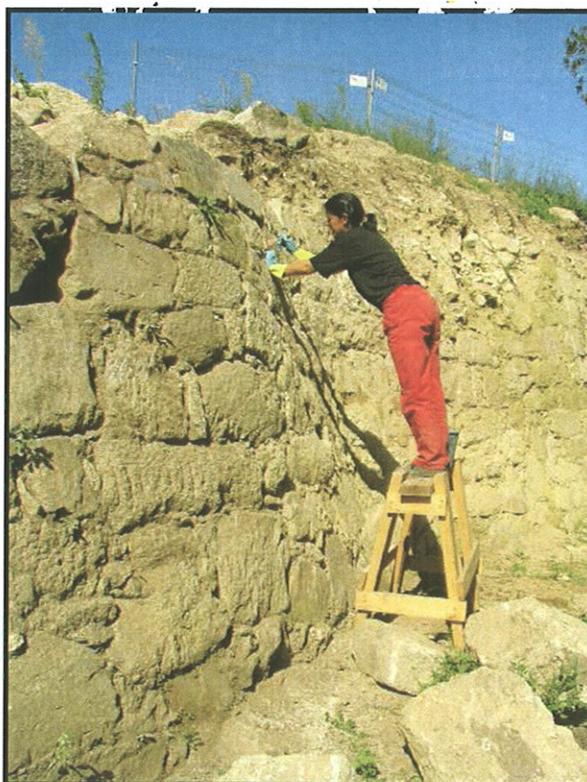
Fotos 140: Otra vista de la consolidación.

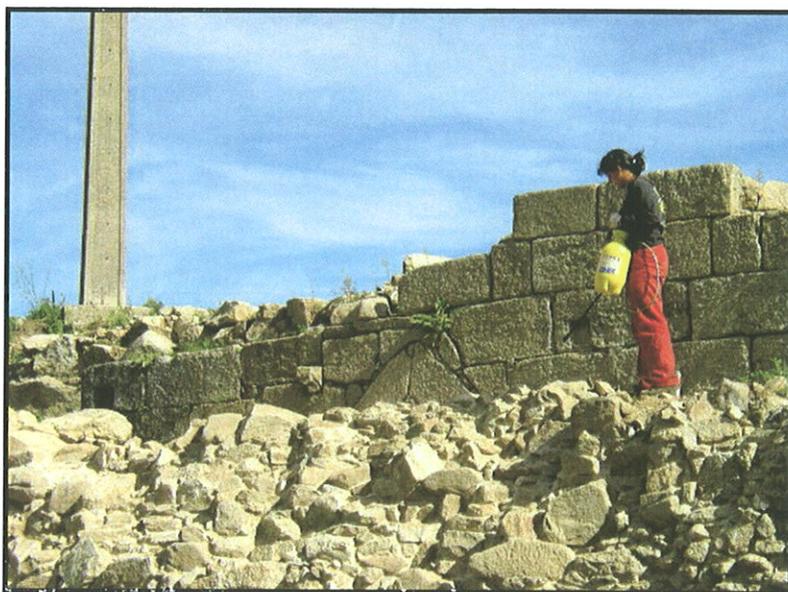
Foto 148: Fumigación cabecera M2.

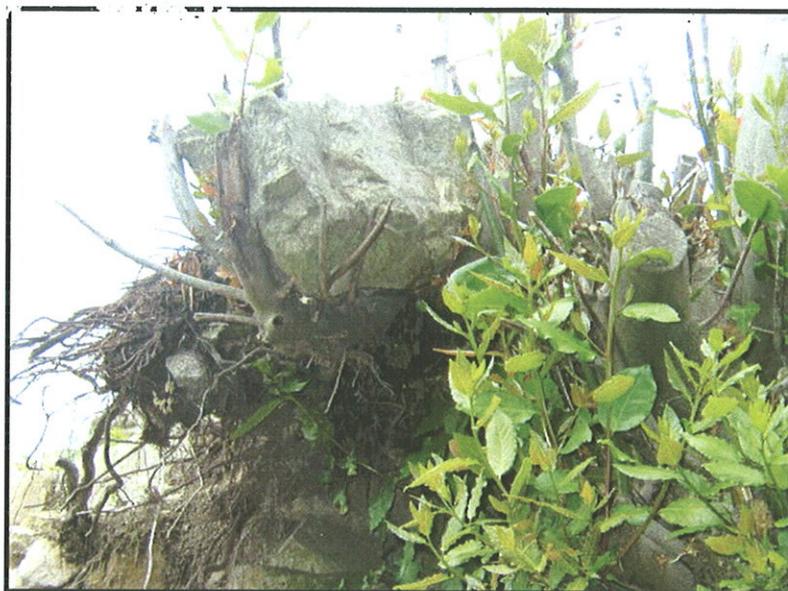
Foto 149: Acción de la vegetación. Arrastre de mampuesto en M2.

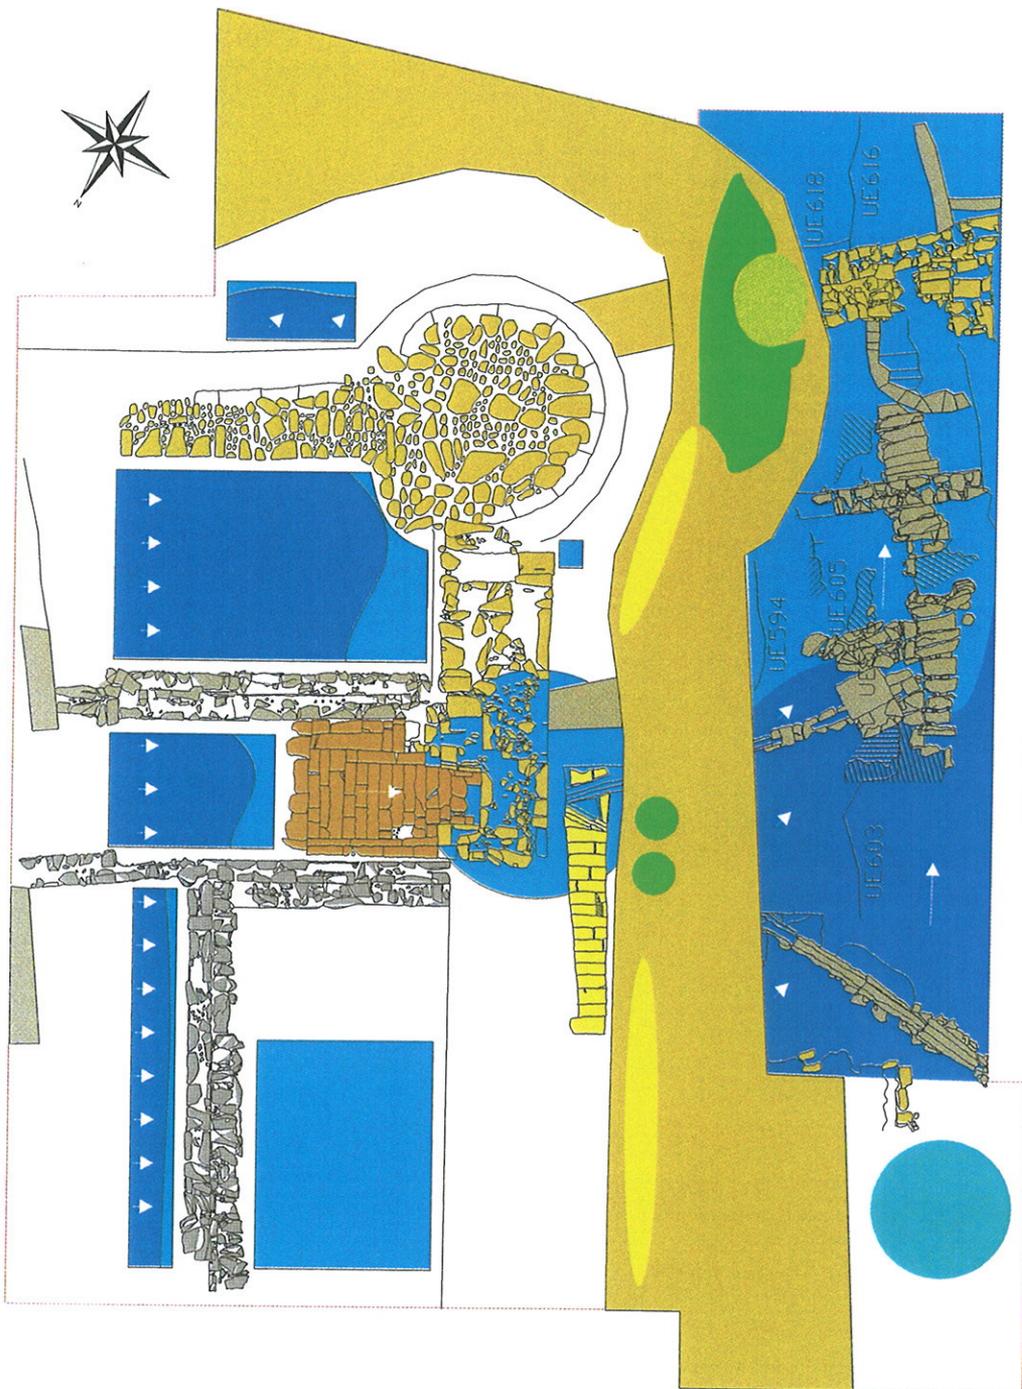
TÍTULO:	TRATAMIENTOS REALIZADOS FORTALEZA DE ROCHA FORTE - 2005
DIBUJO:	MAPA ALTERACIÓN YACIMIENTO
LUGAR:	ROCHA VELLA - SANTIAGO DE COMPOSTELA
Nº PLANO:	8 ESCALA: ver dibujo
PROCEDE:	EQUIPO TÉCNICO DE A ROCHA
EDICIÓN:	GONZALO BUCETA BRUNETI

PÉRDIDA DE TERRENO PORTANTE  
POR ESCORRENTÍA. ESFUERZOS POR  
FLEXIÓN.

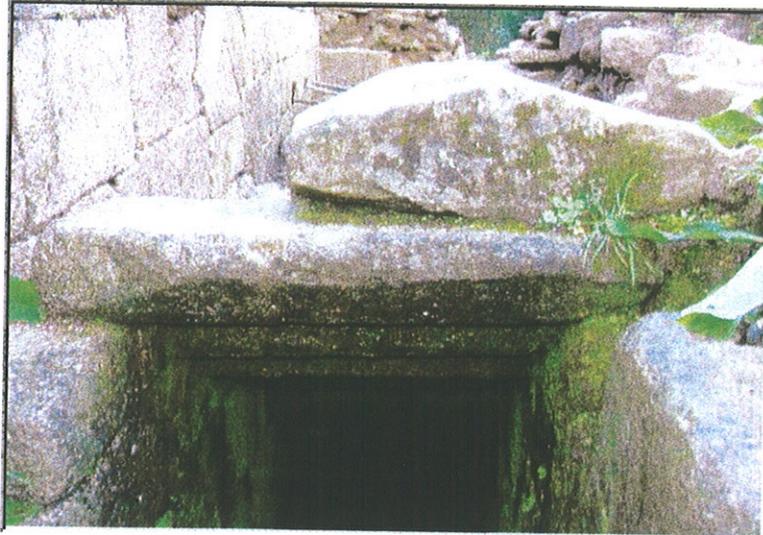
REG N°	5	CLAV. IDENT.	1	ESTRUCTURA	M5	
INTERIOR	<input type="checkbox"/>	TIPO RELLENO	INCIDENCIA	ESPEJOR	HIDROLOGÍA	
				0	Área de encharcamiento y escorrentía en peldaños.	
EXTERIOR	<input type="checkbox"/>			0		
					0	
OBSERVACIONES	En época de lluvias el agua llega a alcanzar los 50 cm.

ENCHARCAMIENTO Y CANALIZACIÓN

DESCRIPCIÓN ARGAMASAS	N° MUESTRA	TOMADA A	OBSERVACIONES
Argamasa de cal aérea muy fragmentada y descohesionada. Tierra vegetal en peldaños.			Abrá que retacar perpiaños de cúpula con un nuevo mortero de cal.

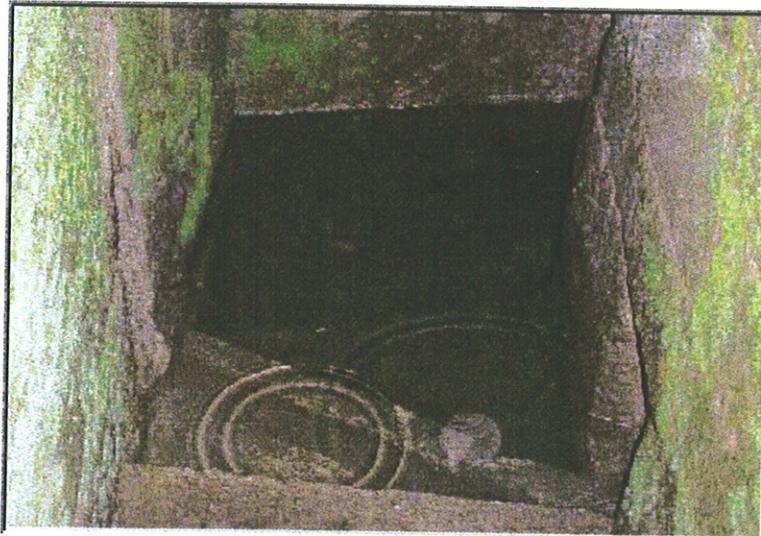
CANAL DE SALIDA EN M5

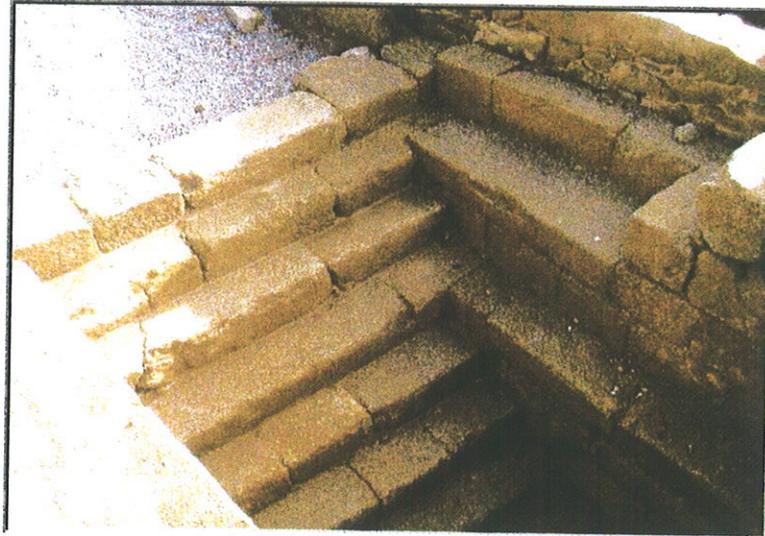
El arrastre continuo del terreno portante por escorrentía y lixiviación hace que los peldaños queden "en el aire" y por tanto se formen grietas verticales que terminan por romperlos.

OTRA VISTA DE M6

DESCRIPCIÓN ARGAMASAS	N° MUESTRA	TOMADA A	OBSERVACIONES
No argamasa en sí. Tierra que da soporte a los peldaños.			Se han retacado todos los peldaños con mortero de cal y ripios.

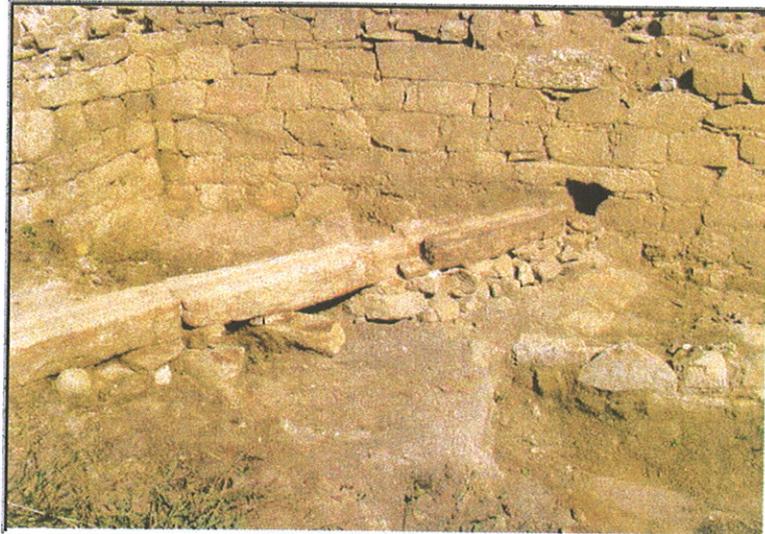
DETALLE POSIBLE ASIENTO

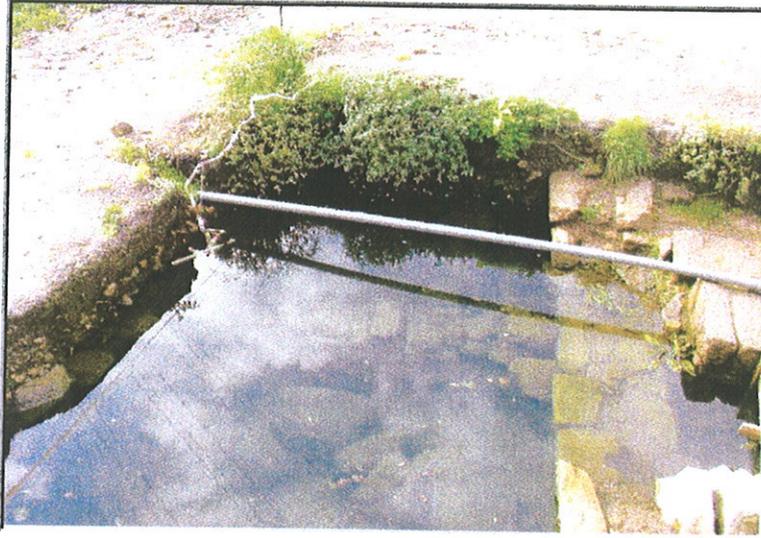
M26 DETALLE DE LA HILADA CONSERVADA
