**Restauración a Rocha 2013**  
**Inventario de Unidades estratigráficas**

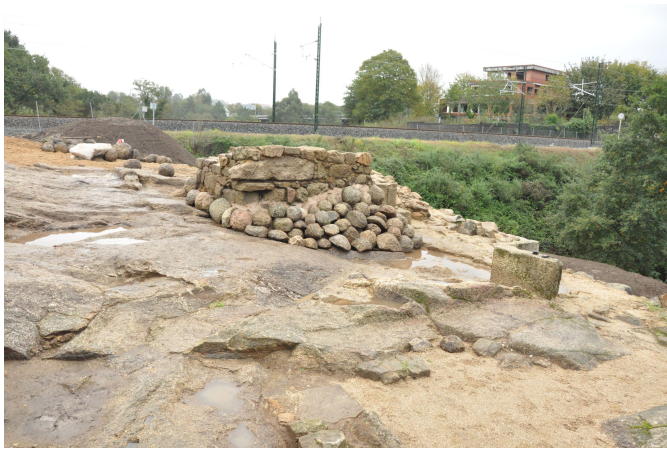
| UE<br>2022 | GE<br>2005 | Sector<br>8 |
|---|---|---|
| <div>Descrición da estrutura</div> <div>Cabanel 1. Estrutura formada por dous lenzos murarios de variado aparello, en moitos casos reaproveitado de outras estruturas. Atópase recheo por un alma de pedras e arxila. A súa lonxitude, no seu tramo conservado é de 4 metros. A súa anchura, en torno a 1,80 m. A meirande parte da estrutura trátase de alicerces, agás o lenzo NL, que presenta 3 fiadas que poderían estar á vista, este dato se demostra polo abuxardado dun bolaño recolocado na base da parede, preparado para dar forma a unha cara lisa.</div> | <div>Localización en plano</div> | |
| <div>Diagnose</div> <div>Moi malo</div> | | |

| Tipo de Argamasa Arxila | <p>Resumo da intervención</p> <p>Reasento dos mampostos desprazados e reintegración puntual</p> |
| Tipo de intervención Reintegración e consolidación | |

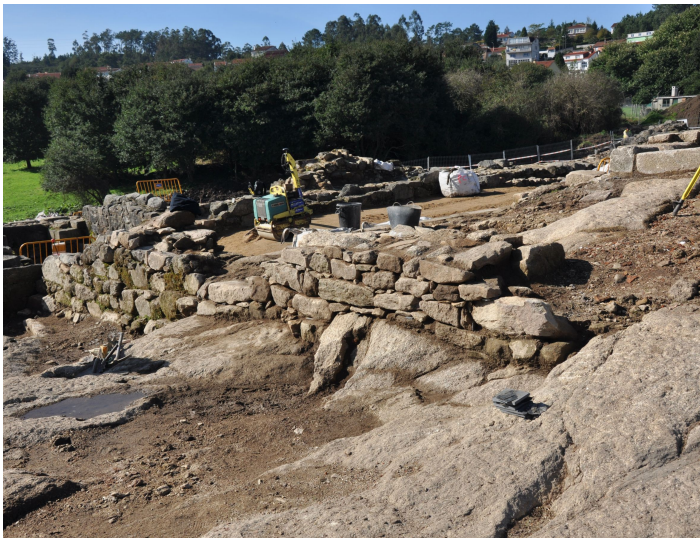
| UE<br>2033 | GE<br>2006 | Sector<br>2 |
|---|---|---|
| <p>Descrición da estrutura</p> <p>Muro paralelo á muralla, construído con mampostería careada nos seus lenzos e recheo de cachote miudo e argamasa (pezas de 50x30x30 cm). Algunha das pezas está colocada a tizón. Aprécianse dúas fiadas do muro no extremo sur da estrutura, no resto do trazado, é todo cimentación. Está asentado sobre a rocha e a súa construción cortou a rocha.</p> | <p>Localización en plano</p> | |
| Diagnose Moi malo-malo | | |

| Tipo de Argamasa Xabre.Terra vexetal | <p>Resumo da intervención</p> <p>Reasento dos mampostos desprazados e reintegración puntual</p> |
| Tipo de intervención Reintegración e consolidación | |

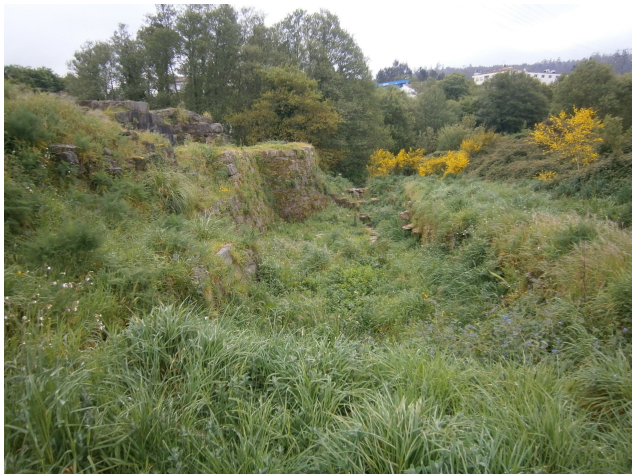
| UE<br>2040 | GE<br>2007 | Sector |
|---|---|---|
| <p>Descrición da estrutura</p> <p>Cara exterior da falsabraga, construída en acusado alambor, levantada con grandes bloques de cachotería de granito (90x70x50 cm) (sillarejo) formando fiadas máis ou menos regulares. As pezas aparecen colocadas a maticán, alternando con tizones, acuñados con ripios de gran tamaño. Esta cara externa está máis traballada que a cara interna (que presenta pezas máis irregulares e peor rematadas).</p> <p>Paramento exterior da falsabraga en todo o xacemento.</p> | | <p>Localización en plano</p> |
| Diagnose Regular | | |

| Tipo de Argamasa Xabre. Terra vexetal | <p>Resumo da intervención</p> <p>Recrecido do paramento externo</p> |
| Tipo de intervención Recrecido | |

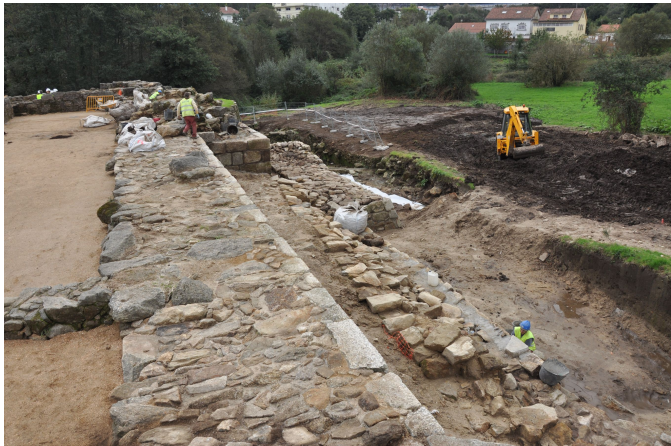
| UE | GE | Sector |
|---|---|---|
| <div>Descrición da estrutura</div> <p>Amoreamento organizado de cachotes de gran tamaño (oscila entre 80x50x50 cm e 1,10 mx70x80 cm), colocados a soga e a tizón (algún tizón sae do aliñado do muro). No extremo W, onde a muralla está toda á vista, coa alma ao descuberto, non presenta unha cara regular, e aparece vencida lixeiramente na parte superior. Esta falta de acabado pode obedecer ao feito de que esta cara non estaría á vista, pois con probabilidade estaría cuberta polo recheo da liza. Ten unha anchura máxima de 1 m e unha altura variable, que chega a acadar os 3 m. A súa lonxitude abrange toda a fortaleza.</p> <p>Paramento interno da falsabraga en todo o xacemento.</p> | <div>Localización en plano</div> | |
| <div>Diagnose Regular-malo</div> | | |

| Tipo de Argamasa Xabre | <p><b>Resumo da intervención</b></p> <p>Recrecido puntual da cara interna da falsabraga</p> |
| Tipo de intervención Reintegración e consolidación | |

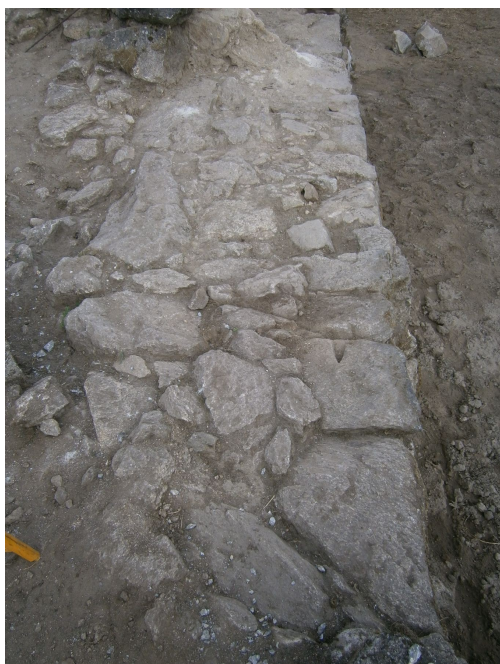
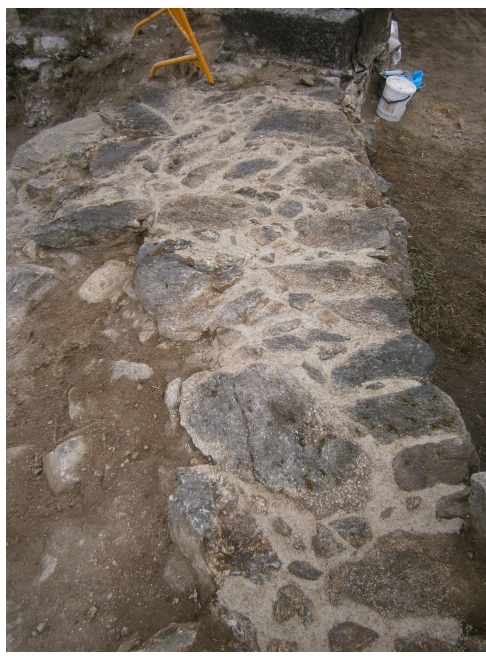
| UE | GE | Sector |
|---|---|---|
| <div>Descrición da estrutura</div> <div>Estrutura definida por grandes bloques de granito, irregulares pero coa cara exterior e as laterais parcialmente traballadas (entre 80-1,20 m de longo), que aparecen mesturados con outras pezas de menor tamaño (entre 20-60 cm) e con argamasa. Ocupa a totalidade do espazo da muralla (dende os perpiaños da cara externa). As pezas máis grandes aparecen perfectamente colocadas (asentadas a tizón), mentres que as máis pequenas presentan unha disposición aleatoria. Ten unha anchura que oscila entre 1,80-2 m.</div> <div>Cimentación e alma da muralla de todo o castelo excepto dende a porta ate o seu extremo N. Resulta bastante complicado diferenciar entre as pedras que conforman a alma da muralla e as que forman parte da banquetta de cimentación da mesma. De feito moitos dos bloques cumpren ambas funcións. Por isto consideramos máis apropiado integrar ambas.</div> | <div>Localización en plano</div> | |
| Diagnose Regular | | |

| <b>Tipo de Argamasa Xabre</b> | <p><b>Resumo da intervención</b><br/><b>Encintado da alma da muralla</b></p> |
| <b>Tipo de intervención Consolidación</b> | |

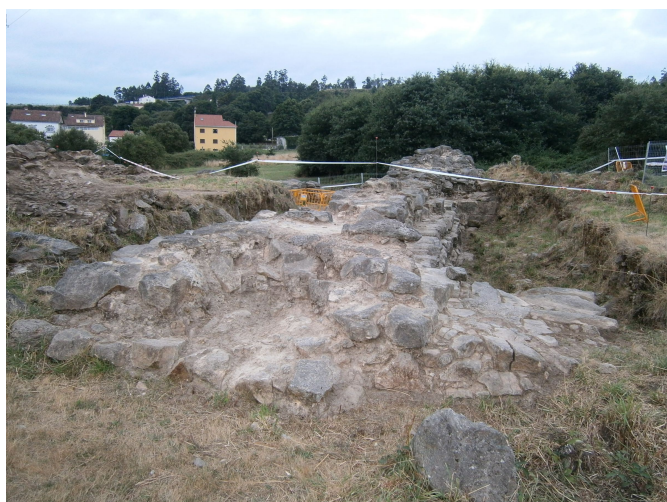
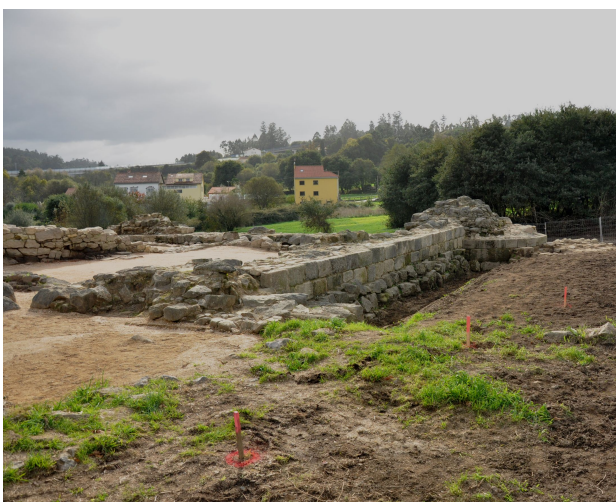
| <p>Descrición da estrutura</p> <p>Cara exterior do tramo 2 da primeira liña de muralla, xunto á zona da entrada. Desta cara unicamente se conservaba unha peza, un perpiaño perfectamente traballado de 1,10 m de longo e 39 cm de altura. É de supoñer que toda a cara externa da muralla estaría construída con perpiaños de granito de tamaño mediano-grande. Este perpiaño aparece apoiado sobre a UE2144, pedras pequenas e planas dispostas de xeito horizontal e sobre a banquetta de cimentación exterior da muralla (UE2145). Na actualidade esta cara foi reconstruída durante os traballos do ano 2013.</p> <p>Paramento exterior de sillares da muralla, que conectan a torre NW do castelo e a porta de entrada á fortaleza (Tramo 2).</p> | | <p>Localización en plano</p> |
| <p>Diagnose Regular</p> | | |

| Tipo de Argamasa Cal | <p><b>Resumo da intervención</b></p> <p>Recrecido da sillería da cara externa do tramo 2 da muralla</p> |
| Tipo de intervención Recrecido | |

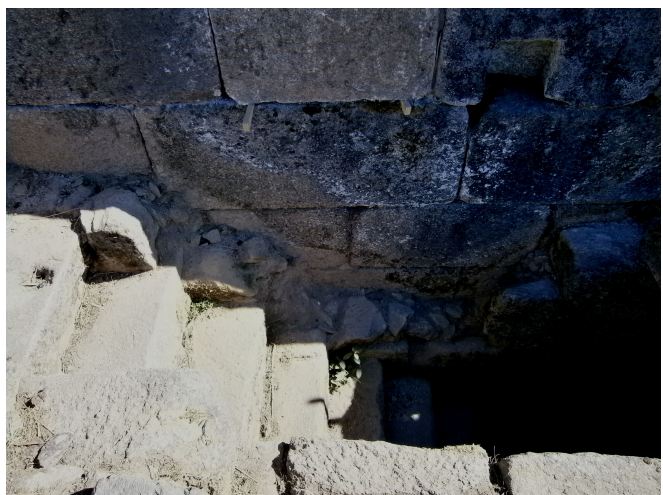
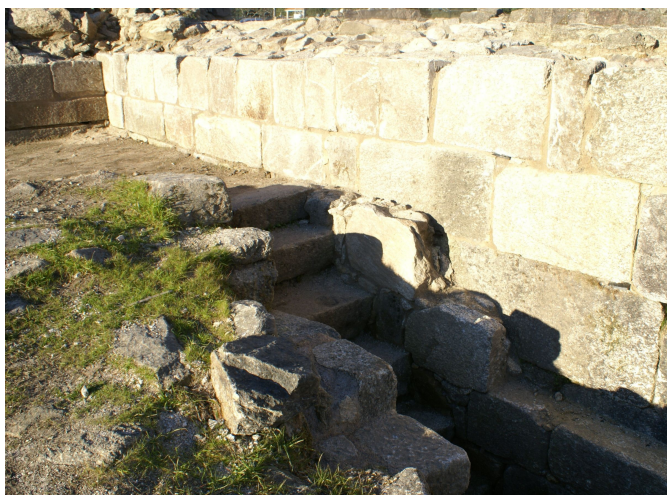
| UE | GE | Sector |
|---|---|---|
| <p>Descrición da estrutura</p> <p>Alzado murario construído con diferentes tipos de material, algún perpiaño (probablemente reutilizado), e outros materiais máis toscos, bloques irregulares e pezas unicamente traballadas polas caras laterais e pola cara vista. As pezas están dispostas de maneira horizontal, asentadas con argamasa e ripio. Este alzado apóiasse sobre a primeira liña de muralla UE2233 e sobre os chanzos da escaleira UE3035. É sobre este alzado e sobre a falsabraga UE3052 sobre as que se apoia a estrutura que cubre as escaleiras.</p> <p>Este alzado parece un reforzo construtivo relacionado coa construción das escaleiras de acceso ás canles e da falsabraga, dentro dun proceso de remodelación do espazo da porta do arco oxival e da fonte identificado no momento anterior.</p> | | <p>Localización en plano</p> |
| Diagnose Malo | | |

| Tipo de Argamasa Cal | <p>Resumo da intervención</p> <p>Reintegración puntual do tramo superior do muro.</p> |
| Tipo de intervención Reintegración | |

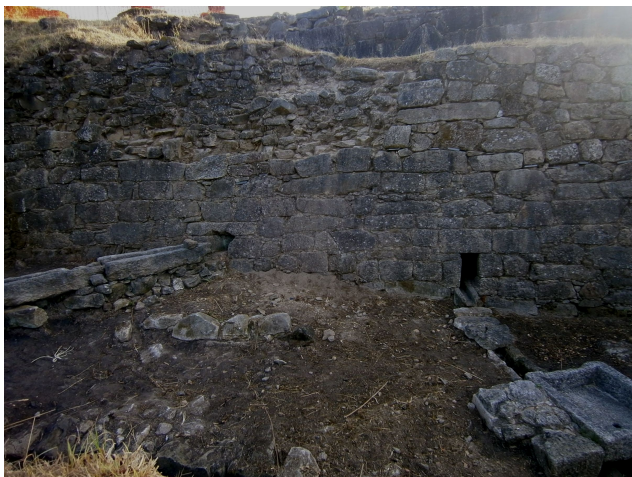
| UE | GE | Sector |
|---|---|---|
| <p><b>Descrición da estrutura</b></p> <p>Estrutura construída con pezas traballadas de granito, unidas entre sí, que conforman unha canalización que traería a auga cara a fonte do interior da fortaleza, atravesando a falsabraga e a muralla. Trátase de pezas rectangulares, de 35-38 cm de anchura e de distinta lonxitude, que presentan un rebaixe lonxitudinal na parte central de sección cuadrangular en forma de U. As paredes son verticais e a base plana, cun ancho de 13 cm e unha profundidade que oscila entre os 7 e 10 cm. Non se aprecia o uso de argamasa nas xuntas das pezas. As pezas da canle aparecen asentadas sobre unha banquetta de pedras (UE3062) e terra, probablemente coa intención de facilitar a circulación da auga, estas pedras son de maior tamaño na parte exterior, unha vez atravesada a falsabraga e a muralla. Esta canle discorre pola galería aberta no vano UE3059. Unha vez atravesado o sistema defensivo, no seu trazado cara ao manantial, as características da canle son diferentes, pois as pezas que a conforman son de maior tamaño, o ancho oscila entre 45-55 cm. A sección é igual, en forma de U coa base plana, coas paredes verticais, pero o ancho da canle é maior, entre 16-20 cm, cunha profundidade entre 7-9 cm. A peza que entra na falsabraga é de maiores proporcións, e está a unha cota máis elevada que as que atravesan a defensa. Ao igual que no interior, as pezas que definen a canalización están asentadas sobre unha banquetta de pedras, de tamaño moito maior, acandado algunha delas os 70 cm. Canalización construída para facilitar a entrada de auga dende o manantial cara ao interior da fortaleza, cara a zona onde foron construídas as dúas fontes. Estaría relacionada cos diferentes momentos de uso do espazo da fonte. As cotas tomadas nos diferentes tramos, así como a proba feita vertendo auga na canle, permiten concluír que estamos ante a canalización de entrada de auga.</p> | | <p><b>Localización en plano</b></p> |
| <p><b>Diagnose Regular-malo</b></p> | | |

| <b>Tipo de Argamasa</b> | <p><b>Resumo da intervención</b></p> <p>Unión mediante pernos e resina Epoxi do fragmento desprendido</p> |
| <b>Tipo de intervención Reintegración</b> | |

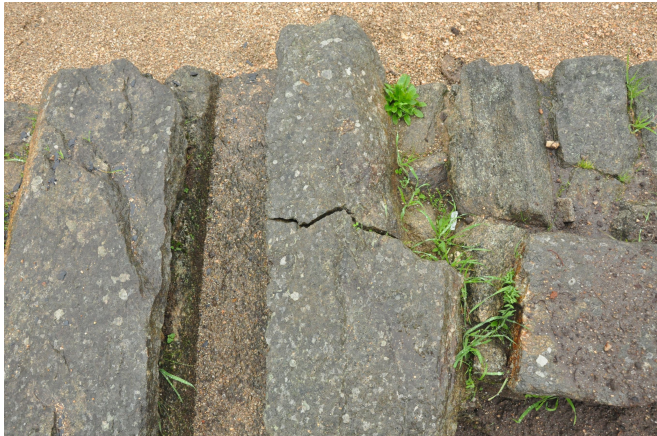
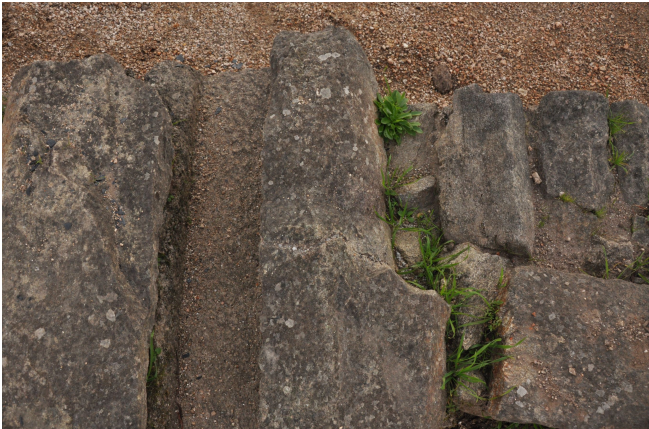
| UE | GE | Sector |
|---|---|---|
| <p>Descrición da estrutura</p> <p>Canle de pedra construída sobre un muro. A peza principal que a forma é un tizón transversal á estrutura UE2069. Unha canle en U traballada no seu interior. Sobre a canle colocáronse dous tizóns (un a cada lado) facendo a parede da propia canle. Toda a estrutura está asentada sobre un muro mediante cuñas planas, colocadas sobre as paredes e pedras de tamaño miúdo. A base da canle representa a cota de uso da estancia 2. Esta canle xunto aos niveis escavados marcan os niveis de uso.</p> <p>Canle de saneamento de pedra disposto transversalmente no muro UE2069 no seu extremo NE, na Estancia 2.</p> | | <p>Localización en plano</p> |
| Diagnose Regular | | |

| Tipo de Argamasa Terra vexetal | <p>Resumo da intervención</p> <p>Consolidación puntual mediante morteiro de cal da peza fracturada</p> |
| Tipo de intervención Consolidación | |

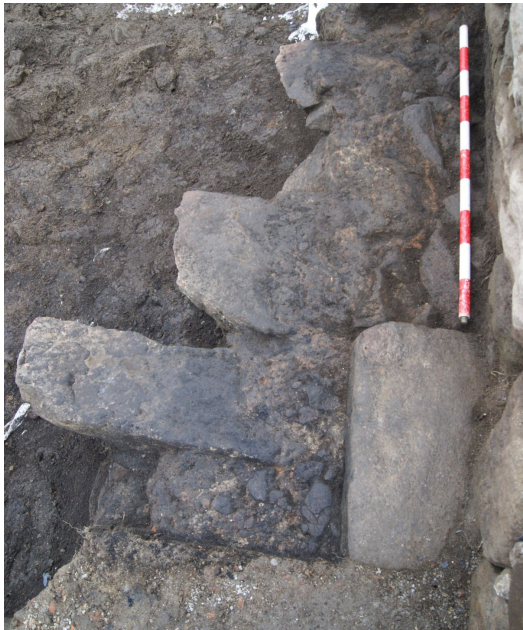
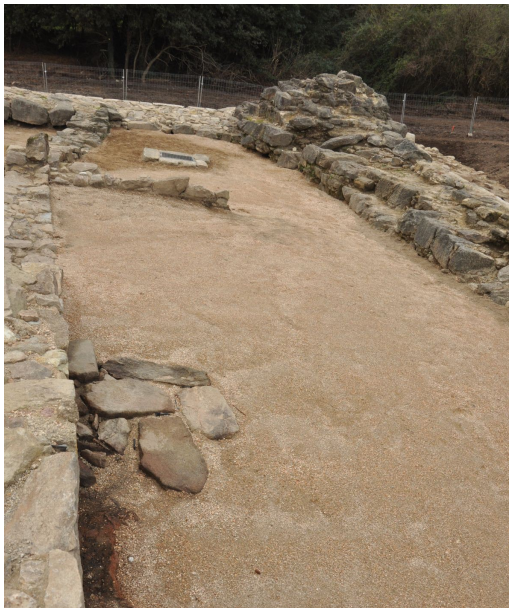
| UE | GE | Sector |
|---|---|---|
| <p>Descrición da estrutura</p> <p>Estrutura composta por 3 lousas de granito de entre 30 e 70 cm, dipostas nun mesmo plano e apoiadas na cara norte a estrutura UE2069. Dispóñense á mesma cota que o pavimento de xabre rubefactado UE2291. Lousas que posiblemente formaran un solo ao norte da UE2069.</p> | <p>Localización en plano</p> | |
| Diagnose Regular | | |

| Tipo de Argamasa Terra vexetal | <p>Resumo da intervención</p> <p>Reintegración puntual do enlousado</p> |
| Tipo de intervención Reintegración | |

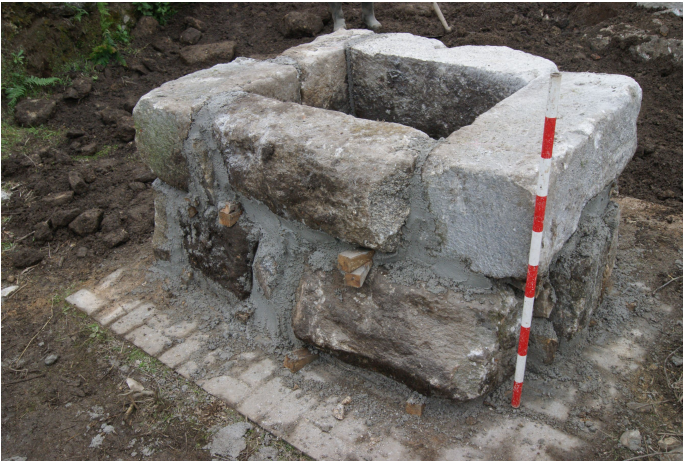
| UE | GE | Sector |
|---|---|---|
| <div>Descrición da estrutura</div> <div>Estrutura rectangular, co eixo maior cara o NL, composto por sillares que forman as pedras dun pozo. A pedra é internamente rectangular, cunha altura variable de 2m. Tomamos a cota superior da estrutura orixinal, a partir deste punto se recuperan 2 fiadas de sillares. A estrutura estaba encaixada nunha caixa de cemento máis ampla.ozo e alxibe do castelo.</div> | <div>Localización en plano</div> | |
| <div>Diagnose Bo</div> | | |

| Tipo de Argamasa Cal | <p>Resumo da intervención</p> <p>Recrecido da sillería do pozo.</p> |
| Tipo de intervención Recrecido | |

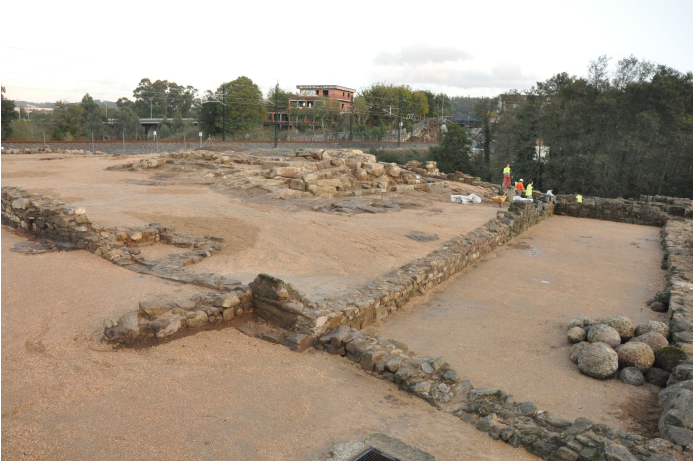
| UE<br>2191 | GE | Sector |
|---|---|---|
| <div>Descrición da estrutura</div> <div>Estrutura composta por un muro de dobre cara onde entre os seus mampostos se contan pezas reutilizadas. Se adosa á esquina NW da UE2069 . Esténdese con dirección SL-NW. Interpétase como de nivelación e de separador de dúas estancias, aínda que podería ter outra utilidade.</div> | <div>Localización en plano</div> | |
| <div>Diagnose Malo</div> | | |

| Tipo de Argamasa Terra vexetal | <p>Resumo da intervención</p> <p>Reintegración da lagoa existente na cara interna que se adosa ao muro UE2069</p> |
| Tipo de intervención Reintegración | |

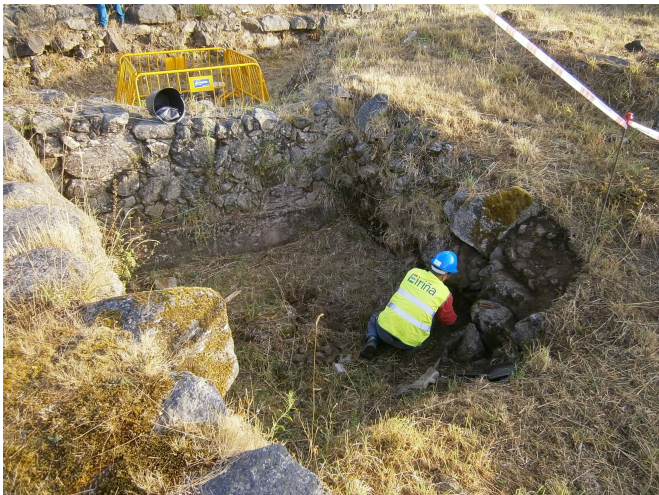
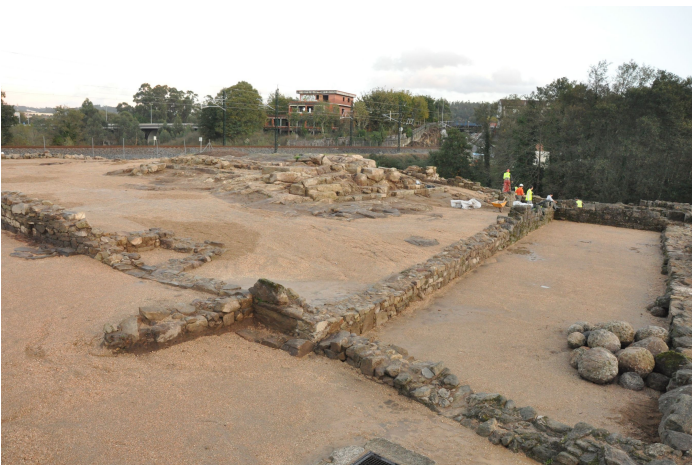
| UE | GE | Sector |
|---|---|---|
| <p>Descrición da estrutura</p> <p>Muro que arranca do muro UE2069 no seu recanto NW cara ó W.Muro de mala factura onde ningunha das súas caras parece ter ido aplomada en ningún momento. Algúns dos mampostos son pezas reaproveitadas</p> | <p>Localización en plano</p> | |
| Diagnose Malo | | |

| Tipo de Argamasa Terra vexetal | <p>Resumo da intervención</p> <p>Reintegración puntual e consolidación das pedras desprazadas</p> |
| Tipo de intervención Reintegración e consolidación | |

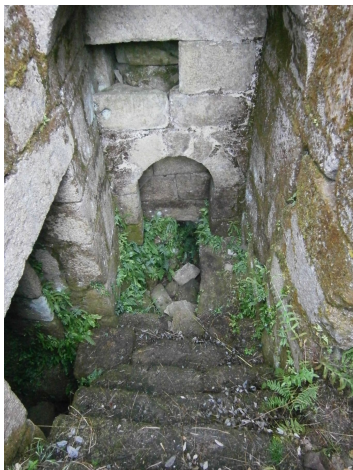
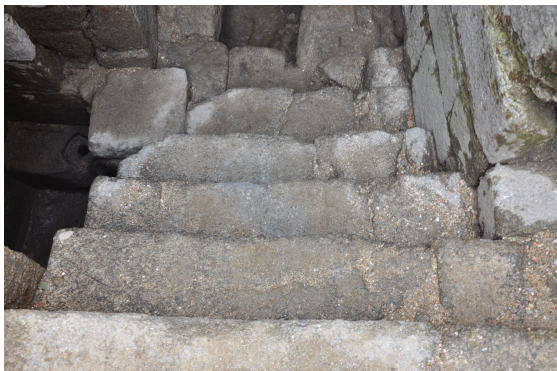
| UE<br>3058 | GE | Sector |
|---|---|---|
| <p>Descrición da estrutura</p> <p>Sucesión de trece chanzos de granito (de diferente factura) e de forma rectangular que configuran unha escaleira recta dun único tramo que facilita o acceso á fonte 1, no lado sur da fortaleza. Os chanzos se definen por estar realizados por bloques de granito, de forma rectangular en planta, pero de factura irregular (pois unicamente están traballados pola parte superior e pola frontal, onde si están escuadrados e careados). Escaleiras que habilitan un acceso á fonte e a unha porta localizada no lado S da fortaleza.</p> <p>Diagnose Regular</p> <p>Intervencións anteriores Si</p> | | <p>Localización en plano</p> |

| Tipo de Argamasa Xabre | <p>Resumo da intervención</p> <p>Recalce dun dos chanzos e selado dunha zona de fractura noutro chanzo con argamasa de cal</p> |
| Tipo de intervención Consolidación | |

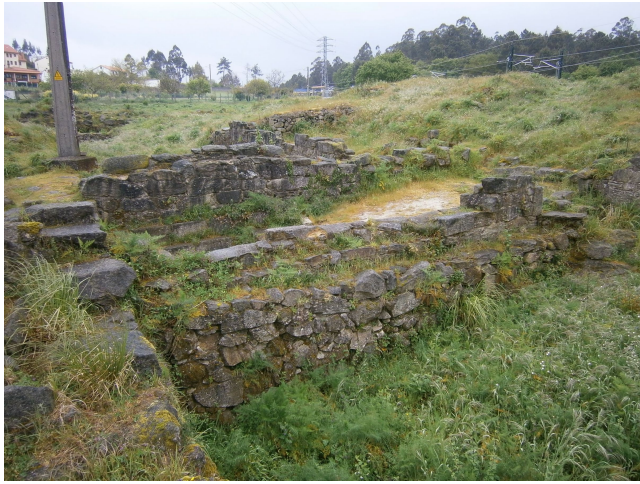
| UE | GE | Sector |
|---|---|---|
| <div>Descrición da estrutura</div> <p>Muro de cantería (pezas entre un mínimo de 12 cm e un máximo de 38 cm) de dobre cara, con recheo interior de pedras pequenas e argamasa. Conserva catro fiadas irregulares. En planta, a súa forma é en L, pechando a N e W a sala 1 (está construído imbricándose na primeira muralla defensiva). Sobre este muro apóianse algúns dos alzados de reforzo da remodelación do espazo das escaleiras (que dan acceso á fonte). O muro apóia-se, no interior da estancia, nunha banquetta de cimentación de pedras. Muro que forma parte dunha das estancias localizadas na parte sur da fortaleza, en concreto forma parte da Sala 1 (contigua ás escaleiras de acceso á fonte), pechando a súa banda NW.</p> | <div>Localización en plano</div> | |
| <div>Diagnose Regular</div> | | |

| <p><b>Tipo de Argamasa</b> Arxila. Xabre</p> | <p><b>Resumo da intervención</b></p> <p>Reintegración e consolidación mediante un encintado, do paramento interno, da xamba do muro e puntualmente da banquetta de cimentación.</p> |
| <p><b>Tipo de intervención</b> Reintegración e consolidación</p> | |

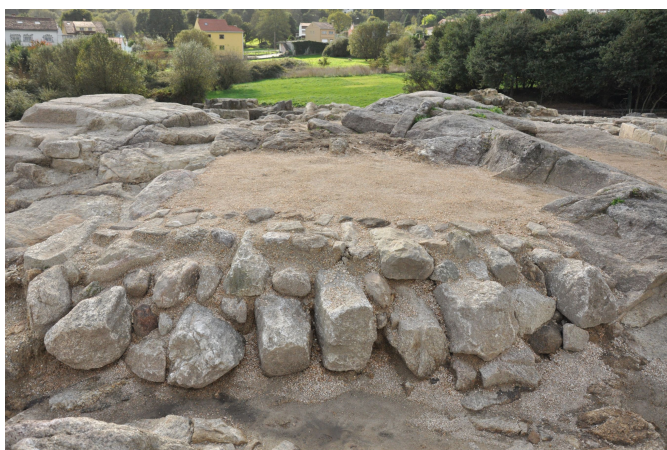
| UE | GE | Sector |
|---|---|---|
| <div>Descrición da estrutura</div> <div>Estrutura consistente nun aglomerado de grandes bloques angulares e xabre, compactados entre si, e conservado so parcialmente. Dispone nun profundo rebaixe no afloramento, á altura de onde vai a cimentación do muro da torre do Homenaxe. Está dividido en 2 partes principalmente.Estrutura de cimentación da área E da Torre do Homenaxe. A composición (grandes pedras e xabre) e ubicación (regularizando o corte na rocha) respaldan esta iterpretación.</div> | <div>Localización en plano</div> | |
| <div>Diagnose</div> <div>Moi malo</div> | | |

| Tipo de Argamasa Xabre | <p>Resumo da intervención</p> <p>Reintegración do sistema de atizonado que compón o recheo do paramento N da torre do homenaxe</p> |
| Tipo de intervención Reintegración | |

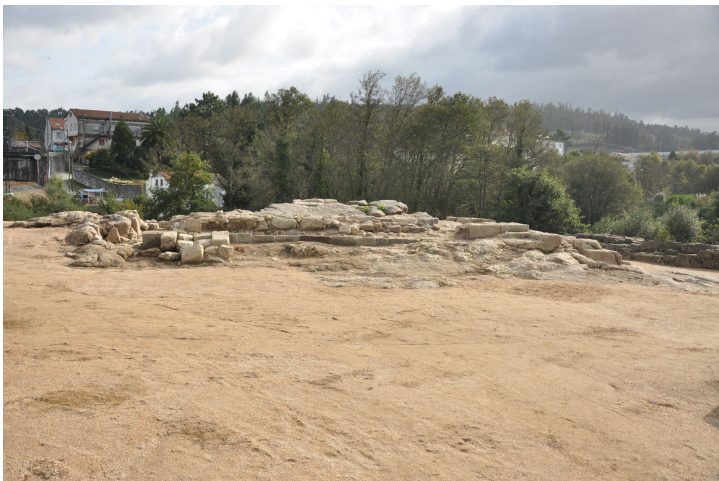
| UE | GE | Sector |
|---|---|---|
| <p>Descrición da estrutura</p> <p>Conxunto de cortes e rebaixes practicados na rocha base para o asentamento da cara externa do muro NL da torre da homenaxe. É un corte discontinuo, máis que segue claramente a alineación da cara externa do muro. O muro, por outra banda, mantén sempre a mesma anchura. O corte dispónse a diferentes cotas.</p> | <p>Localización en plano</p> | |

| Tipo de Argamasa | <p>Resumo da intervención</p> <p>Reintegración da cara interna con sillares do lenzo W da torre do homenaxe e reintegración do esquinale NE (hito)</p> |
| Tipo de intervención Reintegración | |

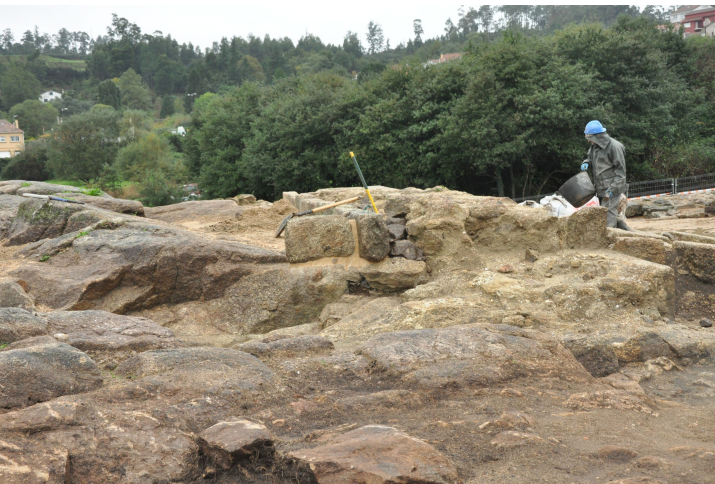
| UE | GE | Sector |
|---|---|---|
| <p>Descrición da estrutura</p> <p>Conxunto de cortes e rebaixes practicados na rocha base para o asentamento da cara interna dos muros da torre da homenaxe. É un corte moi discontinuo, máis que segue claramente a alineación da cara interna do muro. O muro, por outra banda, mantén sempre a mesma anchura. O corte dispónse a diferentes cotas. Conforma un cadrado cun lado de 7,7 metros. Corte para cimentación da cara interna do muro da torre da homenaxe.</p> | <p>Localización en plano</p> | |

| <b>Tipo de Argamasa</b> | <p><b>Resumo da intervención</b><br/>Reintegración da cara externa con sillares do lenzo W da torre do homenaxe</p> |
| <b>Tipo de intervención</b> Reintegración | |

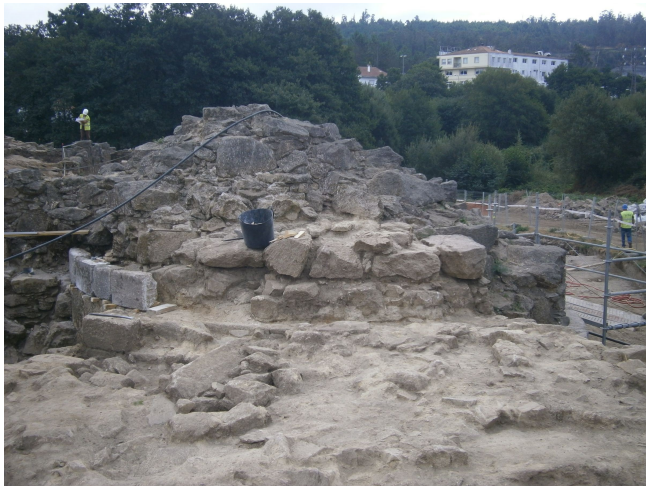
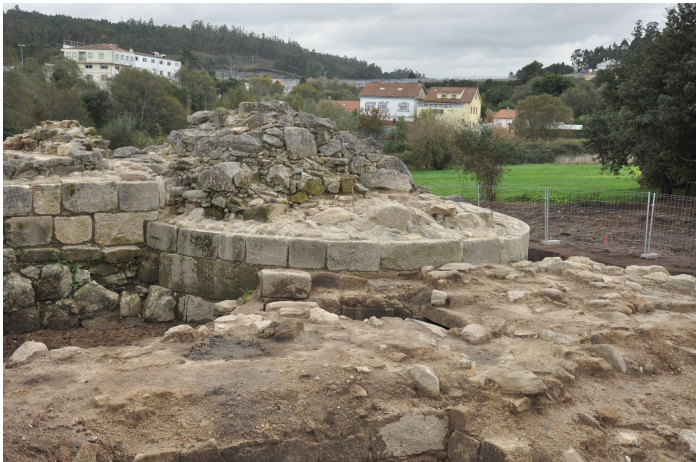
| UE | GE | Sector |
|---|---|---|
| <p><b>Descrición da estrutura</b><br/>Depósito conformado por bloques grandes de granito, completamente irregulares e sen traballar (entre 1-1,50 m de lonxitude), dispostos de maneira aleatoria, aínda que amosando certa horizontalidade, mesturados con pezas máis pequenas (entre 5-25 cm), tamen irregulares e sen traballar, que aparecen enchendo os ocos entre os bloques máis grandes. Todas as pedras aparecen trabadas con argamasa. Ocupan o espazo cinguido entre a cara interna/cimentación da muralla e a cara exterior (UE2418).Recheo interior da torre circular W da fortaleza</p> <p><b>Diagnose</b> Malo-regular</p> <p><b>Intervencións anteriores</b> Si</p> | | <p><b>Localización en plano</b></p> |

| <b>Tipo de Argamasa</b> Xabre | <p><b>Resumo da intervención</b><br/>Recrecido do recheo interno da torre W da muralla</p> |
| <b>Tipo de intervención</b> Recrecido | |

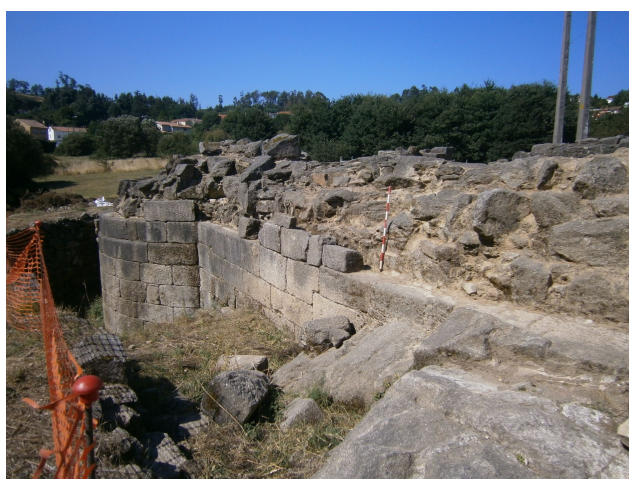
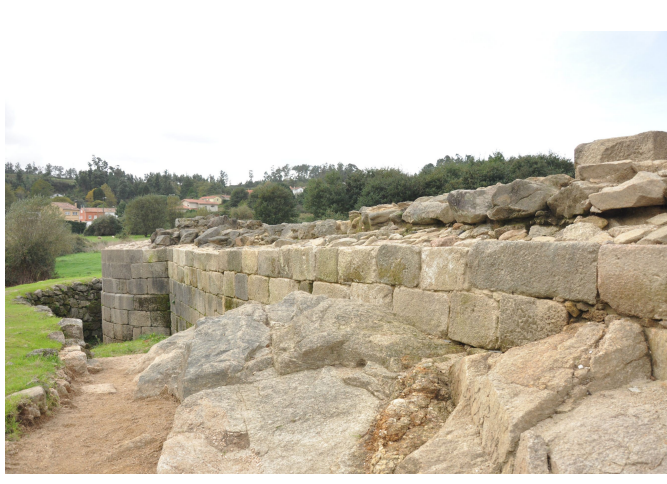
| UE | GE | Sector |
|---|---|---|
| <p>Descrición da estrutura</p> <p>Cara exterior da muralla, no lado SE da fortaleza, no tramo 5. alzado levantado con perpiaños de granito de tamaño grande (80-1,10 m de lonxitude, e unha altura que oscila entre 43-55 cm), dispostos de maneira horizontal, formando fiadas. Parecen asentados con argamasa. As xuntas son finas, pero aparece algún ripio enchendo os ocos. Ao igual que no tramo 6, os perpiaños aparecen asentados sobre a rocha, sendo esta a razón de que non apareza banquetta de cimentación exterior.Cara externa da muralla no tramo 5.</p> | <p>Localización en plano</p> | |
| <p>Diagnose Malo-regular</p> | | |

| Tipo de intervención Recrecido | |

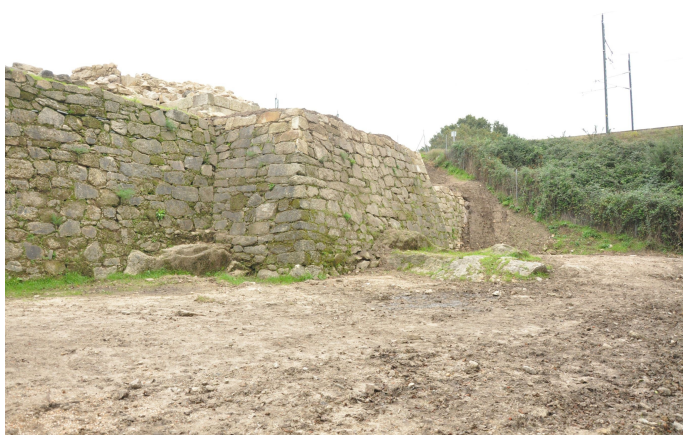
| UE | GE | Sector |
|---|---|---|
| <p>Descrición da estrutura</p> <p>Cara exterior da falsabraga, construída en acusado alambor, levantada con grandes bloques de cachotería de granito (90x70x50 cm) (sillarejo) formando fiadas máis ou menos regulares. As pezas aparecen colocadas a maticán, alternando con tizones, acunados con ripios de gran tamaño. Esta cara externa está máis traballada que a cara interna (que presenta pezas máis irregulares e peor rematadas. Cara externa do baluarte SE da falsabraga</p> | <p>Localización en plano</p> | |
| <p>Diagnose Malo-regular</p> | | |

| Tipo de intervención Recrecido | |

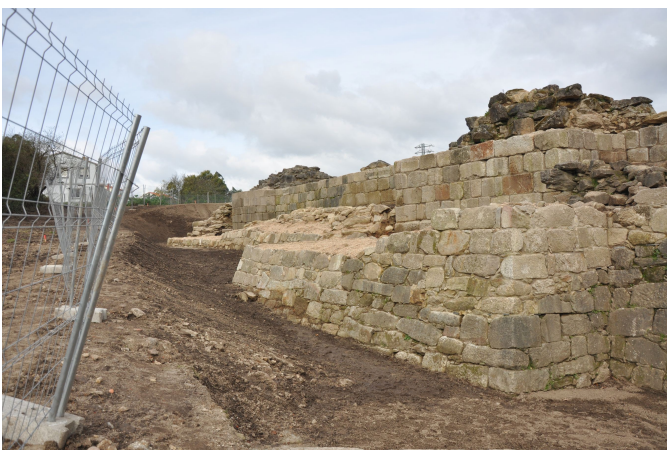
| UE | GE | Sector |
|---|---|---|
| <div>Descrición da estrutura</div> <div>Cara exterior da falsabraga, construída en acusado alambor, levantada con grandes bloques de cachotería de granito (90x70x50 cm) (sillarejo) formando fiadas máis ou menos regulares. As pezas aparecen colocadas a maticán, alternando con tizones, acunados con ripios de gran tamaño. Esta cara externa está máis traballada que a cara interna (que presenta pezas máis irregulares e peor rematadas).</div> <div>Cara externa do baluarte SW da falsabraga</div> | <div>Localización en plano</div> | |
| <div>Diagnose Malo-regular</div> | | |

| Tipo de intervención Recredido | |

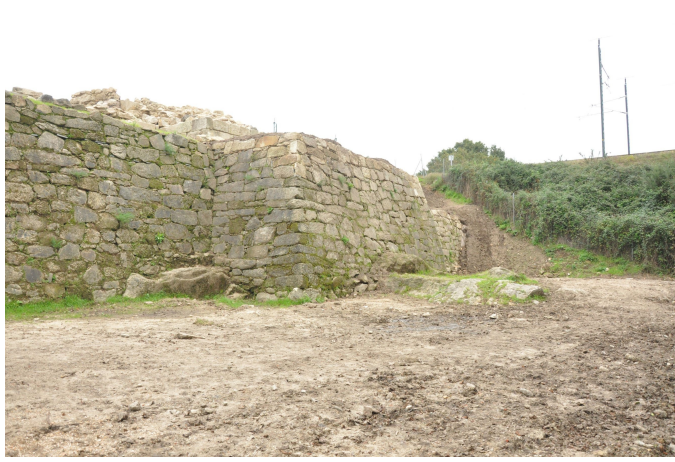
| UE | GE | Sector |
|---|---|---|
| <div>Descrición da estrutura</div> <p>Cara exterior da falsabraga, construída en acusado alambor, levantada con grandes bloques de cachotería de granito (90x70x50 cm) (sillarejo) formando fiadas máis ou menos regulares. As pezas aparecen colocadas a maticán, alternando con tizones, acuñados con ripios de gran tamaño. Esta cara externa está máis traballada que a cara interna (que presenta pezas máis irregulares e peor rematadas. Cara externa do baluarte SE da falsabraga</p> | <div>Localización en plano</div> | |
| <div>Diagnose</div> <p>Malo-regular</p> | | |

| Tipo de intervención Recrecido | |

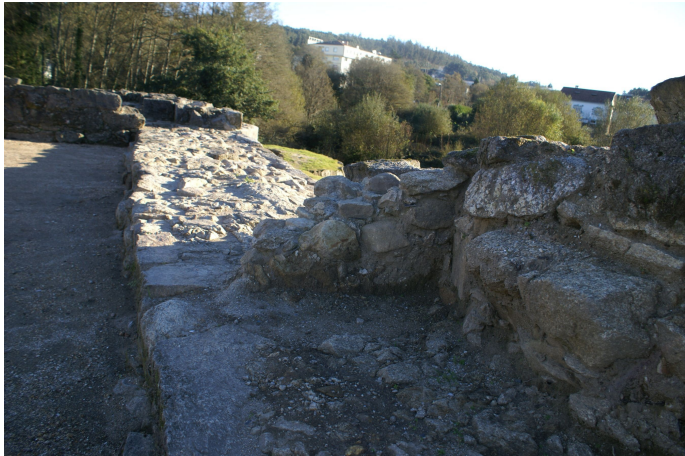
| UE | GE | Sector |
|---|---|---|
| <div>Descrición da estrutura</div> <div>Estrutura rectangular, co seu eixo maior perpendicular ao eixo da estrutura UE2069, ao que se adosa á súa cara sur. Está construída cunha mestura de tizóns e dobre careado con pedriñas de recheo no medio da estrutura. É posterior á UE2069 á que se adosa. O aparello e cachote presenta forma e tamaños diferentes. Indeterminada. En todo caso destrúese despois e a súa argamasa descansa sobre o pavimento UE2055. Cabanel 2</div> | <div>Localización en plano</div> | |
| <div>Diagnose</div> <div>Malo-Moi malo</div> | | |

| Tipo de intervención Reintegración e consolidación | |
