MEMORIA TÉCNICA  
Diciembre de 2002

**PROYECTO ARQUEOLÓGICO  
DE LA  
FORTALEZA DE ROCHA FORTE**

Proxecto arqueolóxico da Rocha Forte.  
1ª Fase:

Prospección, levantamento topográfico e control  
arqueolóxico da limpeza.

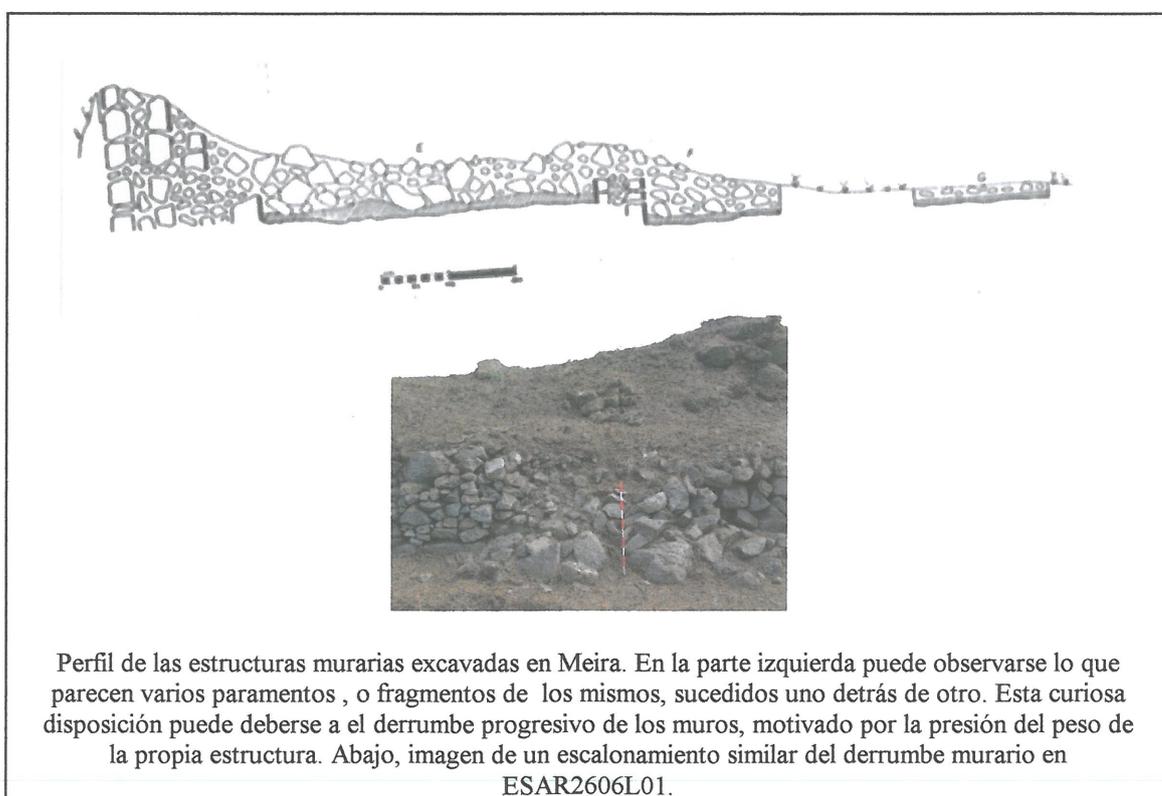
Esto explicaría, por ejemplo, la diferencia entre los paramentos interior y exterior de la ESAR020606L01, en la que el paramento interior está formado

por sillares, mientras que el exterior lo está de sillarejo más pequeño e irregular. Esta diferencia hace dudar de que se trate de un solo muro, sumado al hecho de que su anchura, siete metros, es excesiva. Posiblemente aquí tengamos la misma articulación de los muros que en el lado Sur del yacimiento, pero algo más juntos por motivos funcionales y orográficos, ya que aquí la inclinación del terreno es bastante menor. Sin embargo, esta interpretación es sólo una aproximación somera, ya que para dilucidar que tipo de estructura tenemos aquí es necesaria, sin lugar a dudas, una excavación. Podemos incluso especular con la existencia de un talud defensivo adosado a la muralla, innovación técnica relacionada con el desarrollo de la pirobalística. Es posible encontrar un posible paralelo para esta curiosa disposición de los muros en las excavaciones realizadas en la Torre de Meira, en O Morrazo. En el dibujo del perfil adjunto podemos ver como se suceden dos lienzos murarios, o dos fragmentos de uno sólo, muy cercanos uno del otro. Este posible paralelo sugiere otra explicación: que se trate de un solo muro cuya parte inferior (talud o no), generalmente la más gruesa, se ha combado por la presión de la parte inferior de la muralla, sobresaliendo de manera irregular, tal como podemos apreciar en las fotografías adjuntas.

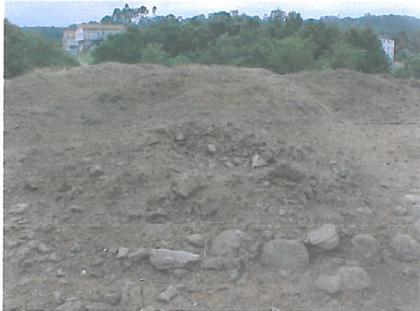
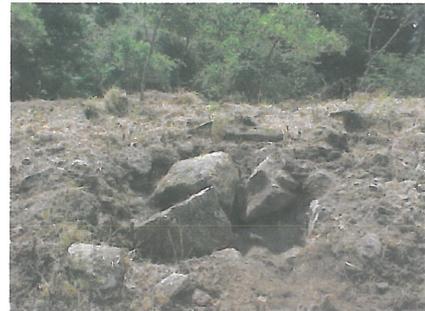
De izquierda a derecha, dos imágenes de ESAR020624L01: Panorámica desde el NW y detalle de sillares desde el NW.

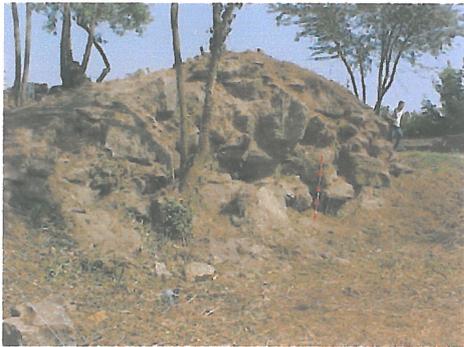
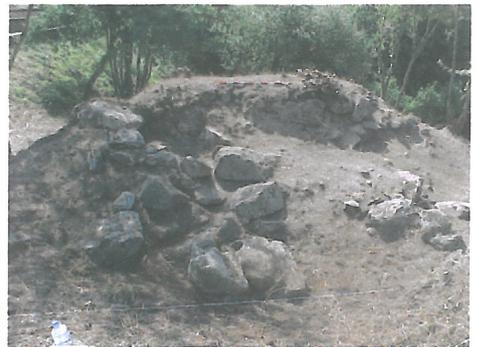
ESAR020624L03 desde el SE y el NW respectivamente.

recogen las fuentes. En el SE, pegado a la vía parece haber un torreón que tiene una configuración cuadrangular, con las esquinas redondeadas (ESAR020624L03). Esta planta parece repetirse también en el torreón del SW. En ambos el paramento está formado por sillares de gran tamaño, bien labrados y argamasados, lo que confirma que la construcción de cada parte del castillo se realizó con paramentos diferentes, estando los mejores en las zonas más importantes, como es el caso de los torreones. Tenemos también restos que pudieran identificarse como torreones a lo largo de la cerca interior en su lado S, W y N, hipótesis que basamos en la configuración del terreno (Sobresalen por encima y por fuera del muro), del paramento, y en su separación en intervalos regulares para facilitar la defensa de los muros. Un paralelo posible, por la existencia de tragaluces y de torreones circulares, lo tenemos en el castillo de Iscar, en Valladolid.

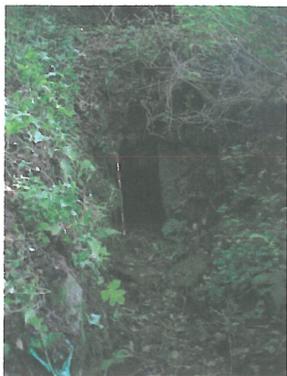
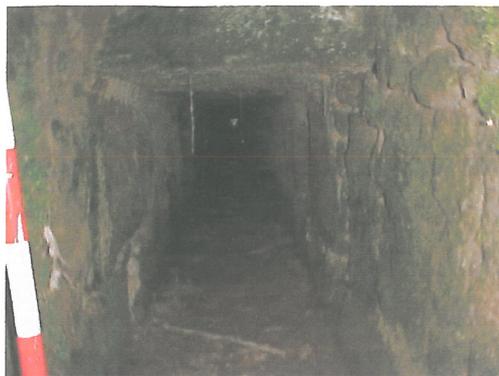
- Sistema de canalización de agua (ESAR020628L02, ESAR020628L05 y ESAR020628L03)<sup>1</sup>. Situado al sur del yacimiento, se compone de una balsa que desvía el río y capta el agua, un canal que discurre al pie del yacimiento, y de un túnel o mina que atraviesa por su parte inferior el talud construido en el siglo XIX para llevar la vía del tren. Este sistema de

ESAR020628L02. Vista exterior y panorámica del interior.

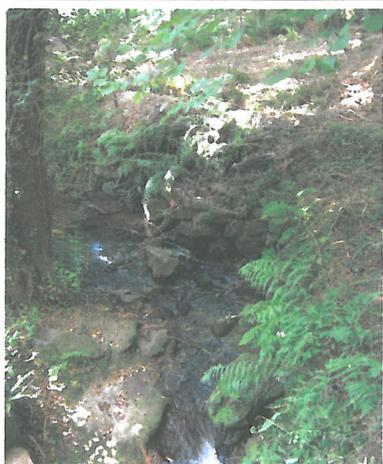
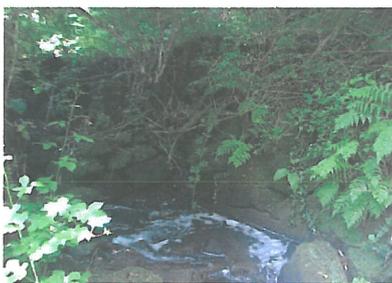
ESAR020628L03 desde el SE.  
Panorámica y detalle del muro que canaliza el río desde el SE.

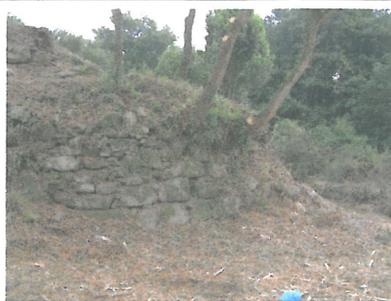
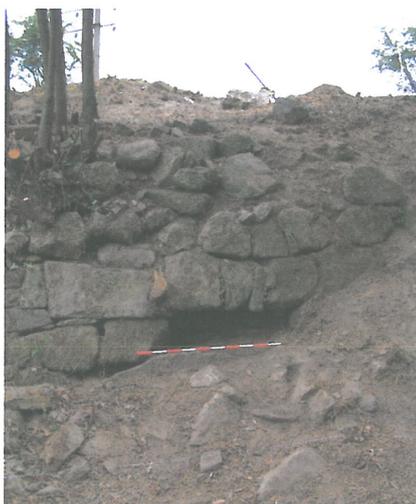
Los dos ejemplos más claros se encuentran en los dos ángulos exteriores situados al S del recinto. El SW (ESAR020628L04), por su porte más macizo que los anteriores, su relación con una posible estancia de más tamaño, y su cercanía a los sótanos (como demuestra el tragaluz cegado de su base) posiblemente está relacionado con una estructura de importancia en el corazón del castillo, la Torre del Homenaje o la capilla de Santa Eufemia que

ESAR020628L04. Panorámica desde W  
y detalle desde SE.

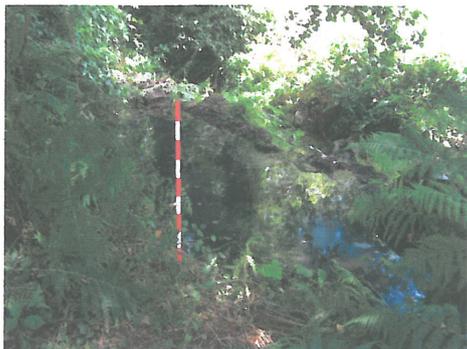
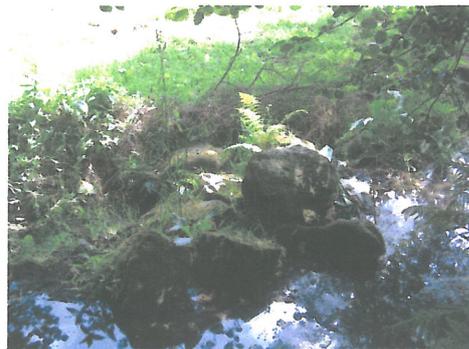
ESAR020628L05. Foto de la balsa y del desvío del río que la alimenta.

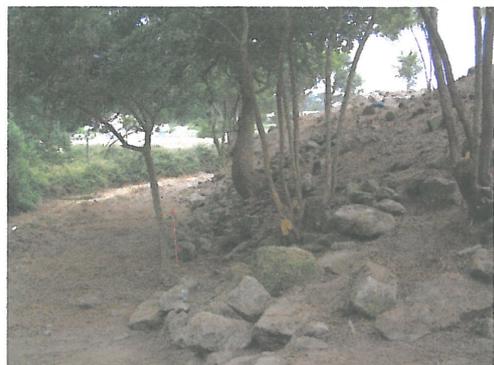
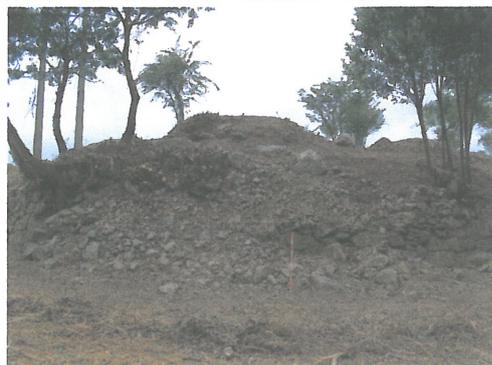
ESAR020628L06. Panorámica desde el Este y el Sur respectivamente.

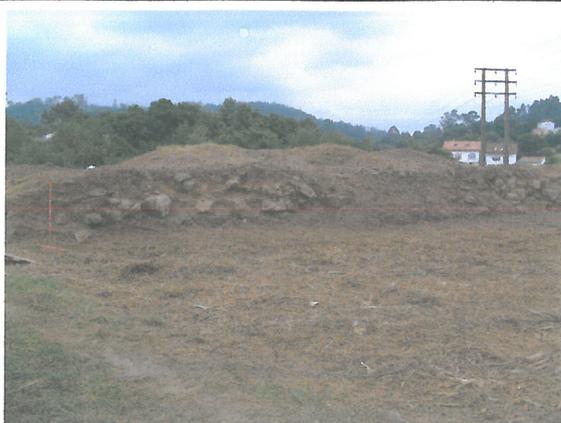
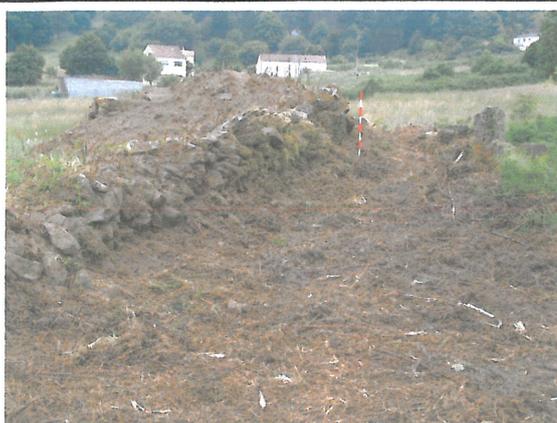
Panorámica de ESAR02065L01 y ESAR265L02 respectivamente, tomadas desde el camino peonil situado al Norte.

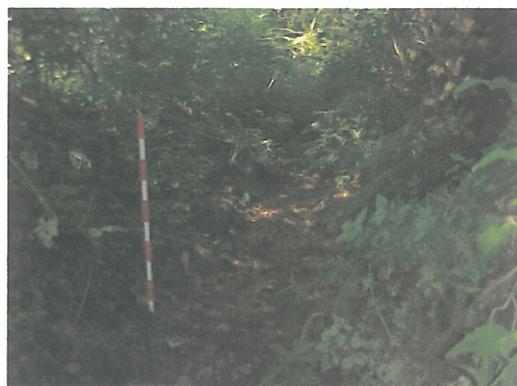
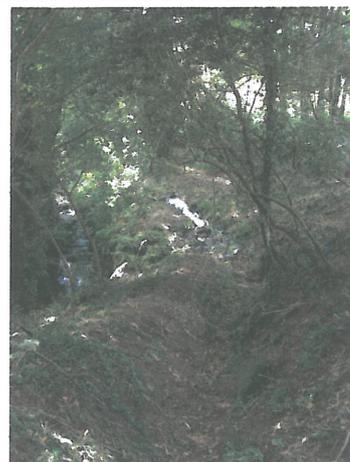
De izquierda a derecha: detalle del canal que continua en ESAR020628L02, y panorámica de su recorrido paralelo al río (a la izquierda).

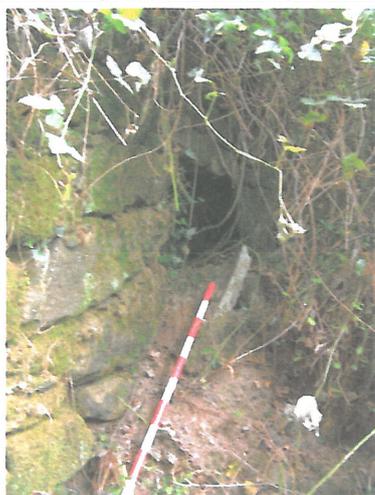
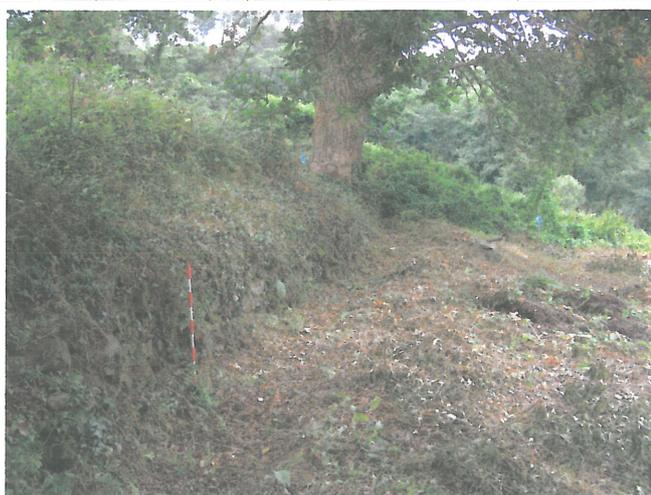
De izquierda a derecha: salida de aguas del "muiño da boticaria" y canal de irrigación que parte del mismo

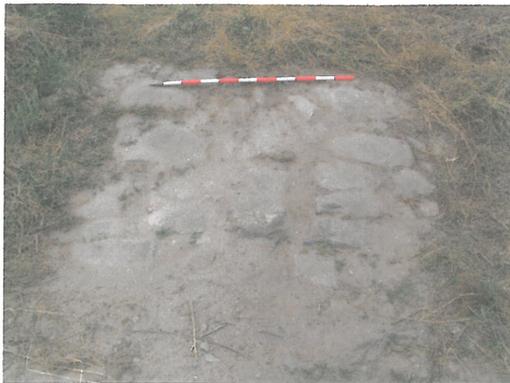
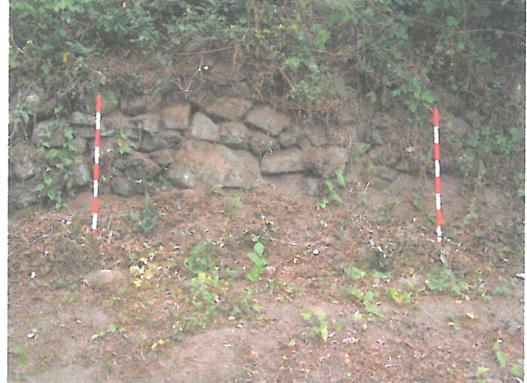
De izquierda a derecha: detalle del empedrado del camino peonil a su paso por la vía del tren, y detalle del muro de contención de las fincas situadas al lado del “muíño da boticaria”.

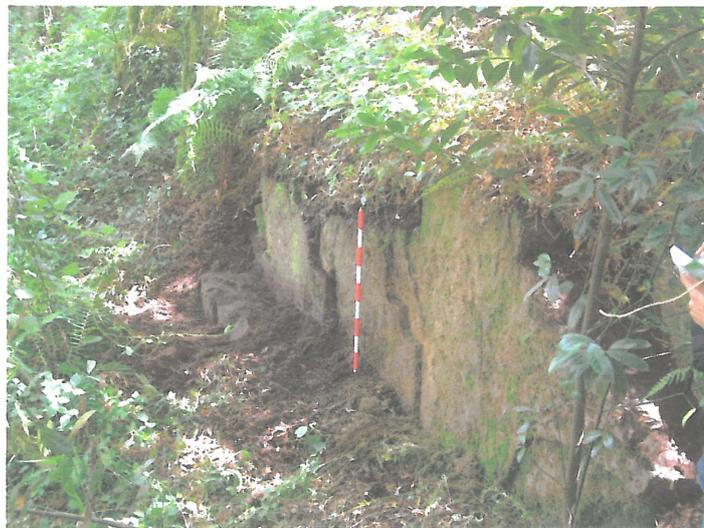
Detalle de la cantera situada al lado del regato da la Rocha.
