MEMORIA TÉCNICA DO PLAN DE CONSERVACIÓN DA FORTALEZA DA ROCHA FORTE

**(3^a fase de actuación de conservación)
2006**

Fecha inicio/Fecha fin:	13 de junio de 2006/29 de septiembre de 2006
Obra:	PLAN DE CONSERVACIÓN FORTALEZA DA ROCHA FORTE 2006
Grado de Protección:	Bien inventariado. GA
Lugar:	Rocha Vella.
Parroquia:	Conxo.
Ayuntamiento:	Concello Santiago de Compostela.
Provincia:	A Coruña.
Objetivos del trabajo:	Científico, comunitario, sociocultural y educativo. Prevención y consolidación.
Estudio Técnico:	Arqueología: USC, Dña. Raquel Casal. D. Fernando Acuña. Conservación: BIC materiales y conservación SLL
Promotor Conservación 2006:	USC

Redacción: Gonzalo Buceta Bruneti.

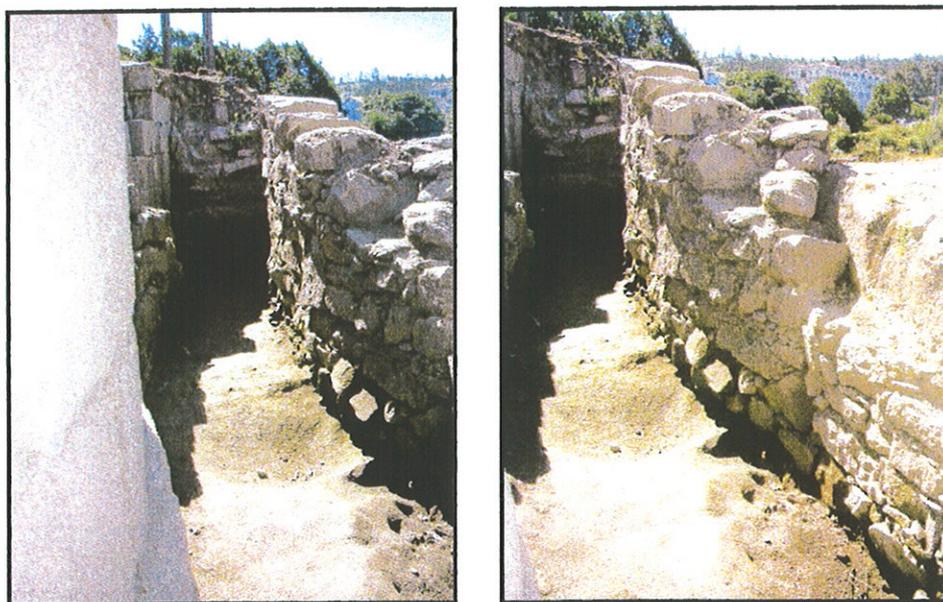
Fotos 17 y 18: Dos detalle del alzado de M2 por su paramento interior. Se puede comprobar como los problemas de conservación (riesgo de derrumbe) son los mismos que los que presenta en el tramo desmontado más al Sur.

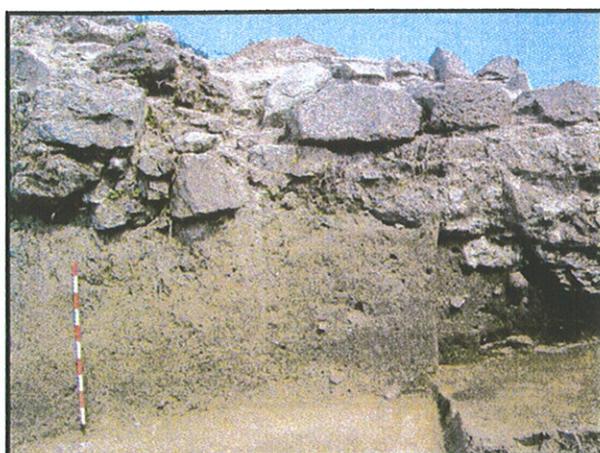
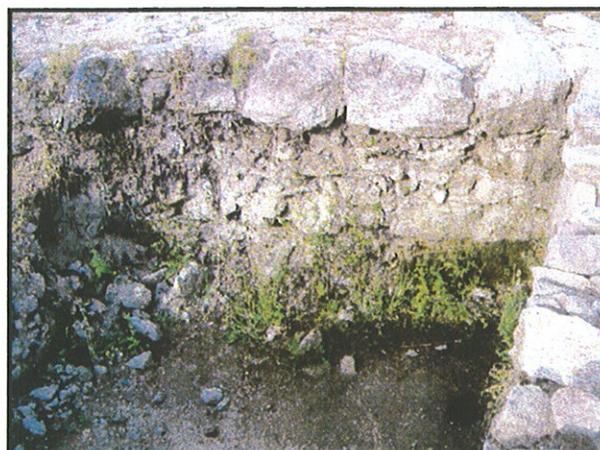
Fotos 34 y 35: Ejemplos de grandes mampuestos sobre perfiles arqueológicos. Alto riesgo de derrumbe.

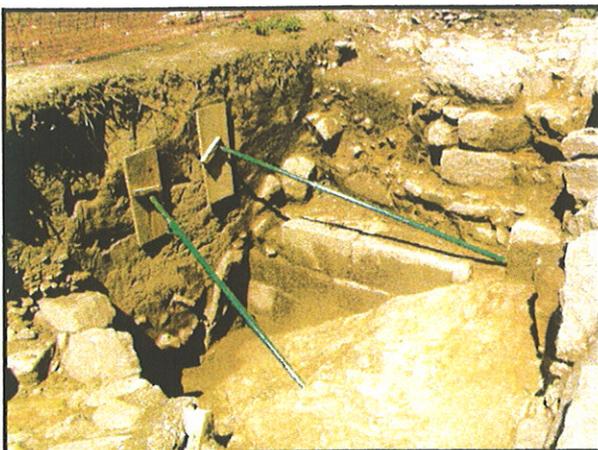
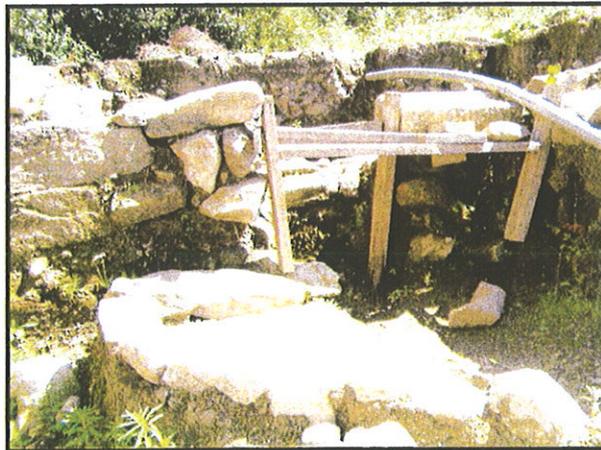
Fotos 40 y 41: Gran perfil al Norte arqueológico de la excavación no tratado todavía y apeo de estructuras en área de encharcamiento como refuerzo tras consolidación de perfil arqueológico.

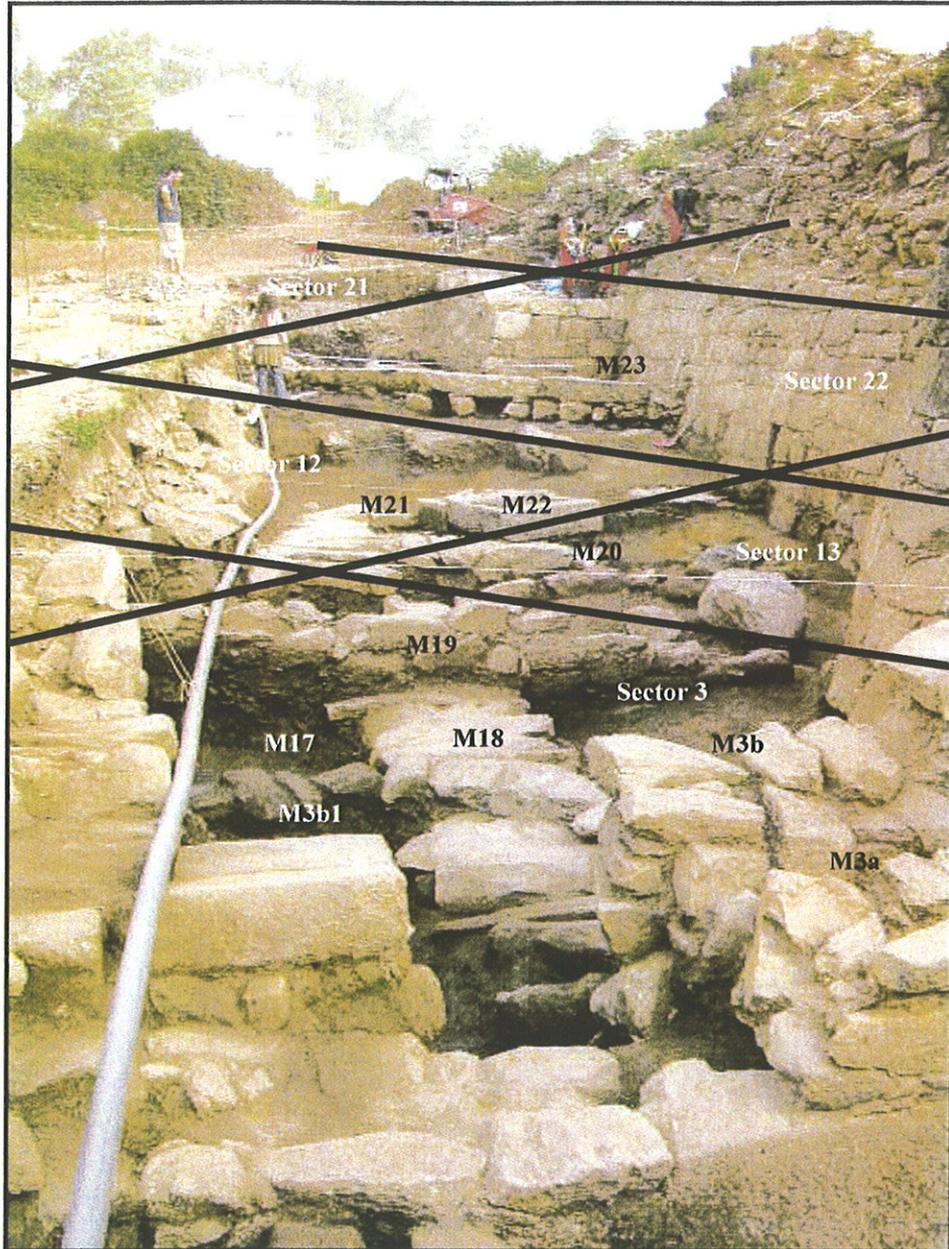
Se muestran a continuación los sectores 3, 12, 13, 21 y 23 donde se localizan gran parte de las estructuras que actualmente se encuentran apeadas mediante pequeños muros ejecutados con adoquín y revestidos con mortero de cal.

Foto 42: Sectores abiertos en la campaña de 2005 y ubicación de estructuras, la mayoría asentadas en origen directamente sobre perfiles arqueológicos. Actualmente apeadas.

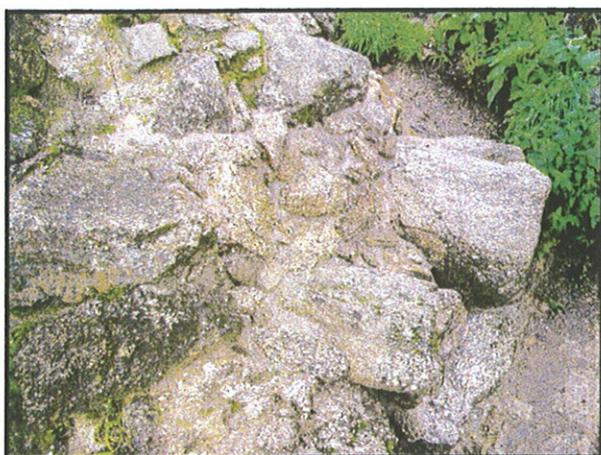
Foto 74: Detalle de argamasa y encinte en M1 al Norte.

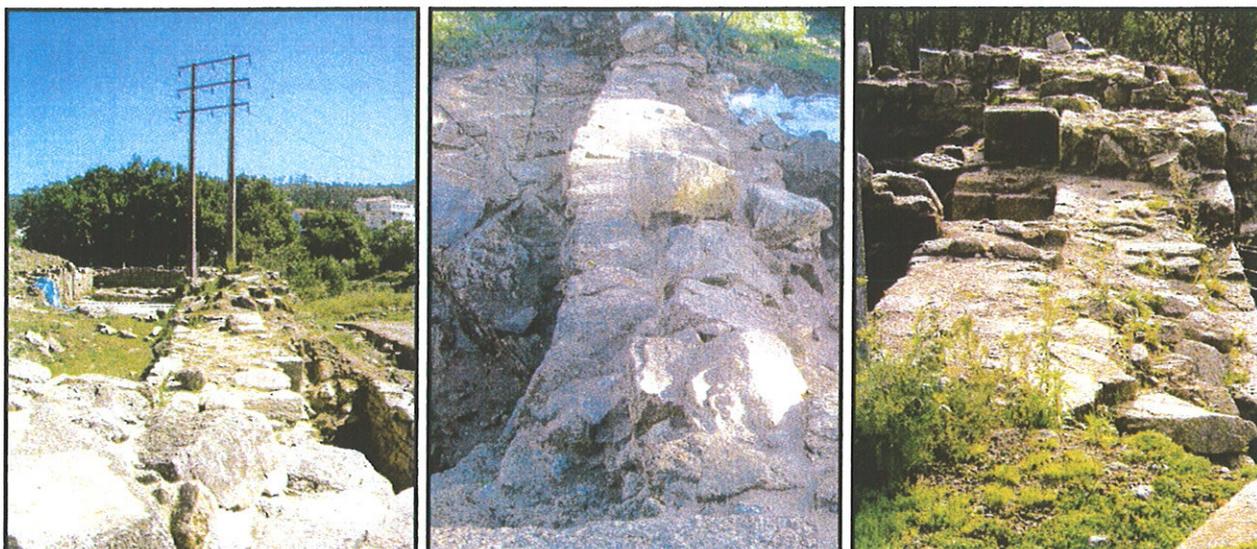
Fotos 82, 83 y 84: Cabecera de M1 Paramento Oeste visto desde el Norte y sin tratar, cabecera Paramento Sur consolidado en 2004 y cabecera M1 Paramento Oeste al Sur consolidado en 2004.

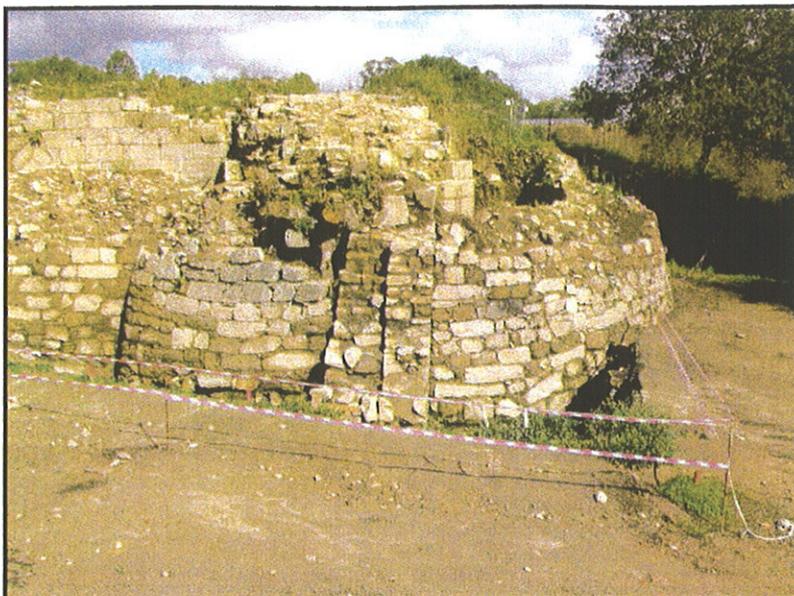
Foto 124: El torreón SO perteneciente a M2 tras efectuar el recrecio estructural.

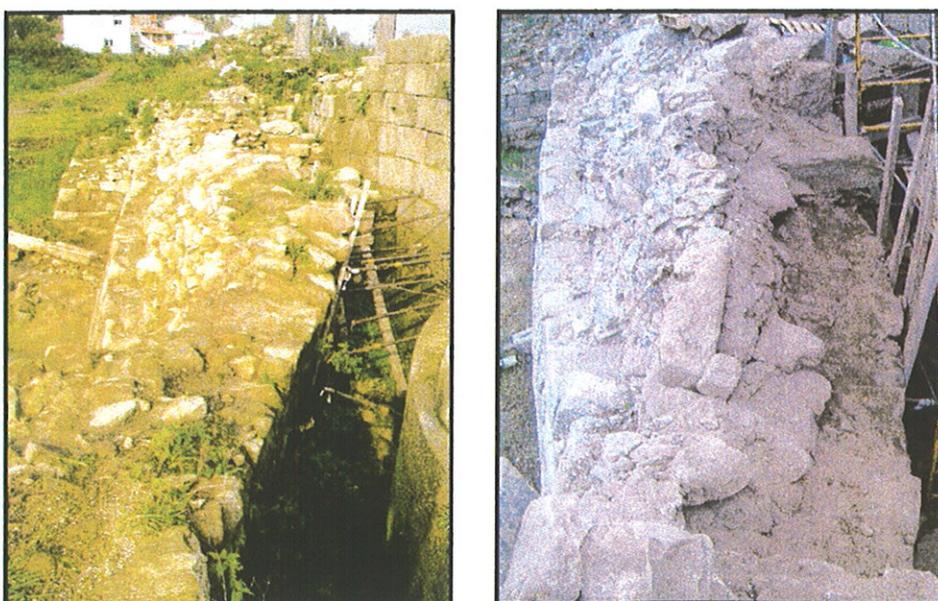
Foto 125 y 126: Aspecto del paramento interior de M2, apuntalado, y comienzo del desmontaje.

La propuesta contemplaba el desmontaje parcial del tramo combado, previo siglado y registro de todos los elementos, para proceder posteriormente con la realización de una zapata que hiciese de cimentación soporte de la estructura que debía ser nuevamente remontada. Puesto que este trabajo queda paralizado se decide únicamente “aliviar” el peso de la estructura. Para ello se ejecuta una diagnosis de la estructura, se registra gráfica y fotográficamente la misma, se siglan los elementos que van a ser desmontados, se desmonta y se deja tomado el paramento interior con una malla sintética y mortero de cal en dosificación 1:3.

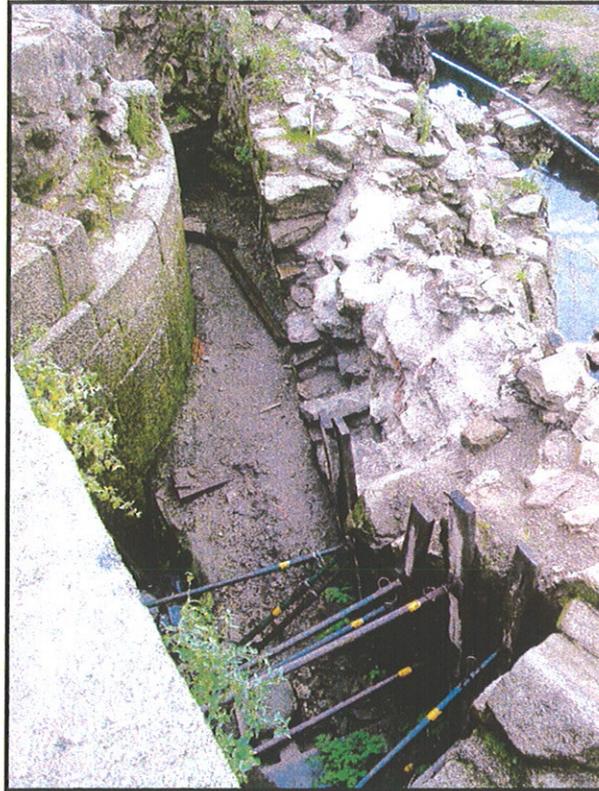
Foto 141: Aspecto que presenta actualmente el tramo desmontado tras ser tomado con malla y mortero de cal hidráulica.

Creemos que tal como ha quedado la estructura se garantiza su conservación en espera de que se tomen decisiones al respecto. Insistimos desde esta memoria en que la simple ejecución de una zapata por debajo de la estructura, por supuesto, con control arqueológico, puede ser la solución ya que no afecta ni a la propia estructura ni a otro elementos arqueológicos.

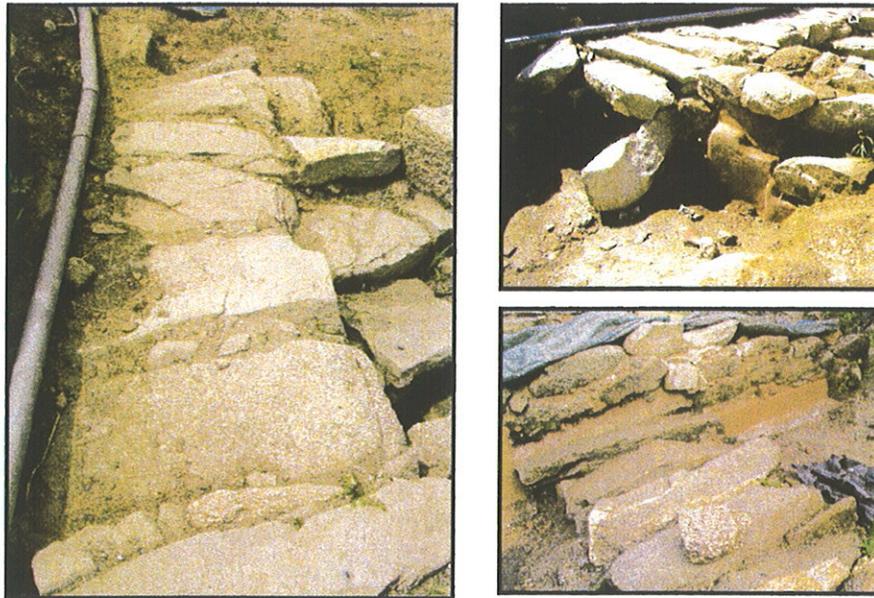
Foto 150, 151 y 152: Vista inicial de Tajea y diferentes fases de la consolidación.

Ídem M17 mas trabajos de limpieza y encinte rejunte. La cabecera de la tajea en sus extremos también fue recalzada por riesgo de derrumbe visto el encharcamiento que se produce en este sector. En su extremo más al sur fue introducida una piedra en “cabecera” para poder realizar el apeo de M3b en esa zona.

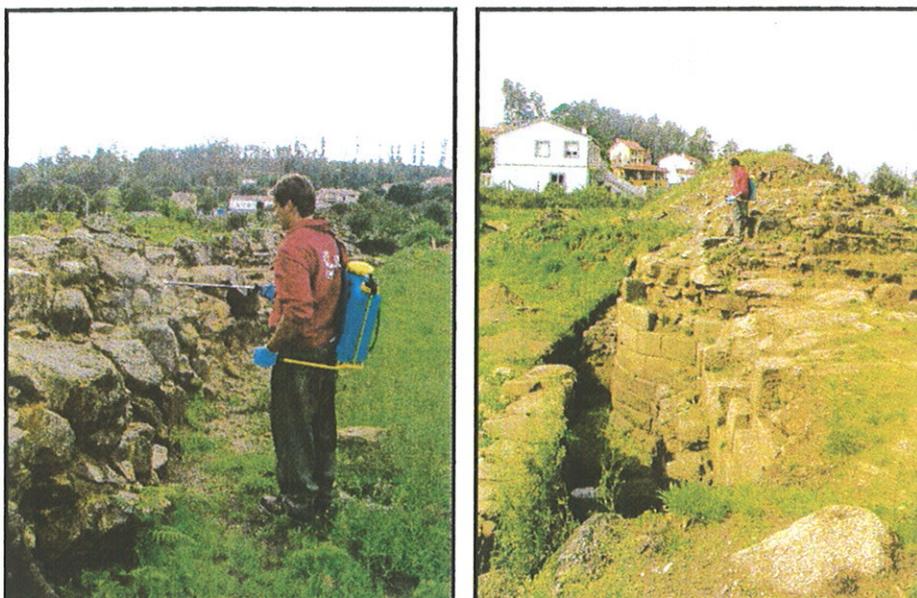
Foto 266 y 267: Aplicación de biocida en M1, tramo Este entrada a fortaleza y torreón NO de M1.

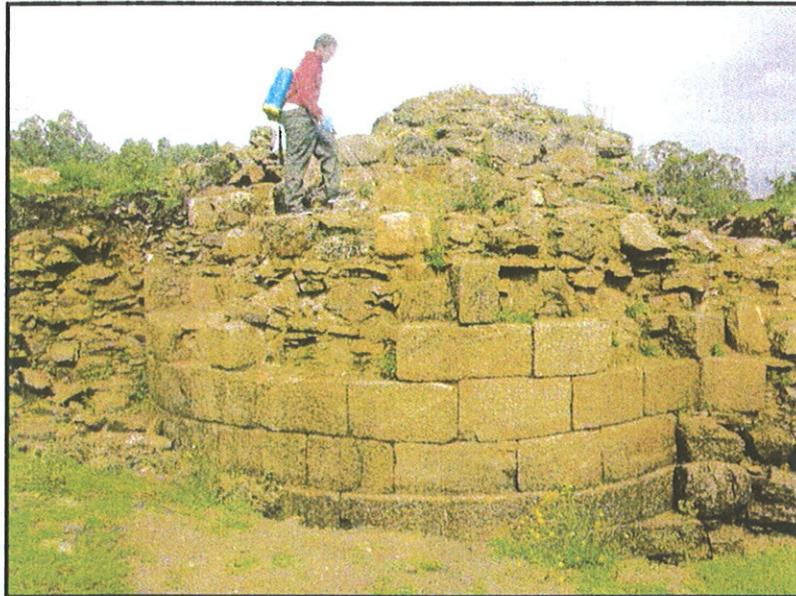
Foto 270: Aplicación de Tordón en torreón NO.
