## ACONDICIONAMIENTO ESCAVACIÓN E RESTAURACIÓN DO CASTELO DA ROCHA FORTE

1ª FASE

MEMORIA DE ACONDICIONAMIENTO, ESCAVACION  
ARQUEOLOXICA E RESTAURACION  
DO  
CASTELO DA ROCHA FORTE.

Intervención arqueolóxica no Castelo de Rocha Forte.

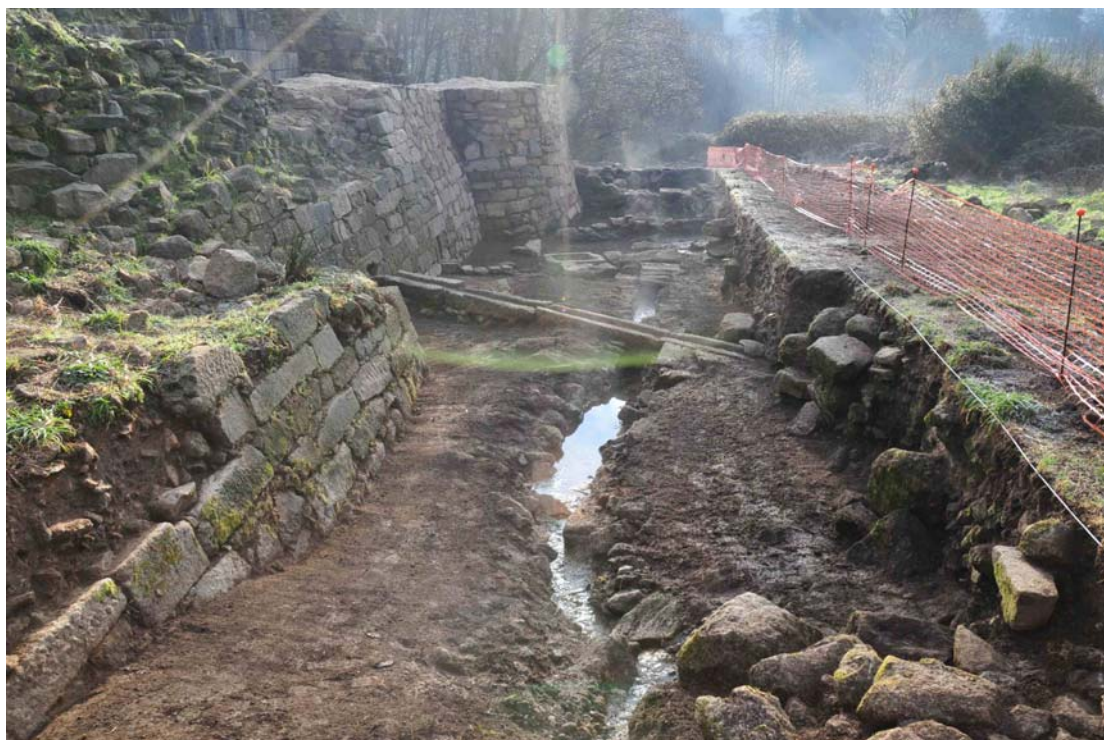
*Vista xeral dende Oeste da recuperación dos drenaxes orixinais no exterior da muralla.*

Por outra banda só quedaba limpar a canle de drenaxe e restituir 2 metros de canalización polas obras de encauzamento trala reforma de 1320 (Berenguer de Landoria).

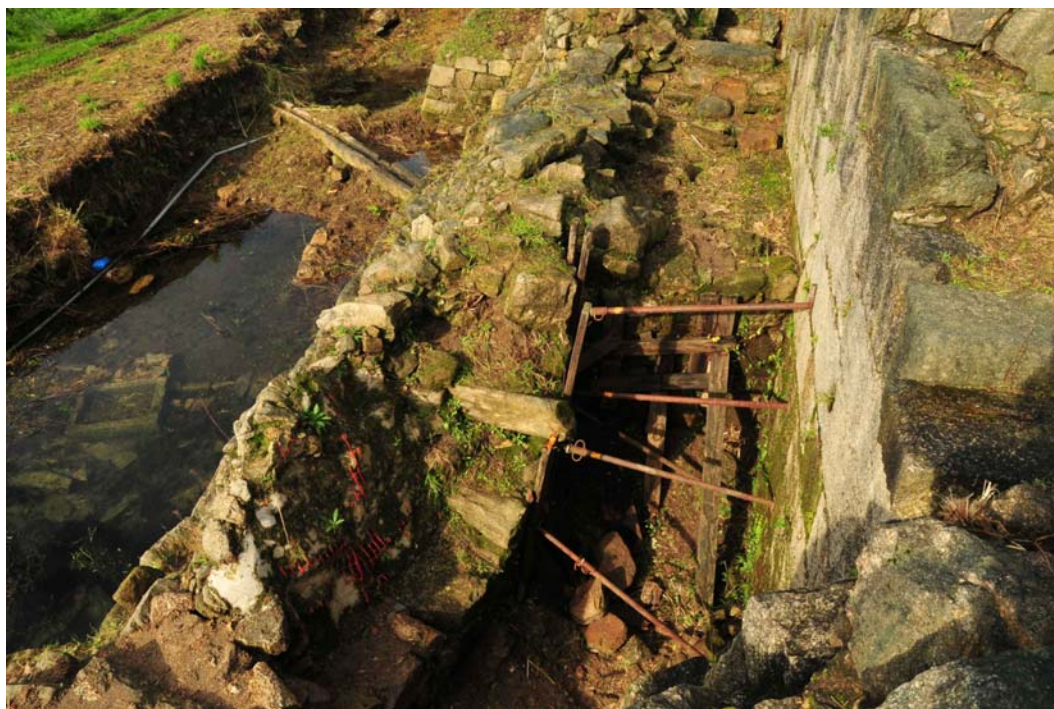
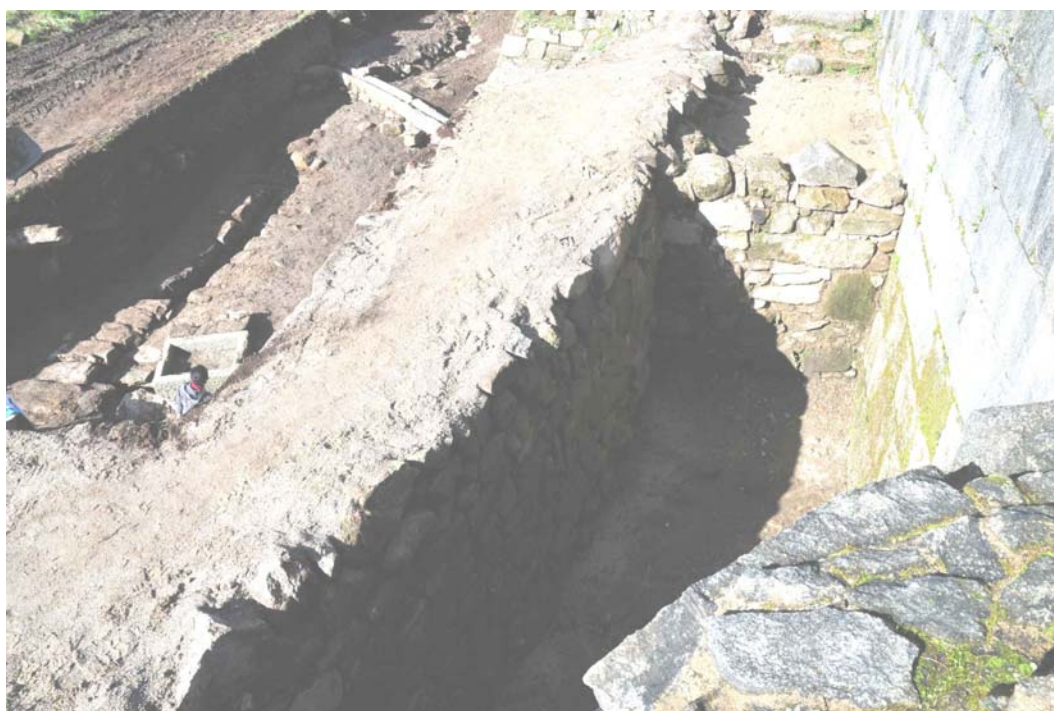
Por último a estabilización estrutural rematouse co recrecemento de entre 70 cm e 1,80 m. de paramento sobre todo exterior da ante muralla co fin de evitar os continuos derrubes de recheo do paramento na zona Sur.

*Estado do muro denantes e depois da intervención de restauración.*

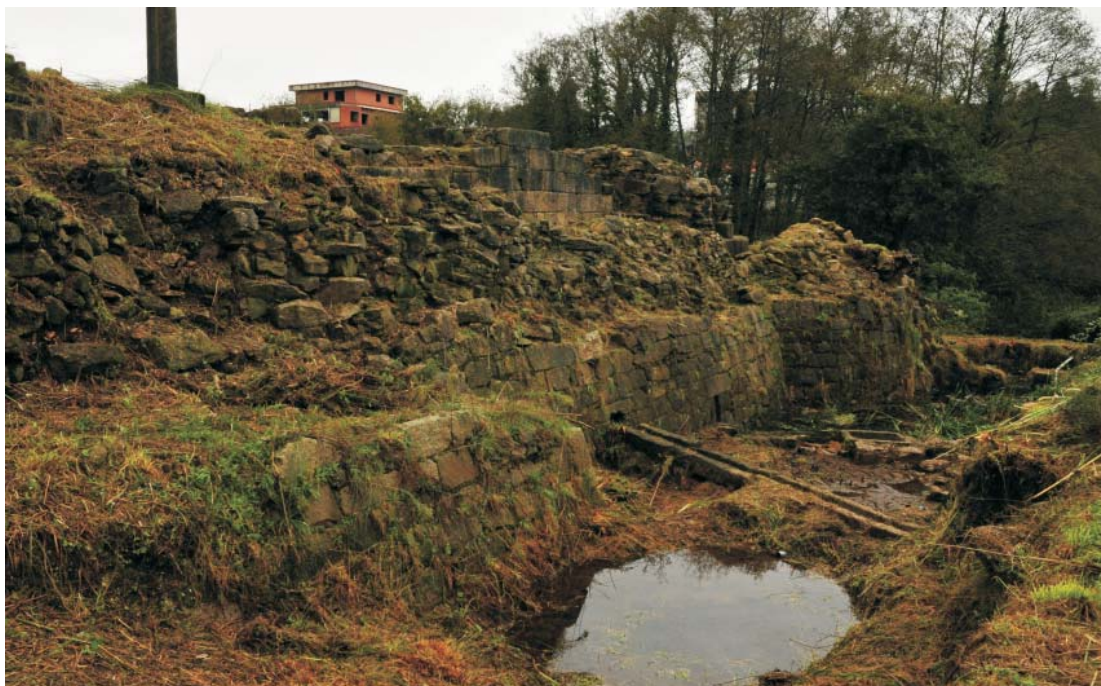
*Estado no que se atopaban os restos ó escomenzo dos traballos de restauración, unha vez realizada a limpeza. Pódese apreciar como quedou ó aire o recheo da antemuralla*

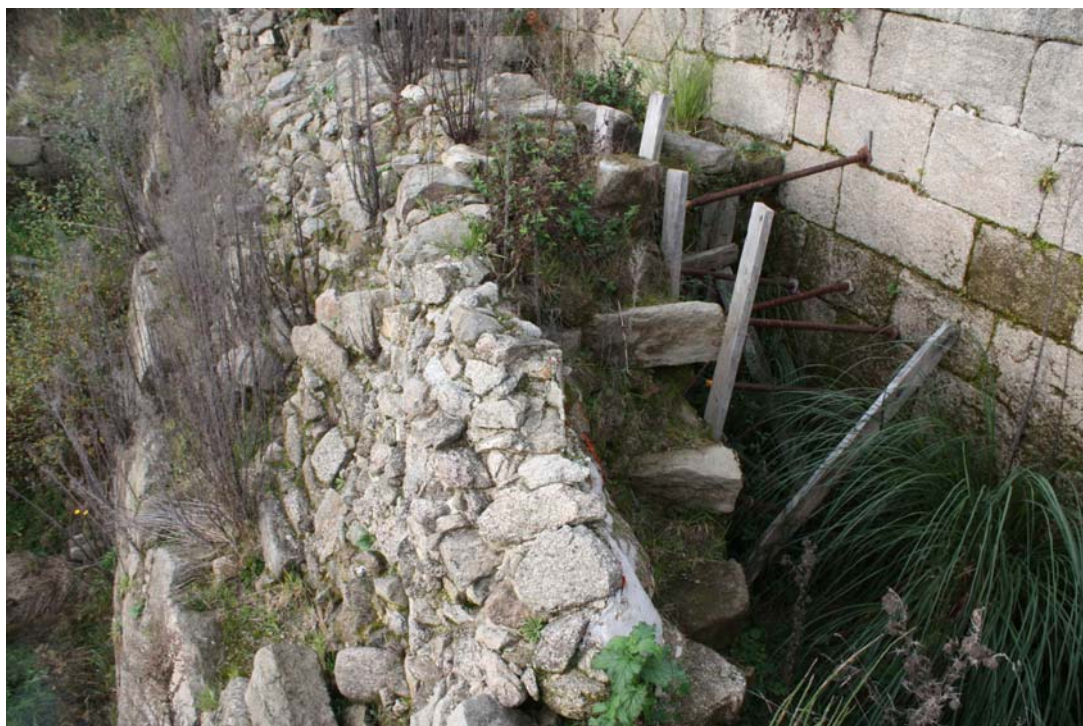
Existían varias zonas entibadas e apuntaladas que presentan graves problemas de tipo estrutural xa que as anteriores intervencións de restauración non habían actuado en profundidade senón que se trataron de intervencións superficiais como así o atestemuñan os sucesivos derrubes da cara interior da falsa braga no seu encontro co muro trasversal SO e o da cara exterior do paramento Sur perto da barbacana. Os muros necesitaron da escavación e limpeza dos mesmos para constatar o vencemento da parte dos mesmos sobre a vertical, sendo necesario a desmontaxe destes ata chegar ao fallo estrutural e realizar a posterior anastilose dos paramentos.

*Estado previo dos apuntalamentos na liza e os recheos da muralla ao aire.*

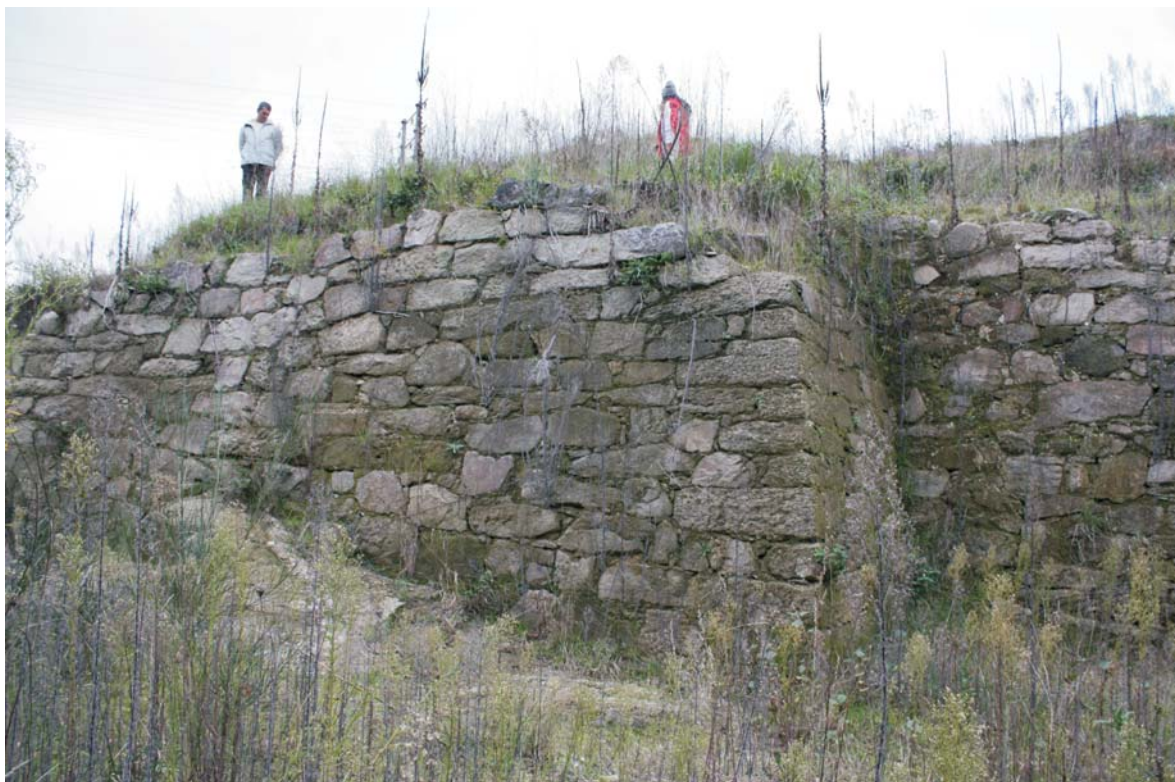
Os problemas da auga estancada viñeron derivados da propia escavación realizada extramuros. Depois de baleirar os sedimentos do exterior da antemuralla, ao escavar cortouse a saída natural da auga que nace en diversos puntos ao ser unha das zonas de brañas e creouse o estancamento artificial da auga. Como era un punto de acometida e desagüe para o propio castelo, todo o conxunto estaba dotado dunhas obras hidráulicas e de drenaxe propias do castelo que so había que recuperar e limpar.

*Aspecto do asolagamento das estruturas exteriores o castelo, denantes de escomenzar os traballos.*

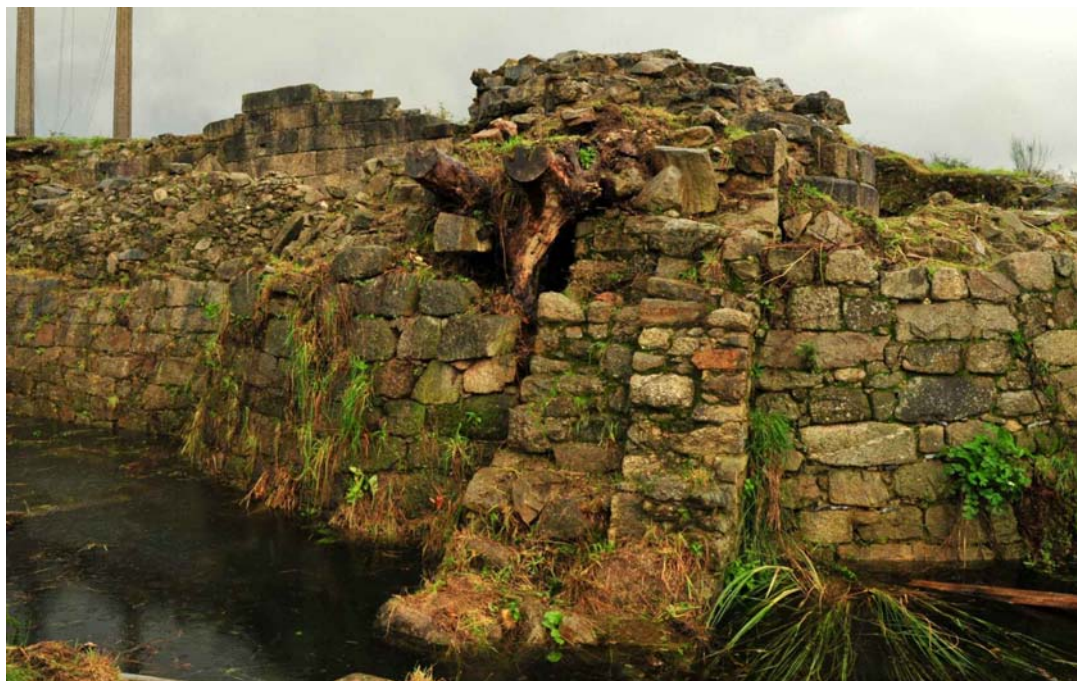
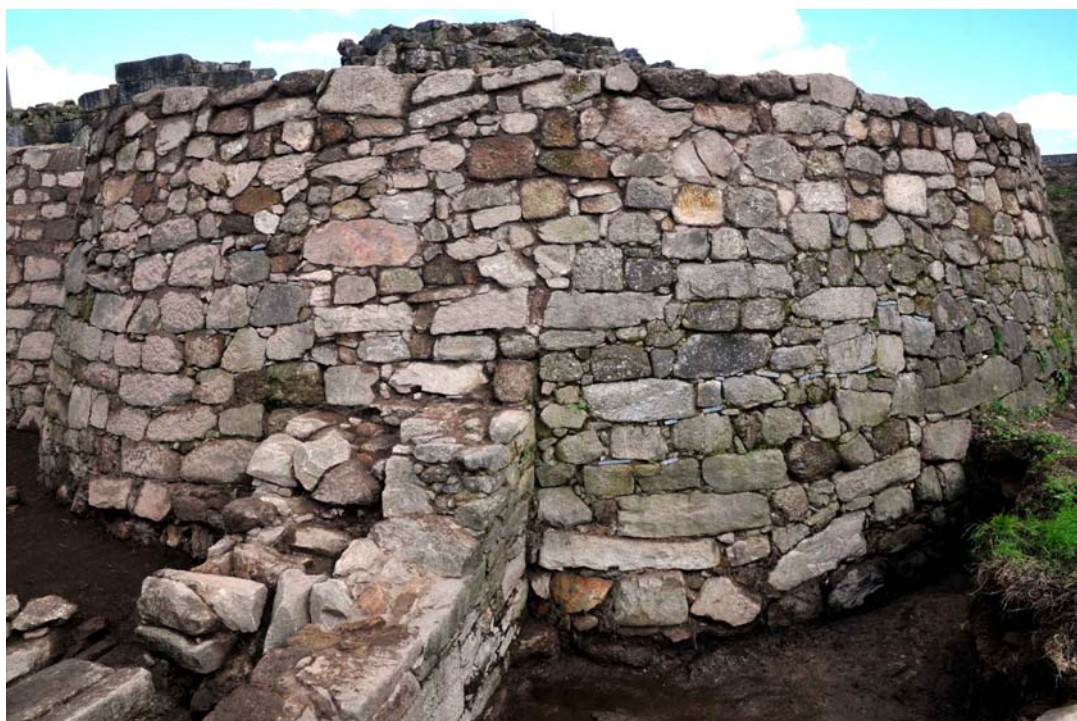
O aproveitamento ou amortización do muro transversal queda patente de cara ao interior, onde foi reconstruído nesta campaña, pero non se reflexa ao exterior máis que nas primeiras fiadas polo que se viu na necesidade de recuperar a cara exterior do paramento do torreón como se mostra nas seguintes imaxes.

*Vista dende o exterior do torreón sur da antemuralla, arriba denantes da intervención, unha vez desbrozado, abaixo, a recuperación do seu*

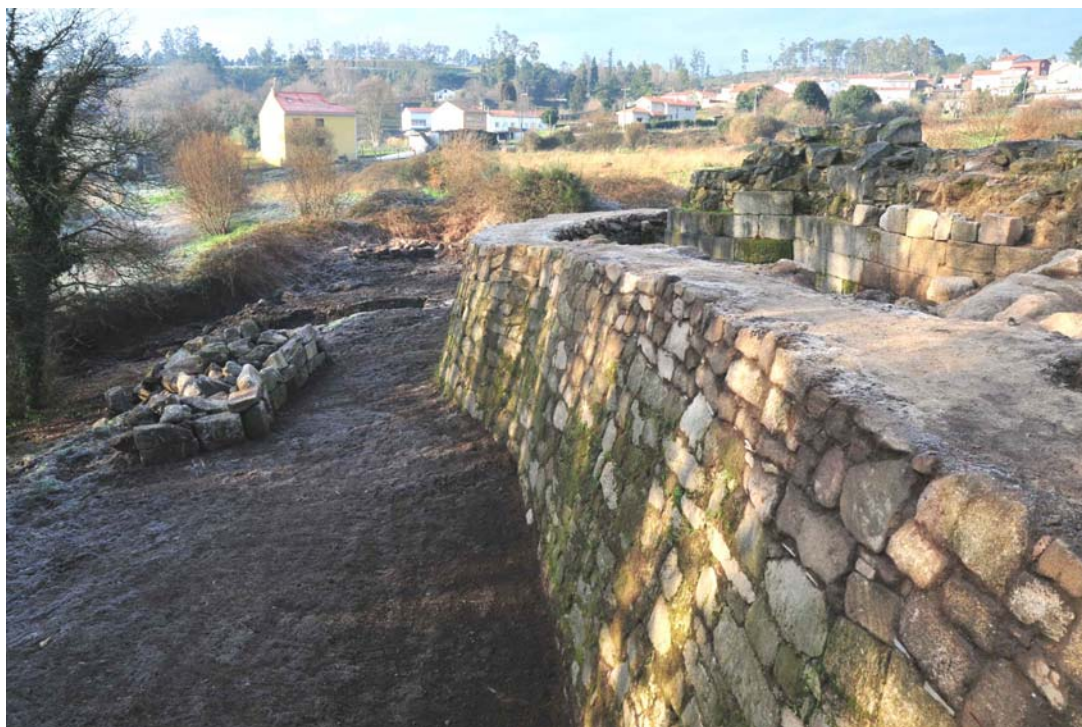
*Tramo restaurado da antemuralla, no lado leste.*

Depois procedeuse ao recrecemento exterior e interior de alomenos 45 metros longitudinales de antemuralla, empregando mamposto existente recibido en seco e enripiado ao interior.

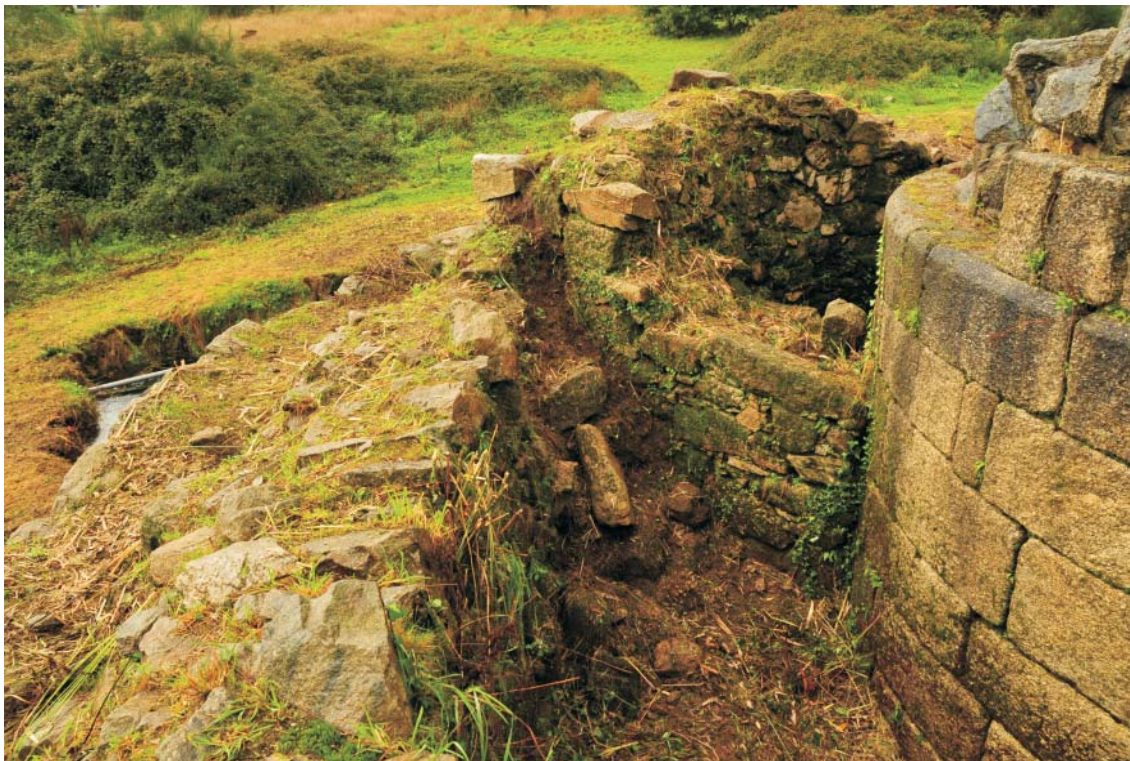
*Vista xeral do mesmo muro, perpendicular ó sistema defensivo da antemuralla pero no interior da liza, unha vez limpo e denantes da intervención.*

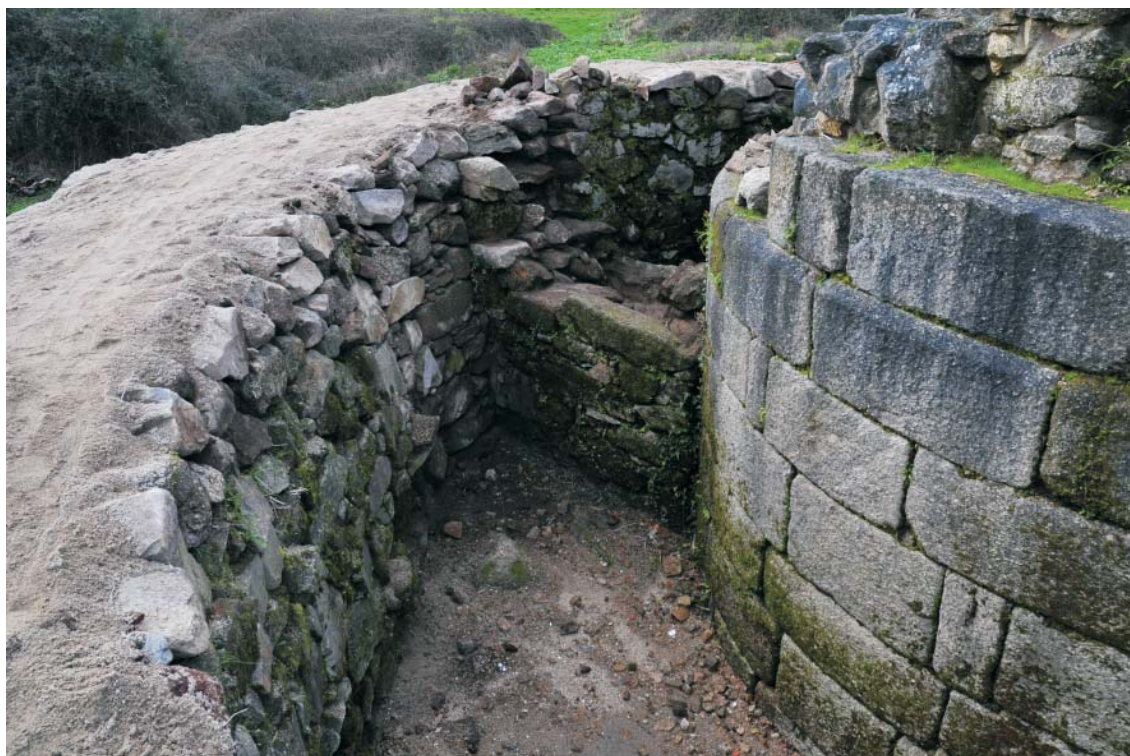
*Vista do mesmo muro, no interior da liza, unha vez definida a estrutura e consolidada.*

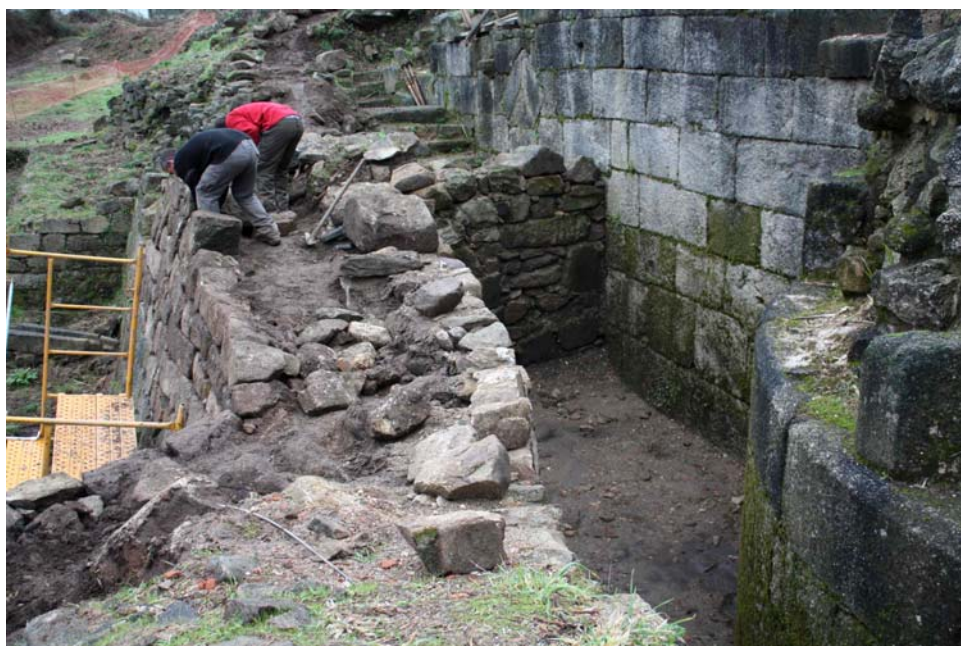
*Traballos de restauración e recuperación de lienzos na antemuralla unha vez realizada a anastilose*

Seguindo o programa de realización de estabilizacións urxentes, efectuáronse distintas intervencións. Tamén elimináronse as zonas de entibado xunto á poterna de saída O. Trala extracción dos puntais desmontouse o paramento ata o fallo estrutural. Gardaronse tódolos mampostos e realizouse unha anastilose colocando os mesmos unha vez asentada a fiada defectuosa. De igual modo actuouse no muro norte da liza en contacto coa poterna.

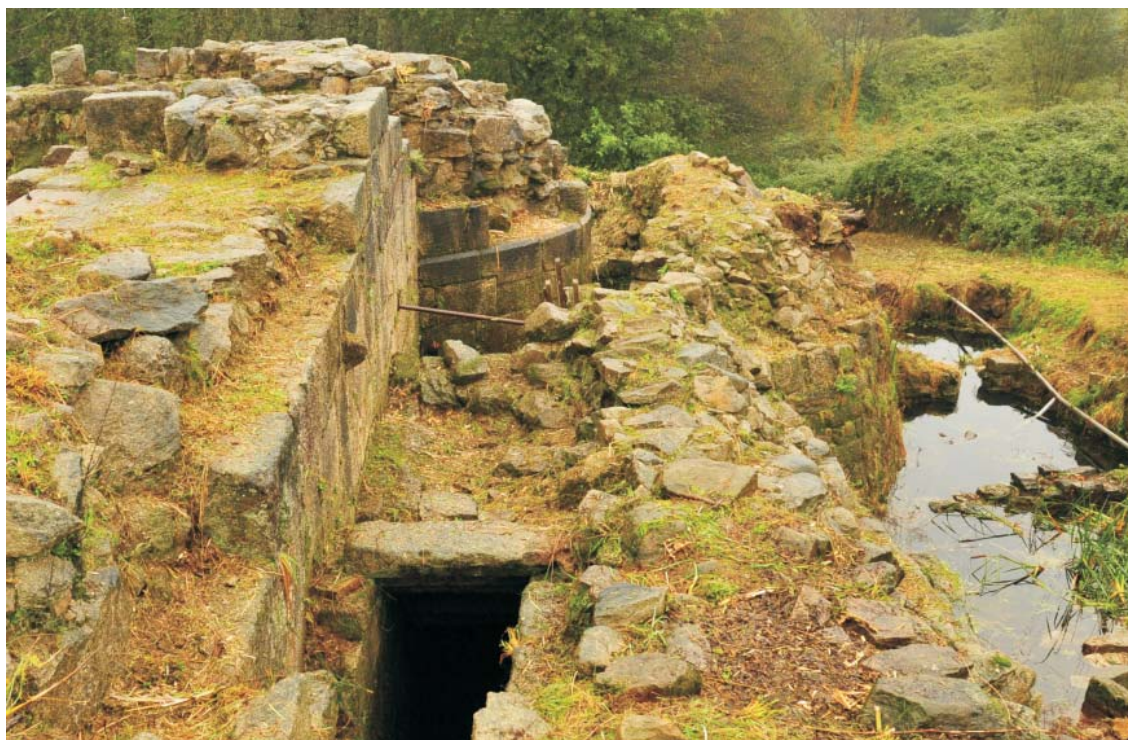
*Vista xeral da liza no sector da poterna denantes de levar a cabo a restauración das estruturas..*

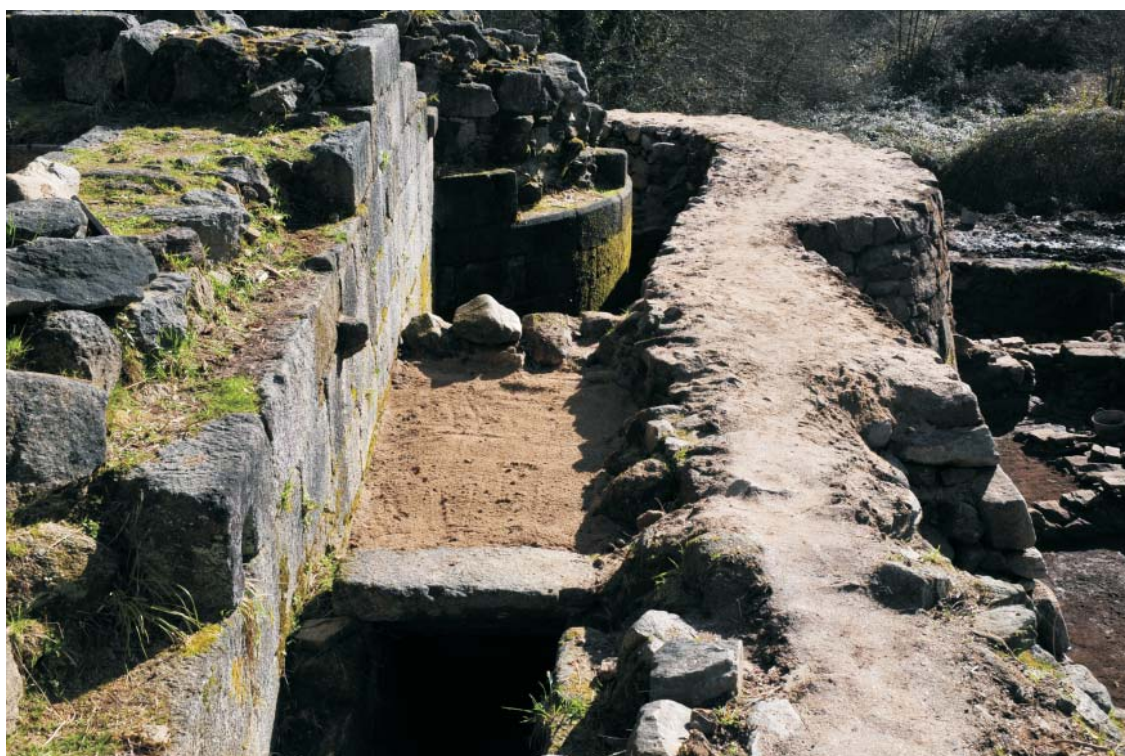
*O mesmo sector unha vez estabilizadas as estruturas e restaurada a antemuralla e o torreón.*

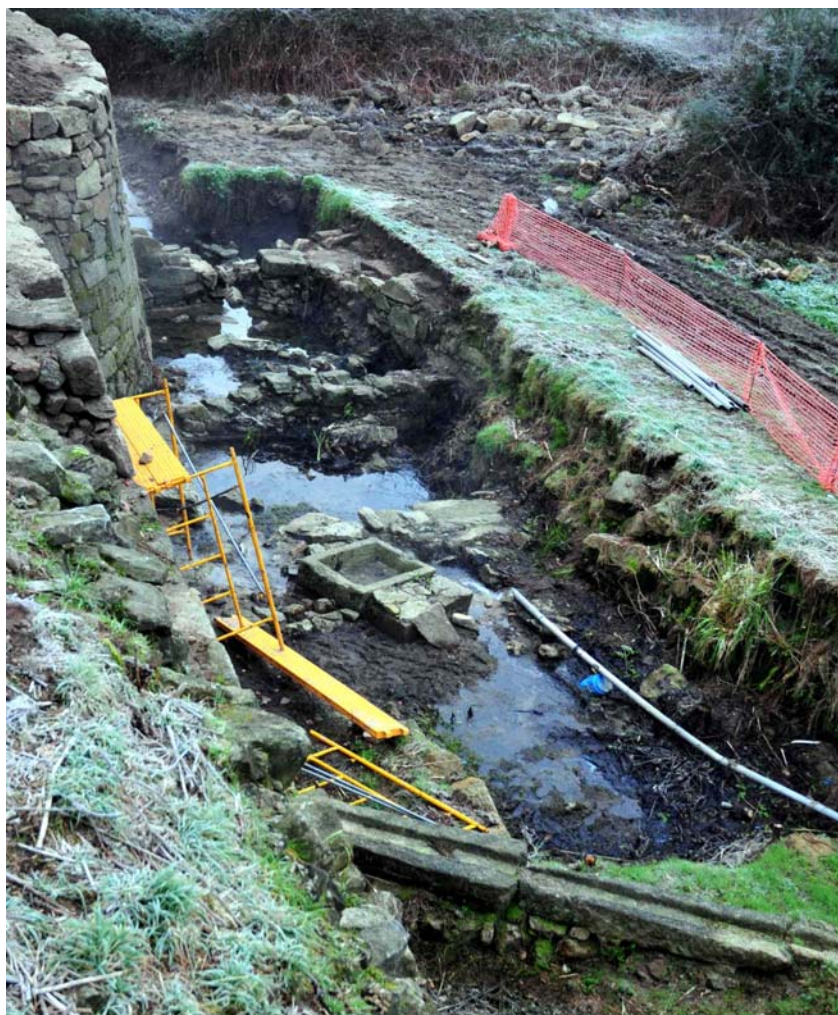
*Vista xeral do estado inicial dos restos do exterior da muralla e detalle da canle de saneamento unha vez retirada a auga do Sector exterior sur.*

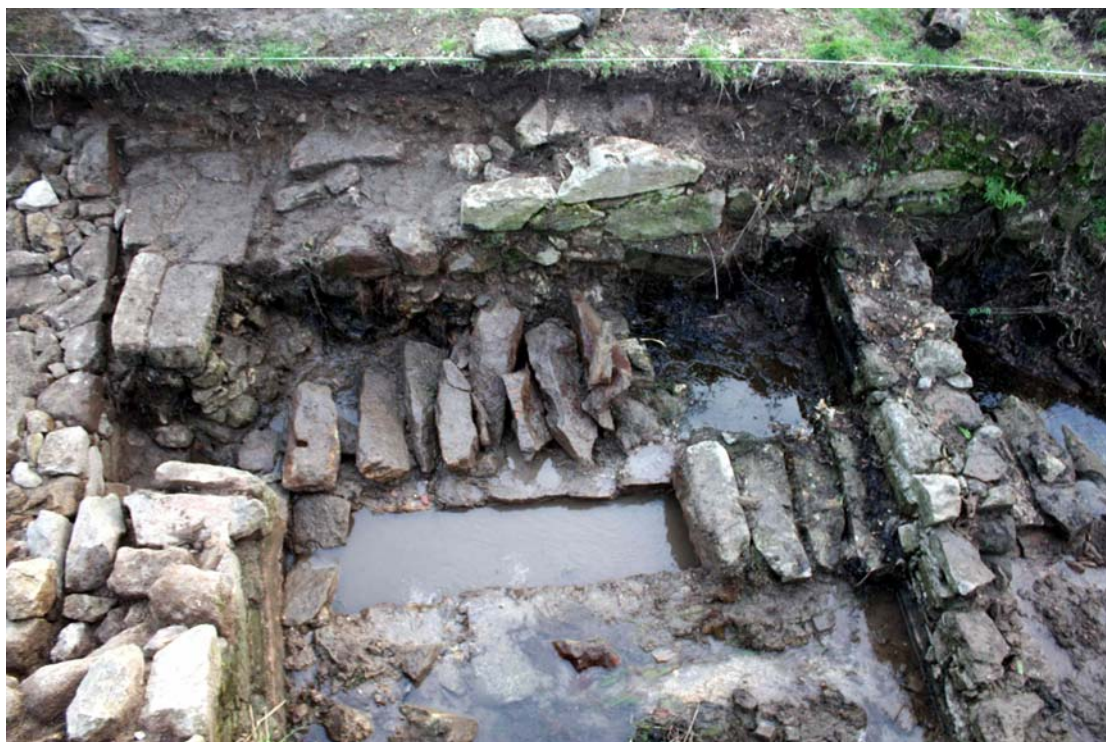
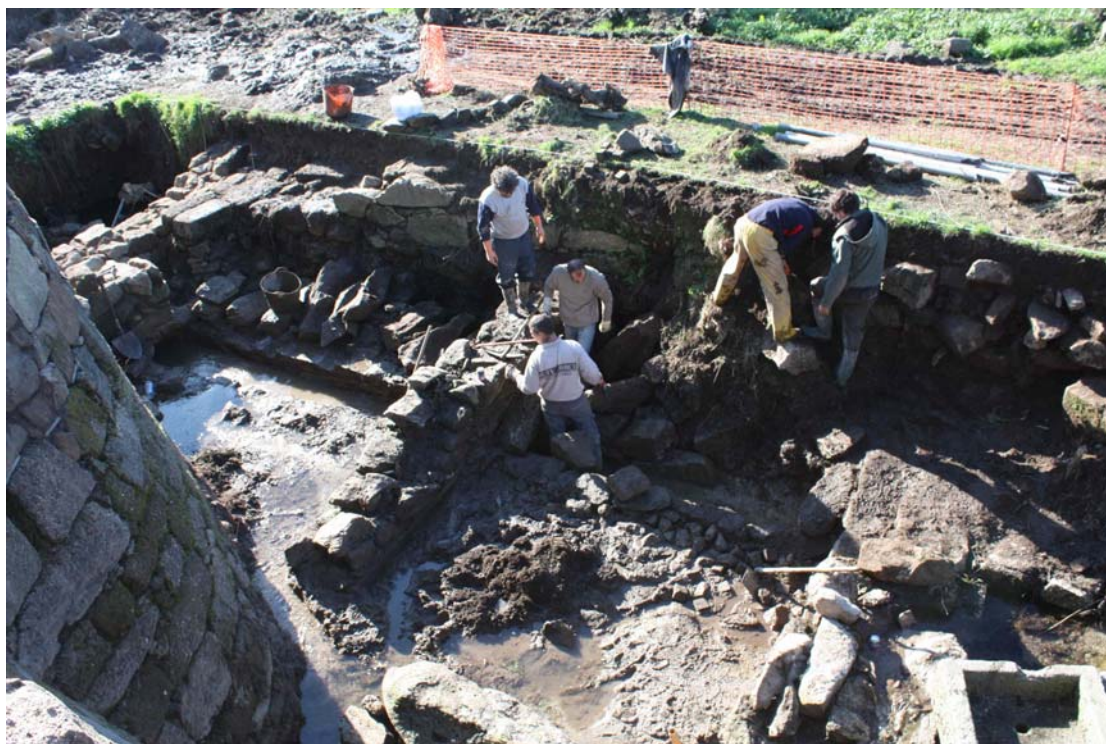
*Traballos de reperfilado da sondaxe antiga, e limpeza e restitución do canle de saneamento na zona Sur.*

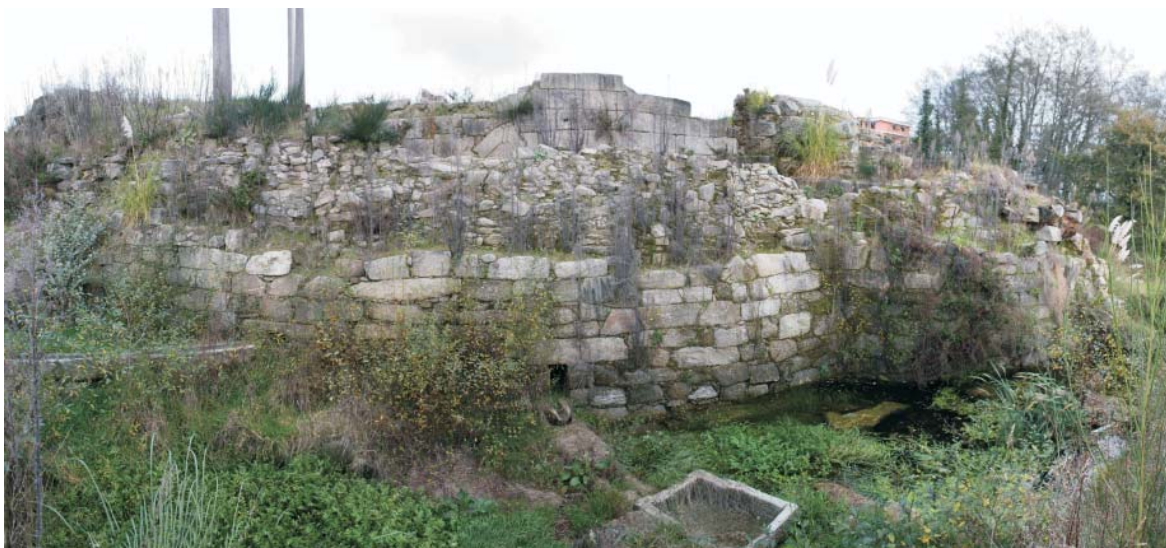
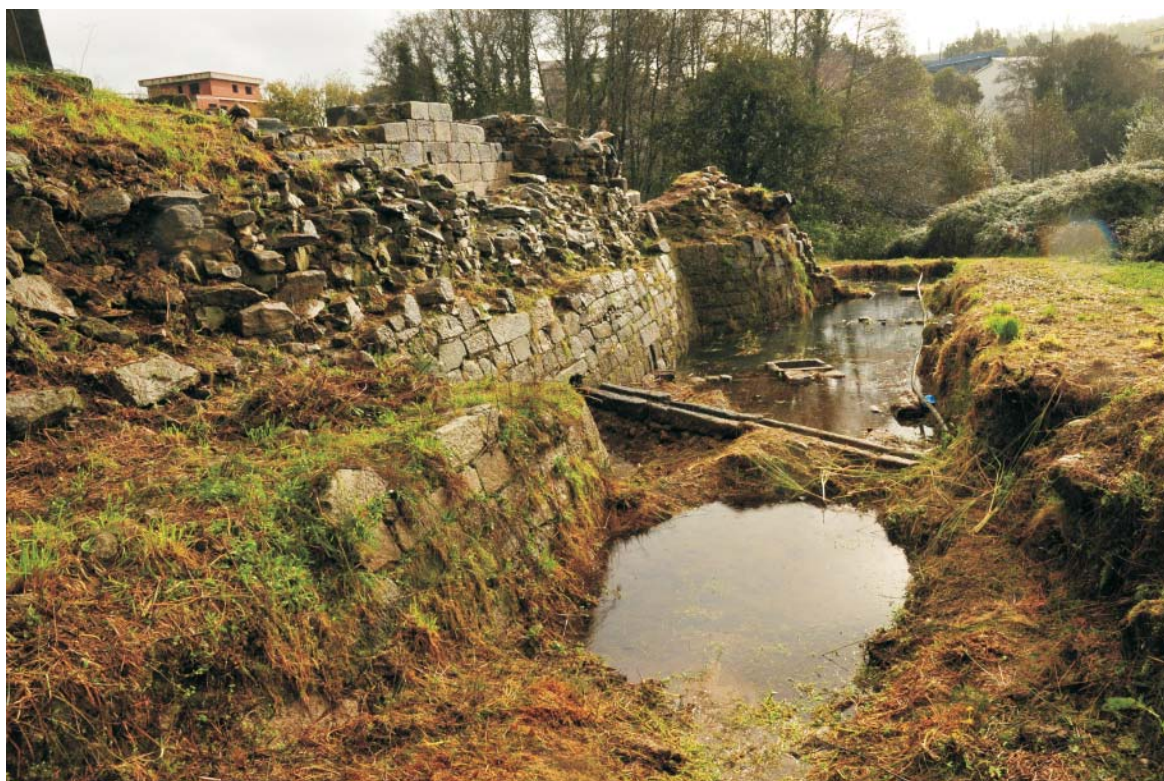
*Vista xeral da zona exterior Sur. A drenaxe e saneamento deste sector do castelo era unha actuación de urxencia a realizar dada a súa situación de deterioro.*

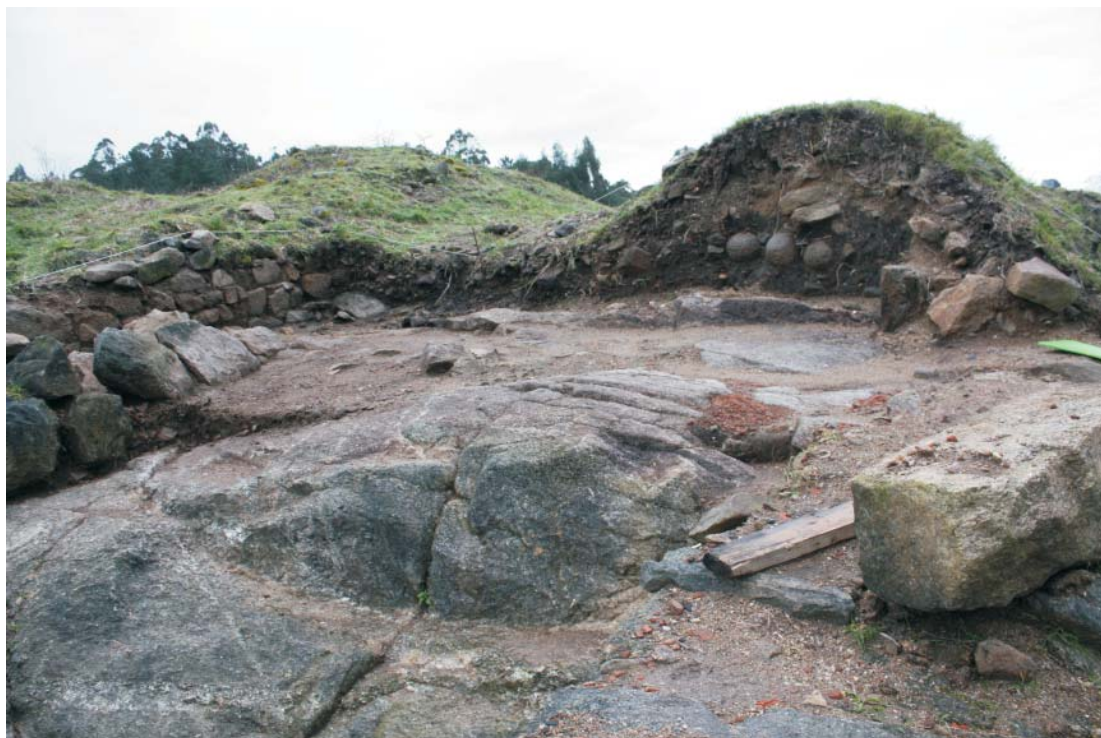
*Detalle do estado de conservación da estancia excavada, onde se pode apreciar como os muros Sur e Norte están completamente arrasados.*

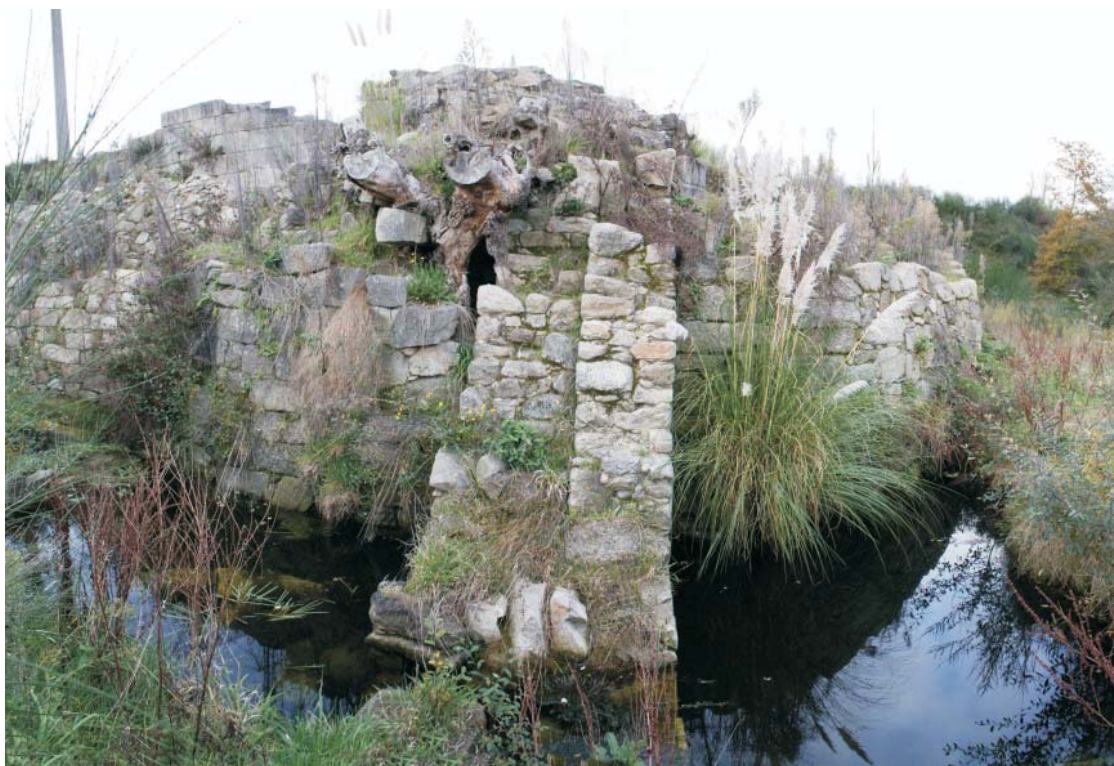
*Vista xeral do torreón Sur dende o exterior. Aspecto inicial antes de escomenzar a limpeza.*

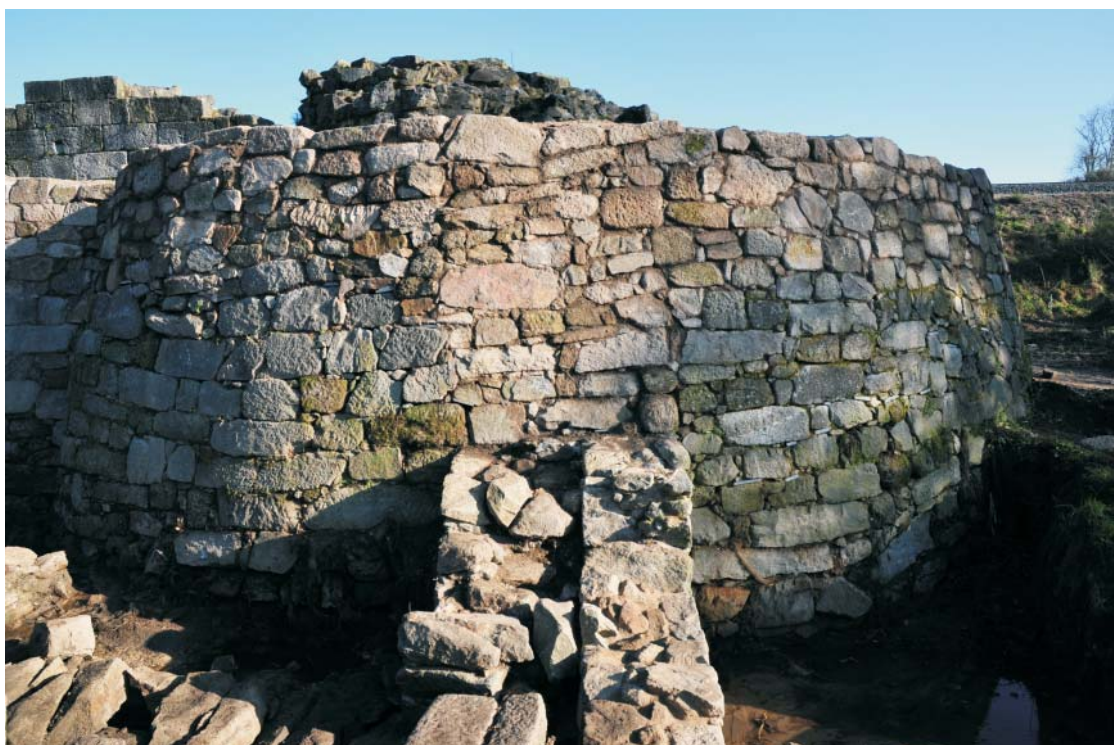
*Vista xeral do torreón dende o exterior unha vez restaurado. Pódese ver o resultado da retirada do tocón, a recuperación do lienzo e a nova restitución do muro amortizado na súa construción.*

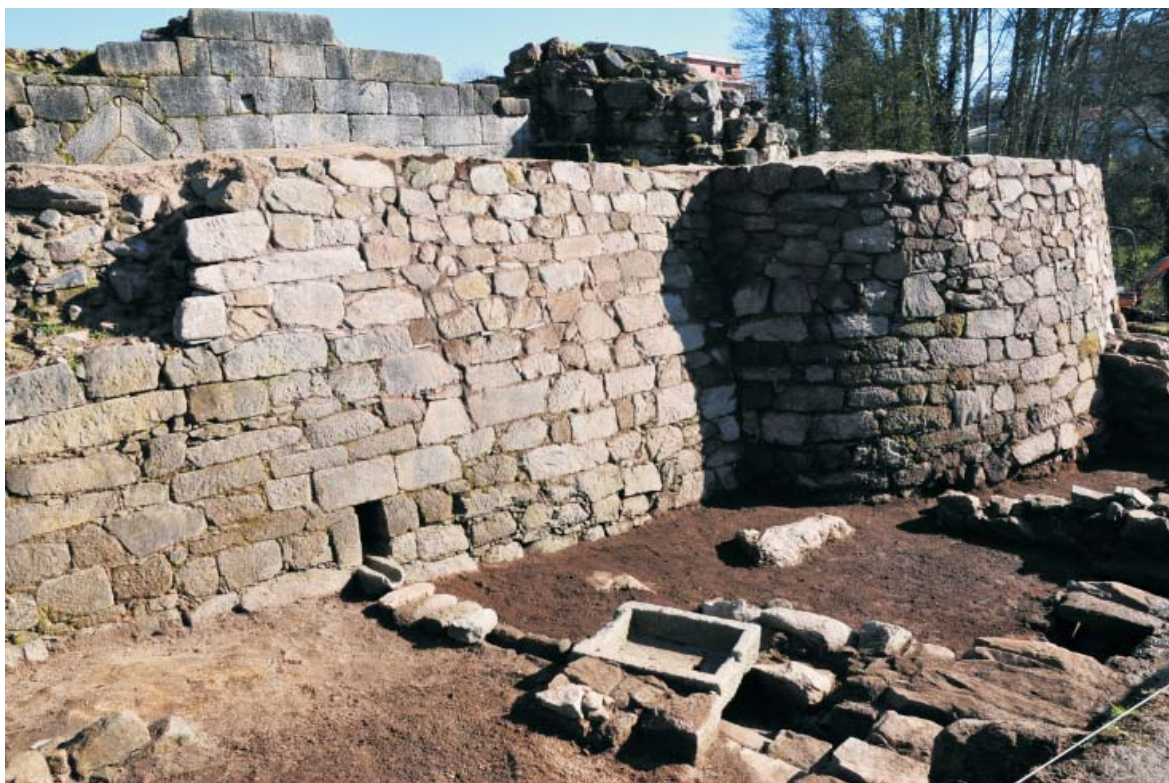
*Detalle do interior e do exterior das estruturas do Sur do castelo. A drenaxe e limpeza exterior permiten a conservación dos muros, mentras que a restauración dos lienzos evita os derrubes cara ao exterior.*
