## 1. Introducción

Resumen: O presente documento describe e recolle tódolos tratamentos realizados no xacemento da Rocha Forte, durante a campaña de restauración 2013, nos elementos arqueolóxicos exhumados nesta intervención e nas precedentes. Os traballos realizados son múltiples e variados polo que se fará unha descrición detallada por cada unha das estruturas intervidas.

A presente campaña de restauración, forma parte dun conxunto de actuacións de conservación que se veñen desenvolvendo dende o ano 2004, en concreto esta sería a quinta vez que se actúa sobre as estruturas do Castelo da Rocha. A particularidade da presente actuación radica en que ésta, se executou de maneira simultánea cos traballos arqueolóxicos, o que supuxo un exercicio de diálogo entre as partes, e unha adaptación dos traballos de restauración á dinámica e ós resultados que a escavación arqueolóxica ía aportando. Isto traducíuse nunha necesaria modificación dalgúns dos plantexamentos do Proxecto de Restauración aprobado pola administración, para poder vincularlos coa realidade dictada polo propio xacemento, e á súa vez coas directrices marcadas polos técnicos do Servicio de Arqueoloxía do Concello de Santia

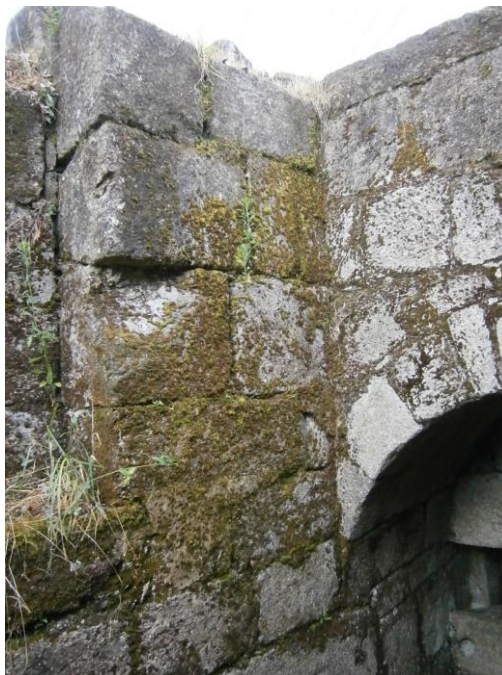
Ligada a esta invasión das superficies está o incremento da humidade no entorno dos muros o que favorece a longo prazo, a aparición de microvexetación: líques, fungos e bacterias; estes últimos localizados tamén nas áreas de escorrentía dos paramentos. A consecuencia da actividade dos mesmos, aparecen indicadores de alteración cromático tales coma tincións negras presentes en tódalas estruturas do sector 7; sendo ésta verde no GE2010 e na bóveda do GE2009 debido á existencia de algas, feito que é normal tendo en conta que ámbalas dúas se atopan a nivel freático.

Proliferación da microvexetación no GE 2009

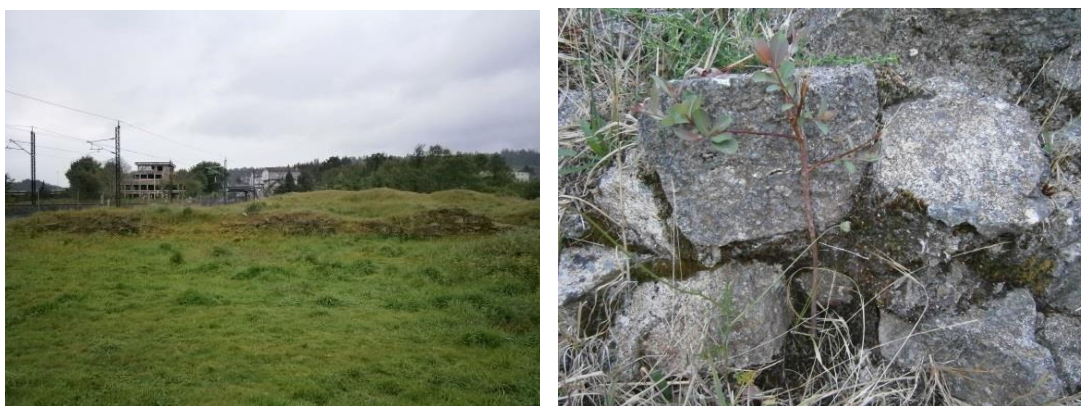
Alteracións derivadas de accións mecánicas exercidas pola actividade das raíces que provocan perda puntual da argamasa de consolidación ou orixinal, movemento de pedras de paramentos ou das cabeceiras e caída das mesmas; e por último aparición de fisuracións, fracturacións ou fragmentacións nos soportes pétreos.

Vista da cuberta vexetal e detalle da vegetación arbórea que medraba nas estruturas

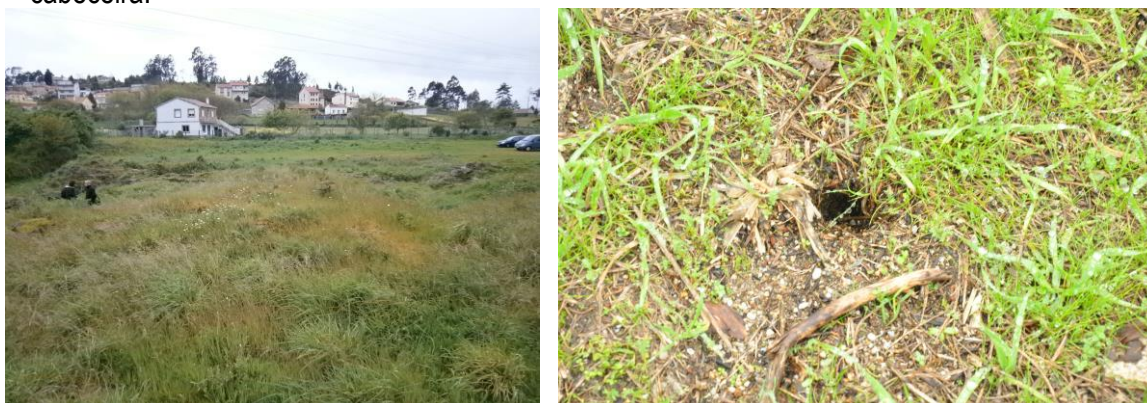
. O xacemento está situado nun entorno agrícola, rodeado de árbores e bordeado por un río, este ecosistema favorece a proliferación dunha fauna variada. A actividade de insectos, reptís e mamíferos de pequeno tamaño, abundan no recinto arqueolóxico. A consecuencia da mesma, dase a aparición de buratos e túneles que aceleran a disgregación de argamasas e terras. É destacable a área S da falsabrega restaurada no ano 2009, que se atopa furada, sendo en parte, causa da actividade de roedores de pequeno tamaño que aniñaron na súa cabeceira.

Vista do entorno rural onde esta situado o castelo e bioturbación de orixe animal

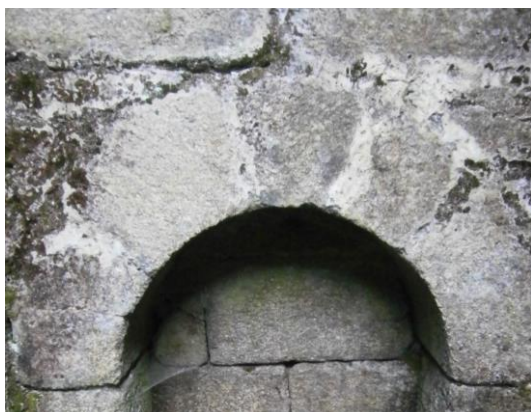
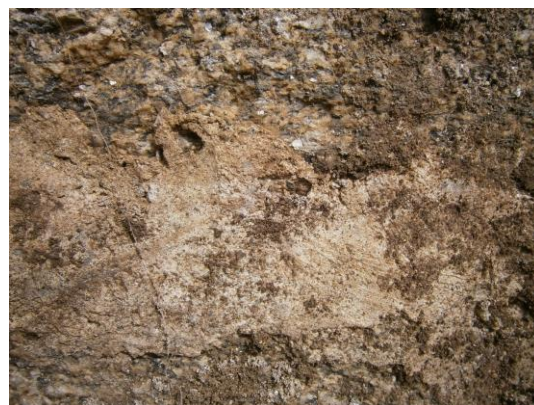
Vista de detalle do estado de conservación dos enlucidos da fonte 1

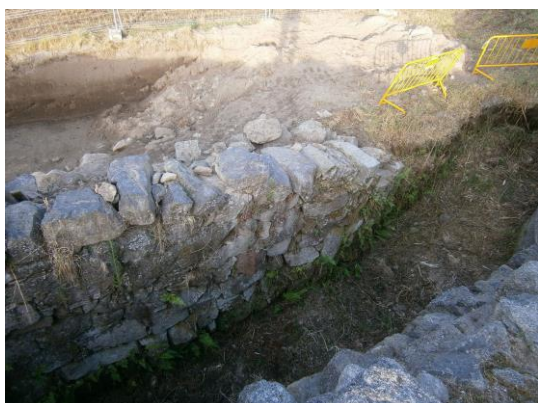
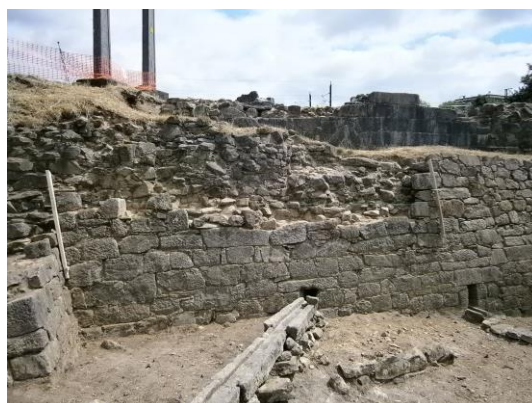
- ✓ Debilidade estrutural consecuencia de empuxes na fase de enterramento que se traduce en muros desnivelados no seu paramento ou fracturación do soporte pétreo
  - ✓ Debilidade estrutural por ausencia de elementos construtivos. Perda de argamasa ou constituínte
  - ✓ Debilidade estrutural por deficiente factura
  - ✓ Debilidade pola meteorización dos propios materiais constructivos arenizada pola hidrólise dos feldespatos. Especialmente, nos afloramentos rochosos do castelo.
2. Alteracións nos alicerces das estruturas:
- ✓ Debilidade construtiva dos alicerces
  - ✓ Muros apoiados directamente sobre terra
  - ✓ Posibilidade de perda de elementos por arrastre ou lavado
3. Alteracións propias do entorno inmediato ás estruturas:
- ✓ Desniveis excesivos no terreo que facilitan a formación de escorrentías.
  - ✓ Desniveis no terreo que provocan encharcamentos

Vista da falsabraga no estado inicial dos traballos

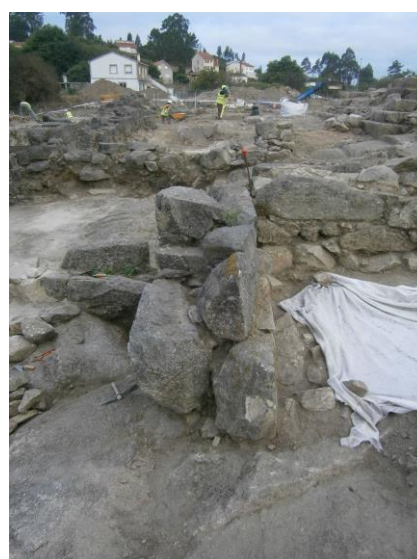
Vista de detalle de muros desplazados descohesionados

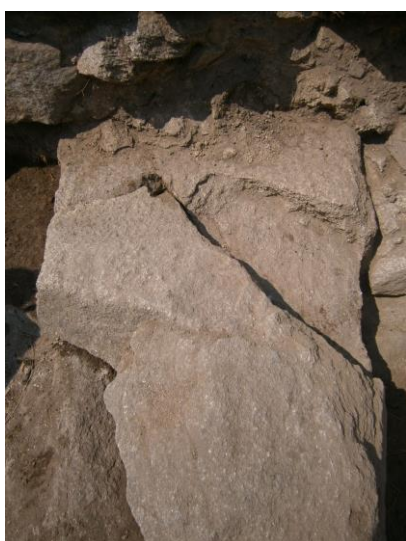
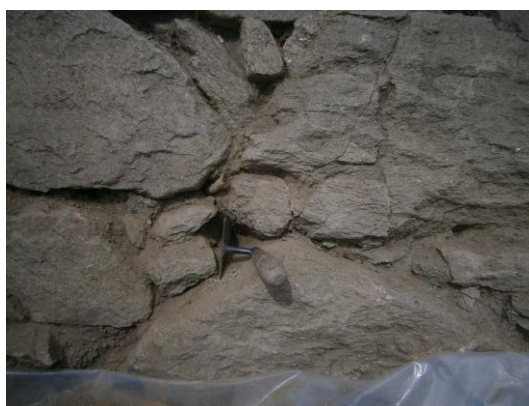
Vista de detalle da degradación do afloramento e perda de material constituínte nas estruturas

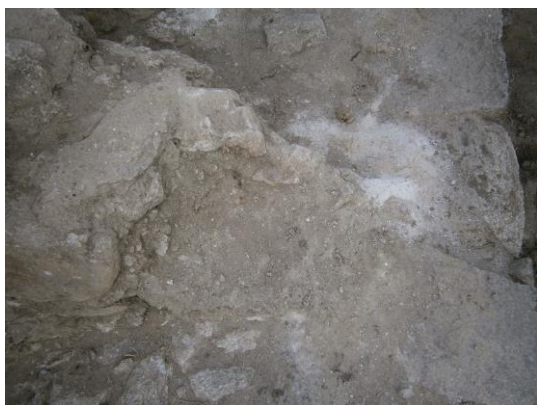
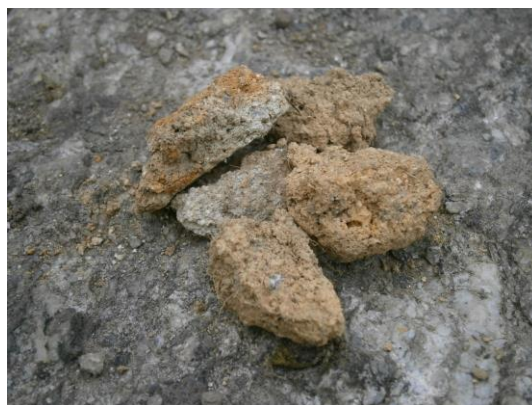
- ✓ Pese a estar o xacemento localizado nun entorno agrícola a presenza de sales é practicamente nula, polo que non afectan de modo serio a ningún elemento.
- ✓ O Ph da valores de acidez neutros.
- ✓ As mostras presentan valores máis ou menos normais para o material tipo constituente.
- ✓ A debilidade das argamasas empregadas cuio porcentaxe de cal é moi baixo, exprican a tendencia das mesmas a converterse en terra vexetal ou a ser susceptibles ó lavado. Feito que condicionou a elección das rgamasas de consolidación formulada cun ligante que resistise o lavado.
- ✓ O estudo granulométrico non é concluínte polo que a escolla da fracción areosa das argamasas ben condicionada pola experiencia e non polas exisencias dos materiais orixinais.

Vista detalle da diversidade de argamasas empregadas nas estruturas do xacemento

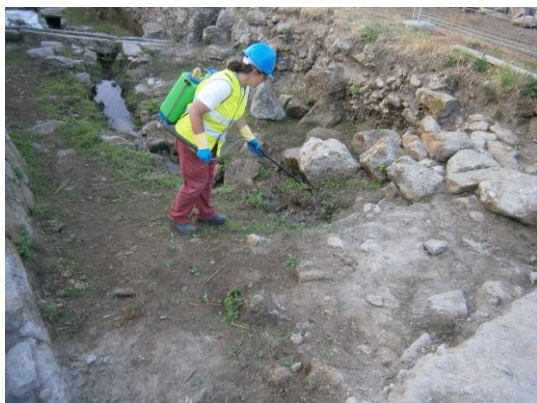
Aplicación de herbicida e o seu resultado

1. Herbáceas e arbustivas: Para o que se utilizou **Roundup Energy**, e fixéronse probas por aspersión maioritariamente na falsabraga (GE 2007) na súa cara externa, e tamén nas canles exteriores (GE 2010). Sumando un total de tres mans.
2. Arbóreas: Os ensaios de exterminio de especies arbóreas fíxose con **Tordón 101 SL**, a este efecto probouse unha aplicación en dous tocóns, un nun chanzo da Fonte 1 (GE2009), e outra na cara oeste do muro UE 2129 (S01). O método foi impregnación directa con brocha nos tocóns mechados previamente na súa sección transversal.

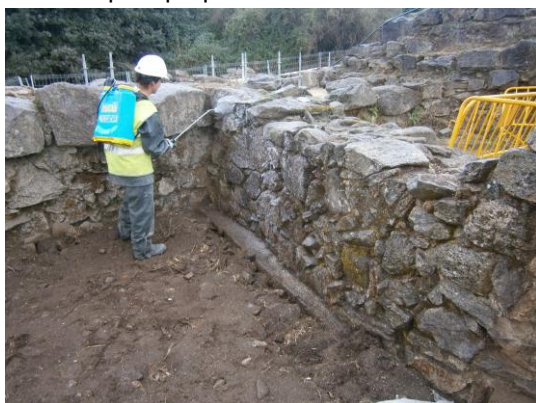
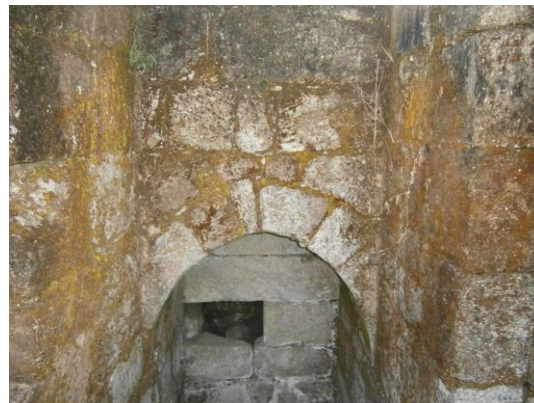
No caso do interior da Fonte 1(GE2009) usouse **Formol** ao 5% en auga, xa que a biodeterioración presentaba unha resistencia maior, consecuencia da alta porcentaxe de humidade que se concentra neste punto do xacemento practicamente a nivel freático. O formol ou formaldehído é un composto orgánico da serie homóloga dos aldehídos con poder desinfectante. É moi soluble en auga e na meirande parte dos disolventes orgánicos.

Unha vez transcurridos uns días púidose apreciar cómo a cor verde dos brións viraba a marrón indicando o secado da planta, descoñecemos a durabilidade que pode ter este tratamento, sería necesaió establecer un control periódico para axustalo as realidades esixidas pola propia estrutura.

Aplicación de biocidas e muro (UE2200) e resultados na fonte 1

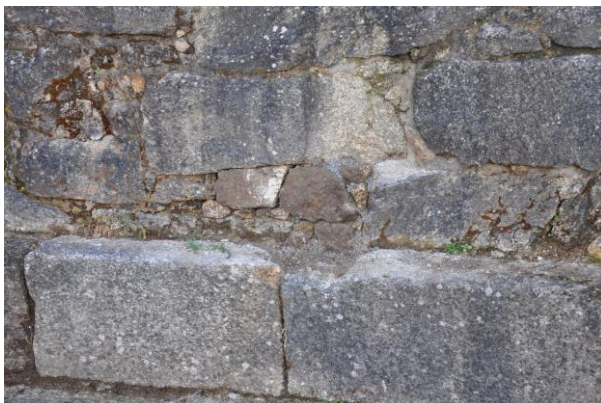
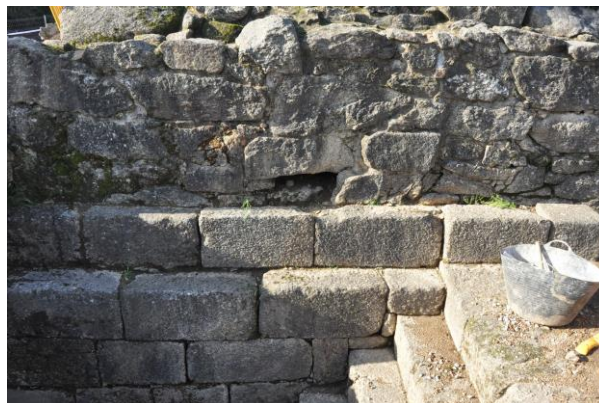
Vista de detalle de reparación de ócos nos paramentos do xacemento

5. Naqueles muros que presentaban debilidades estruturais por ausencia de material construtivo, aplicáronse **recalces** como medida de consolidación.
6. Finalmente naquelas estruturas que se atopaban distorsionadas formalmente, procedemos a executar **aplomados** como medida de consolidación.

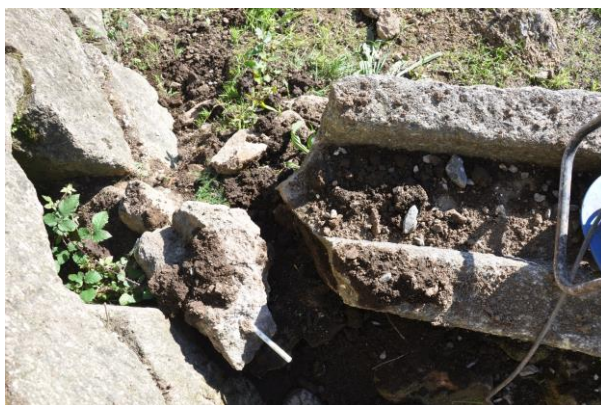
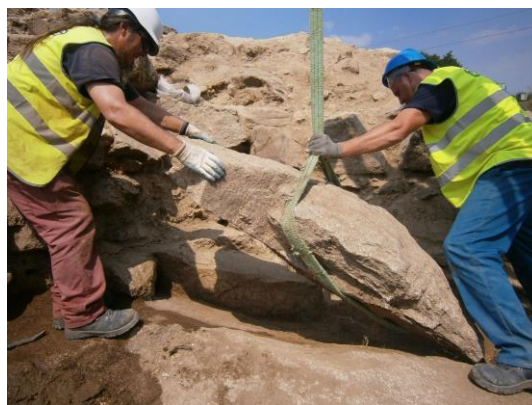
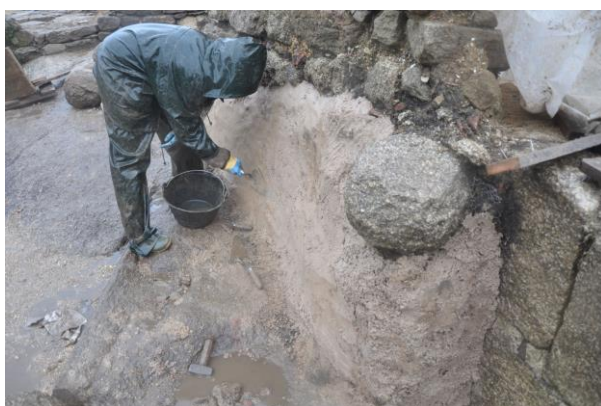
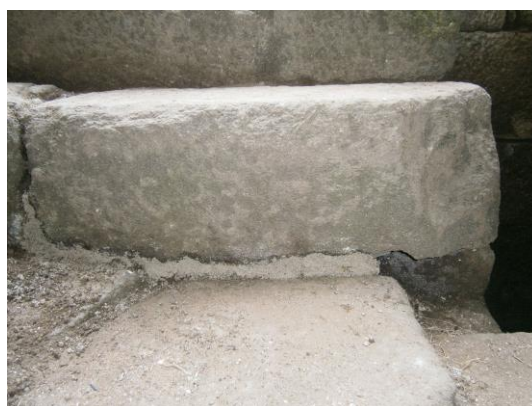
Vistas de detalle de reparacións puntuais no xacemento

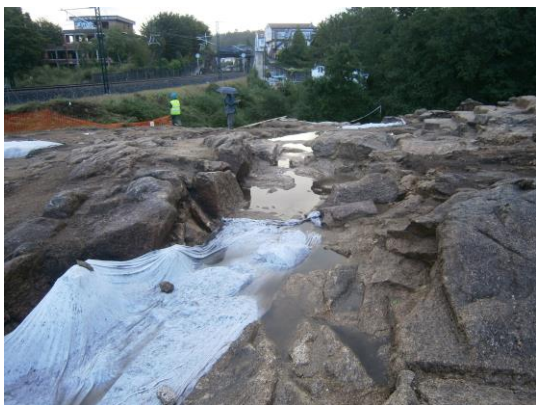
A torre da homenaxe se eleva en cota con respecto os demais elementos do Castelo, conformándose áreas con planos de forte pendente, que producen zonas de escorrentías moi agresivas que parten dende o interior provocando un aumento do lavado da superficie. Isto fixo necesario compaxinar o deseño dos recheos en corcondancia coa reintegración das estruturas interiores, para crear espazos que os amparasen do devandito arrastre. Esta problemática tamén se reproduce non só nos espazos interiores do Castelo, senón que tamén se da en zonas onde a relación entre a cota do espazo interior da muralla e o do exterior está descompensada.

Vista dos encharcamentos

Expostas estas problemáticas explicaremos o esquema seguido para facer estes aportes de material, destacando que se realizaron unha serie de botados que diminúen de granulometría gradualmente, segundo se dispoñían dende a base á superficie da área a encher:

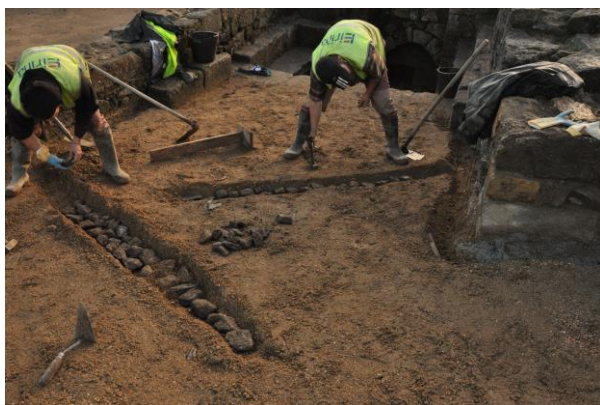
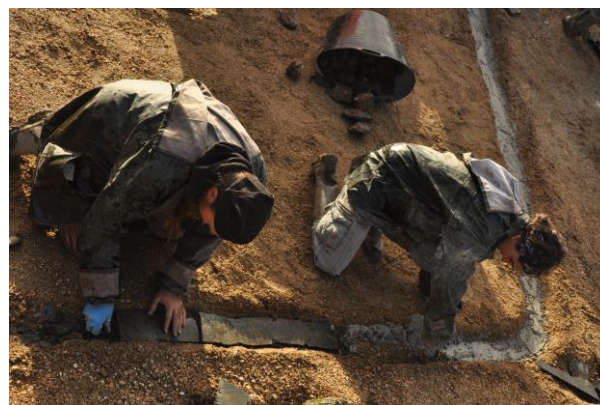
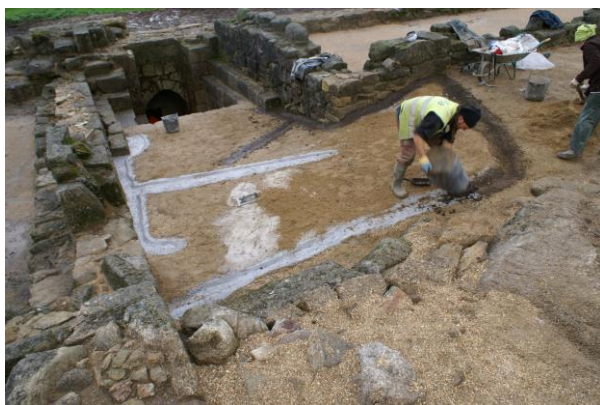
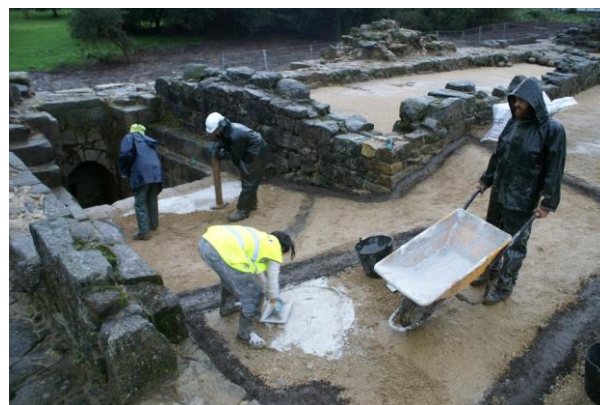
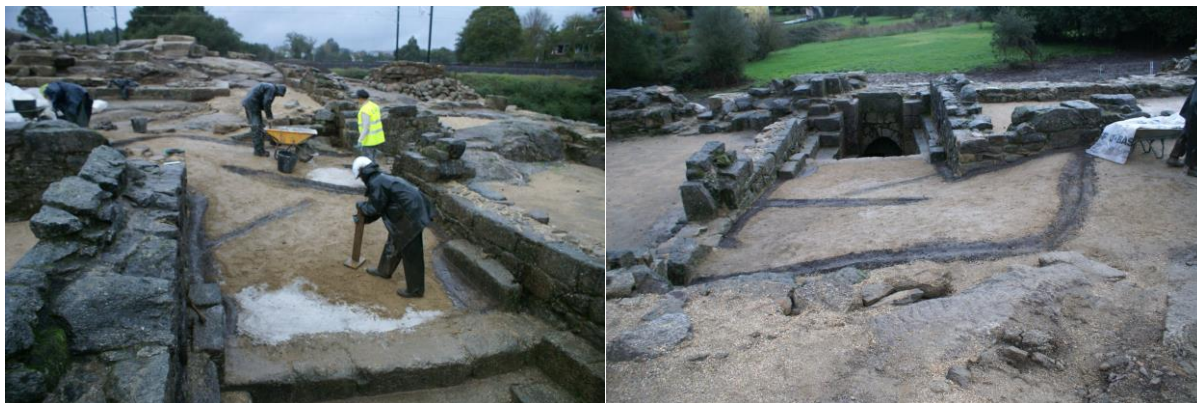
Outro gran problema supuxo o desnivel en rampla existente diante da entrada da fonte 1, a forte pendente que neste tramo presenta o propio chan do xacemento onde en épocas de choiva se producen fortes escorrentías de auga xerando un efecto de arrastre de material considerable. Durante a presente campaña e tendo executado xa o recheo nesta zona, as fortes choivas que caeron no mes de outubro deixaron constancia da ineficacia de executar un simple pavimento de xabre compactado e consolidado con auga de cal.

Vistas de detalle dos traballos realizados na rampa de acceso á fonte 1

Para executalos devanditos reboseiros realizamos surcos no xabre ós que lles engadimos unha camada de pedra plana, alternando pizarra e granito e desuelle unha cuberta de morteiro de fábrica, momento que se aproveitou para nivelalas canles coa caída desexada. Unha vez feita esta estrutura de desauge, tinguiuse a argamasa con terra. Finalmente e para reforzar máis as superficies aledañas ós reboseiros, botamos unha leitada de cal en proporción 1:1 con area media e engadironse unhas gotas de teepol (xabón aniónico libre de sales), para acadar unha maior penetración da leitada na superficie; a aplicación realizouse con axuda de esparabeis para asegurarnos unha correcta compactación.

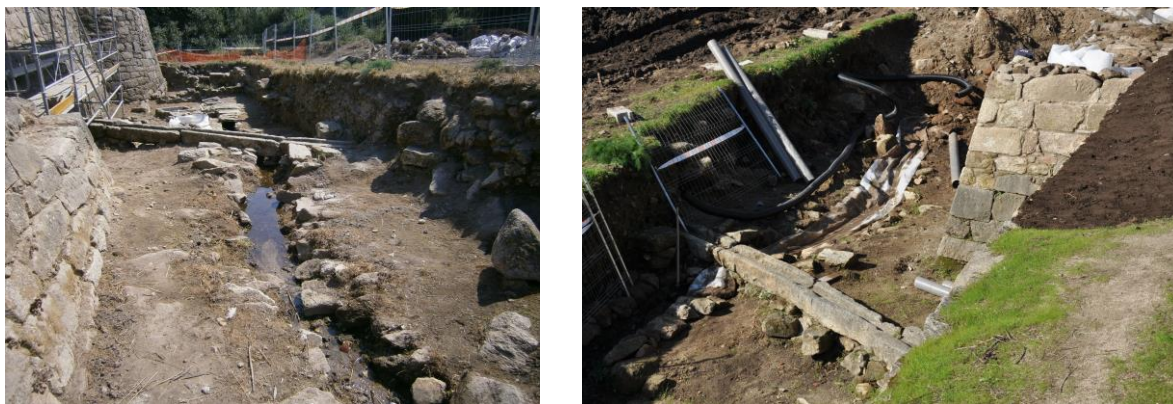
Vista de detalle da colocación do tubo microperforado na canle situada no exterior do castelo

Para potenciar estes recheos executáronse drenaxes enterrando tubos de PVC microperforados, na zona das canalizacións exteriores, na cabeceira da falsa braga e no pozo. Previo a colocación destes tubos fíxose unha cama de xeotextil e grava.

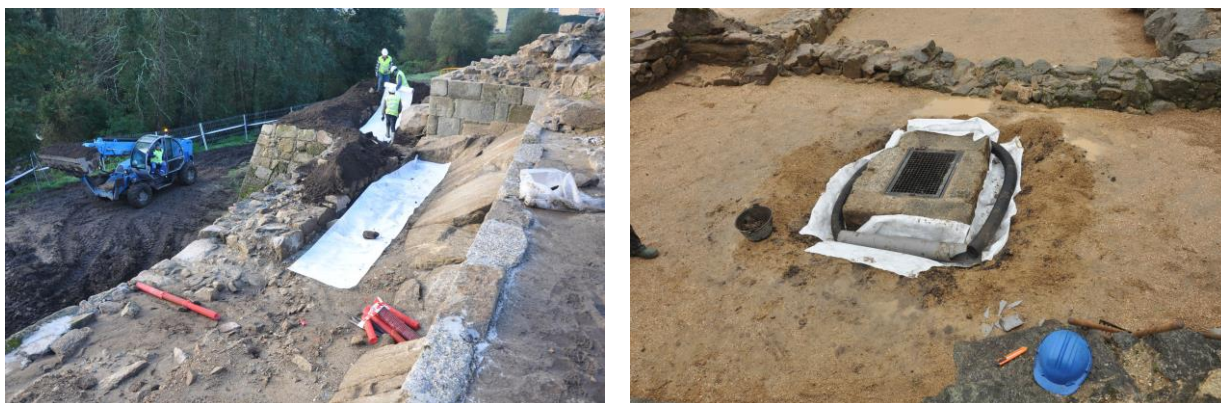
Vista de detalle da colocación dos drenaxes na falsabraga e no pozo.
