MEMORIA TÉCNICA DO ESTUDIO ARQUEOLÓXICO DA FORTALEZA DA ROCHA FORTE

(5^a fase de actuación)

2006

A Memoria Técnica dos traballos arqueolóxicos consistentes en escavación, desescombro e limpeza das estruturas do xacemento da Fortaleza de A Rocha Forte (5º Fase), ubicado na parroquia de Conxo, no concello de Santiago de Compostela (CD 102A 2006/371/0).

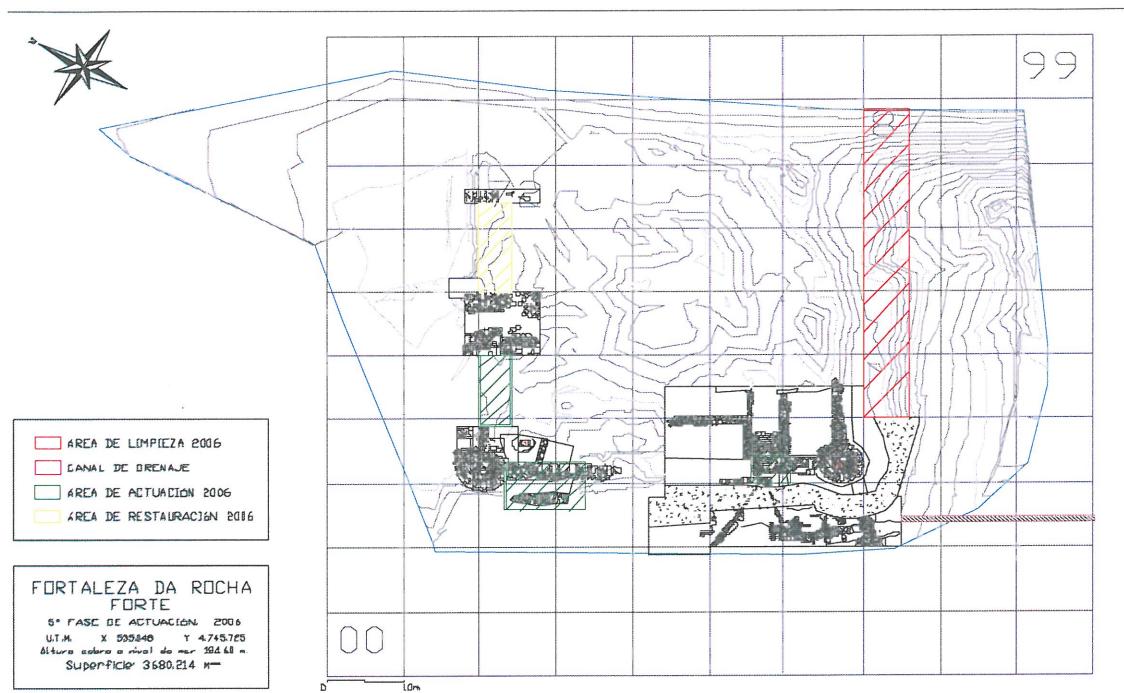
Vista dos sectores propostos para a intervención do ano 2006, segundo a “planimetría antiga”.

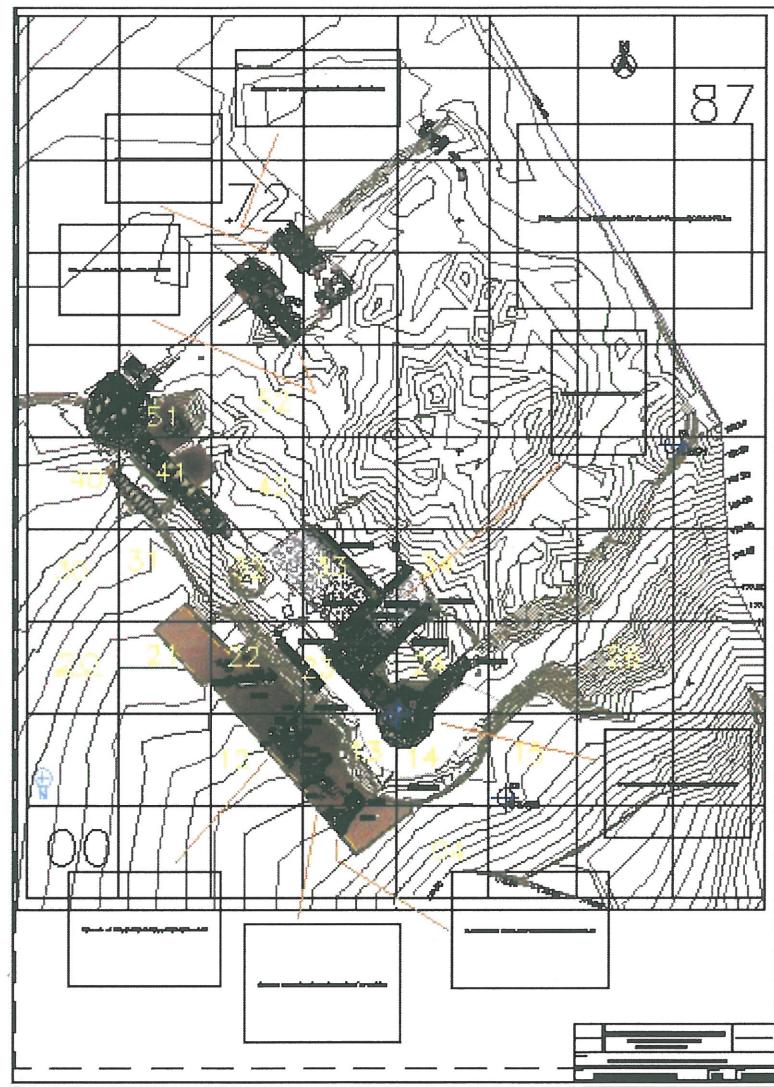
Exemplo dos resultados da nova topografía realizada en 2006 (non están integrados os resultados da actual campaña).

Esta actividade pretende así mesmo reflexar os cambios producidos no entorno do xacemento durante os derradeiros anos. A realización da nova topografía está aínda en proceso pero reflexará o novo trazado da vía do tren que foi trasladada cara o Sur, ocupando terreos do xacemento.

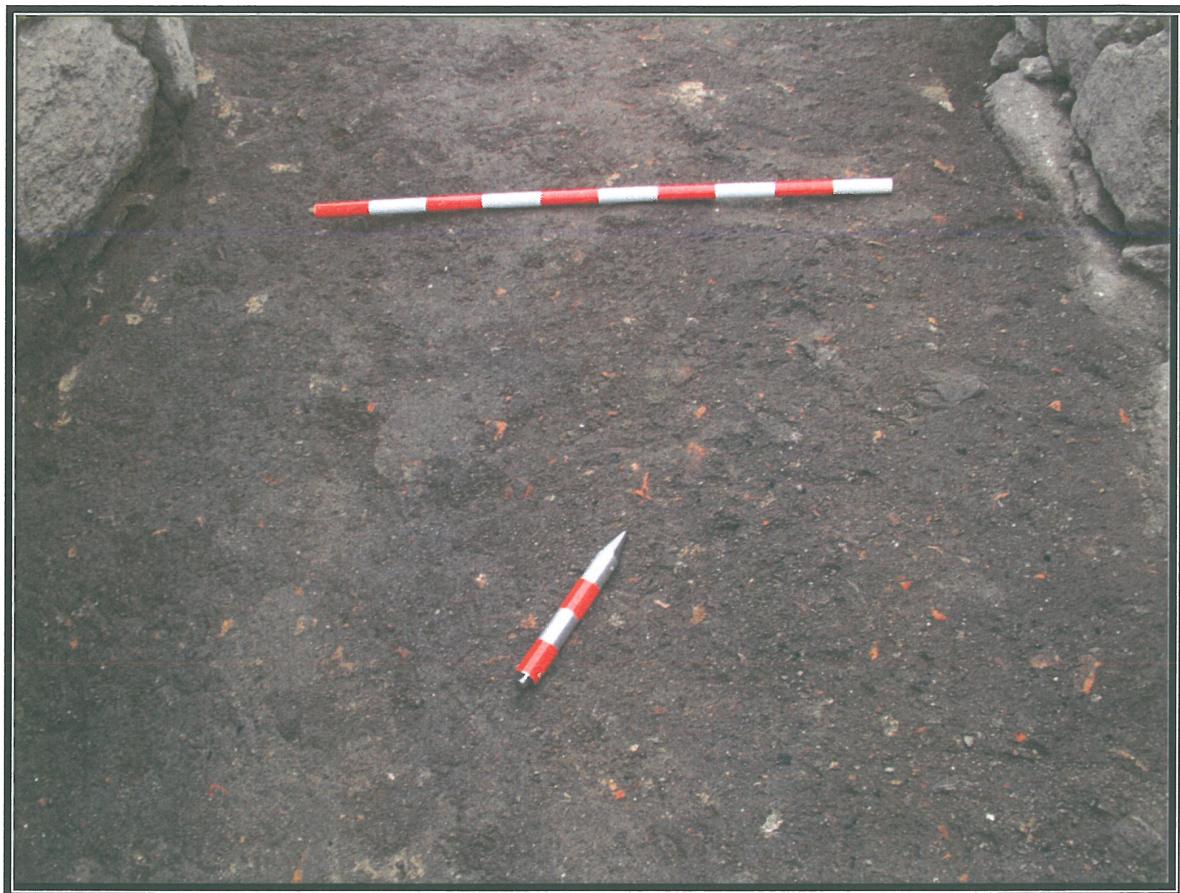
Detalle da UE237.

Esta UE237 documentouse por todo o resto da cata (sector 41) cuberta pola UE230. Debaixo da UE237 apareceu un pequeno nivel de terra marrón, a UE239, pegada á cimentación UEM210 da Cerca Oeste UEM300. É un nivel de terra de aspecto

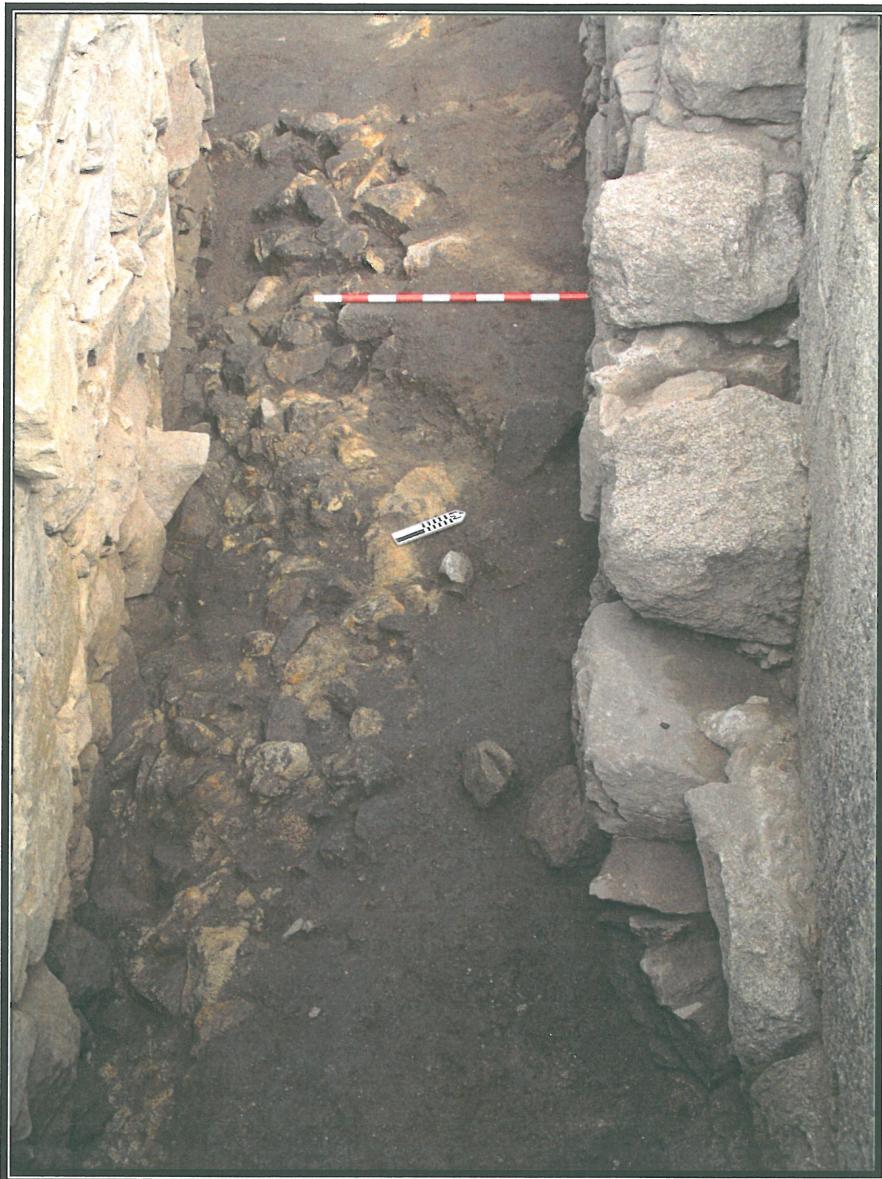
Vista da UE238 e da

UE239, desde o Sul.

Cara o oeste da UE239, documentouse a UE238, cuberta pola UE237 e 239. Trátase dunha unidade formada por pedra de granito e xabre procedente, posibelmente do momento de construción ou ben da cerca muraria UEM300 ou ben da Barbacá UEM228, considerando que sexa máis factíbel este segundo caso. A extensión desta UE238 cubre todo o espazo da liza menos a zona norte que coincide co “tramo redondeado” da barbacana.

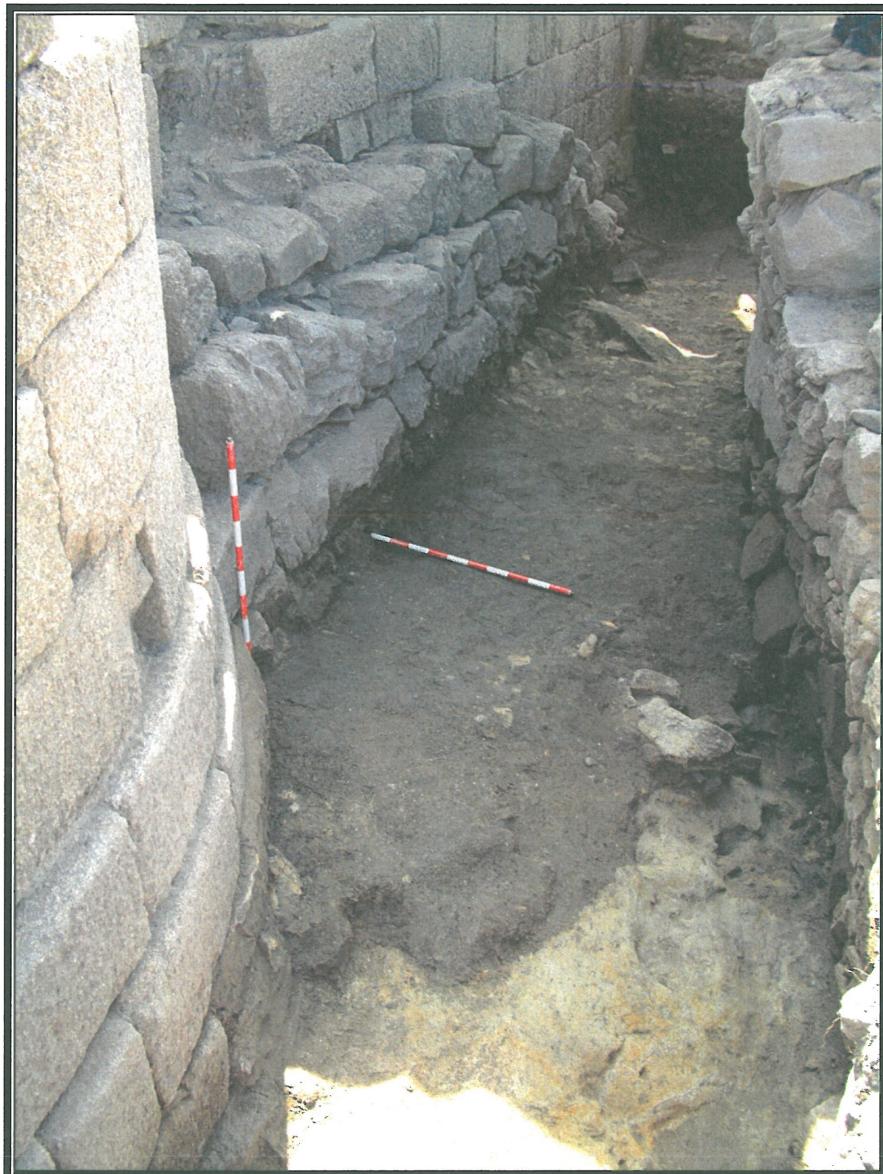
Vista da UE242.

Por debaixo da UE239 e da 238, documentouse a UE 242, de escasa potencia e de textura limosa e que está cubrindo á UE244, que presenta as mesmas características que a UE238: nivel de xabre con pedras de granito degradadas, que estaba á súa vez, cubrindo ao substrato UE241.

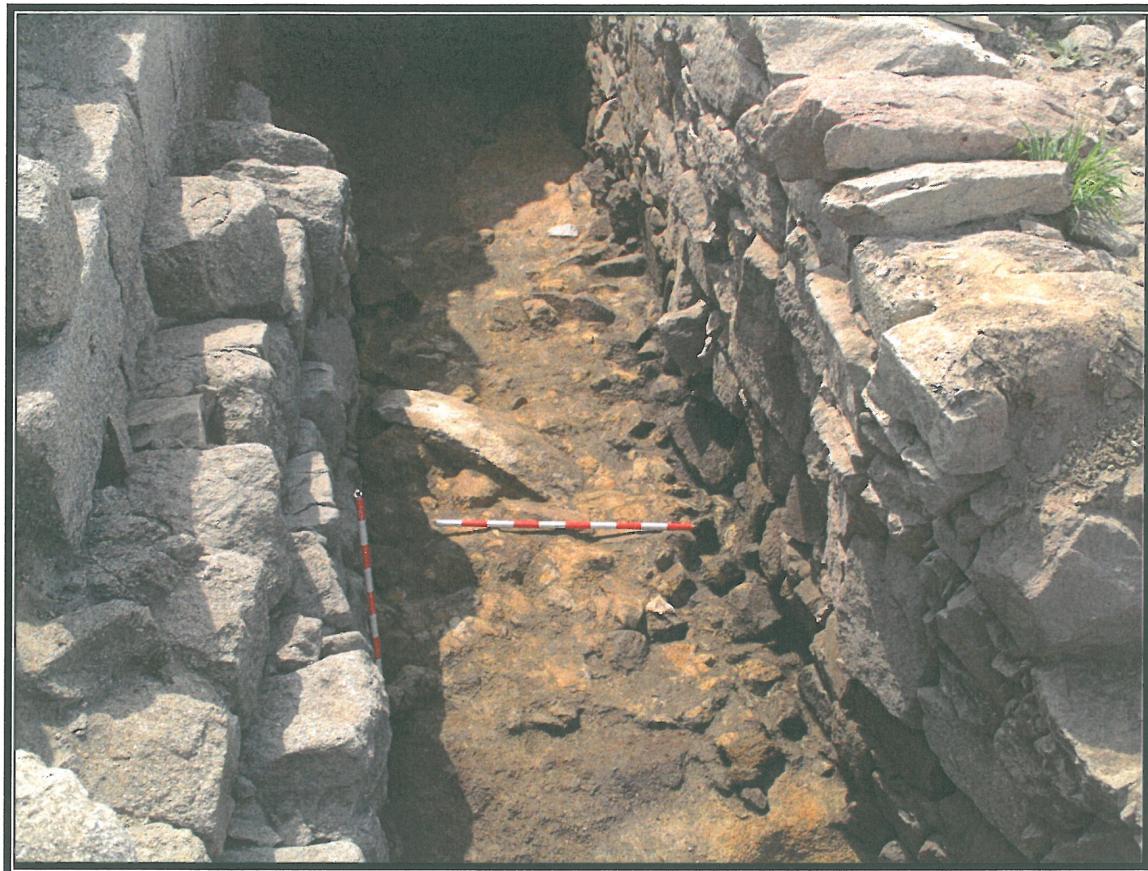
Vista da UE244.

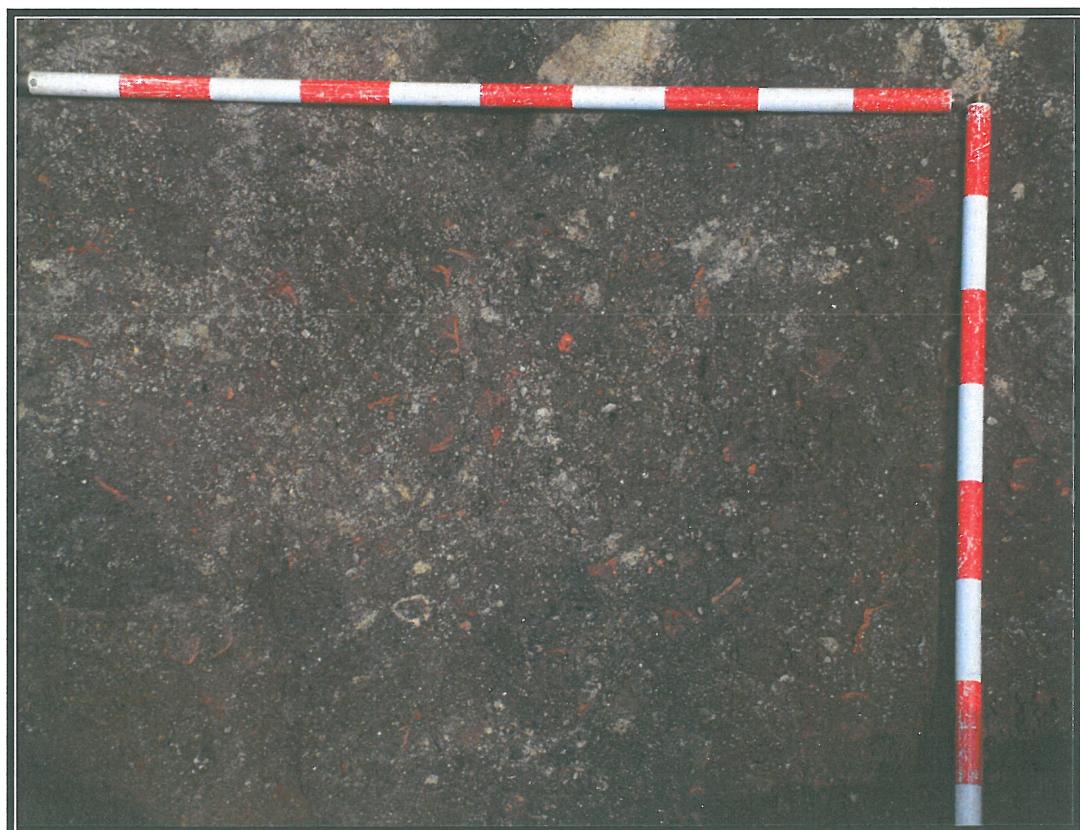
Detalle da UE240.

Pola súa banda, na zona norte da cata, por debaixo da UE 237, documentouse a UE 240, un nivel de terra marrón con abundante presenza de tella fragmentada e compactada, que se apoiaba na barbacá UEM 228 e que cubría ao substrato (UE 241).

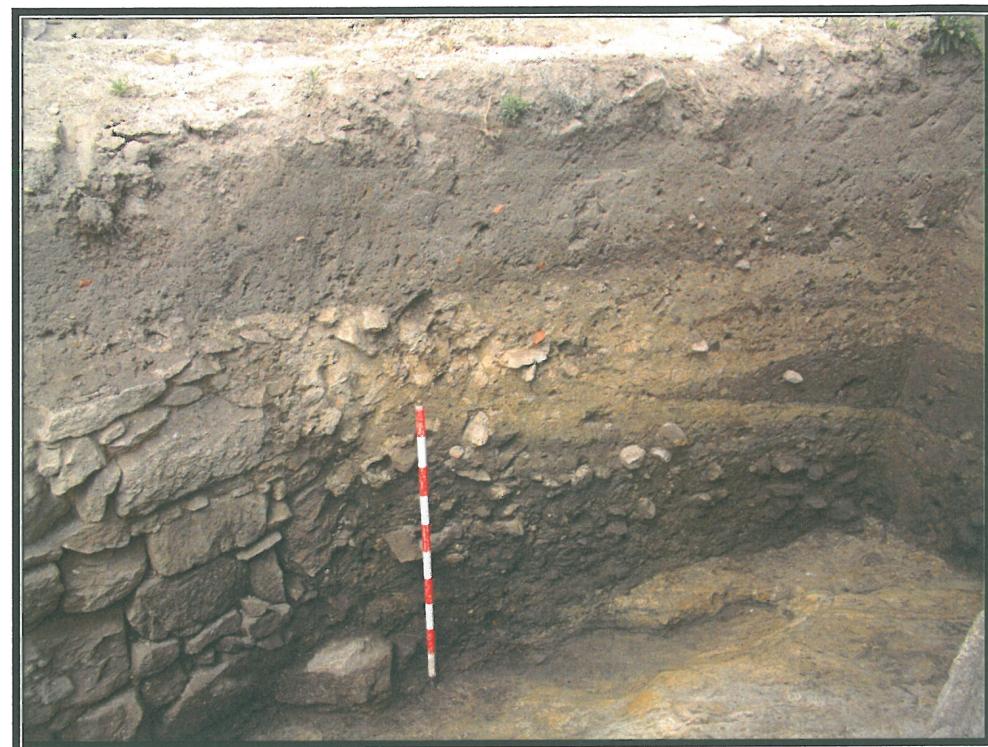
Perfil Oeste. Á esquerda obsérvase o alzado da barbacá UEM228.

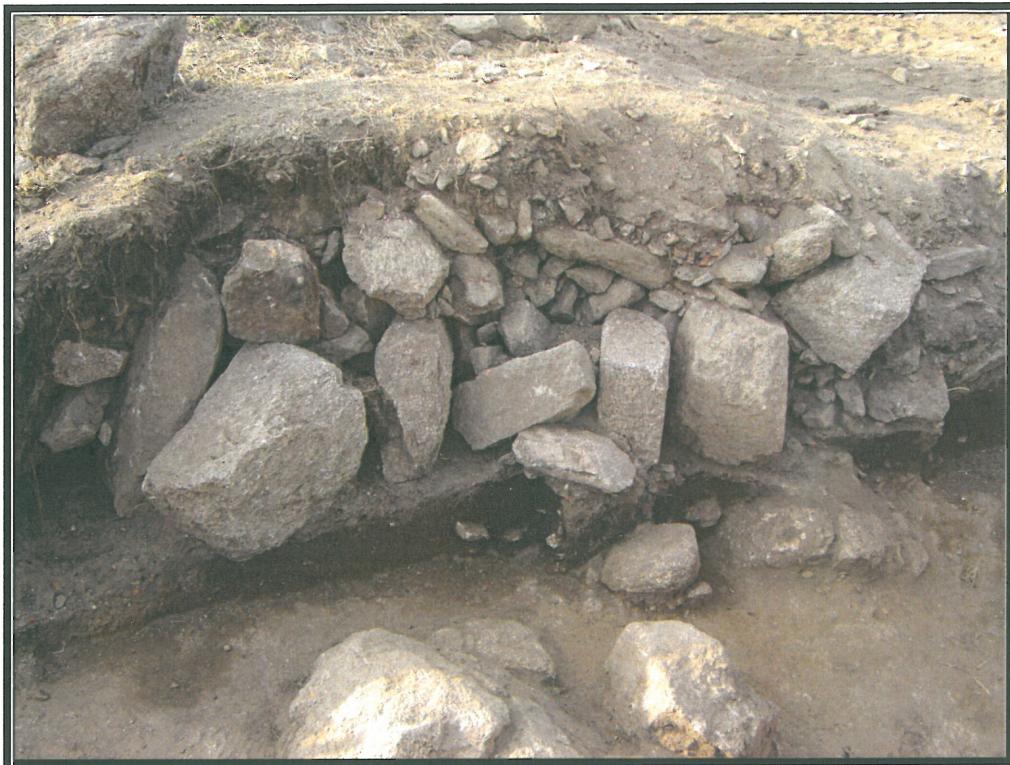
Vista do derrube de sillares (UE 206/126) cuberto polo derrube de “cascallo” (UE 207) no perfil Sur (Sector 52).

Como xa se documentara na **Zona Leste da Cerca UEM300**, esta unidade estratigráfica cubría a un derrube de sillares e de bolaños de grande tamaño, que proporcionou unha importante cantidade de elementos arquitectónicos líticos, así como de posíbeis pequenas tapadeiras en pedra e fragmentos de bolaños (UE126 do ano 2003 e UE206 do ano 2005). A este derrube asinóuselle o código UE206, e relaciónnase co derrube da Cerca Norte UEM229. O nivel de entullo UE118/207 cubría parcialmente a Cerca Oeste do Castelo (UEM229), namentres que o nivel de derrube de sillares apoiábase sobre ela.

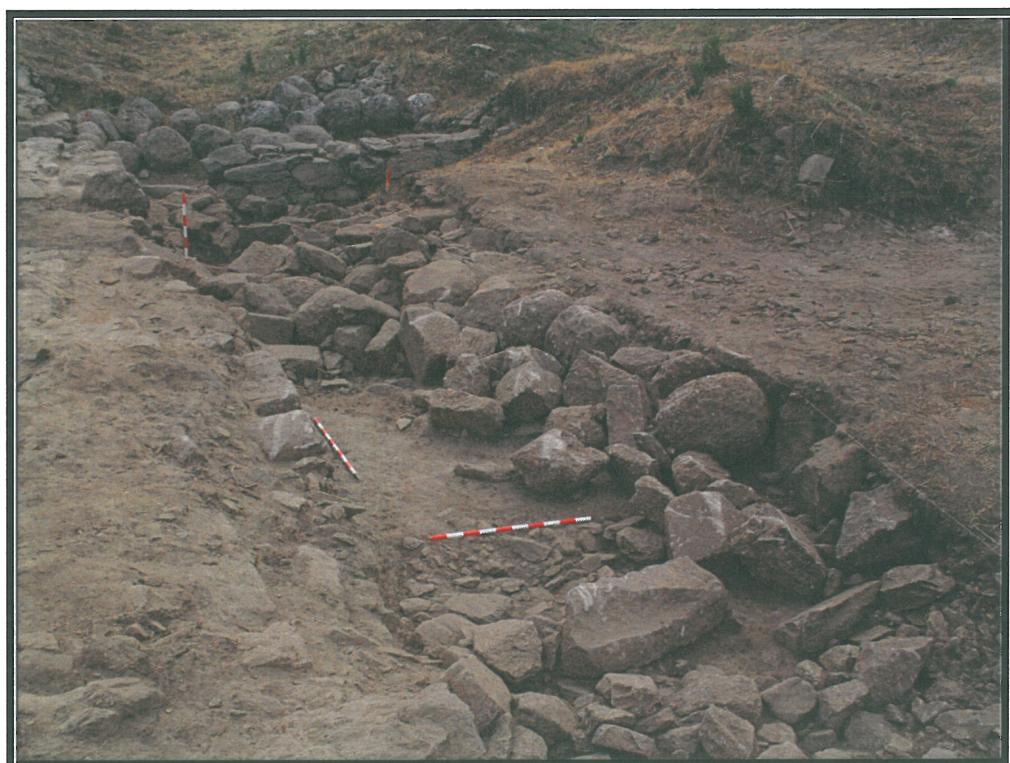
Vista xeral do derrube UE206, desde o Oeste.

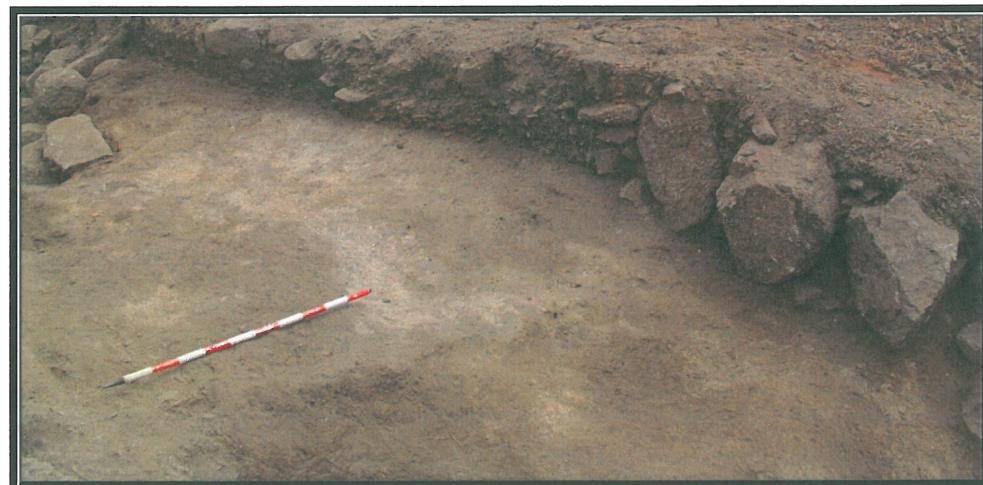
Vista do pavimento (UE706) unha vez retirado o derrube (UE206) e a capa de tella (UE704).

Unha vez retirado todo o derrube, na zona central da cata documentouse unha pequena acumulación de tella fragmentada (UE704) que se corresponde cun nivel de derrube da cubrición dalgunha estrutura realizada en madeira, como sinalaremos máis adiante. Este derrube de tella presentábase moi compactado, cubrindo a un nivel de pavimento (UEs703 e 706¹²) formado por cal, de cor branquecino. A única evidencia que se conserva é no perfil L da cata.

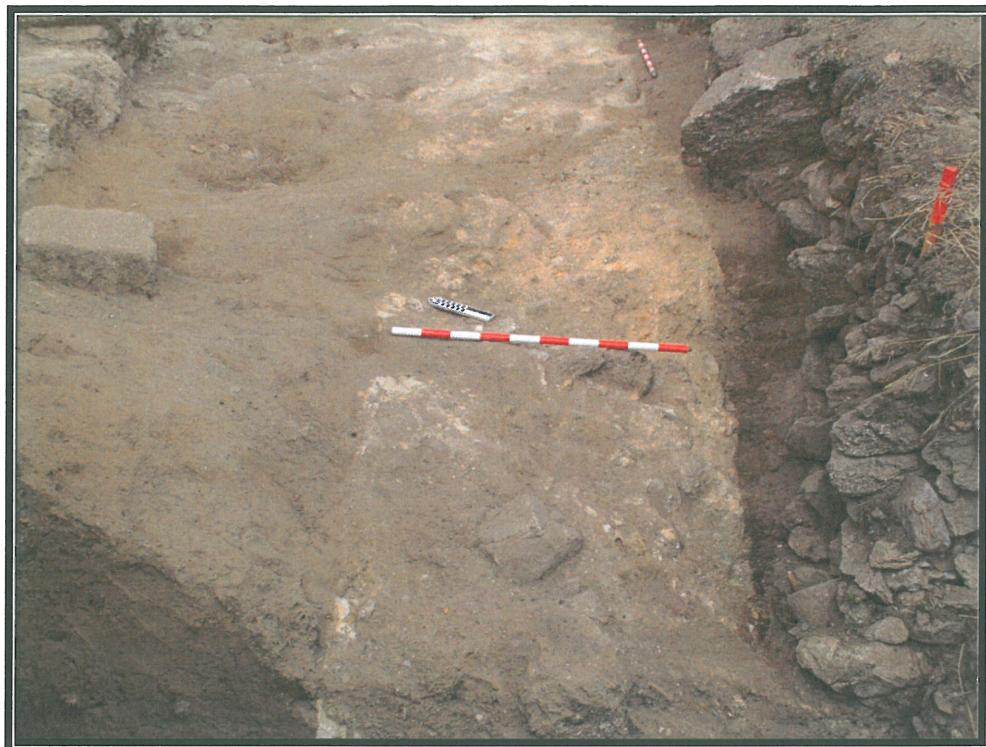
Vista do corte UE215.

Este nivel de ocupación está cortado pola UE215, unha gabia documentada na Cata 3 escavada no ano 2003 e 2005. O pavimento presentaba un deficiente grao de conservación na zona más próxima á Cerca, apreciándose mellor ao sur do corte UE215.

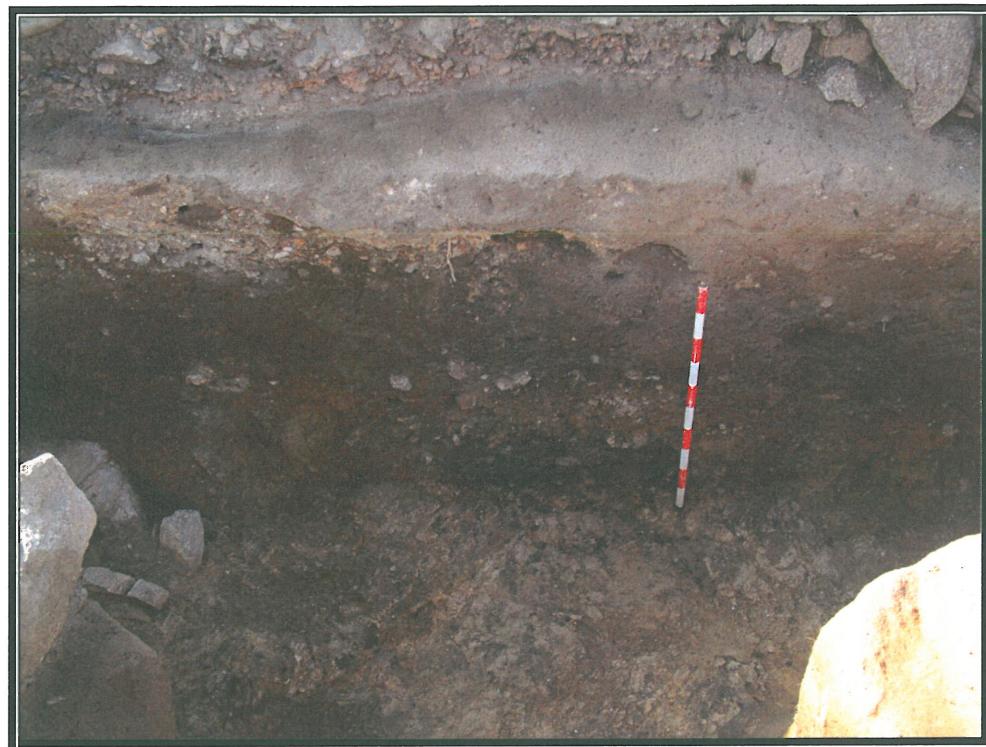
Vista da estratigrafía no perfil Leste, podendo observarse o recheo existente baixo o nivel de pavimento (cortado pola gabia 215).

Este pavimento, cortado pola gabia formada polo corte UE215, está asentado sobre a UE 709, un depósito de terra marrón escura, limpa, compacta, de grao fino. Aparece en ámbolos dous lados do corte UE 215. Posibelmente esta unidade se corresponda coa UE 212 documentada nas campañas de 2003 e 2005, polo que terá que ser igualada. Por debaixo desta UE709, aparecen dúas UEs que deberemos igualar: UE710 e 711, que se caracterizan por unha coloración máis escura que a UE709. É un depósito formado por terra marrón escura, de grao fino.

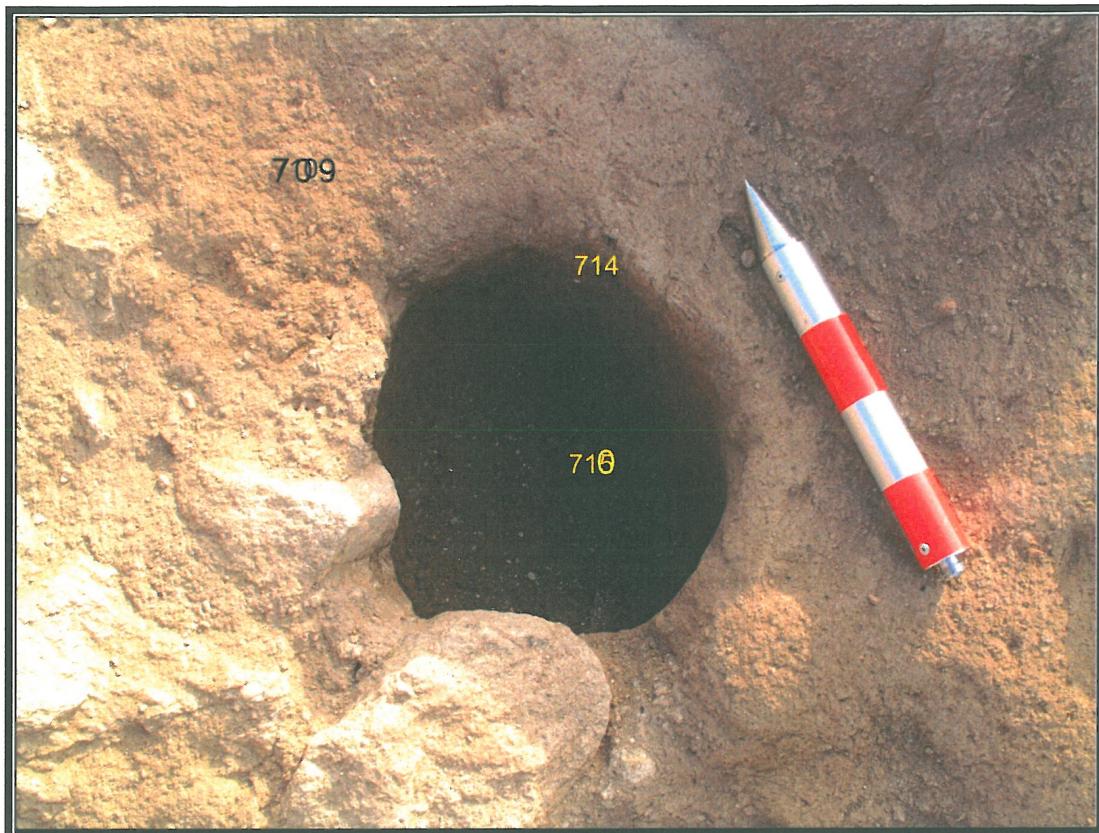
Vista do burato de poste UE714.

Documentáronse dous buratos de poste que se poden relacionar co nivel de pavimento UE703-706. Apareceron orientados en liña recta en sentido transversal á cerca muraria, e se corresponderían coas negativas dun entramado realizado en madeira que estaría adosado á cerca e cubrindo, seguramente, á zona onde se ubica o pavimento, cunha techumbre, daí, o nivel de tella UE704.

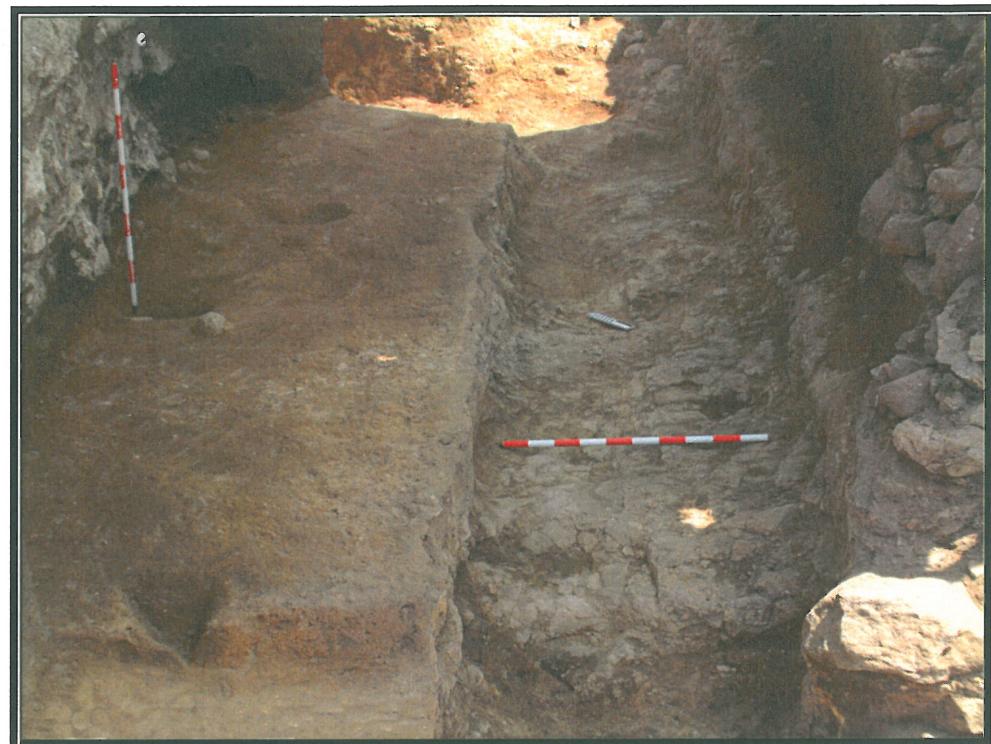
Vista de detalle do corte 215 unha vez escavado.

A relación estratigráfica do corte UE215 e do seu recheo UE214, así como de UE716 e 717, é claramente posterior ás UEs que forman o pavimento e os recheos construtivos inferiores. Descoñecemos a funcionalidade da gabia, pero posibelmente teña relación coa estrutura do pozo documentado no ano 2005, e que posibelmente respondan a un momento serodio da ocupación do castelo. A escavación da gabia completouse nos sectores 41 e 51 (nas anteriores campañas sector 31), xa escavado parcialmente no ano 2003 e 2005, coa retirada da UE720, permitindo observar como a estrutura que engloba ao pozo UEM220, exactamente o corte circular UE223 e o recheo (UE224) deste, se realizaron en parte sobre o nivel de terra negra UE720 depositado no fondo da gabia do corte UE215.

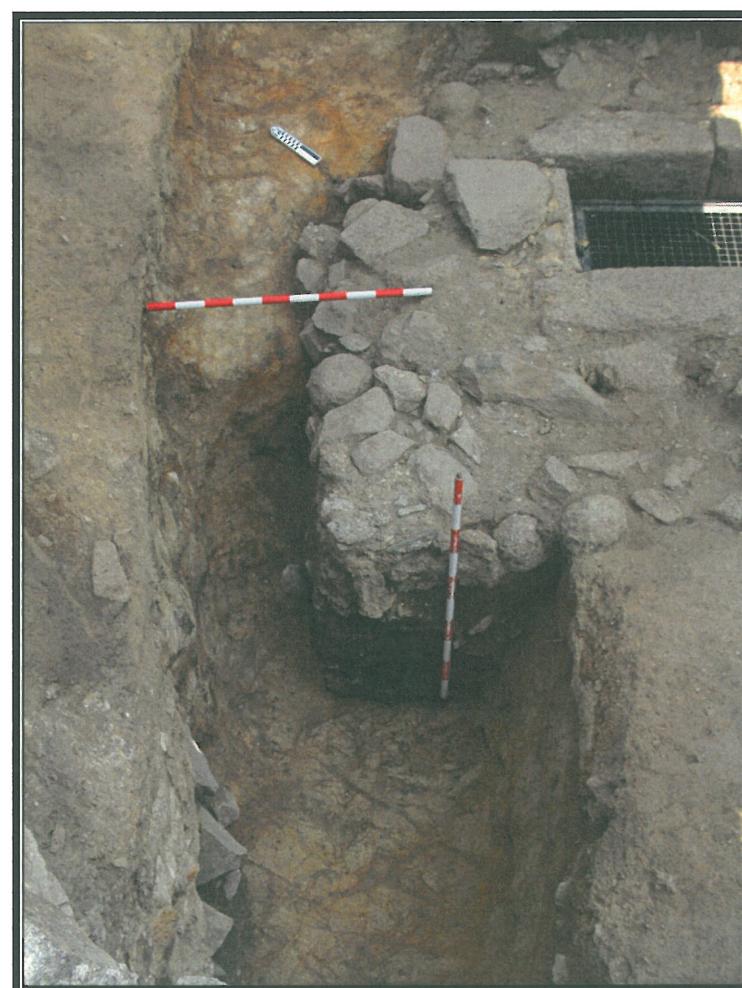
Vista da secuencia estratigráfica; corte UE 215, UE 720, e sobre esta, o recheo UE 224 no que se inclúe o pozo (UEM 220).

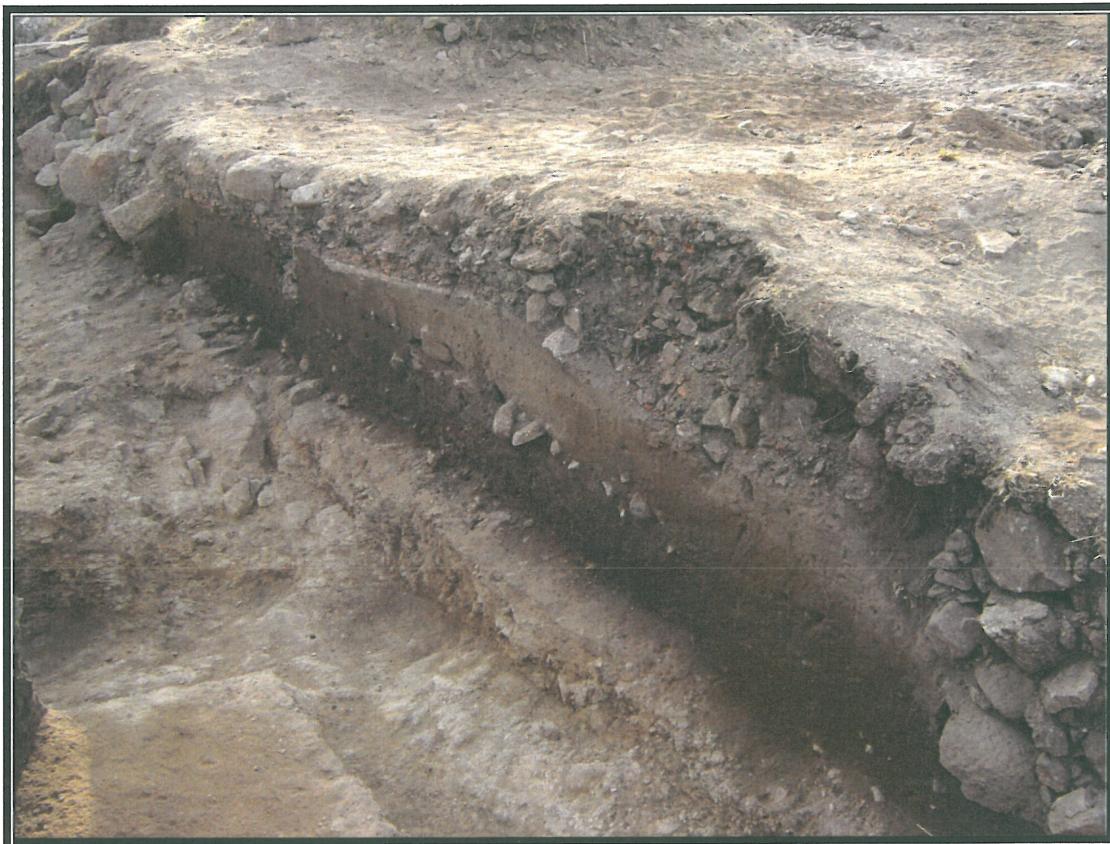
Vista do perfil estratigráfico: nivel de cascallo (UE207), nivel de tella (UE704), pavimento (UE706), e niveis de recheo: UE709/212, 710/711, nivel de transición ao substrato (UE718/719), e substrato cortado pola negativa UE215. aos marxes, aparecen os niveis de derrube 118 (esquerda) e 206 (dereita).

Compre sinalar, que a zona onde se sitúa o pavimento presentaba unha menor carga de derrube pétreo superficial. Como podemos ver na fotografía seguinte, as maiores acumulacións de derrube se sitúan nos extremos da cata.

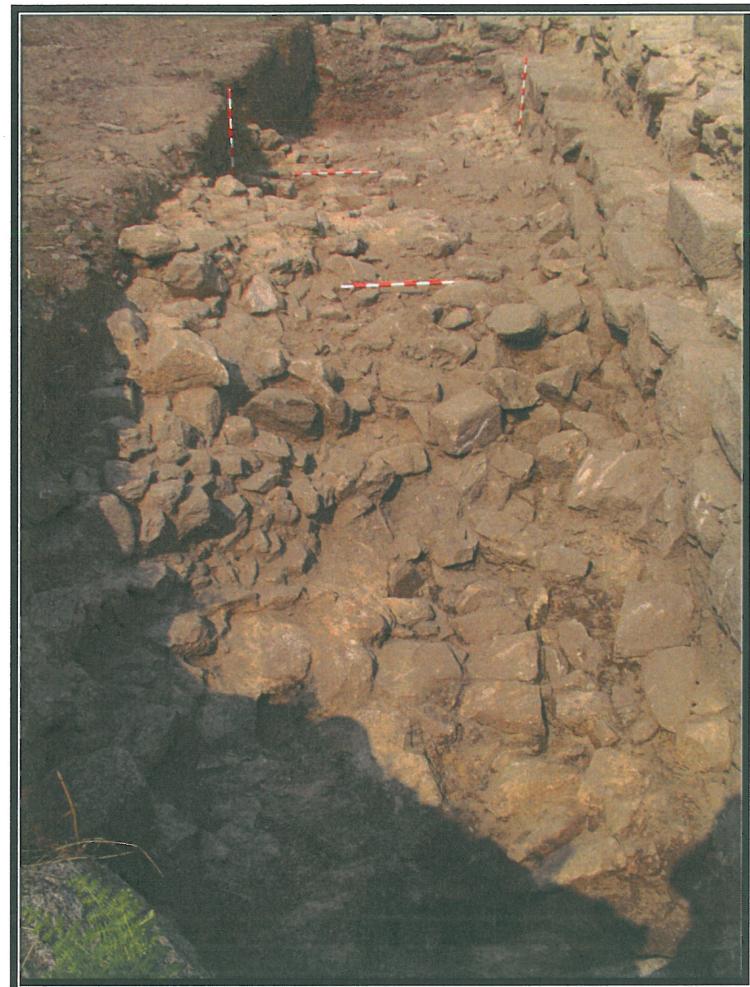
Vista do nivel de derrube UE254. Desde o Oeste.

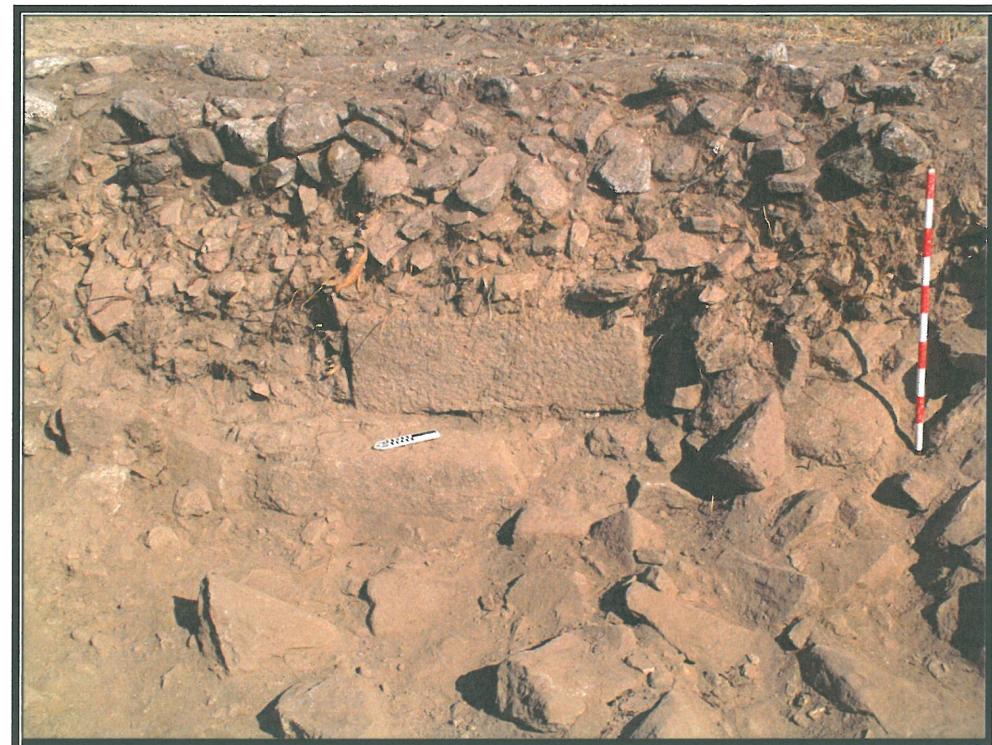
UE207 (de cascallo) sobre a UEM229 (cerca Norte).

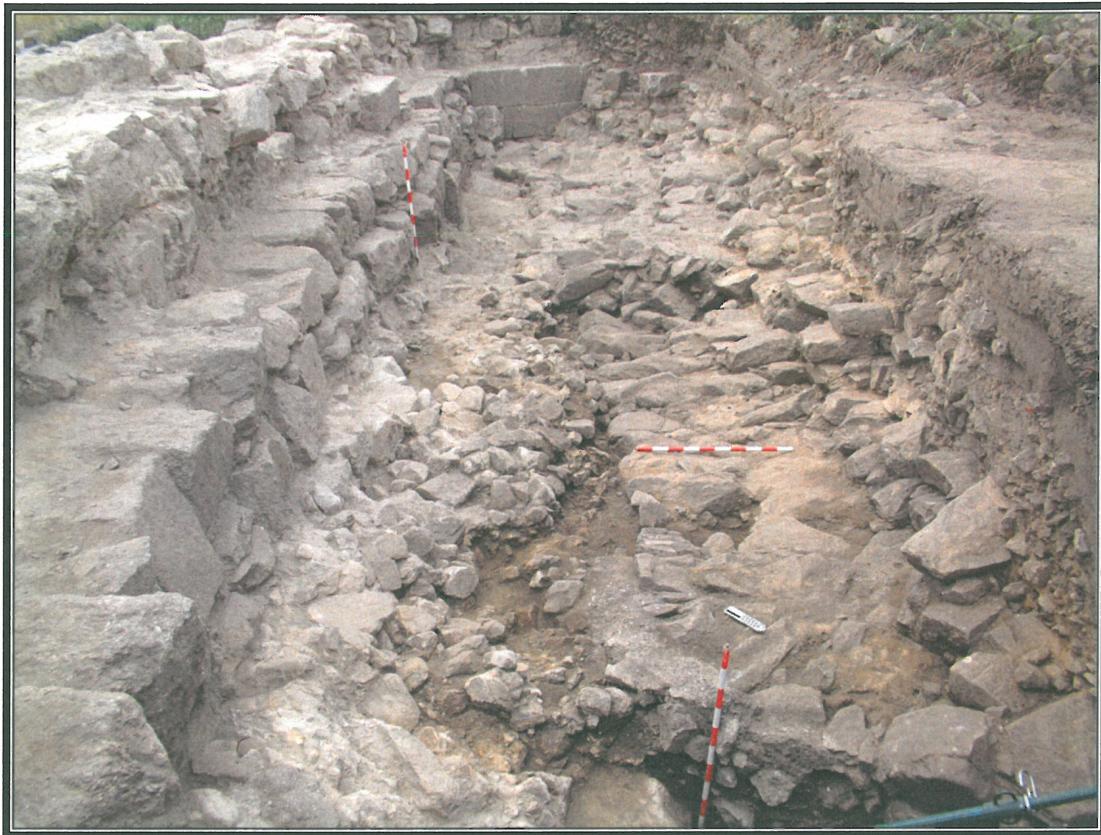
Vista xeral do momento de escavación: á esquerda a cerca Norte e a súa cimentación, apoiada nela a UE 724, e á dereita, ao fondo a UE 257 e en primeiro plano a UE 726.

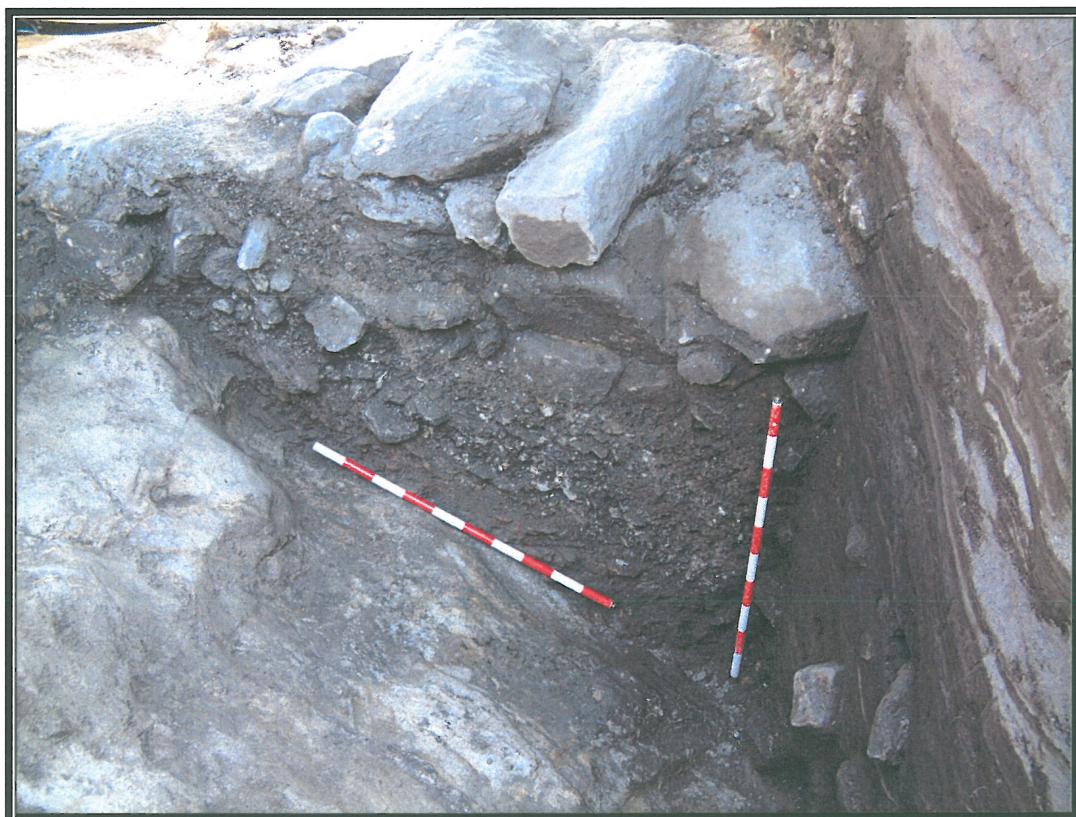
Vista do corte producido pola UE 733. Obsérvase no perfil a secuencia estratigráfica composta por: UE 726, 728, 729 e 730.

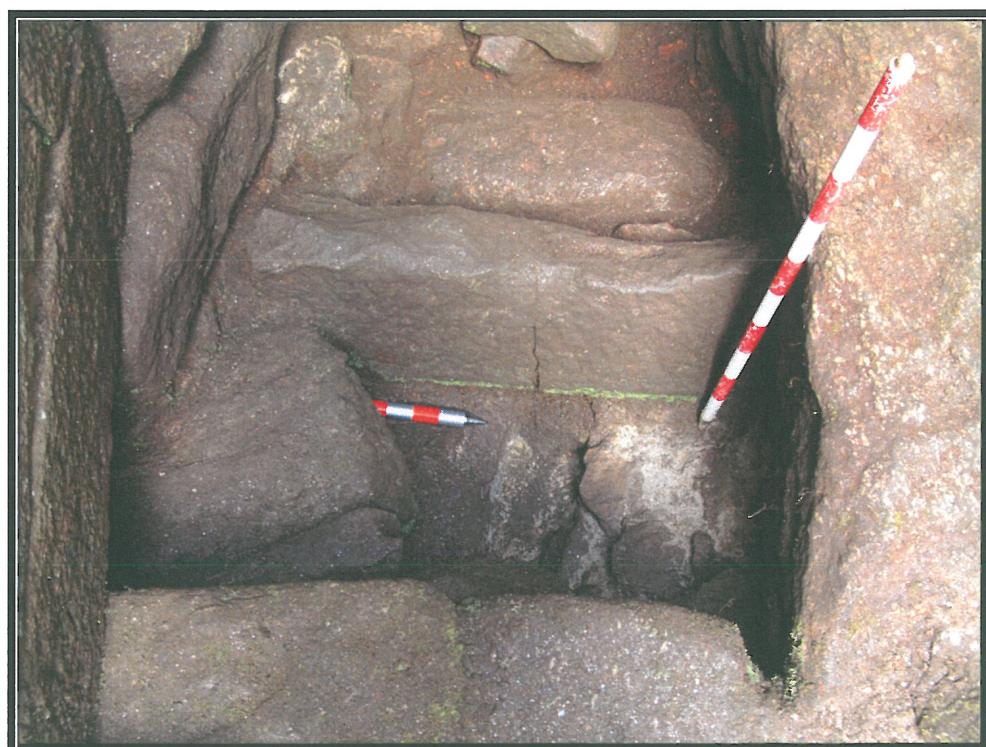
Vista da zona despois da limpeza. Observase en primeiro plano a canalización e o recheo de pedra e terra (UE427).

Esta canalización (UEM 444) semella gardar algunha relación coa canalización UEM 443 da pileta UEM 441, xa que a canalización UEM 444 se mete por debaixo do derradeiro escalón das escaleiras (UEM 424) en dirección á pileta. Nembargante, non garda ningunha relación directa coas canalizacións que veñen do exterior, xa que estas colócanse estratigraficamente “cubrindo” a canalización.

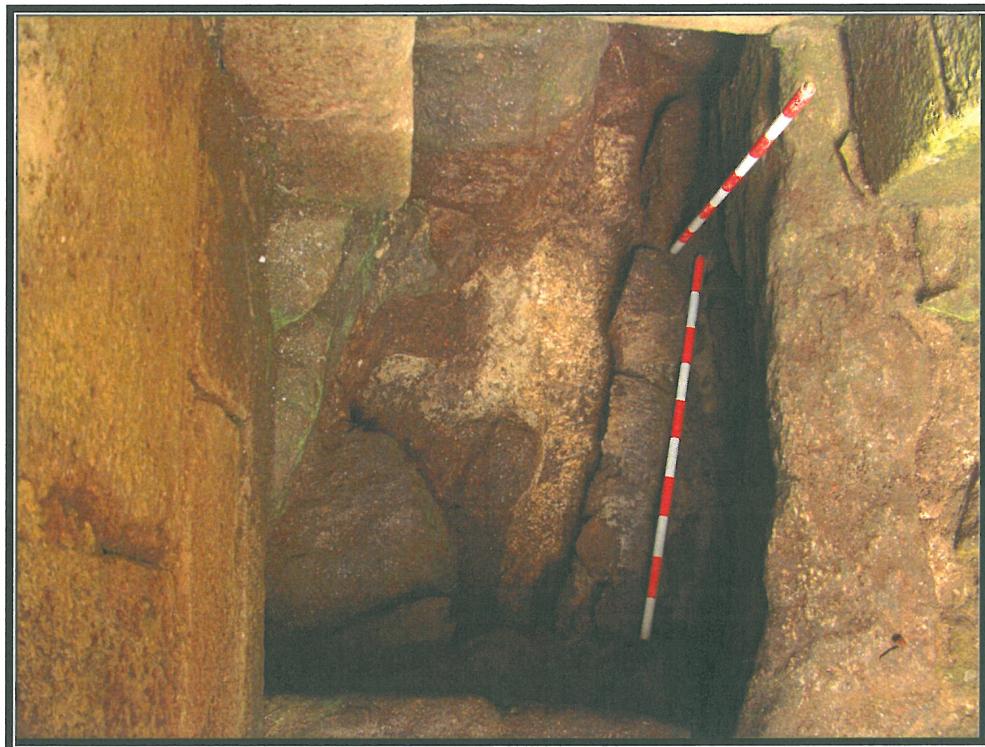
Vista da zona despois da intervención. Desde o alto. No marxe superior da fotografía, obsérvase o inicio da canalización de saída (UEM323).

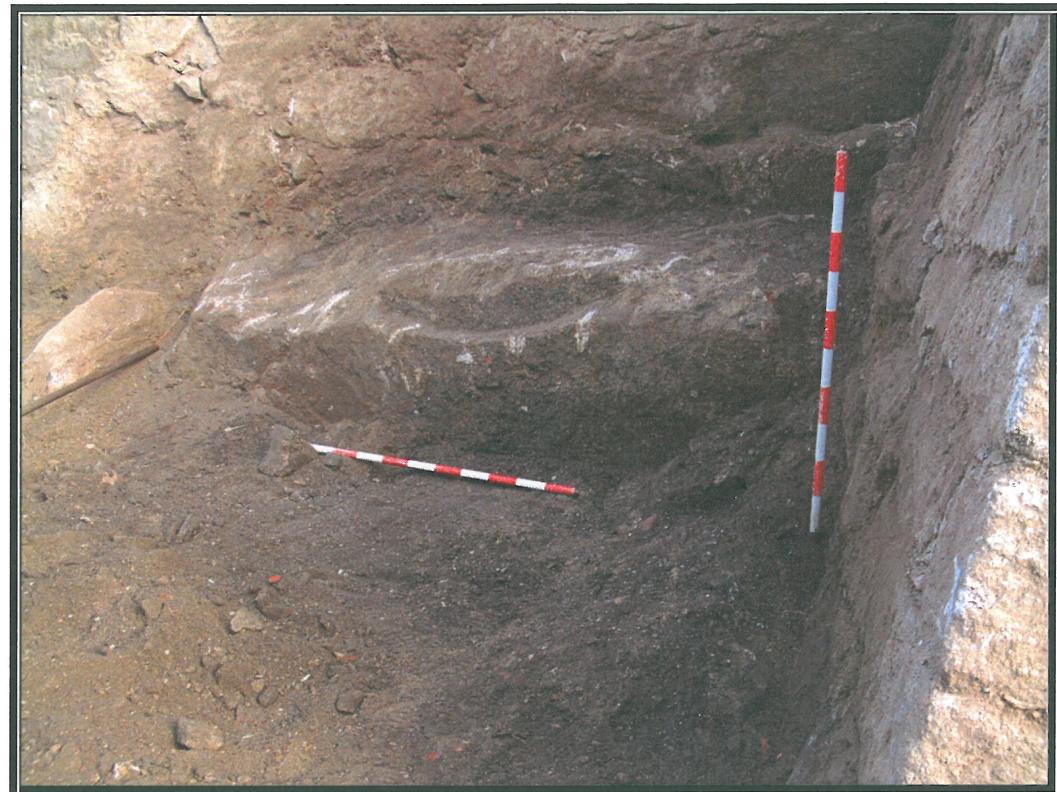
Vista da cimentación da barbacá e o nivel negro.

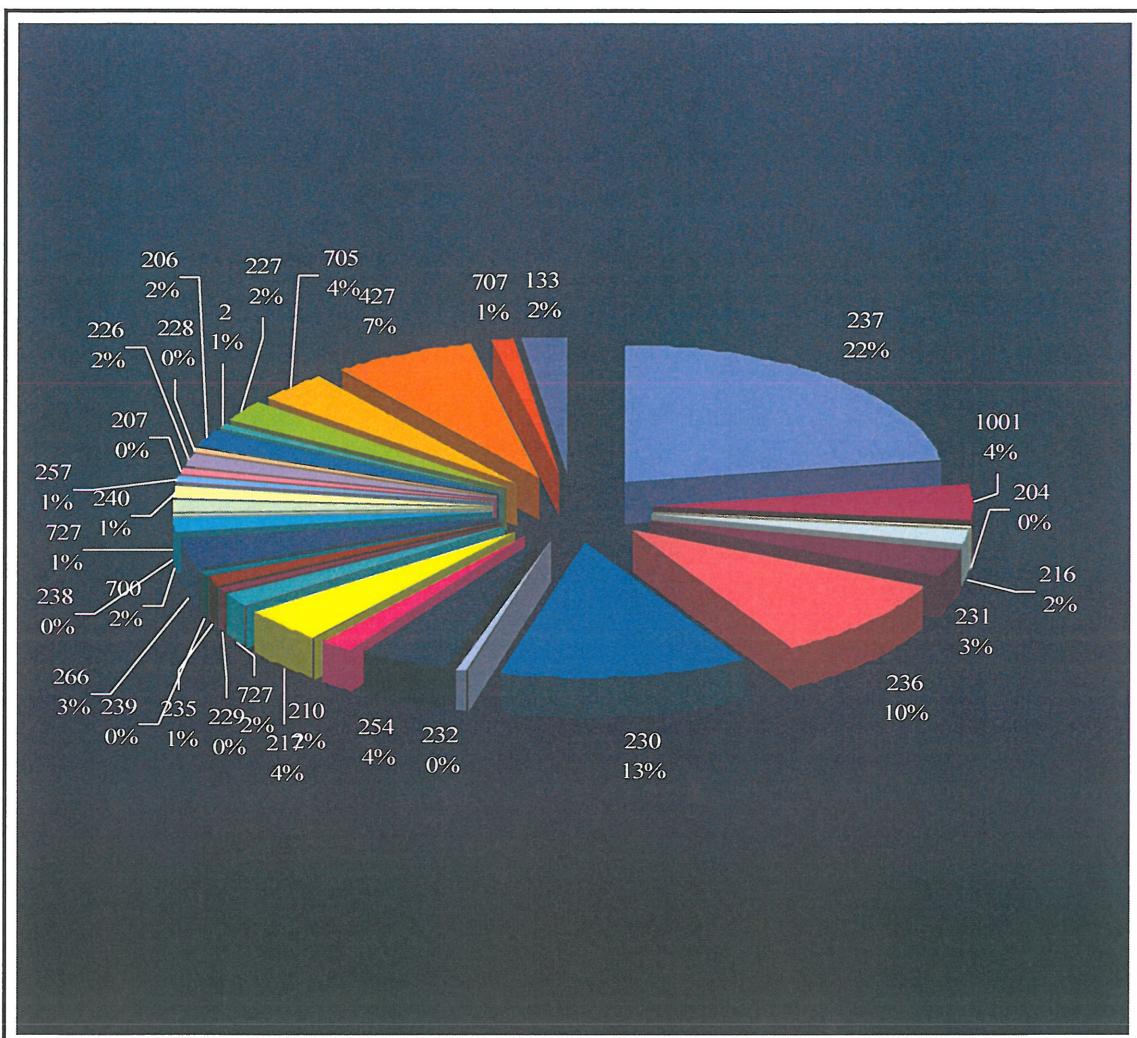
Porcentaxe de achádegos cerámicos por UE.
