MEMORIA TÉCNICA DO ESTUDIO ARQUEOLÓXICO DA FORTALEZA DA ROCHA FORTE

(5^a fase de actuación)

2006

A Memoria Técnica dos traballos arqueolóxicos consistentes en escavación, desescombro e limpeza das estruturas do xacemento da Fortaleza de A Rocha Forte (5º Fase), ubicado na parroquia de Conxo, no concello de Santiago de Compostela (CD 102A 2006/371/0).

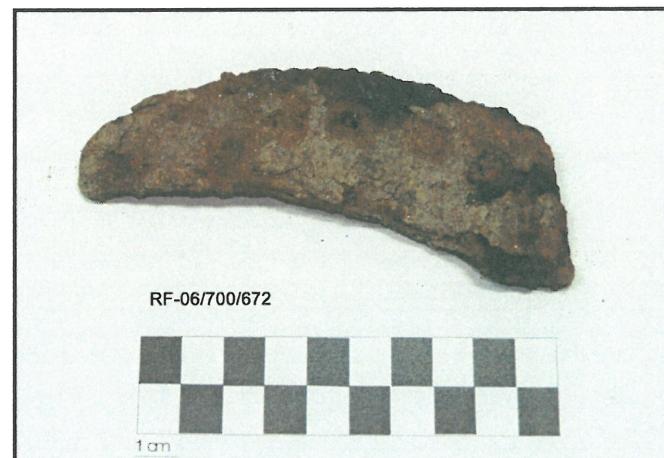
Tan só se documentou a presenza dun fragmento de ferradura, na U.E. 700, no entorno da cerca Norte. A peza amosa dous buratos circulares para a suxección da peza a pezuña do animal a través dun cravo ou punta de sección circular. Atópase en estado activo de corrosión e con restos de costra de óxido. Novamente, este tipo de pezas leva a corroborar a presenza de équidos na Fortaleza ou no seu entorno próximo.

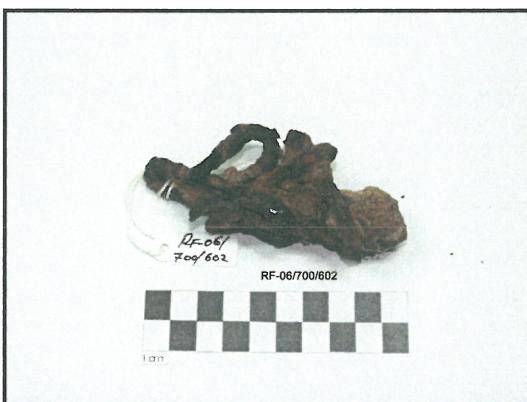
Cadeña de argolas ou pasadores ovalados.

No entorno do sector 51, na U.E. 700, documentaronse dous fragmentos de cadeíñas elaboradas en ferro, en estado activo de corrosión e con presenza de costra de óxido. Un dos exemplares amosa argolas de morfoloxía ovalada mestres que o outro exemplar, amosa as mesmas características só que as argolas son circulares. En ámbolos dous exemplares, as argolas atópanse engarzadas entre sí. A súa finalidade estaría vinculada coa de pasadores relacionados coa función de equipamentos animais ou similares.
