# **ACTUACIÓN DE ESCAVACIÓN, RESTAURACIÓN E ESTUDO DO CASTELO DE A ROCHA FORTE. SANTIAGO DE COMPOSTELA**

## **MEMORIA DOS TRABALLOS REALIZADOS**

**Novembro 2013**

**TOMO I**

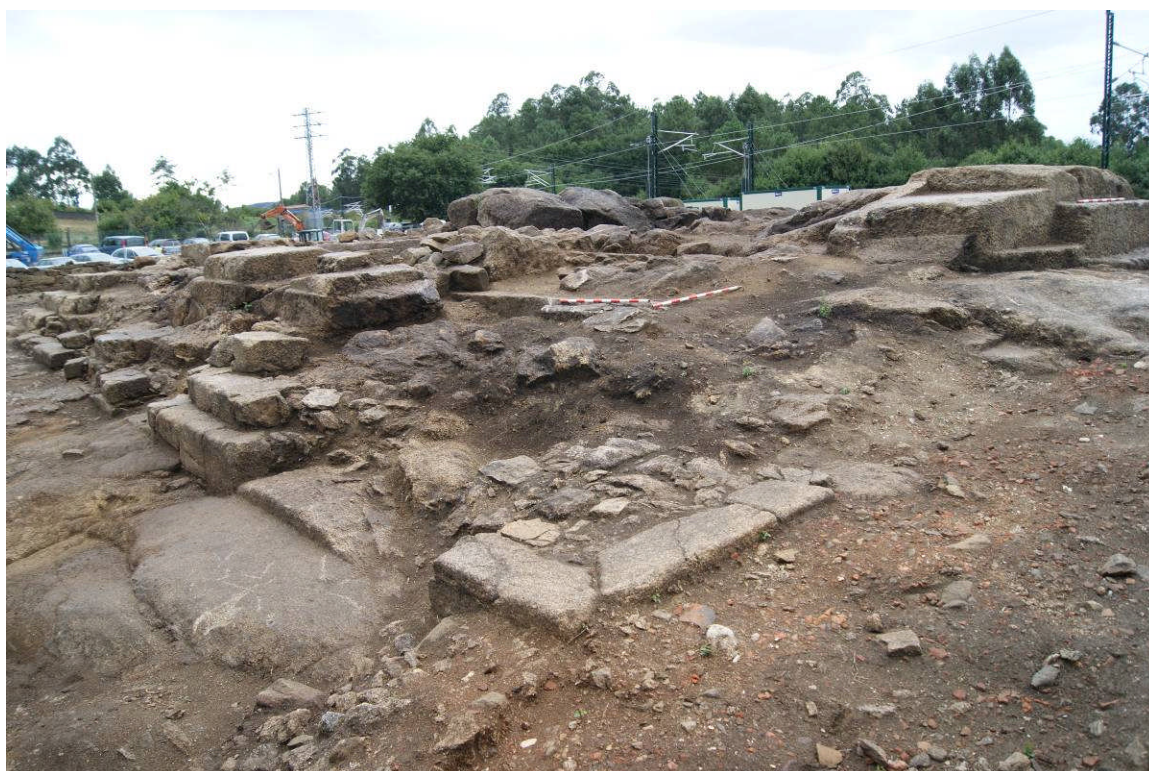
O nivel de arrasamento que mostra toda a zona central do xacemento non deixou, no interior da torre, rastros de niveis de uso nin pavimentacións: Este espazo aparece completamente arrasado ata a rocha, quizais polo espolio da pedra, que neste punto foi especialmente efectivo, ou quizais porque estamos no nivel dos alicerces e o piso de uso da torre estaría nun nivel sobre-elevado por riba dos terreos actuais da fortaleza, algo que, por outra parte, resulta habitual nas torres da homenaxe doutras fortalezas medievais.

Esta torre da homenaxe (GE2001) aparece rodeada dunha serie de estruturas de moi difícil caracterización e interpretación.

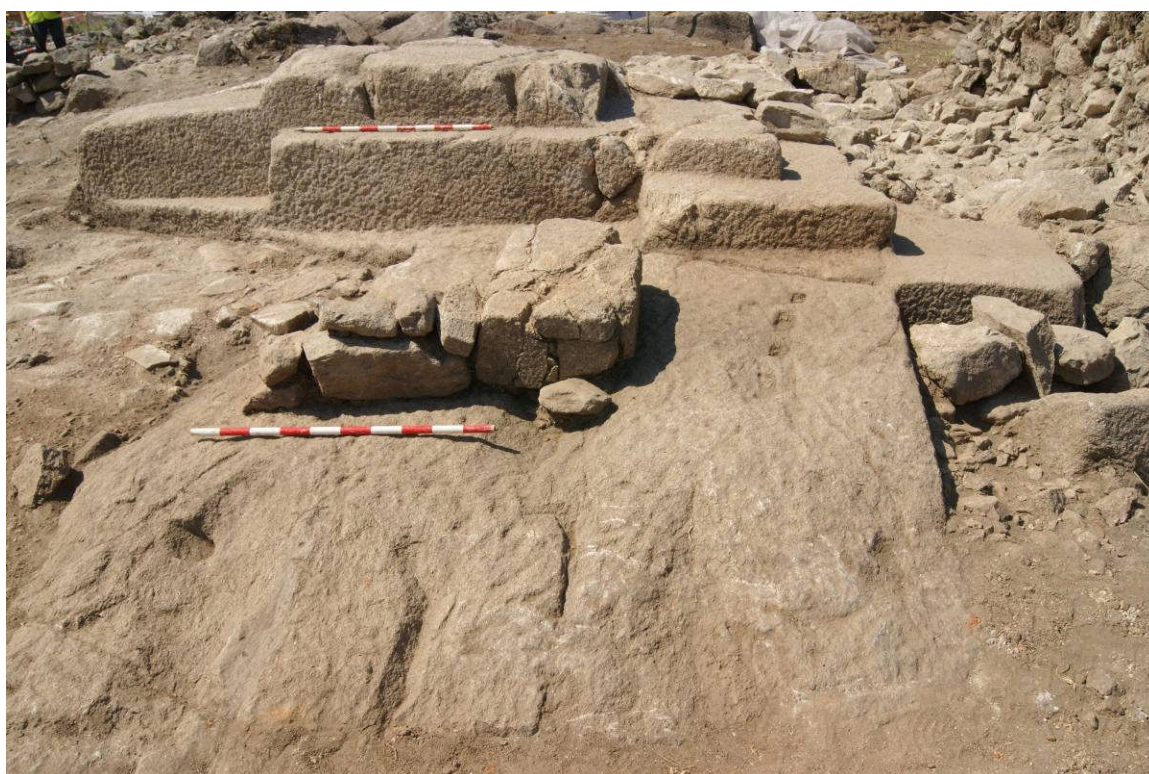
Ao sueste da torre o afloramento está moi rebaixado e traballado ata formar un sistema de pasos que crean una escaleira. Este conxunto de rebaixes na rocha (UE2362, UE2363, UE2364 ou UE2365) non presenta unha vinculación física directa co grupo anterior, aínda que si mostra unha serie de similitudes e vinculacións estruturais que os poñen claramente en relación. Ambos están traballados sobre o mesmo gran afloramento no que se sitúa a torre da homenaxe, ambos teñen 4 chanzos, ambos están adosados a paredes da torre, aínda que sen vinculación estrutural aparente con esta, e por último o trazado hipotético de ambos grupos semella unirse para formar unha banca en L que limitaría toda a base da torre, na zona na que esta ten un desnivel máis pronunciado.

Este feito que podería sustentar a hipótese mencionada dun acabado en chanzos para monumentalizar a visión da torre, non entra en contradición co feito de que a zona conservada deste grupo semella constituír unha plataforma para acceder á torre. Este feito, unido á súa

situación oposta á entrada da fortaleza, permiten plantexar que se trata dun sistema de rebaixa para asentar unha escaleira de acceso á torre da homenaxe.

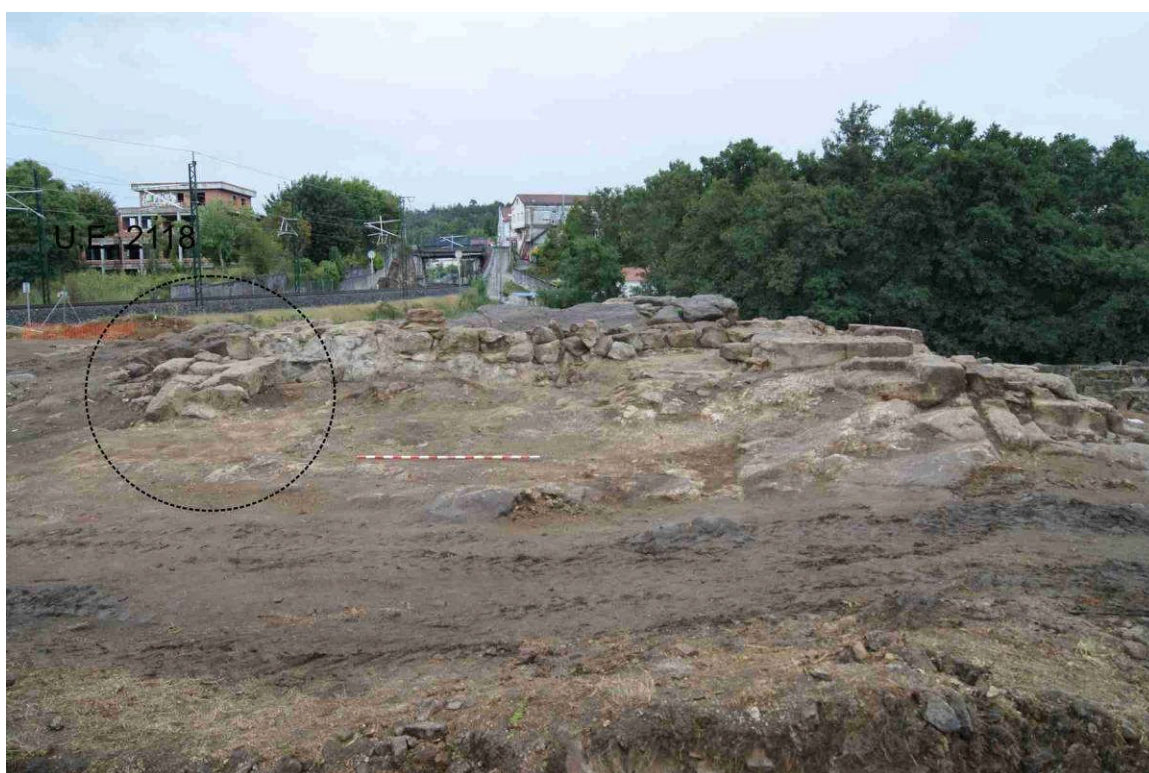
Tratase de dúas estruturas adosadas ao exterior da torre da homenaxe, a ambos lados da súa fachada norte. Unha está realizada en pezas de cantería asentadas sobre o afloramento que crean unha superficie plana cun rebaixe rectangular interior, UE2118, a outra está creada directamente sobre a rocha, UE2345, con idéntica forma e dimensións.

A súa funcionalidade resulta descoñecida pero semellan servir como soporte para algunha estrutura integrada na fachada da torre da homenaxe, quizais algún tipo de decoración que monumentalizase a vista que desta fachada se tiña ao entrar pola entrada principal da fortaleza. Outra posibilidade é que servise de apoio a algún tipo de estrutura funcional hoxe desaparecida; en liña con isto é importante ter presente que a escasos metros desta estrutura se localizou un silo, UE2352, o que pode suxerir que esteamos ante o asento para algún tipo de estrutura de almacenaxe vinculada ao celerio da Rocha que refiren as fontes.

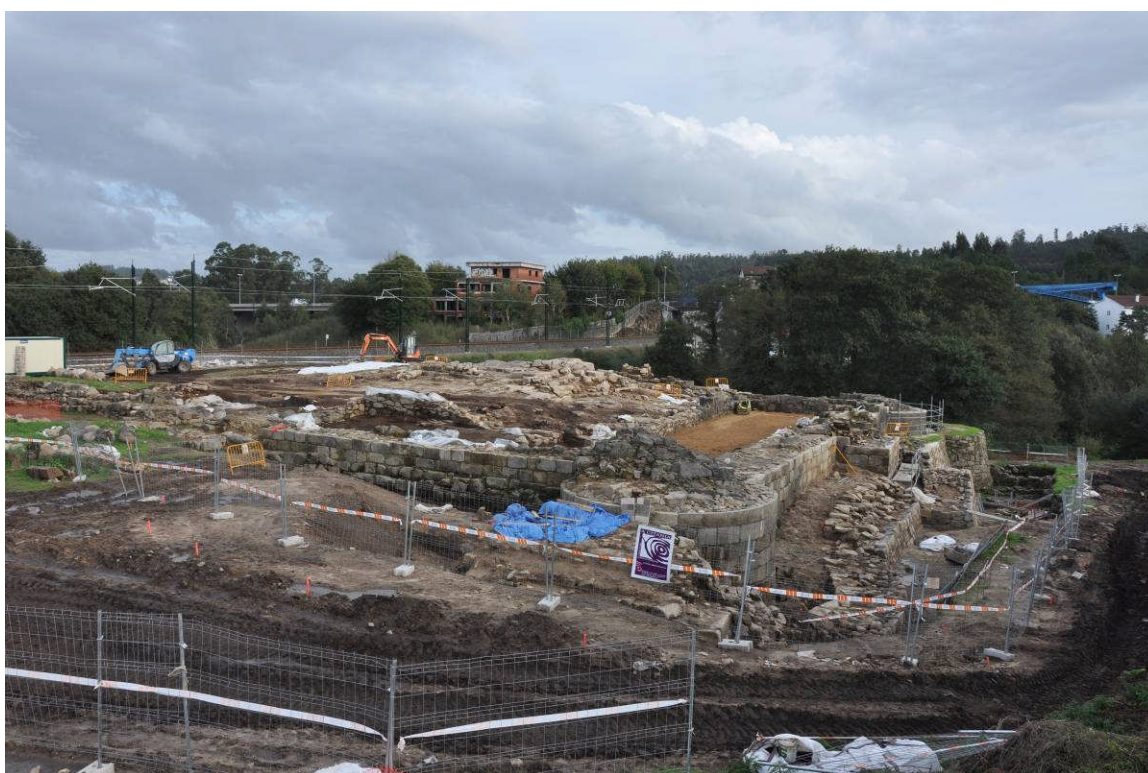
A muralla presentaría 4 torres circulares nas esquinas, das que unicamente están á vista dúas, ambas macizas e con coidado paramento exterior de cantería, así como 3 torres de planta cuadrangular colocadas na zona central de cada lenzo murario, das que unicamente se conservan 2 á vista.

A porta de acceso localízase no lado NW, e estaría flanqueada por dous bloques macizos de diferentes anchura e de planta rectangular (que foron interpretados como posibles torreóns nas escavacións da USC). Aínda que esta non sería a única porta de acceso, pois nun primeiro momento de ocupación da fortaleza, habería outra entrada no lado S, na zona da fonte, aberta baixo un arco oxival e anterior á construción da falsabraga. Na cara exterior da muralla, e en diferentes tramos, foron documentados varios barroteiros (GE2018) que poderían estar relacionados con algún soporte para a construción de estruturas en madeira de carácter defensivo (tipo cadafalso), así como na cara interna da mesma, no tramo da entrada NW, foron identificados cinco posibles aspilleiras/vanos/seteiras (GE2019), relacionadas cun sistema defensivo, anterior á

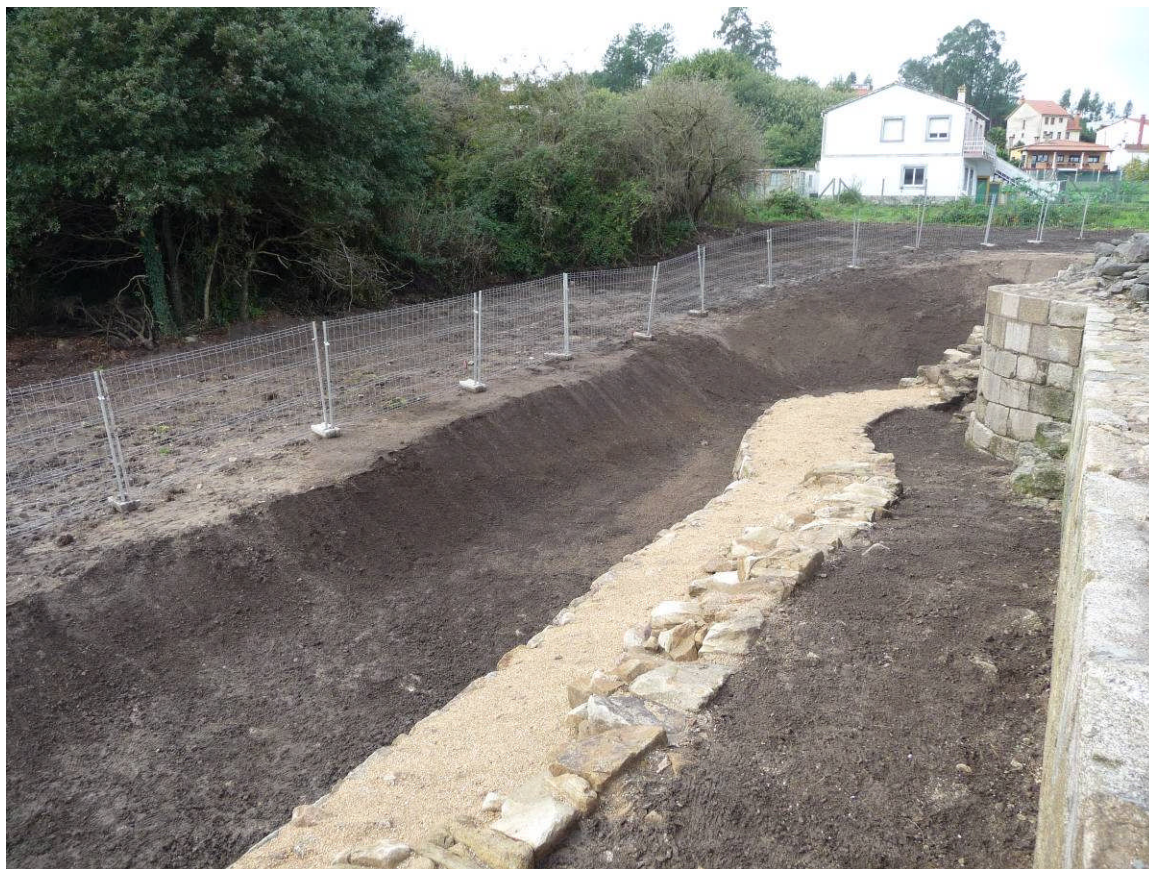
A liza forma un estreito espazo entre a falsabraga e a primeira muralla. Os traballos executados permitiron reforzar a hipótese inicial recollida no proxecto, que propuña a existencia dunha liza en altura, que facilitara o tránsito polo espazo existente entre ambas liñas de muralla, pero situada practicamente á mesma cota que o adarve da falsabraga. Na zona sueste do castelo o afloramento granítico sobre o que se constrúe a fortaleza permite intuír a altura á que se situaría esta zona de paso. A existencia dun sistema de barroteiros, para asento de vigas, uns rebaxes na cantería exterior da muralla e unha ménsula (GE2018), todos situados a unha cota moi similar, tamén permiten supoñer a existencia dalgún tipo de estrutura ou superficie de madeira que funcionase como superficie de tránsito sobre a liza.

A escavación deixou á vista unha área moi castigada e completamente alterada polos derrubes do paramento de cantería da primeira muralla, que crearon un potente nivel formado por terra solta e grandes pedras, UE2049, moitas delas traballadas, xerado moi posiblemente durante o último ataque ao castelo.

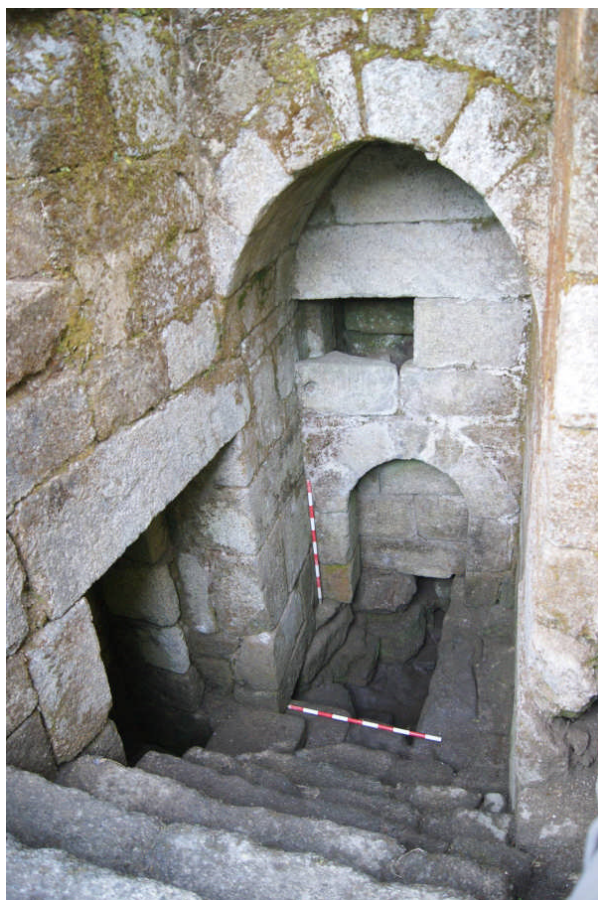
A construción das escaleiras que dende a fortaleza baixan cara ao espazo que denominamos fonte 1 (GE2009), realízase ao mesmo tempo que o resto da muralla: toda a estrutura está perfectamente integrada na primeira liña defensiva. As escaleiras facilitarían o acceso a unha porta que se localiza baixo o arco oxival (UE3056) actualmente visible. Tería un tímpano (UE3025) e un lintel (UE3027) no que resulta visible o gonzo dunha porta (UE3028). Esta poterna que permite a saída da fortaleza cara ao sueste, zona na que se sitúan os acuíferos do castelo, pode ser a que aparece reflexada nos textos, que falan dunha ampla saída ao río pola que “collería un home dacabalo”.

A esta primeira fase de construción pertence tamén a pileta ou fonte (UE3032), integrada nos paramentos do alzado Sur deste espazo. Esta fonte tería un sistema de entrada/saída de auga do que só conservamos unha canle (UE3008), cuxa traxectoria e comunicación coa pileta resultan imposibles de definir sen desmontar as estruturas que actualmente a cobren.

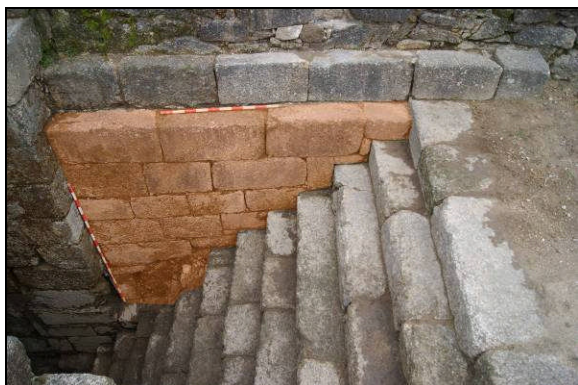
Zona canalizacións, con parede selada.

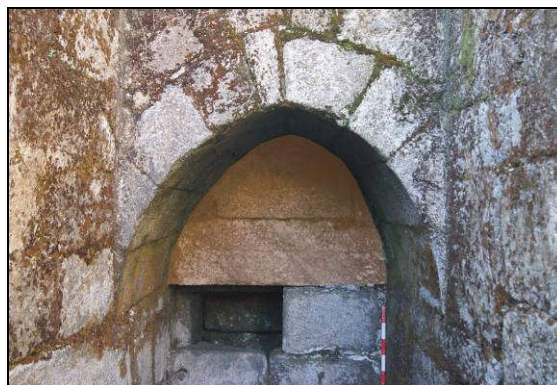
Vista do alzado UE3020.

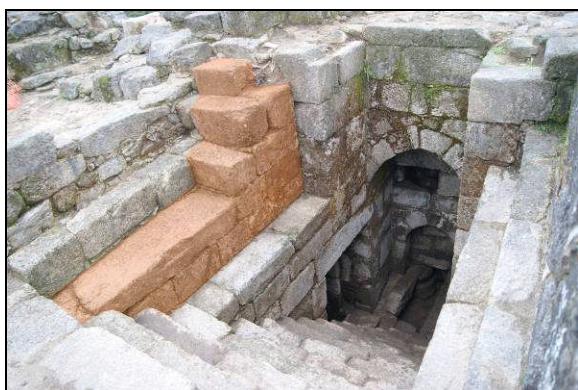
Detalle da UE3025.

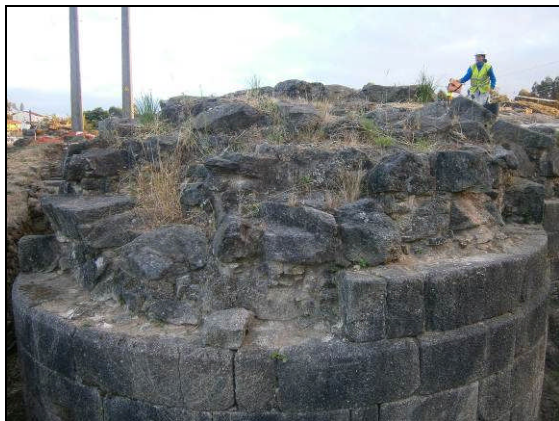
Aspecto inicial do torreón sur antes da limpeza.

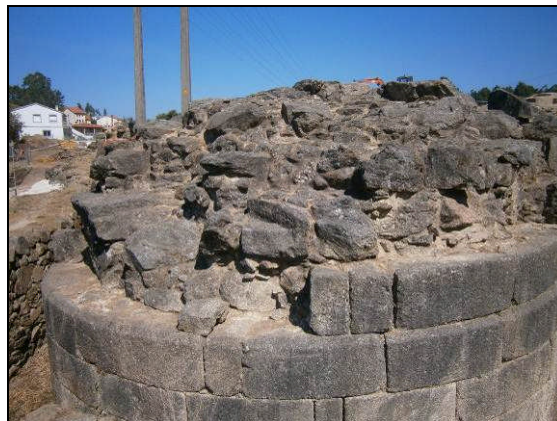
Aspecto final do torreón sur despois da limpeza.
