**MEMORIA TÉCNICA**  
**DEL ESTUDIO ARQUEOLÓGICO**  
**DE LA**  
**FORTALEZA DE ROCHA FORTE**

**(2ª fase de actuación)**

**diciembre - 2003**

**Nombre del proyecto:** *2ª Fase de actuación en la fortaleza medieval de A Rocha Forte: excavación, desescombros y limpieza de las estructuras.*

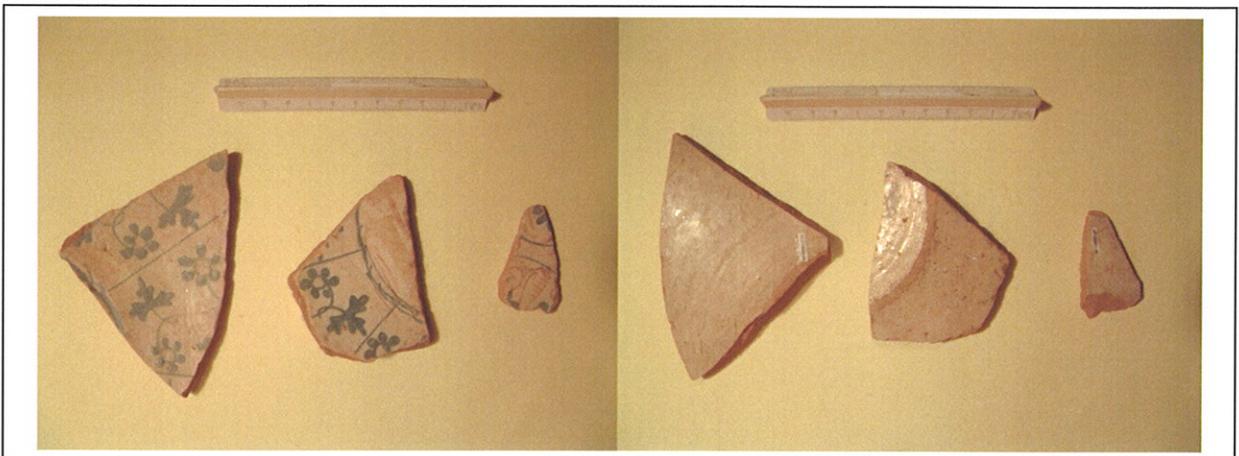
**Perfil completo de un plato.** Se trata de una pasta gruesa, bien decantada y de color anaranjado. La cocción es oxidante y se pueden observar defectos durante la misma visibles actualmente en las fracturas de la pieza que se denominan de *fractura erizada*. Presenta decoración en ambas superficies en azul cobalto y dorado aplicados ambos sobre una capa lechosa de esmalte o barniz blanco estannífero.

Diámetro fondo: 12 cm.

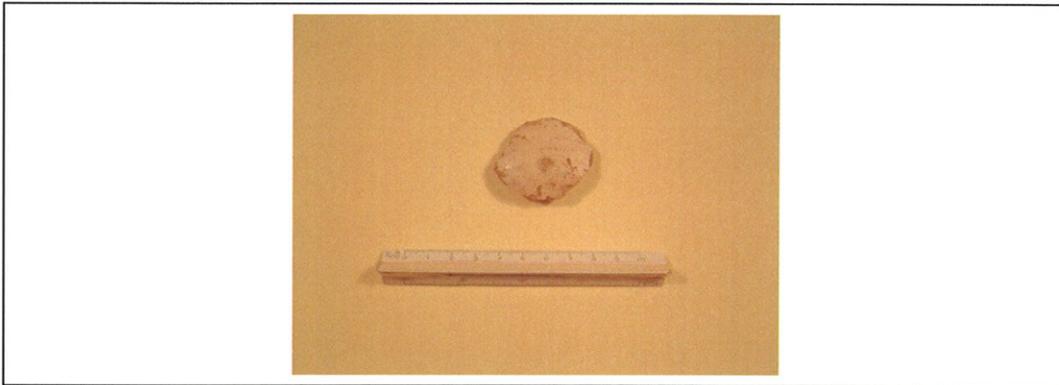
**Fragmento de panza** Presenta pasta de grosor medio, bien decantada y de color anaranjado. La cocción es oxidante siendo posible identificar una cocción tipo sándwich en la fractura de la pieza, posiblemente producto de la aplicación del barniz o esmalte.

Aunque en muy mal estado de conservación esta pieza presenta decoración bícroma en azul y en dorado aplicados sobre la base de barniz o esmalte blanco de estaño en este caso de tono muy nacarado..

**Morfología:** recipiente abierto. Pequeño cuenco o escudilla.

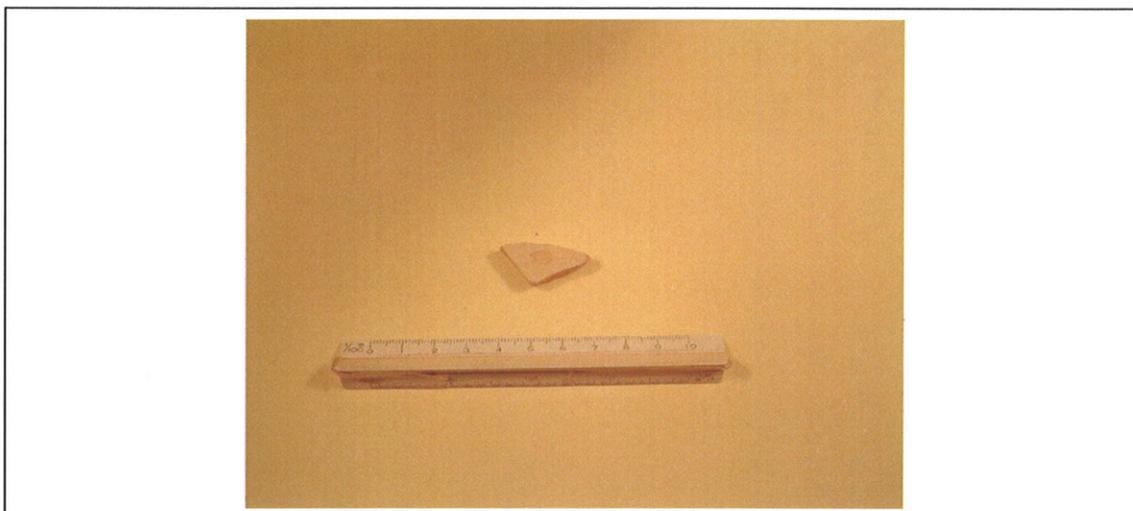
**RECIPIENTE N°7.****RF-03/002/C/91.**

Fragmento de galbo de loza esmaltada en blanco estannífero con decoración en dorado por las dos caras. Fragmento de pasta gruesa, muy bien decantada y pulvurulenta al tacto. La cocción es tipo sándwich, siendo el núcleo naranja y las pareces de color blanco sobre las que se aplicó el esmalte blanco. Sobre la capa de barniz blanco estannífero se aplicó la decoración en dorado. En una de las superficies prácticamente no se conserva nada; en la otra se puede observar una hoja almendrada surgiendo de un tallo fino.

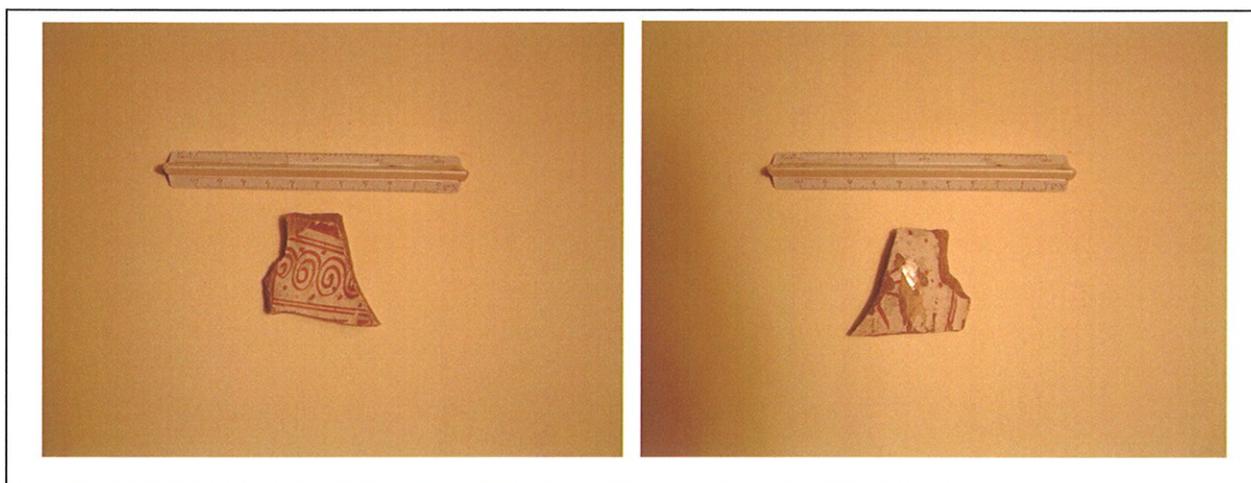
**RECIPIENTE N°9.*****RF-03/002/C/045.***

Fragmento de galbo imposible de determinar a qué tipo de recipiente pertenece. Presenta pasta de grosor medio, bien decantada y de color anaranjado. La cocción es oxidante, siendo el color de la pasta amarillento. Presenta decoración de motivos geométricos realizada en dorado sobre fondo blanco estannífero por ambas caras. En la *superficie interior* aparece un motivo espirales con puntos enmarcada en dos delgadas líneas paralelas, también en dorado sobre las que parece existir otra gruesa línea. En la *superficie exterior* del fragmento se observan tan sólo dos delgadas líneas paralelas en dorado ubicadas en la zona más próxima ala zona del borde del recipiente. Bajo ellas aparecen varias líneas pequeñas y delgadas que configuran motivos imposibles de describir debido al escaso campo decorativo que se conserva. Procedente, posiblemente, de alfares valencianos de Manises o Paterna.

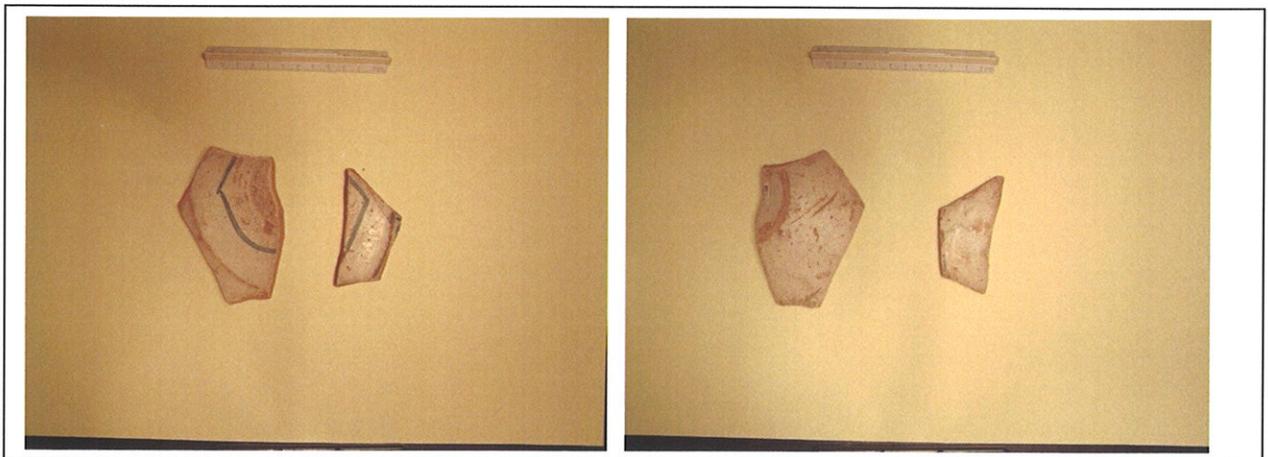
### RECIPIENTE N°10

Presentan pasta gruesa, bien decantada y de color anaranjado. La cocción es oxidante aunque en las fracturas se observa una entrada diferencial de calor durante la cocción configurando una cocción tipo sándwich con mayor entrada de calor al principio del proceso. Presenta **decoración** en azul cobalto aplicada sobre fondo barniz de color blanco estannífero. Los motivos en azul cobalto se reducen a una única línea realizada en varios trazos y describiendo una forma rectilínea o semicircular según el fragmento.

**Morfología:** recipiente abierto. Fondo de base cóncava y cuerpo de paredes muy exvasadas. **Diámetro fondo:** 8 cm.

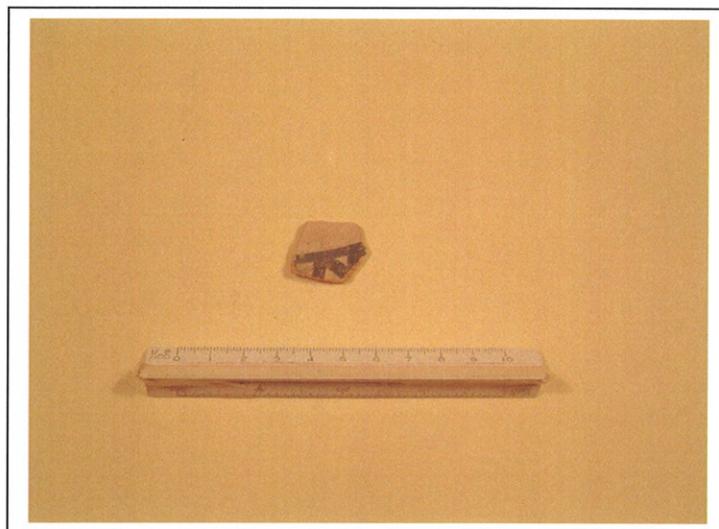
**RECIPIENTE N°12.***RF-03/002/C/093.*

Fragmento de galbo. Pasta bien decantada, de cocción oxidante, siendo el color de la misma anaranjado. Presenta decoración geométrica, en la pared exterior, en azul cobalto aplicada sobre la base de esmalte blanco estannífero. Debido a las reducidas dimensiones del fragmento y al escaso campo decorativo, los motivos representados son imposibles de describir aunque podemos identificar una línea horizontal en azul bajo la cual parecen surgir triángulos también en azul cobalto.

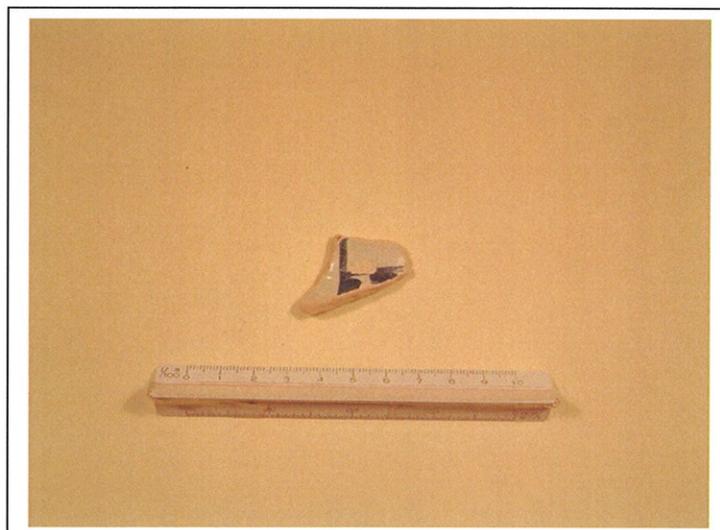
**RECIPIENTE N°13.*****RF-03/302/C/179.***

Fragmento de panza con cuello. Presenta una pasta fina, muy bien decantada aunque pulvurulenta al tacto. La cocción es de tipo sándwich, siendo el núcleo anaranjado y las paredes exterior e interior de color blanquecino. Presenta decoración en azul cobalto aplicada sobre la base de esmalte blanco estannífero. La decoración se ubica en la pared exterior, en la zona del cuello y hacia la panza. Los motivos representados parecen ser geométricos con líneas y puntos en azul. Debido a las reducidas dimensiones del fragmento y al escaso campo decorativo que se conserva son imposibles de describir.

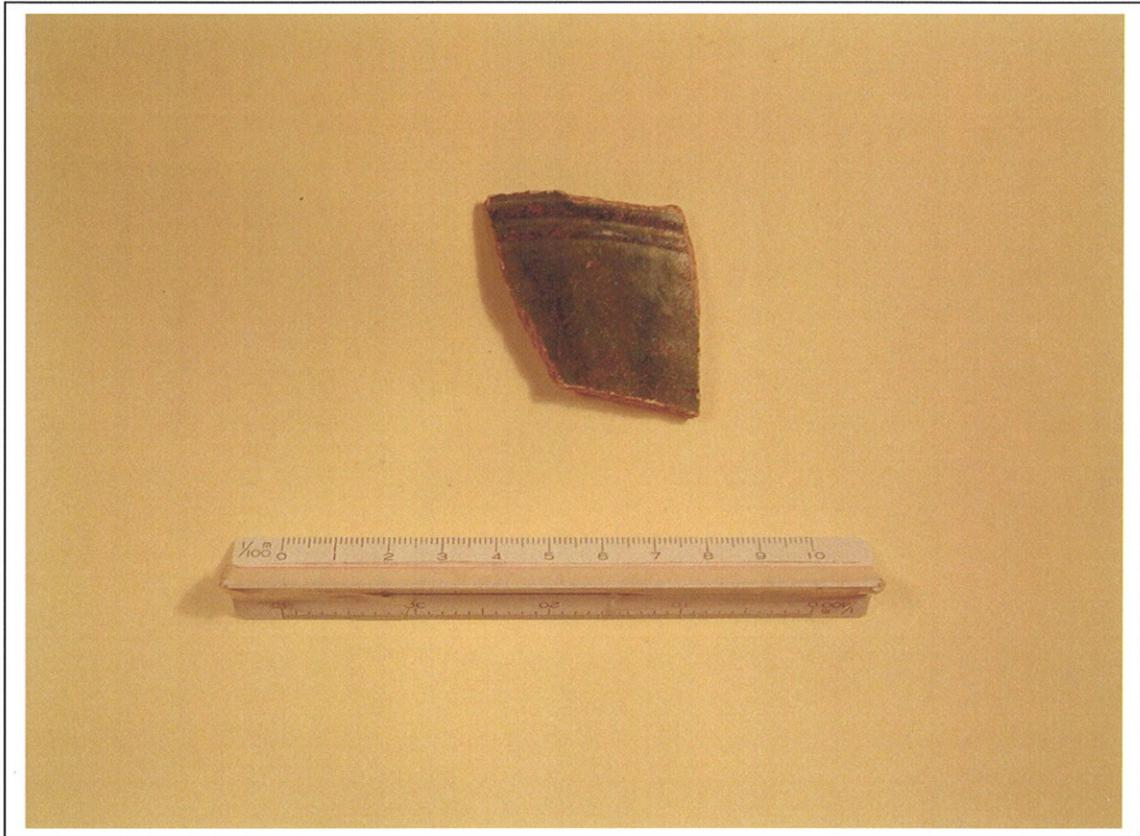
**RECIPIENTE N°15**

Fragmento de panza de pasta fina, bien decantada y de color amarillo/anaranjado apagado. La cocción es oxidante. Presenta decoración en la superficie exterior del fragmento a base de vidriado de color verde muy intenso. Se pueden observar además dos líneas paralelas y horizontales molduradas en las que el vidriado es de color más intenso. Por lo que respecta a la técnica de fabricación parece haber sido a torno.

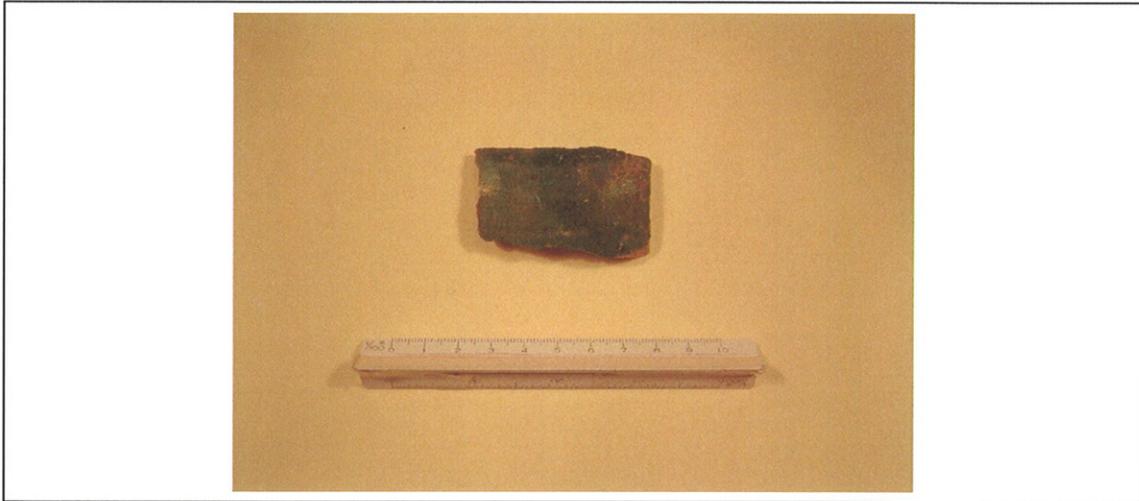
### **RECIPIENTE N°16**

Fragmento de panza de pasta de grosor medio, bien decantada y de color anaranjado. La cocción es oxidante. Presenta decoración por ambas superficies a base de vidriado de color verde muy intenso con presencia de irisaciones, lo que certifica de algún modo su antigüedad.

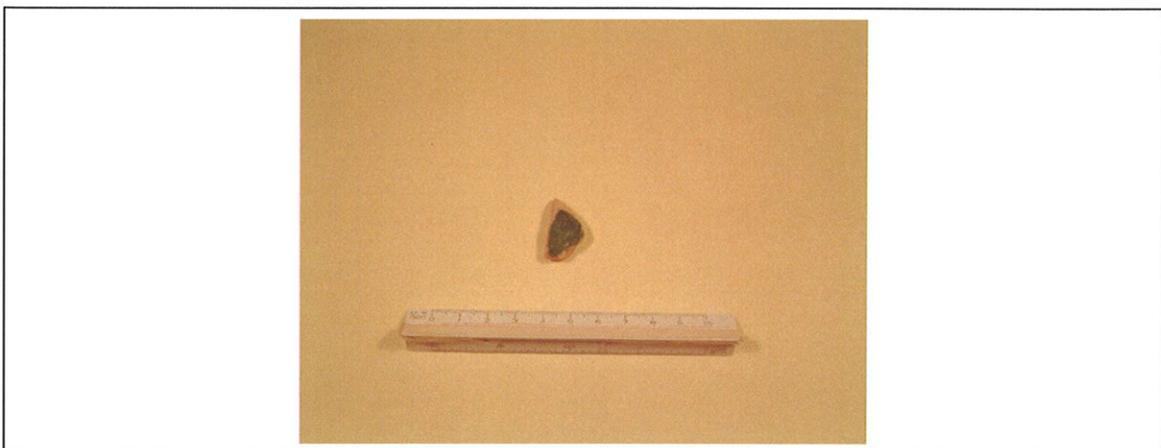
**RECIPIENTE N°17**

Fragmento de panza de pasta de grosor medio, bien decantada y de color anaranjado, La cocción es oxidante aunque se pueden observar diferentes entradas de calor que configuran una cocción tipo sándwich con mayor entrada de oxígeno al inicio del proceso. Presenta vidriado en la superficie exterior de la pieza, siendo posible que se haya perdido en el interior. Este vidriado es de color verde muy intenso con presencia de irisaciones que atestiguan su antigüedad.

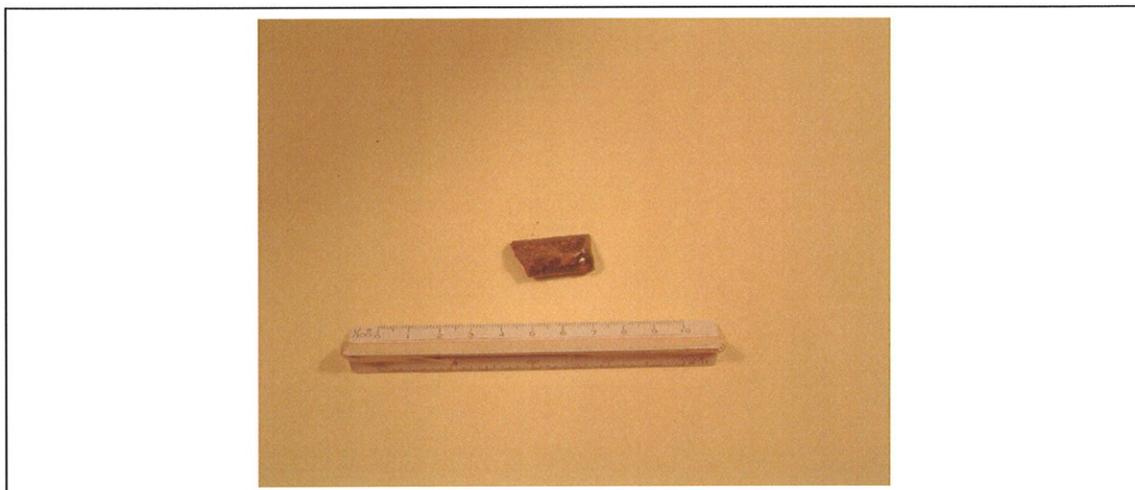
**RECIPIENTE N°18**

Fragmento de asa de pasta de grosor medio, bien decantada y de color marrón. La cocción parece ser oxidante. Todo el fragmento está decorado con vidriado de color verde muy oscuro.

**Morfología:** fragmento de asa de pequeñas dimensiones.

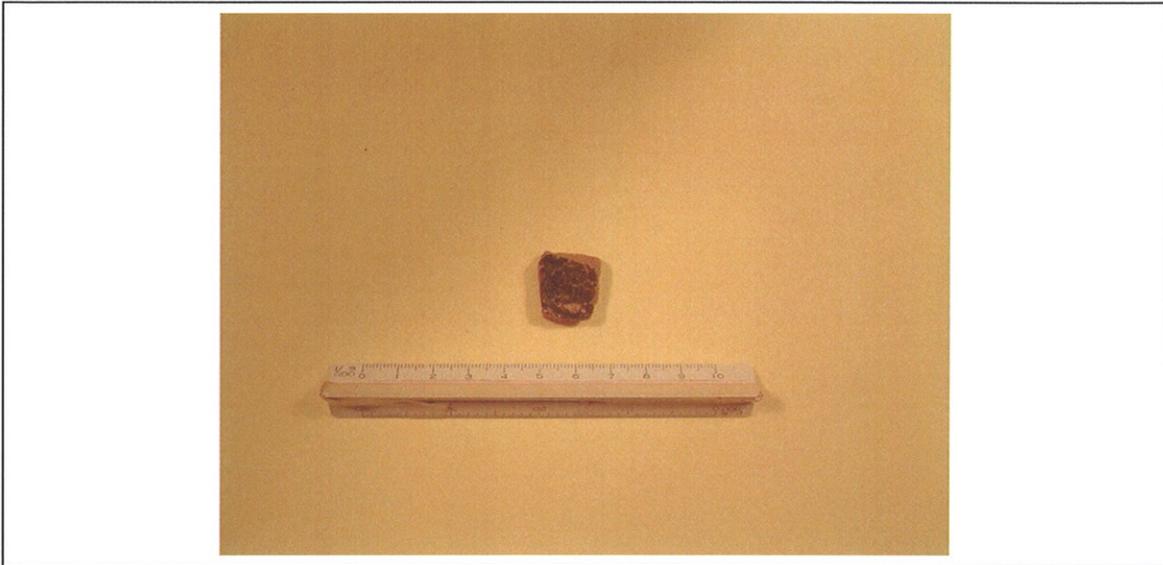
**RECIPIENTE N°19**

Fragmento de galbo indeterminado. Pasta de grosor medio, bien decantada. La cocción es oxidante, siendo el color de la pasta anaranjado. Presenta recubrimiento de vidriado de color verde intenso por toda la superficie de la pieza.

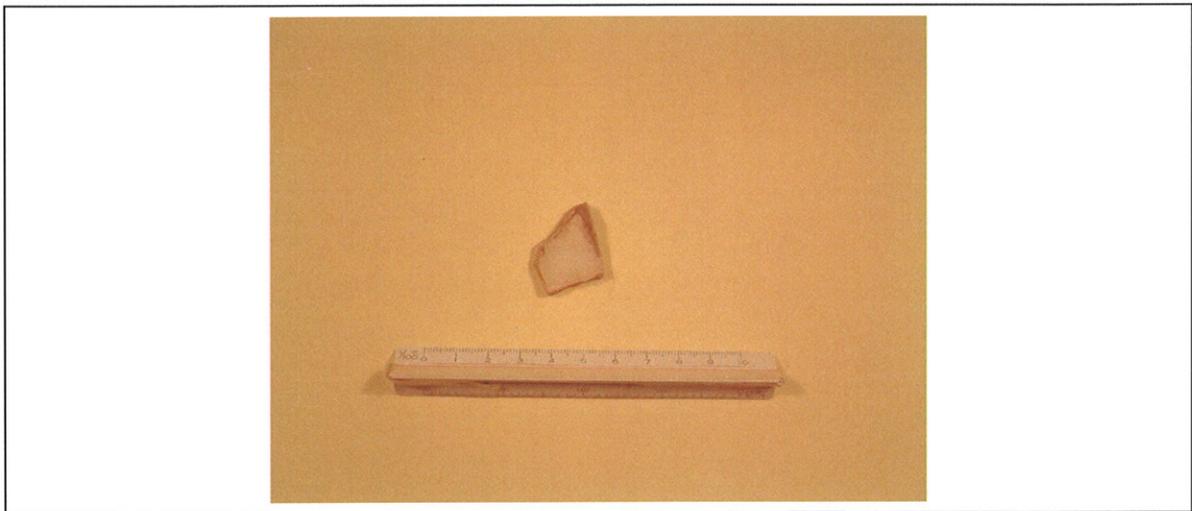
**RECIPIENTE N°26*****RF-03/207/C/453.***

Fragmento de galbo indeterminado que presenta las mismas características tecnológicas que el recipiente anterior pero que debido a que no pegan ya que proceden de dos unidades estratigráficas muy distantes, han sido considerados como dos recipientes diferentes. Pasta fina, bien decantada y de color blanquecino. Presenta decoración a base de un vidriado de color blanco por toda la superficie del fragmento.

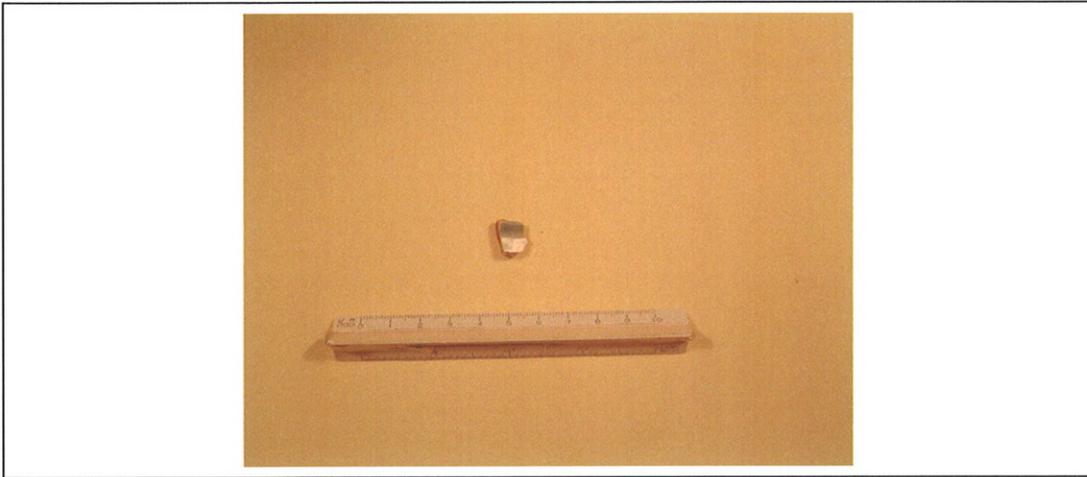
**RECIPIENTE N°27*****RF-03/002/C/013.***

Fragmento de reducidas dimensiones de galbo indeterminado. Patas de grosor medio, bien decantada y cocción oxidante, lo que confiere a la pasta un color amarillento apagado. Presenta decoración en la superficie exterior a base de vidriado en azul de diferentes tonalidades.

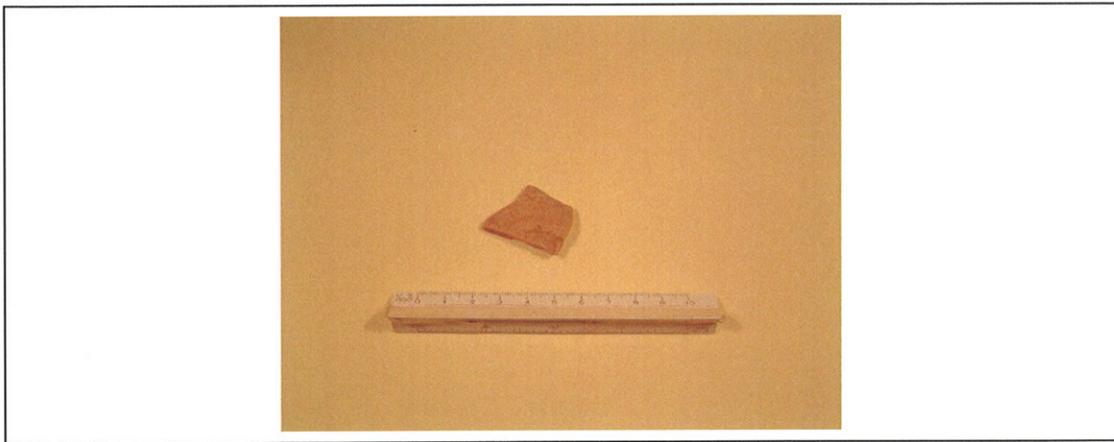
*RF-03/131/C/448.*

Fragmento de la base de un fondo. Presenta pasta fina y bien decantada. La cocción es oxidante, siendo el color de la pasta naranja. Conserva restos de vidriado en la pared interior cuyo tono es difícil de precisar aunque podría tratarse de un amarillo/anaranjado.

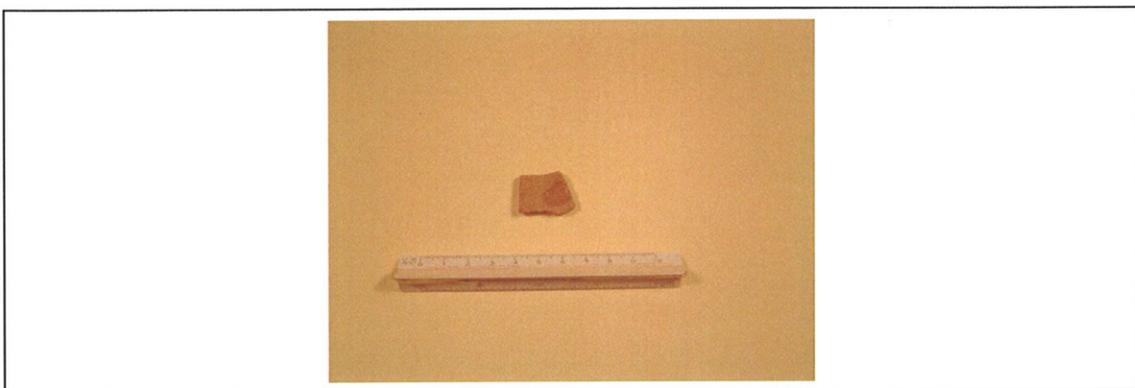
**RECIPIENTE N°35**

Fragmento de galbo indeterminado. Presenta pasta fina y bien decantada. La cocción es oxidante, siendo el color de la pasta anaranjado. Presenta vidriado de color anaranjado en ambas superficies.

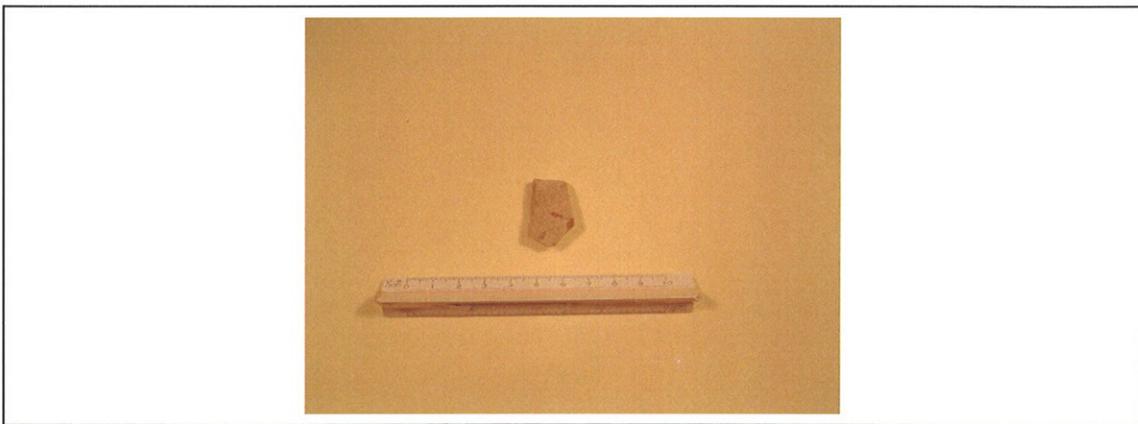
**RECIPIENTE N°36***RF-03/302/C/217.*

Fragmento de galbo indeterminado. Presenta pasta de grosor medio y regular decantada, observándose pequeños desgrasantes de cuarzo y granos de chamota por toda la superficie. La cocción parece ser reductora ya que el color de la pasta es grisáceo. Presenta vidriado de color verdoso/amarillento en ambas caras.

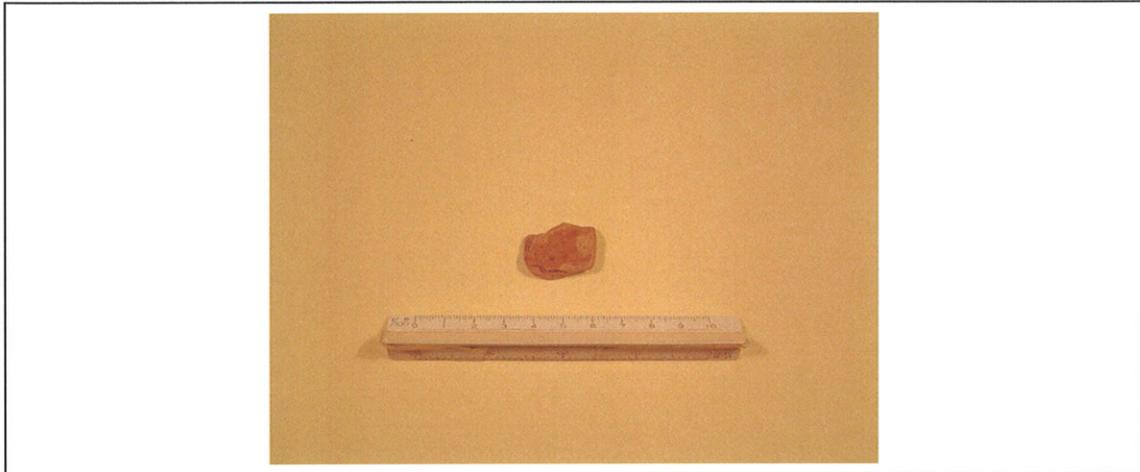
**RECIPIENTE N°37*****RF-03/255/C/378.***

Fragmento de galbo indeterminado. Presenta pasta fina y bien decantada. La cocción es oxidante, siendo el color de la pasta anaranjado. Presenta vidriado de color anaranjado en la superficie exterior.

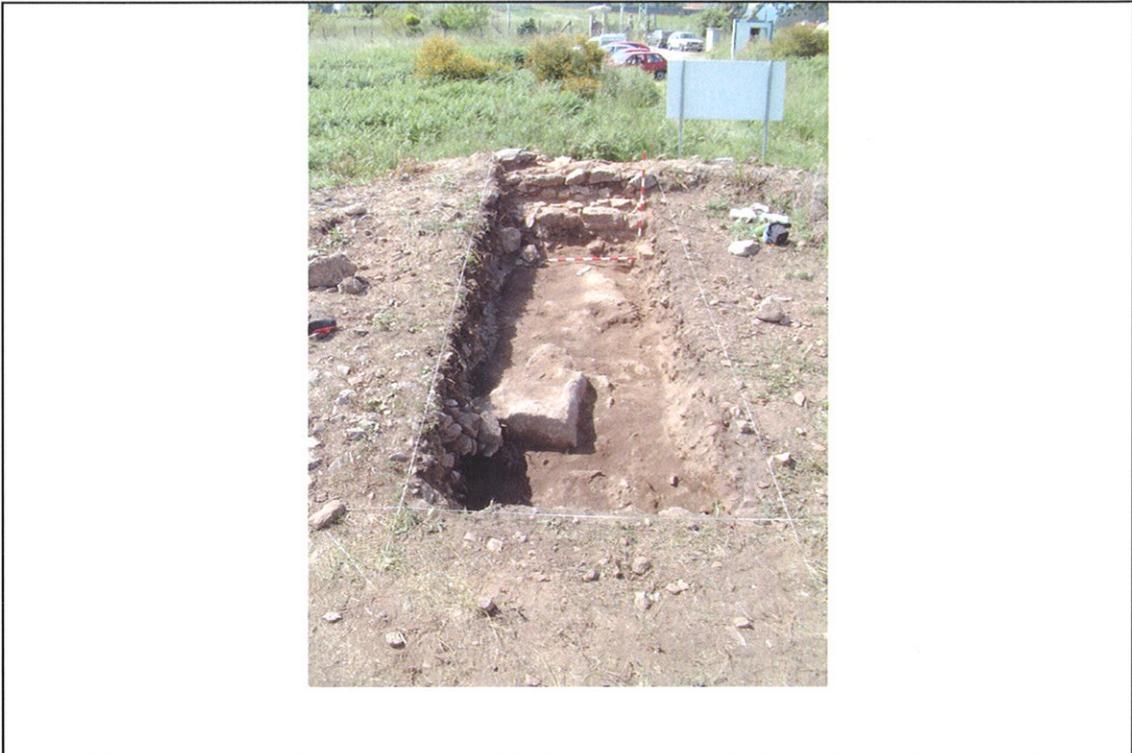
1. Descripción Panorámica UE 3,4, 5 y del muro (UE 1).Cata 1.

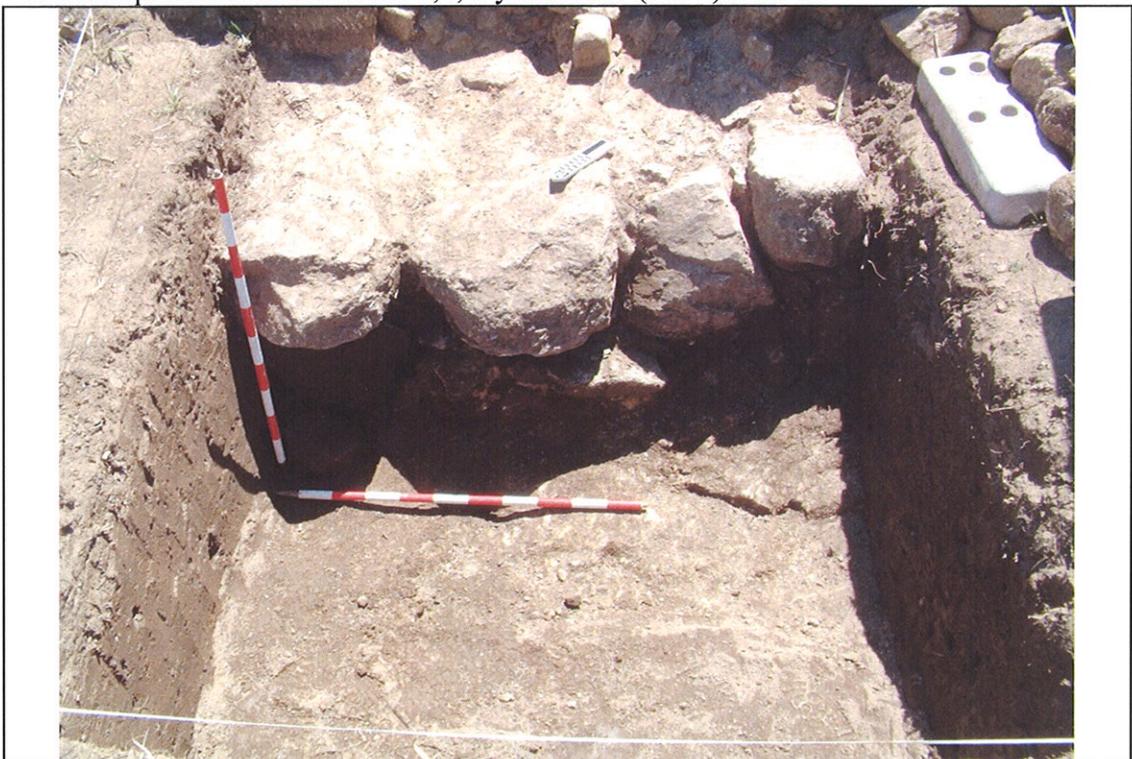
2. Banqueta de cimentación lado Oeste cata 1

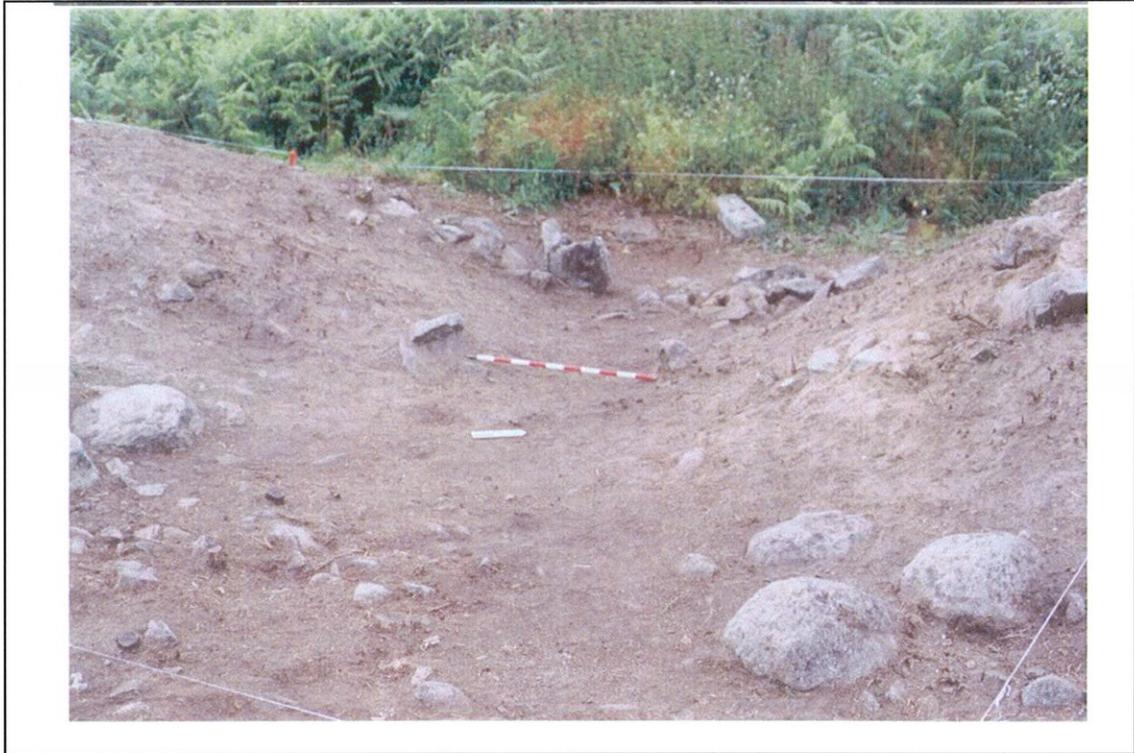
3. Panorámica cata 2 antes de la excavación

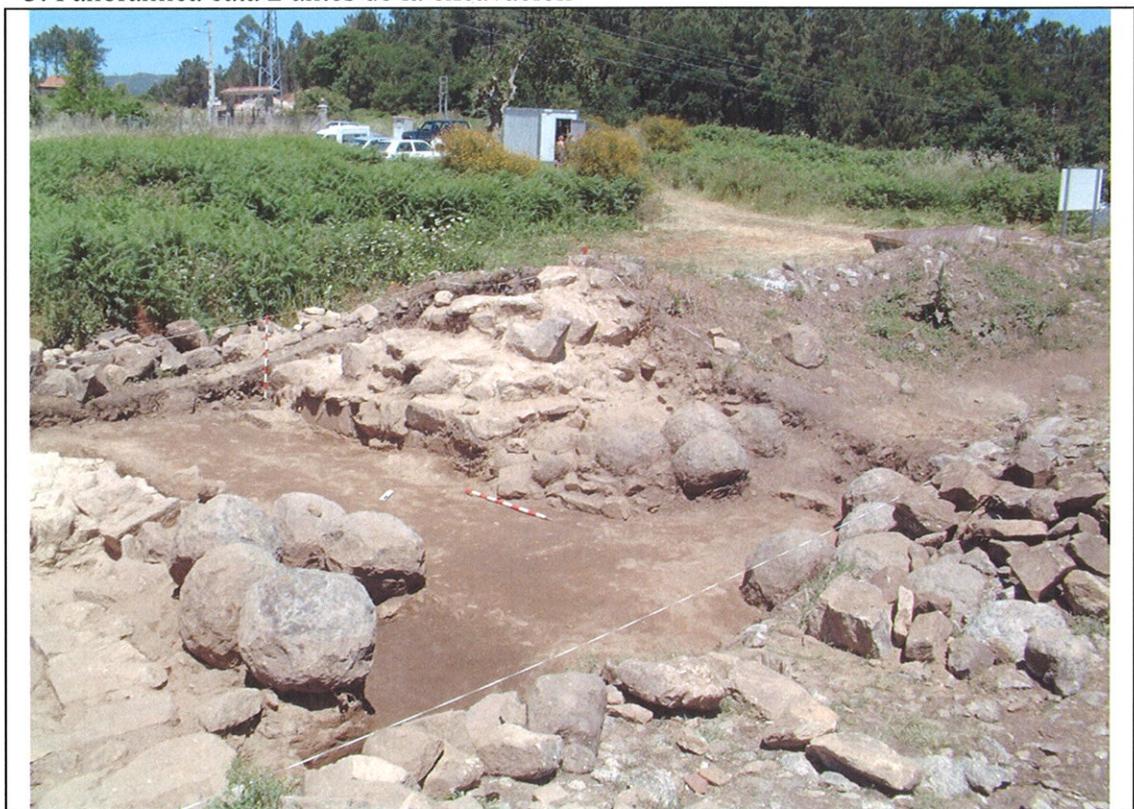
4. Panorámica cata 2 finalizada la excavación.

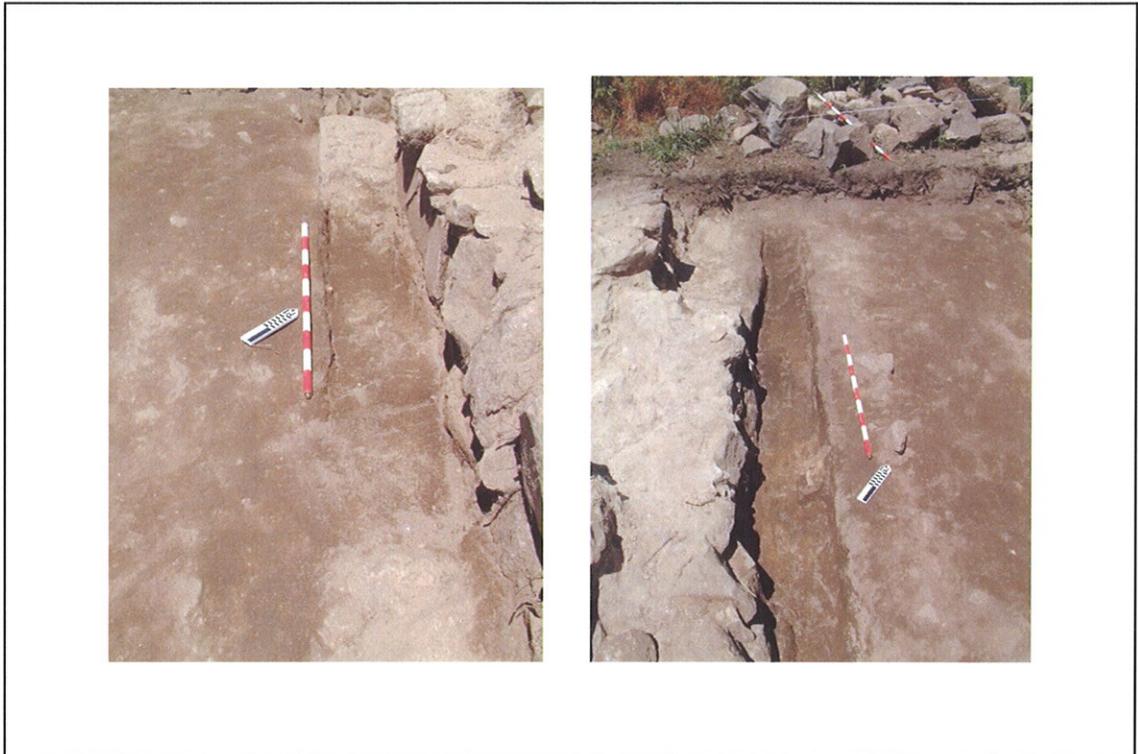
5. Fotos zanja Norte y Sur cata 2 respectivamente, en proceso de excavación.

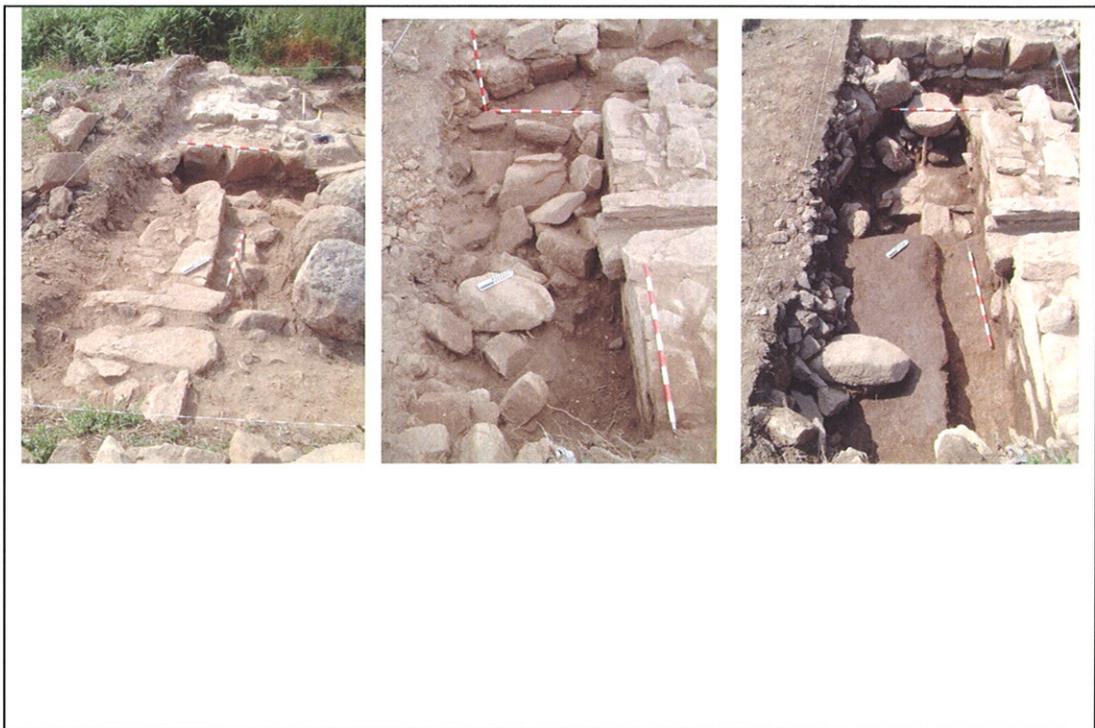
6. Fotos muro cata 2 , en proceso de excavación, con el derrumbe asociado excavado, y al final de los trabajos, respectivamente.

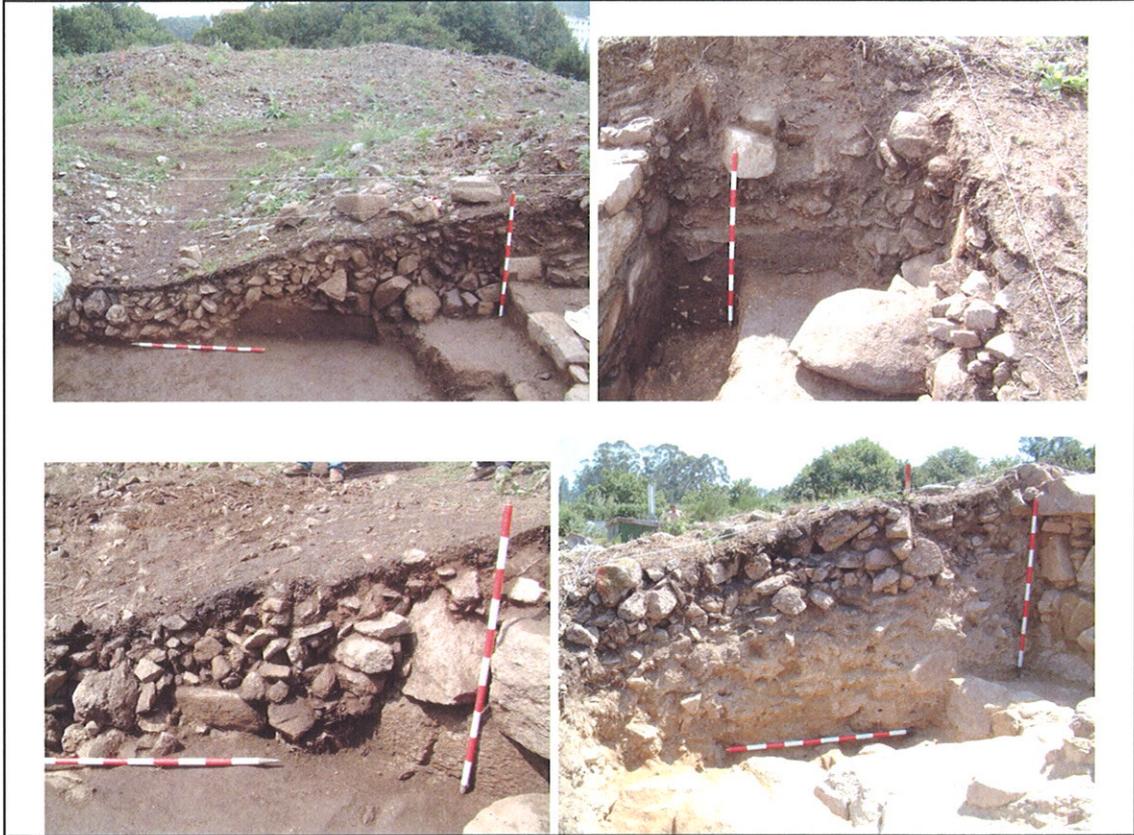
7. Perfiles Cata 2. De Arriba abajo y de izquierda a derecha: Perfil Este al Norte del muro, perfil Este al Sur del muro, sección W del perfil Sur, y perfil al NW de la torre Norte.

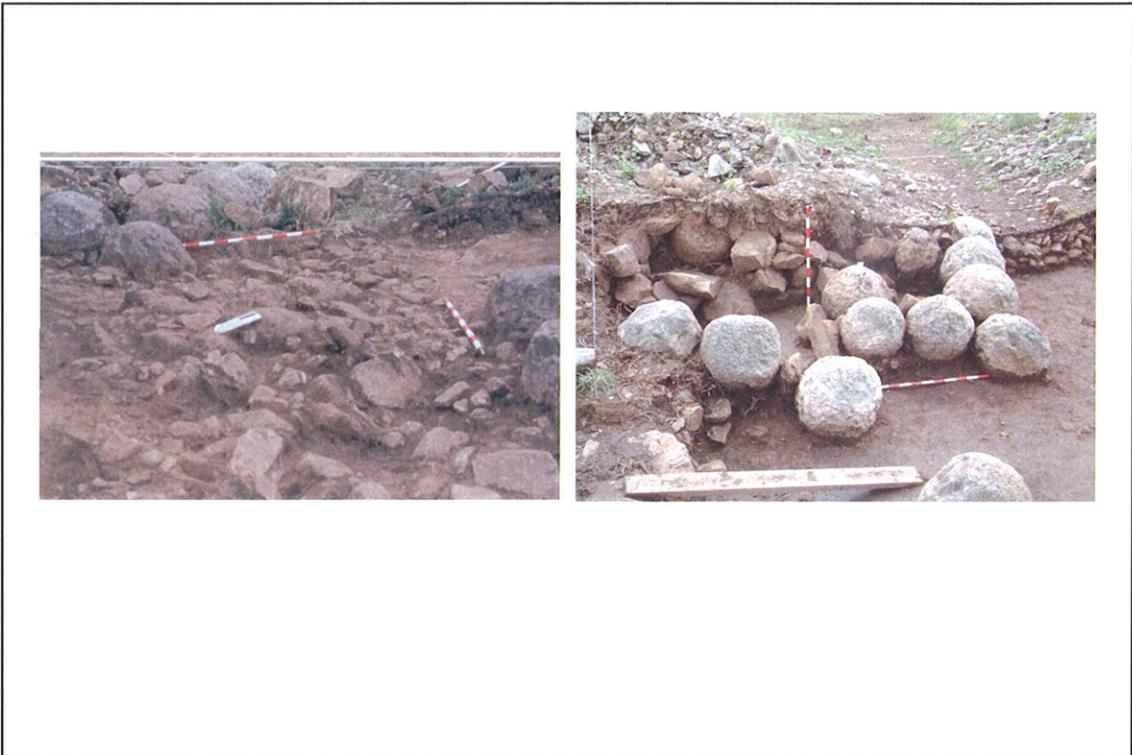
8. Bombardas al NE de la cata 2 antes y después de la excavación

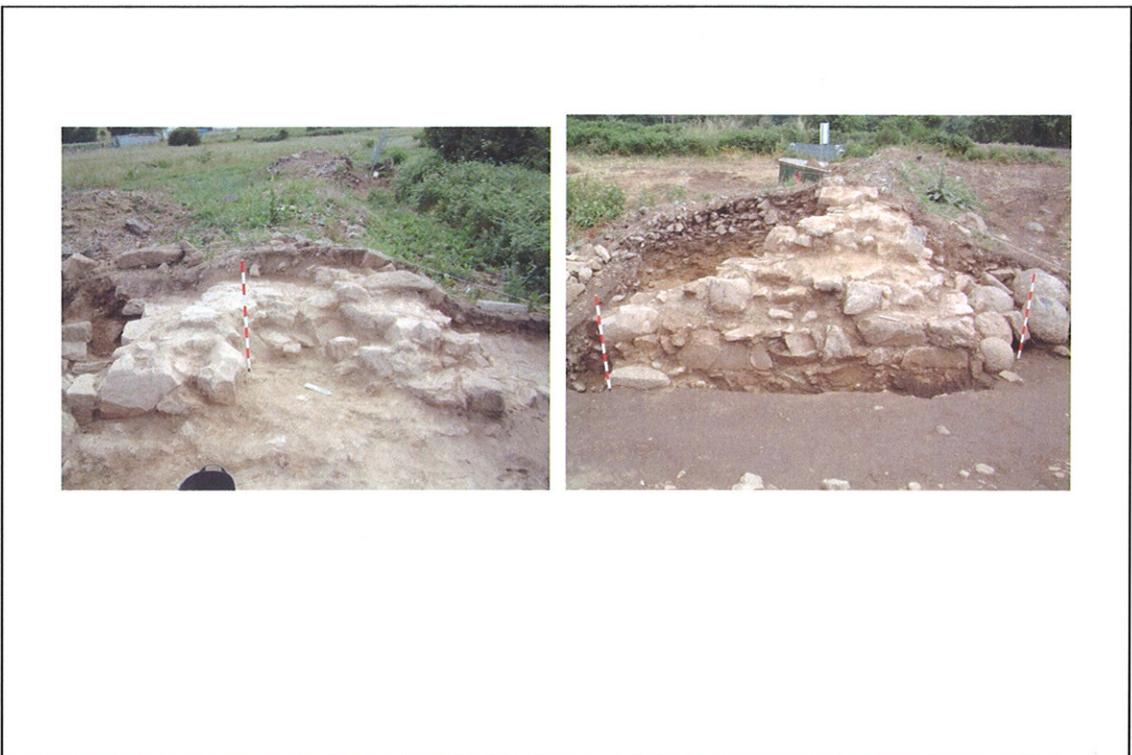
9. Torre Sur y torre Norte de la cata 2 al finalizar su excavación.

**Grupo Estratigráfico/B.2.** Todas las unidades estratigráficas que integran este grupo forman parte de la Torre ubicada más al Norte de la puerta de entrada al recinto. Está integrado por las UE106 (nivel de argamasa), UE105 (estructura cuadrangular de sillería granítica que conforma la Torre Norte), UE107 (nivel de argamasa más compacto), UE110 (nivel de sillares trabajados en el espacio interior de la estructura cuadrangular y que delimitan un posible pavimento), UE111 (posible pavimento de xabre muy compactado), UE122 (capa de degradación del xabre), UE124 (sustrato rocoso/natural), UE145 (nivel de depósito de piedras aparentemente trabajadas y alineadas con orientación E-W, posiblemente del basamento de la torre).

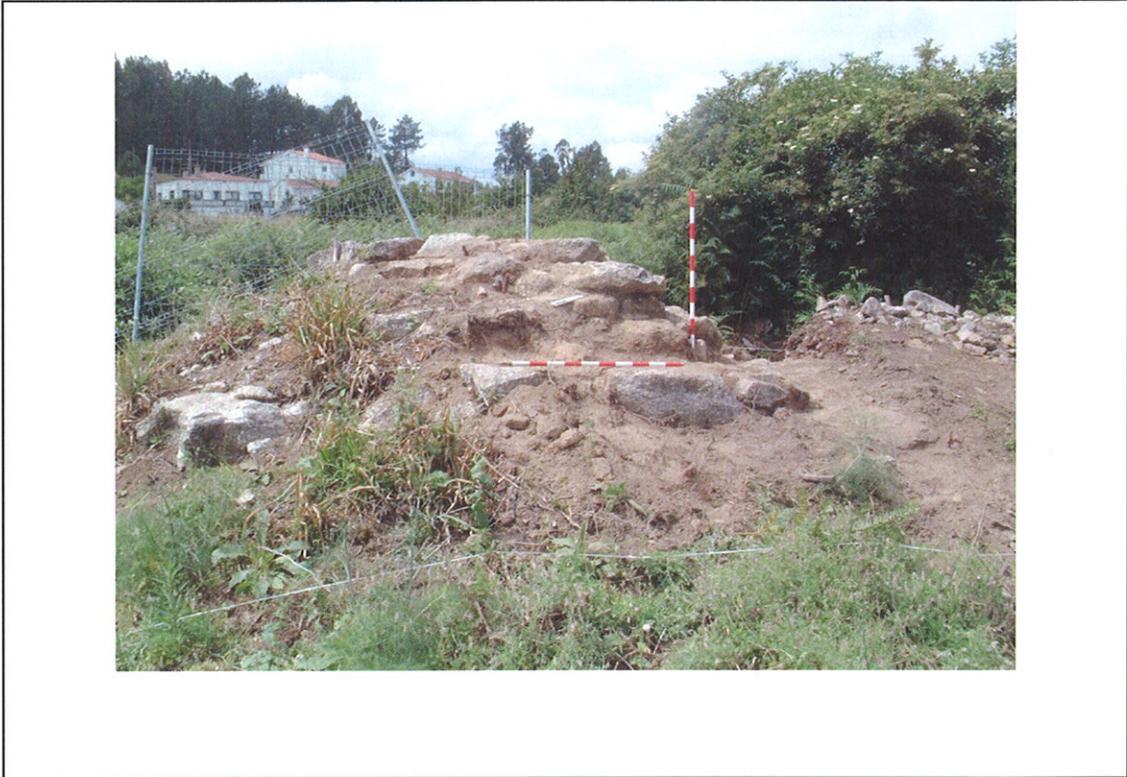
10. Inicio excavación cata 3

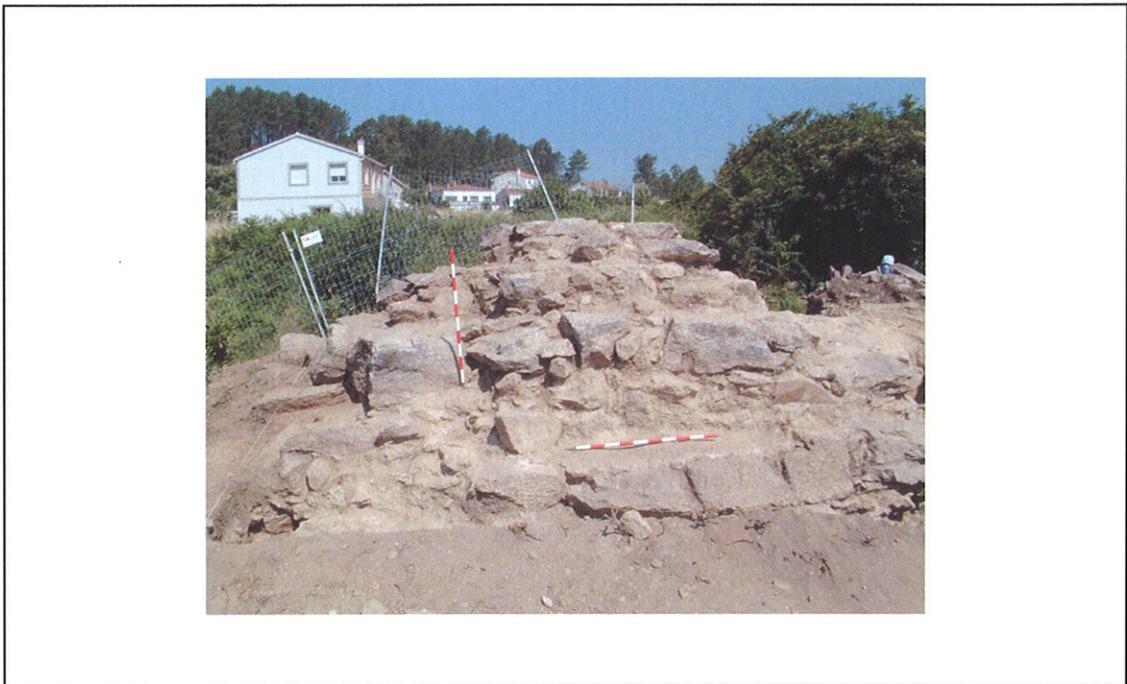
11. Final excavación cata3

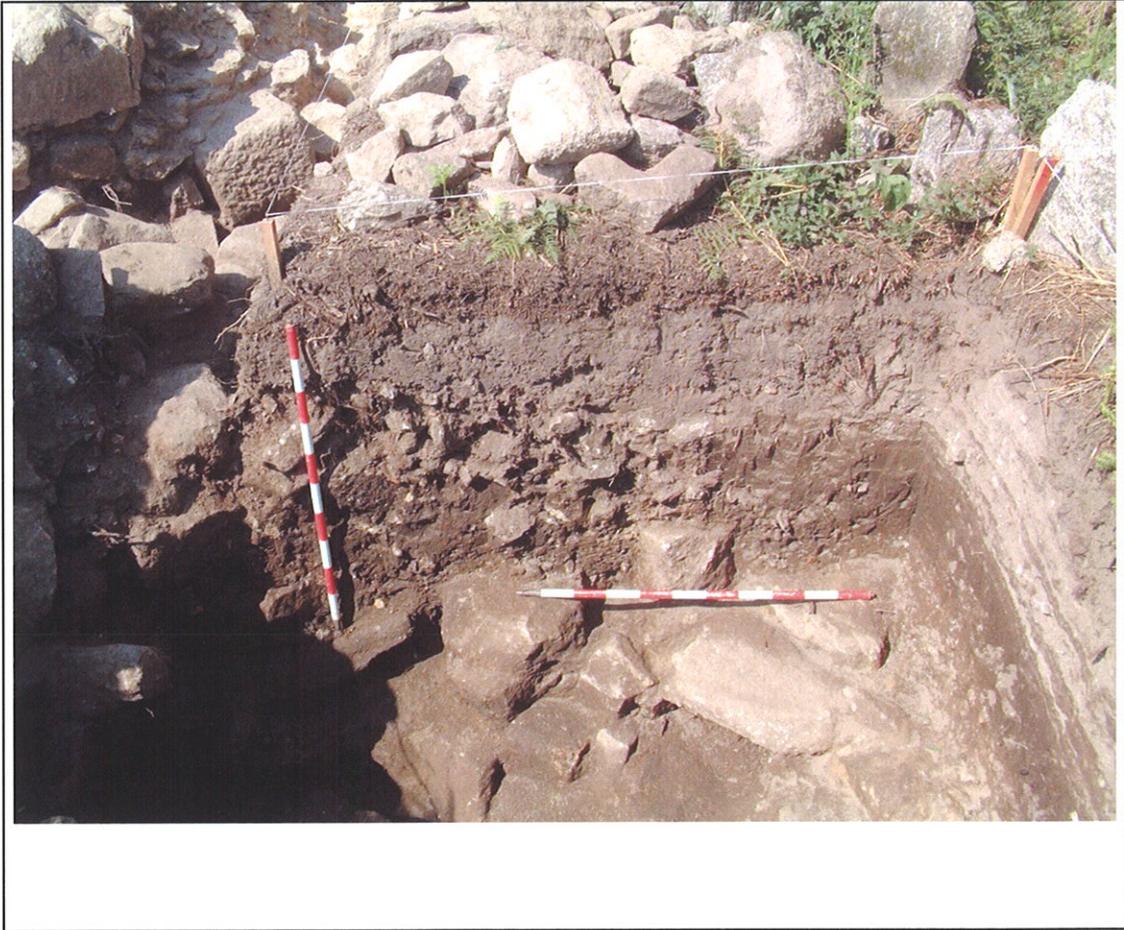
12. Anexo cata 3 parte Norte, tras finalizar su excavación.
