**MEMORIA TÉCNICA**  
**DEL ESTUDIO ARQUEOLÓGICO**  
**DE LA**  
**FORTALEZA DE ROCHA FORTE**

**(2ª fase de actuación)**

**diciembre - 2003**

**Nombre del proyecto:** *2ª Fase de actuación en la fortaleza medieval de A Rocha Forte: excavación, desescombros y limpieza de las estructuras.*

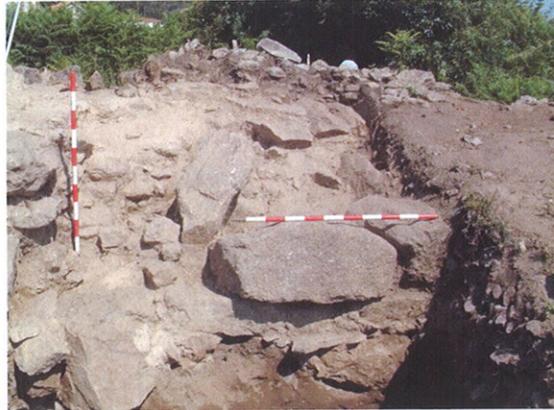
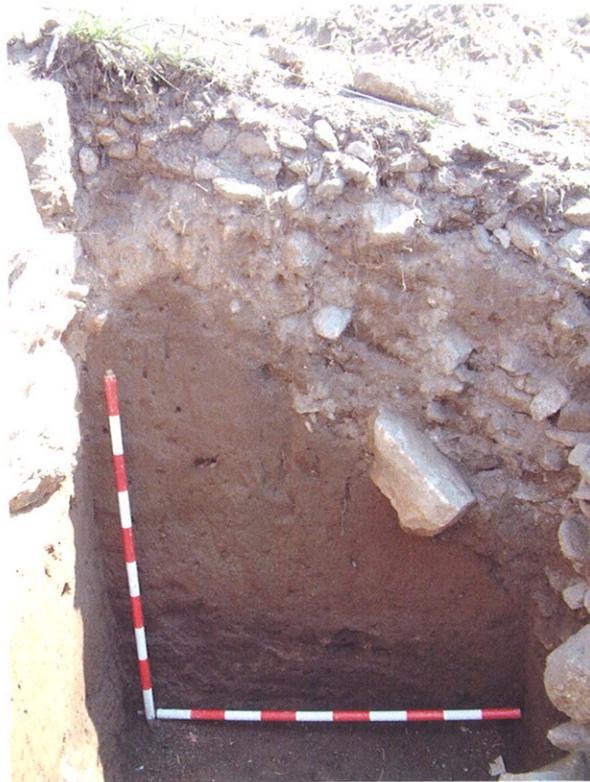
13. Cimentación muralla y perfil al NE de la torre en cata 3

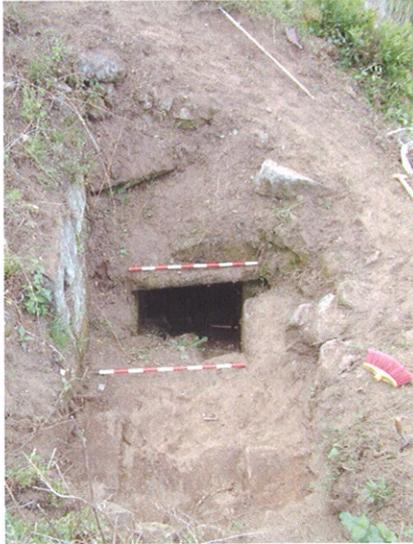
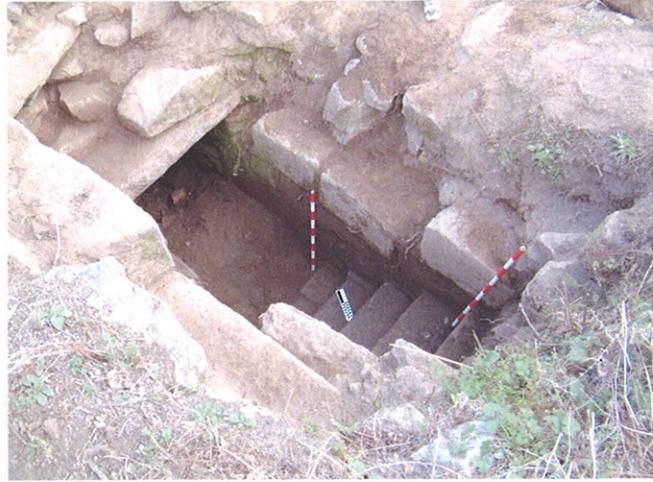
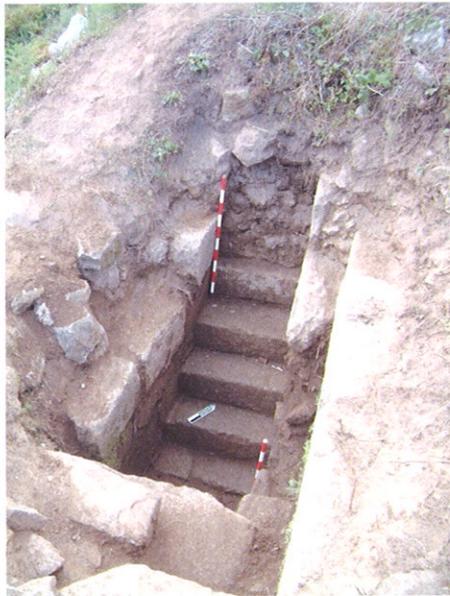
14. Entrada subterránea antes y después de la limpieza

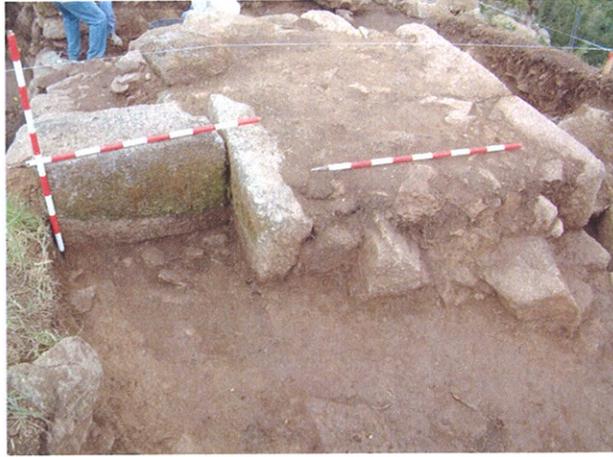
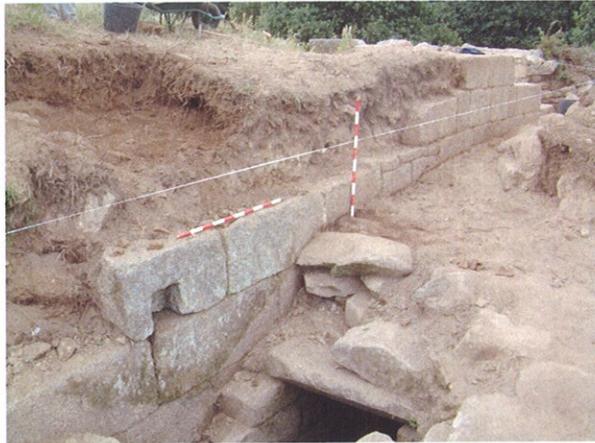
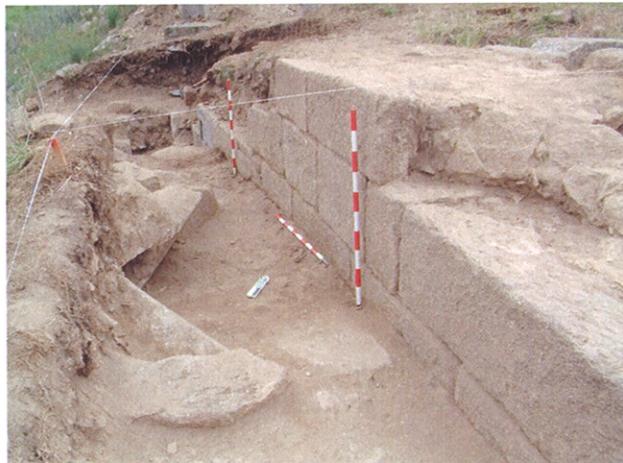
15. Cerca Sur del yacimiento tras su excavación.

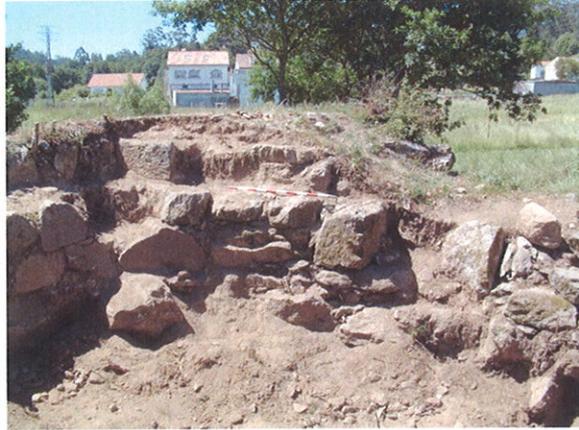
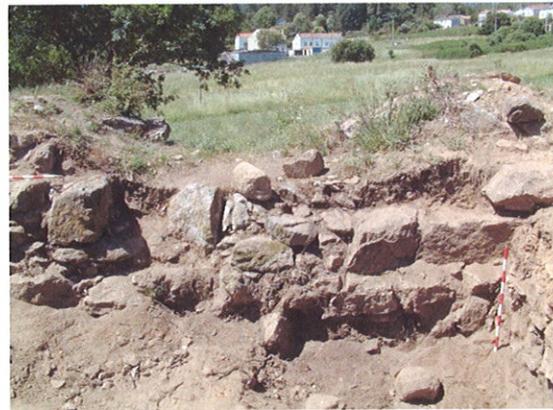
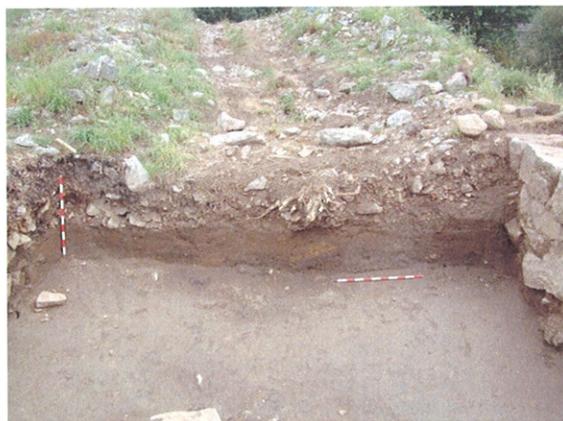
15. De arriba a abajo, UE 402, UE 401 y perfil efectuado en las labores de limpieza.

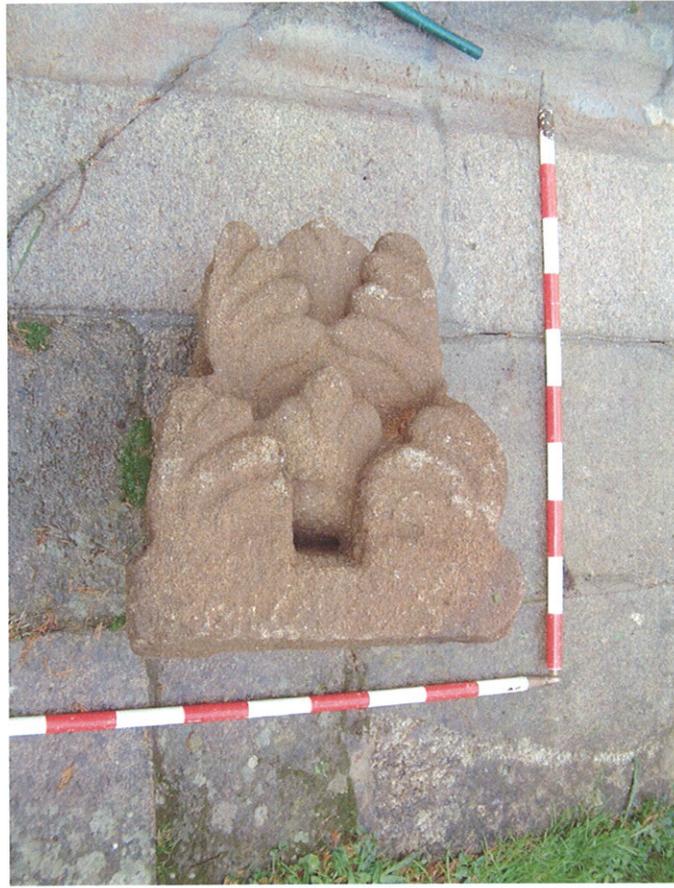
FOTOS FRAGMENTO DE DECORACIÓN ARQUITECTÓNICA: VISTA FRONTAL Y PROXIMAL DE LAS DOS PIEZAS PEGADAS

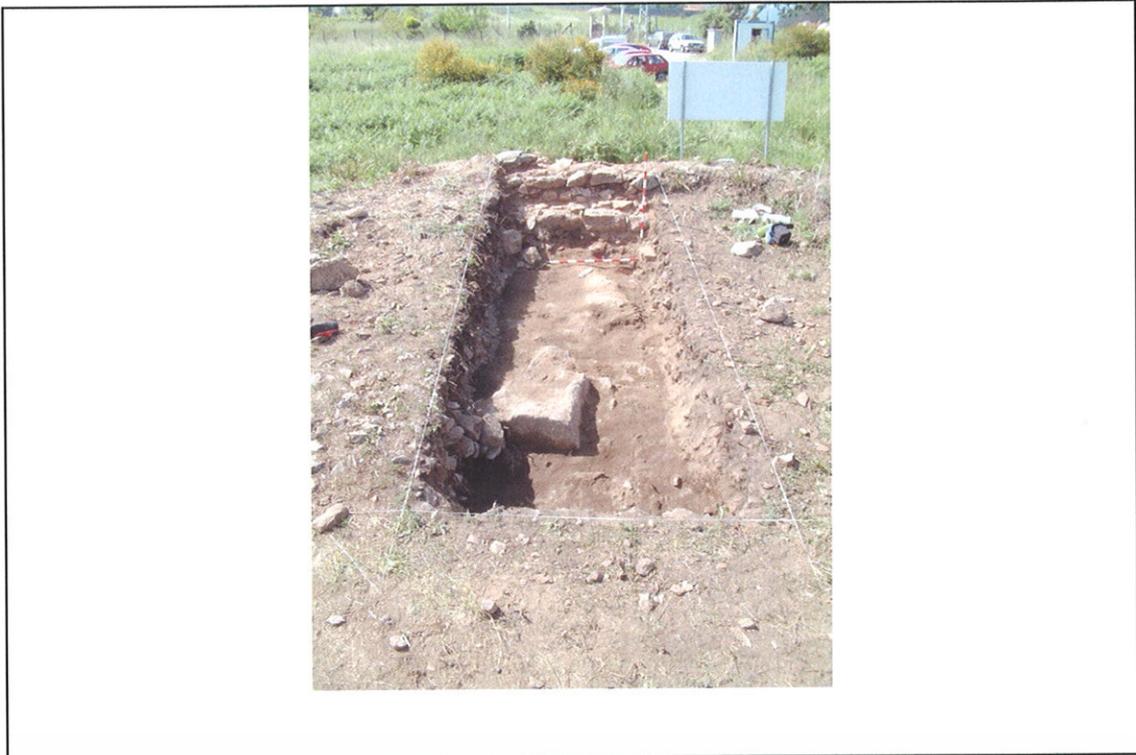
1. Descripción Panorámica UE 3,4, 5 y del muro (UE 1).Cata 1.

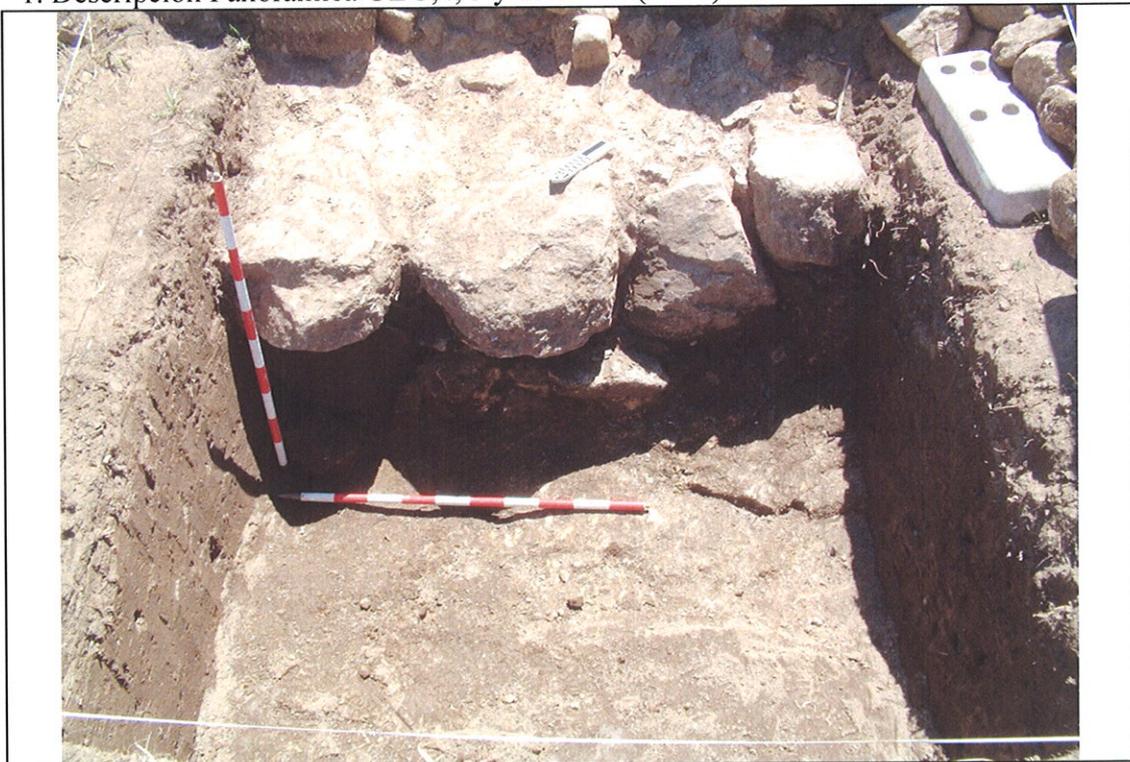
2. Banqueta de cimentación lado Oeste cata 1

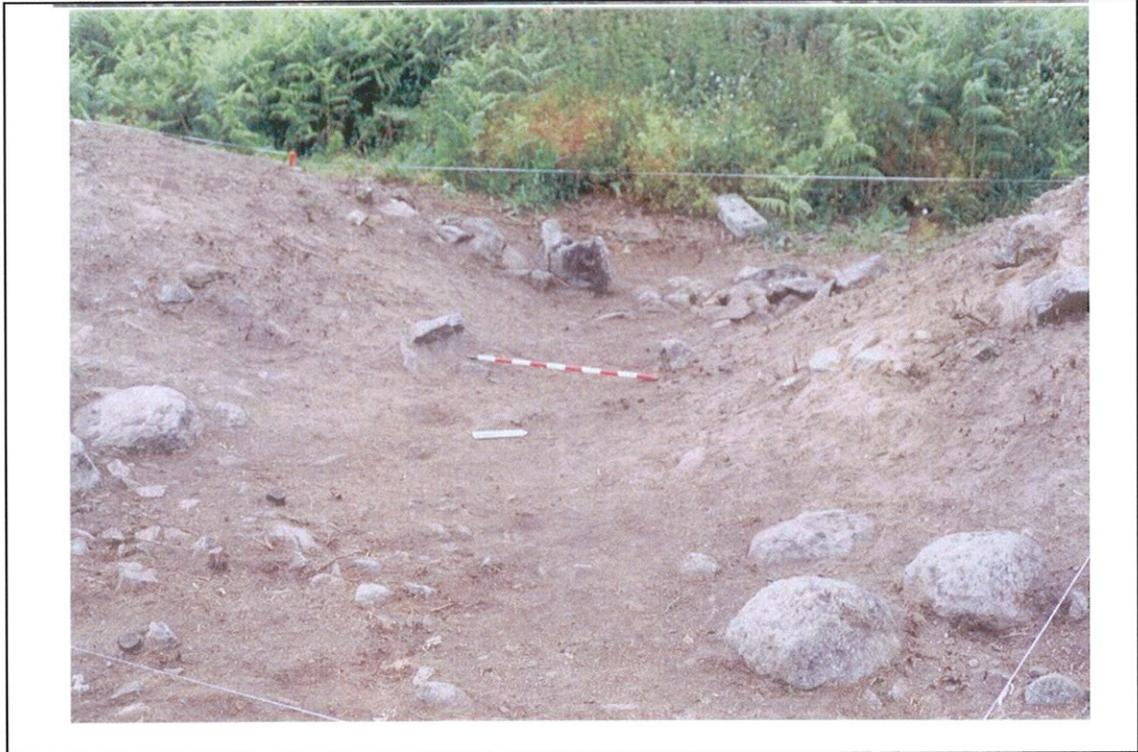
3. Panorámica cata 2 antes de la excavación

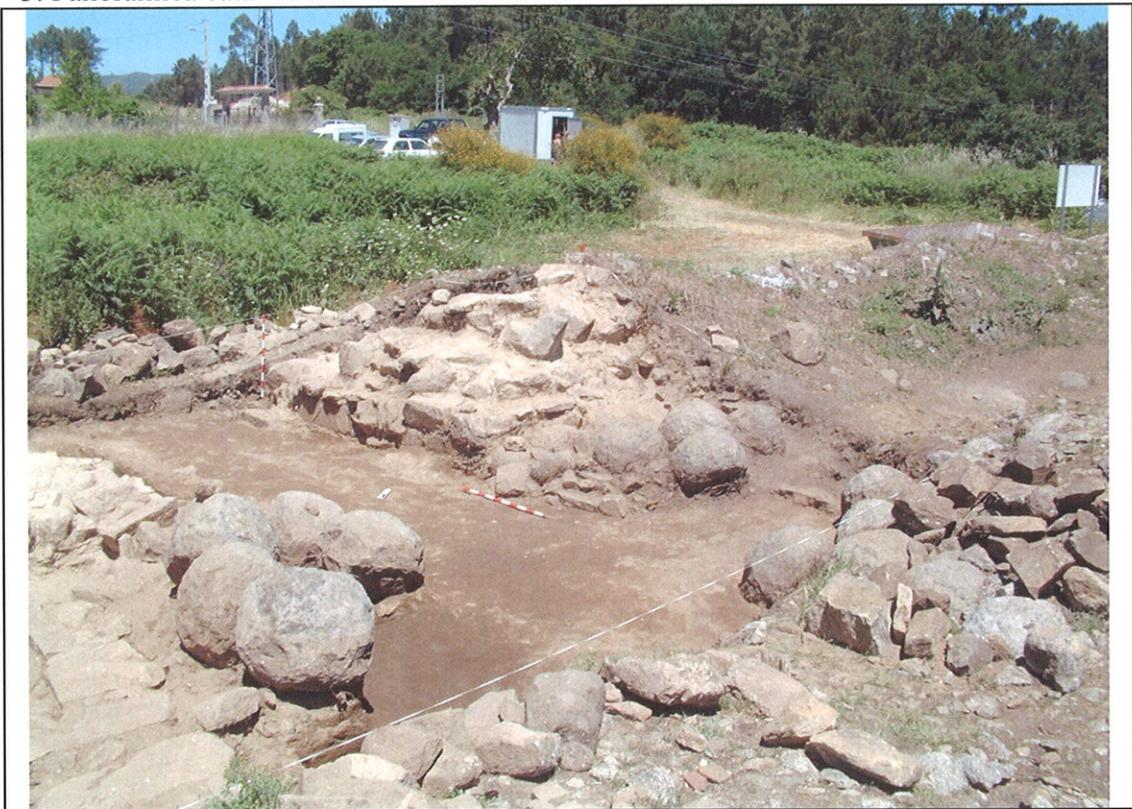
4. Panorámica cata 2 finalizada la excavación.

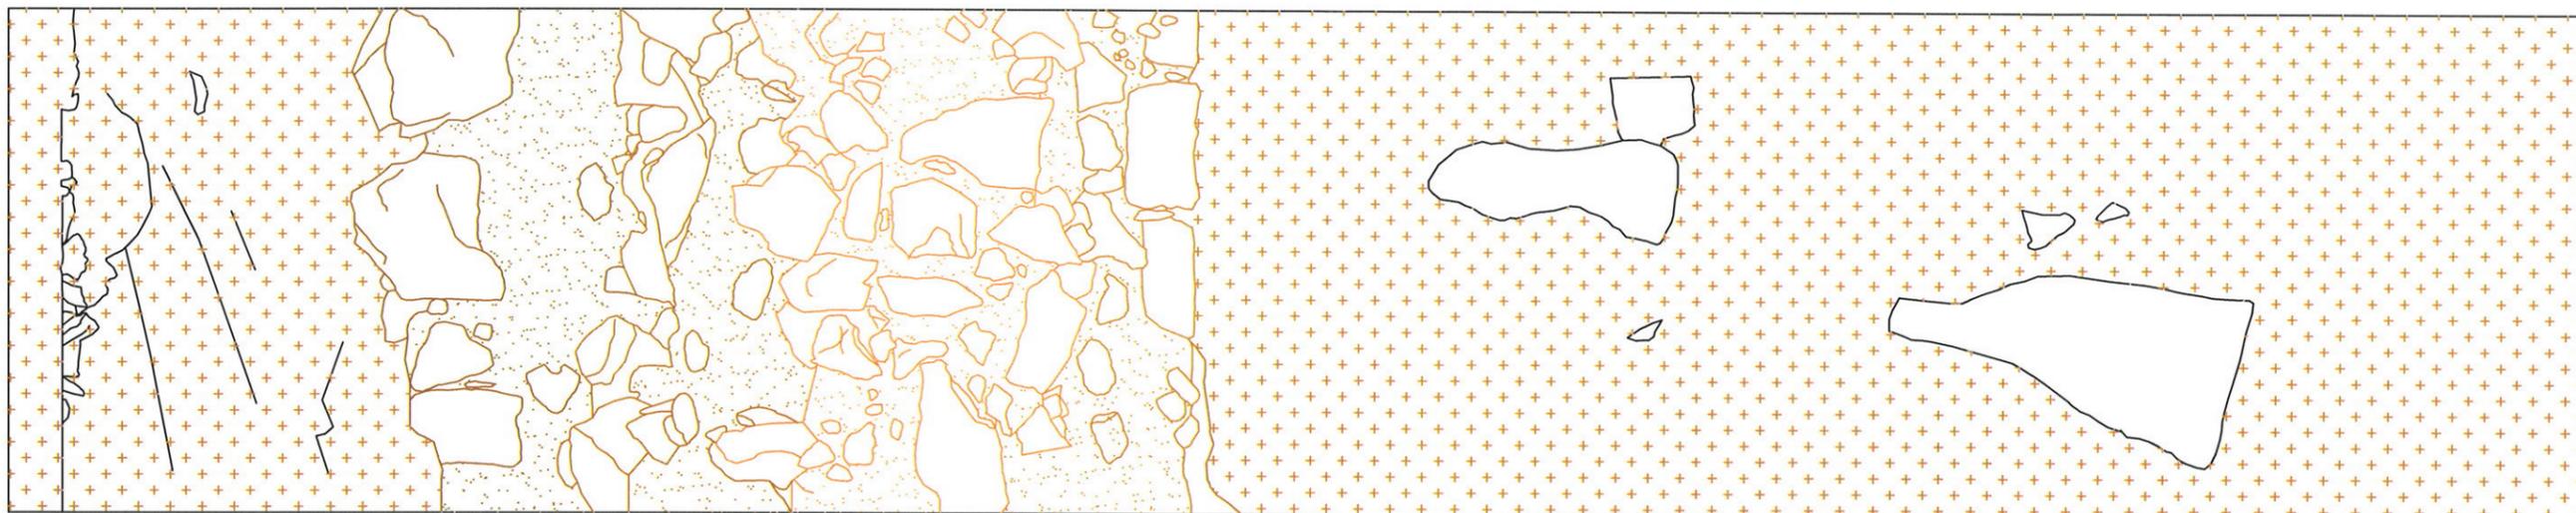
Nº PLANO	DATA	ESCALA	NORTE
22	25-08-2003		
OBJETO	UE(s)		
PLANTA MURALLA	1,6,4,8,11		
OR	CATA	DIBUJOS	
71, 72	1	CRISTÓBAL NODAR NODAR

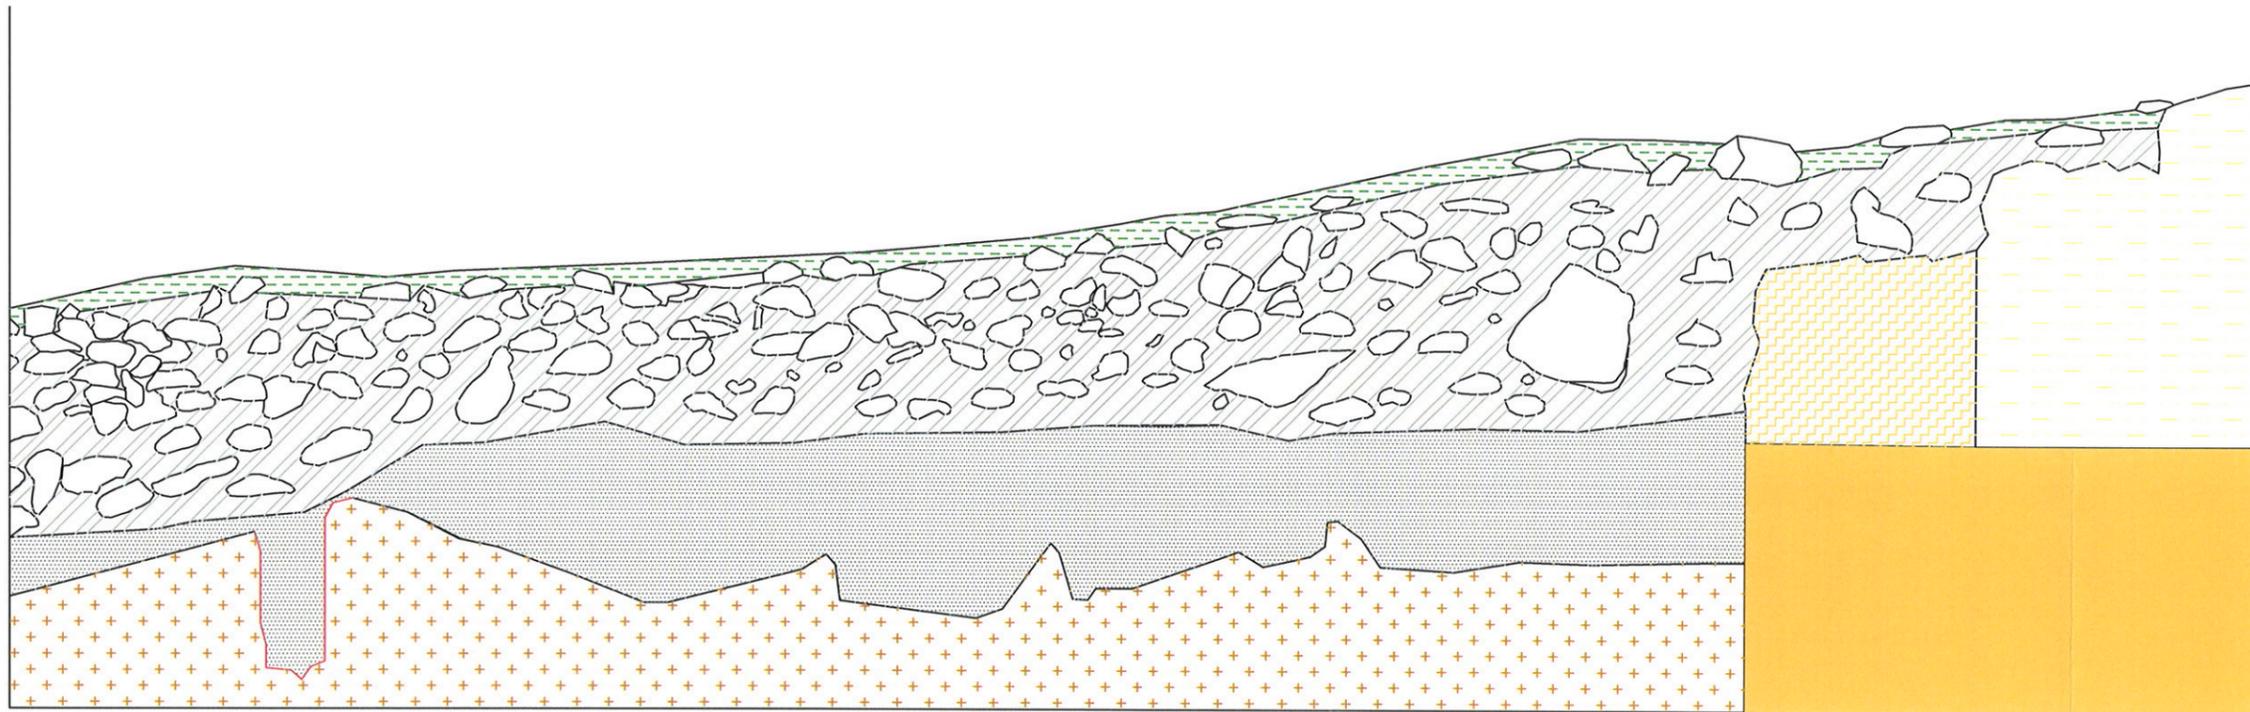
- UE 1
- UE 2
- UE 3
- UE 6
- UE 7
- UE 8
- UE 12
- SEN ESCAVAR

EXCAVACIÓN: FORTALEZA DE ROCHA FORTE - 2003 - UNIVERSIDAD DE SANTIAGO - CONCELLO DE SANTIAGO			
Nº PLANO	DATA	ESCALA	NORTE
15	14-08-2003		
OBJETO		UE(s)	
PERFIL SUR		1,2,3,6,7,8,12	
TDR	CATA	DIBUJOS	
72	1	CRISTÓBAL NODAR NODAR

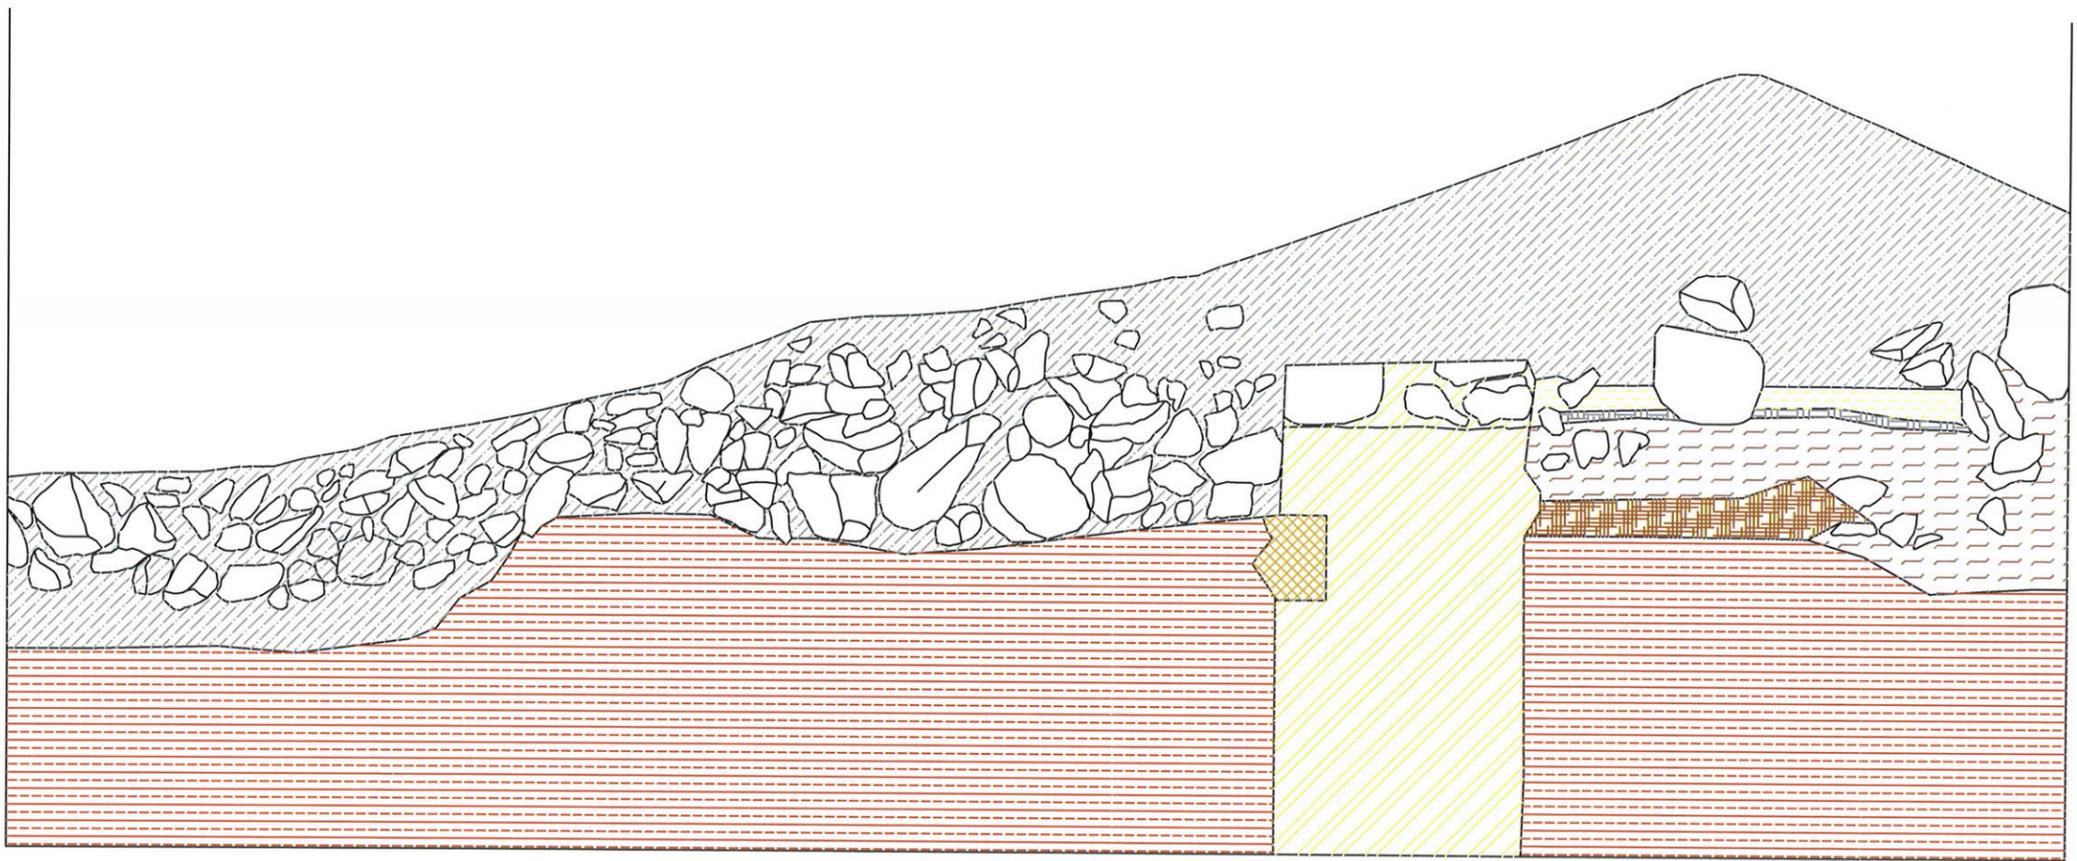
- UE 101
- UE 103
- UE 114
- UE 117
- UE 120
- UE 126
- UE 128
- UE 130

EXCAVACIÓN: FORTALEZA DE ROCHA FORTE - 2003 - UNIVERSIDAD DE SANTIAGO - CONCELLO DE SANTIAGO			
Nº PLANO	DATA	ESCALA	NORTE
38	14-08-2003		
OBJETO	UE(s)		
PERFIL ESTE	101,103,114,117,120,126,128,130		
DIBUJADOR	CATA	DIBUJOS	
52	2	CRISTÓBAL NODAR NODAR

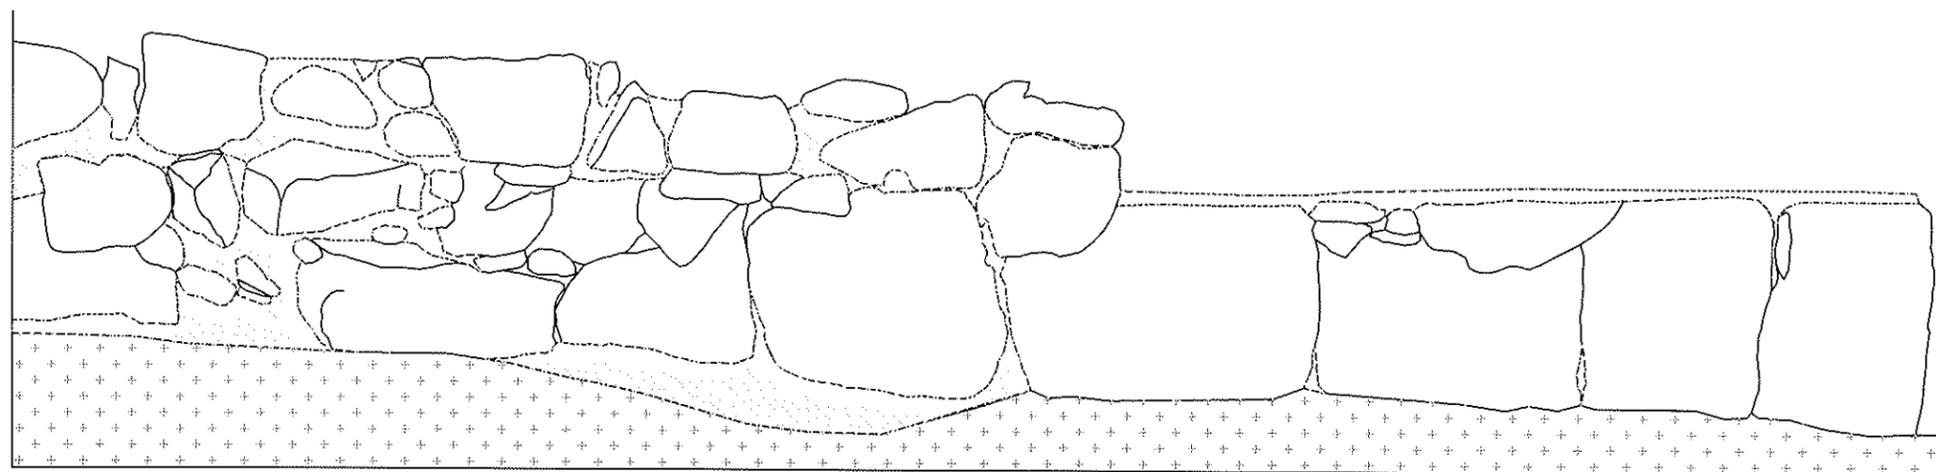
UE 119  
UE 121

Nº PLANO	DATA	ESCALA	NORTE
36	13-08-2003		
OBJETO	UE(s)		
PERFIL N TORRE S	119,121		
Nº FOR	CATA	DIBUJOS	
52	2	CRISTÓBAL NODAR NODAR

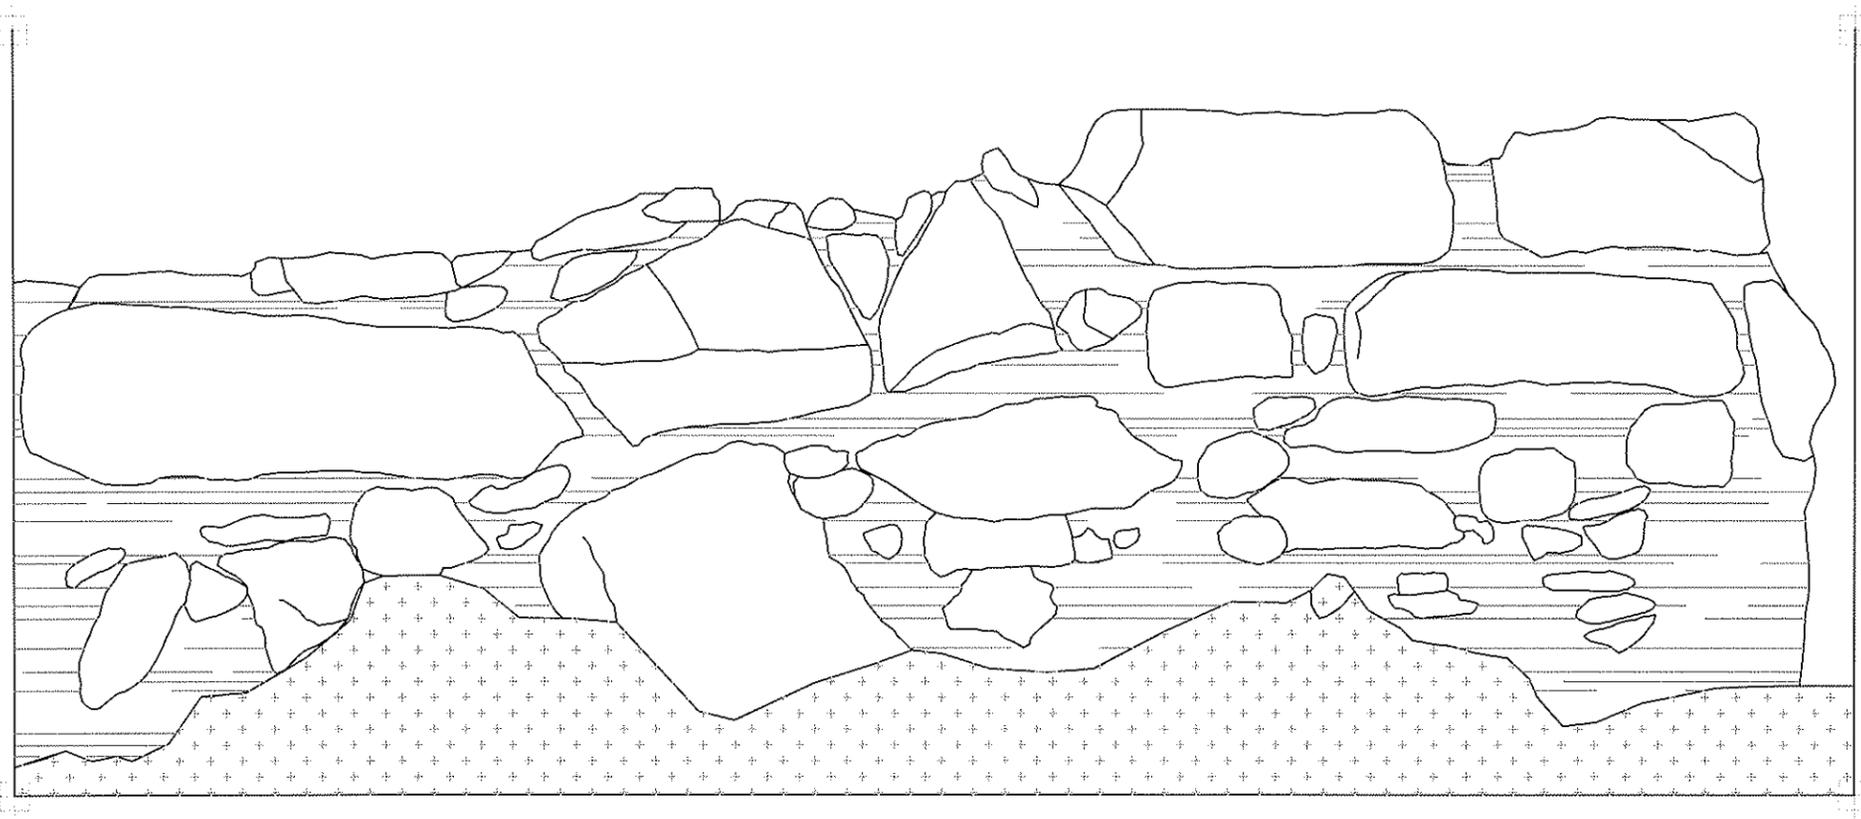
UE 105  
+ UE 142

EXCAVACIÓN: FORTALEZA DE ROCHA FORTE - 2003 - UNIVERSIDAD DE SANTIAGO - CONCELLO DE SANTIAGO			
Nº PLANO	DATA	ESCALA	NORTE
28	12-08-2003		
OBJETO		UE(s)	
BANQUETA S TORRE N		105,142	
SECTOR	CATA	DIBUJOS	
52	2	CRISTÓBAL NODAR NODAR

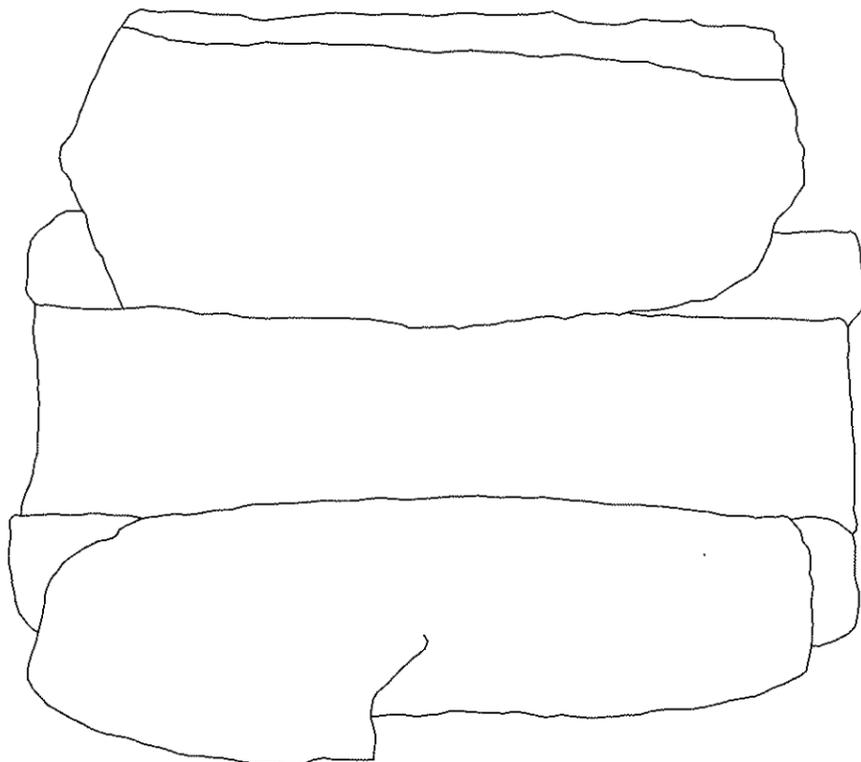
Nº PLANO	DATA	ESCALA	NORTE
24	08-08-2003		
OBJETO	UE(s)		
CANAL	116		
FOR	CATA	DIBUJOS	
32	2	CRISTÓBAL NODAR NODAR

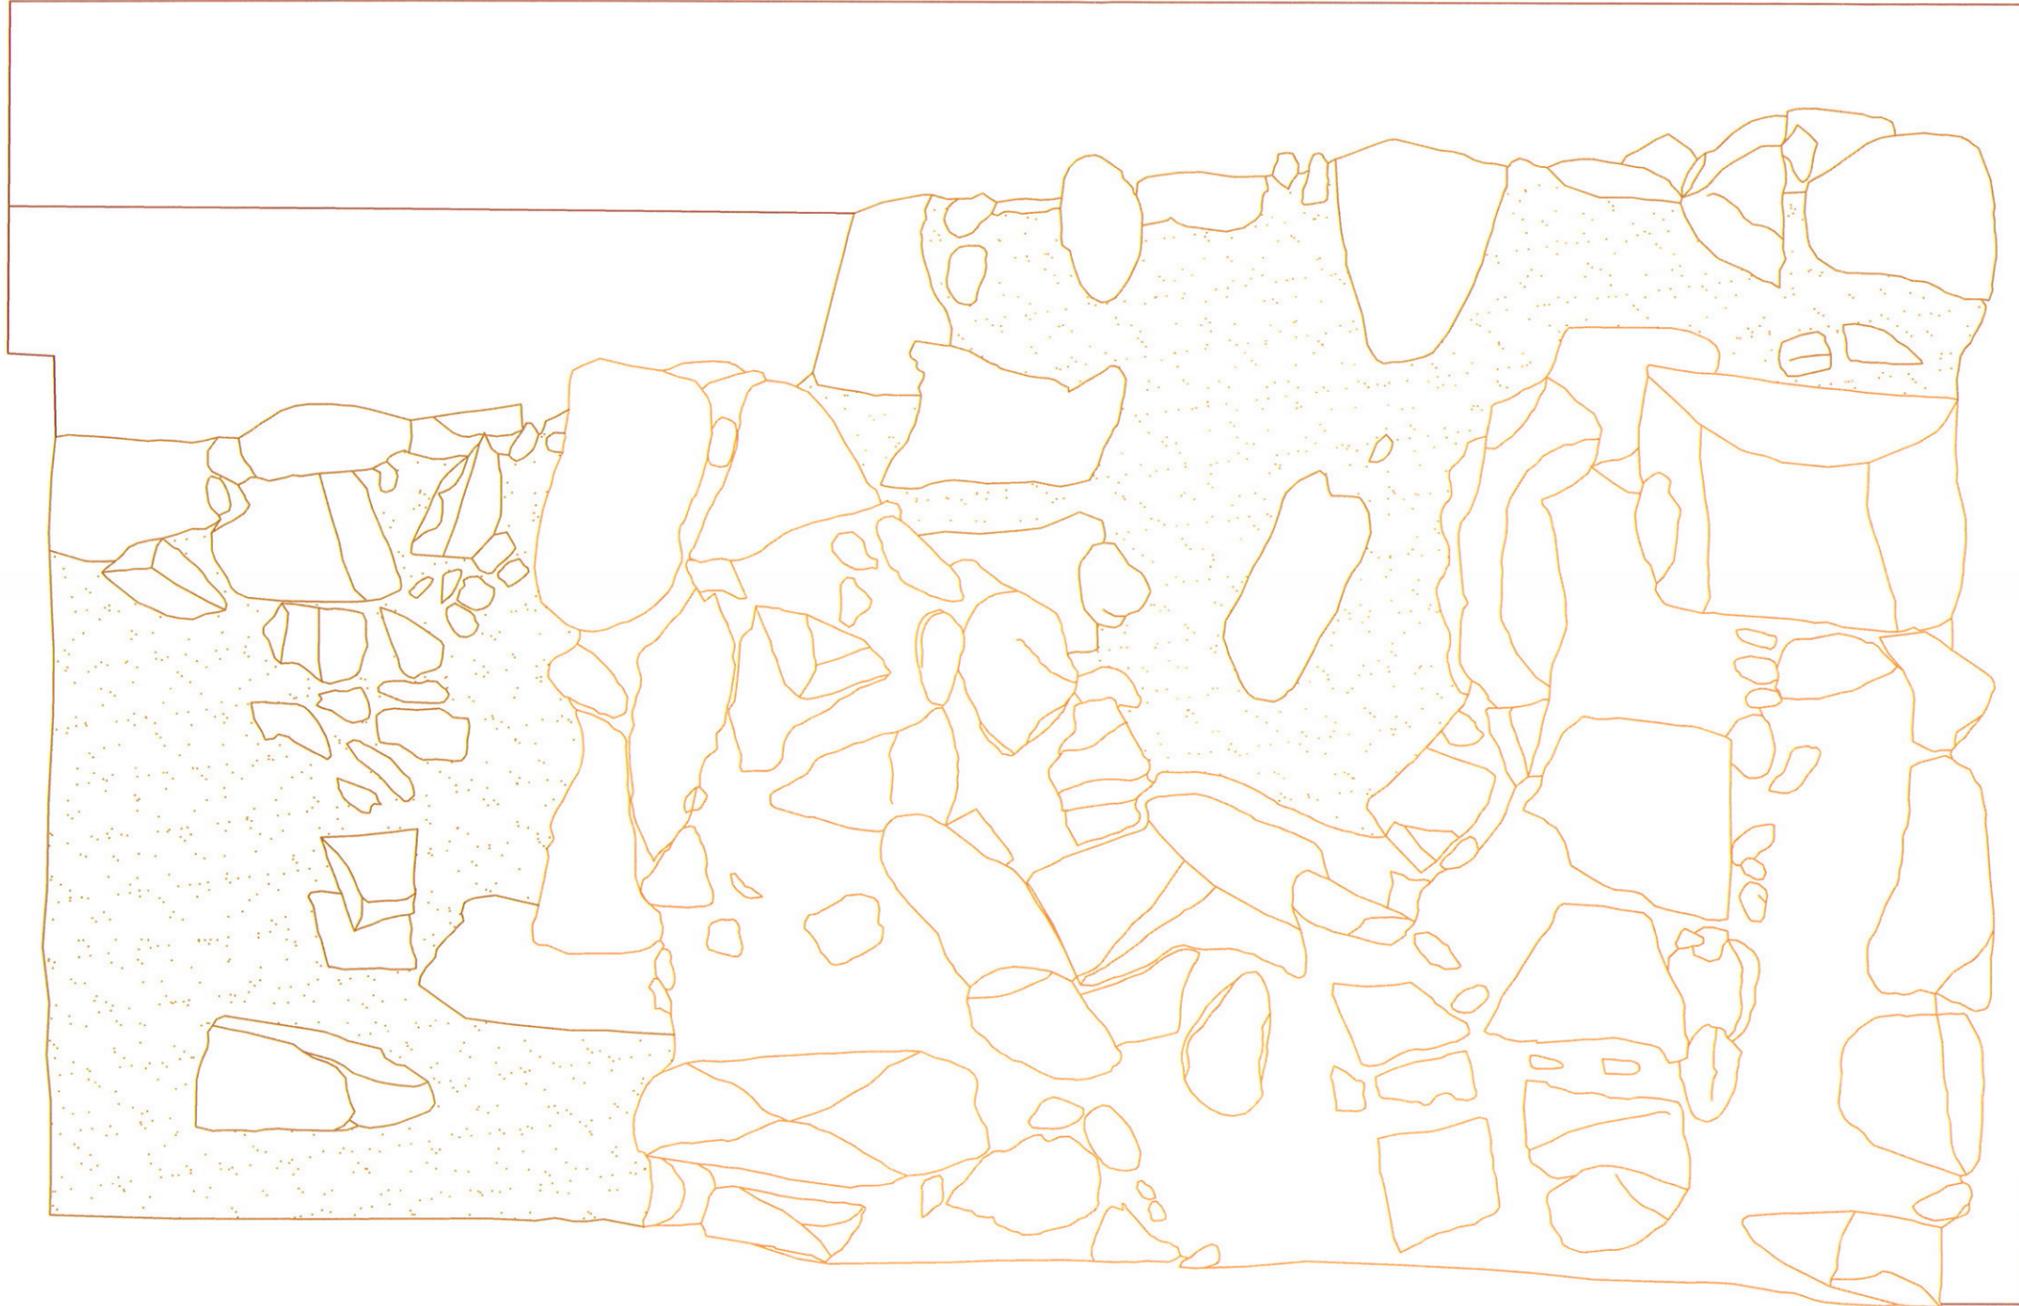
Nº PLANO	DATA	ESCALA	NORTE
33	26-08-2003

OBJETO	UE(s)		
PLANTA DERRUBE 6 SUR DE UE 103	126		
IDR	CATA	DIBUJOS	
52	2	CRISTÓBAL NODAR NODAR

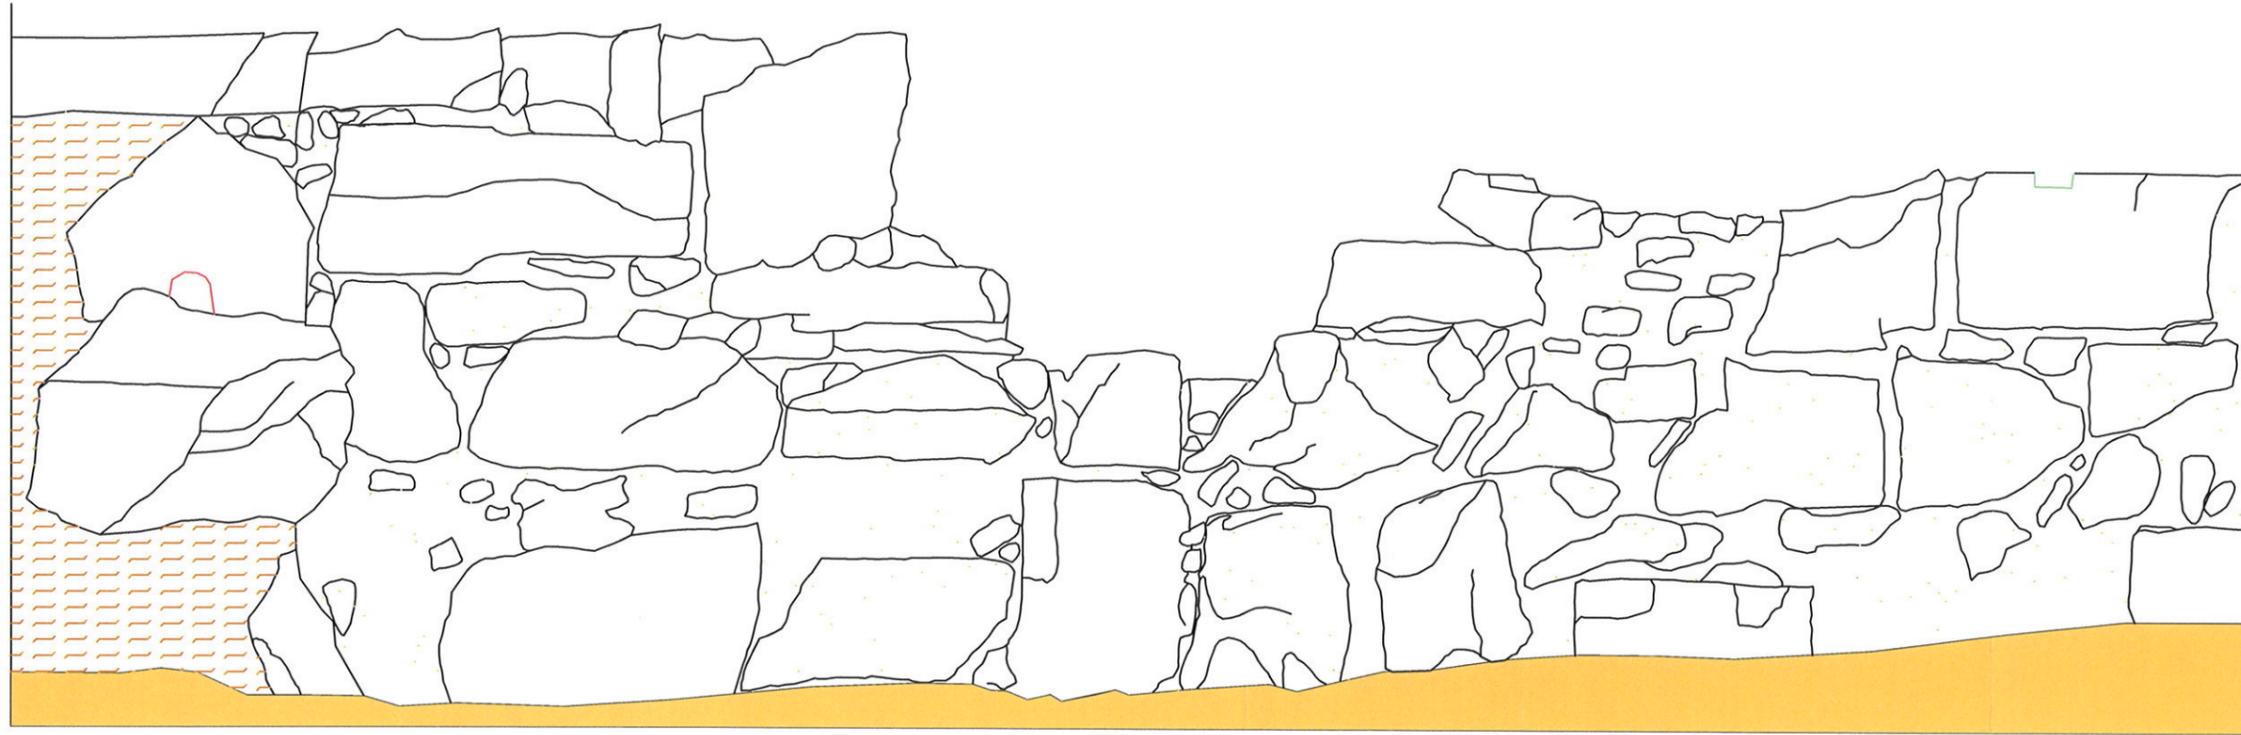
- UE 401
- UE 402
- UE 410
- UE 411
- SEN ESCAVAR

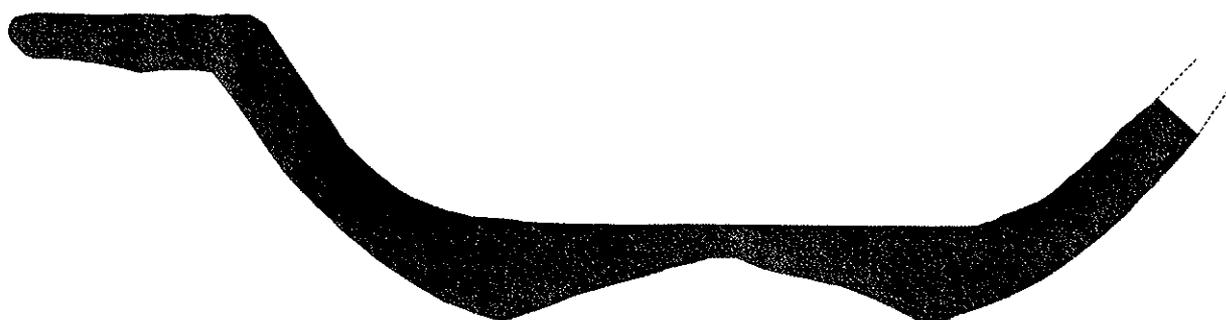
RF-03/002/C/101-102

RECIPIENTE DECORADO. PERFIL COMPLETO

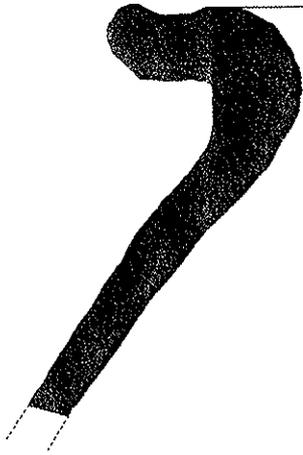
RF-03/002/C/065

# RECIPIENTES CERRADOS GLOBULARES
