La Memoria de los trabajos arqueológicos consistentes en la excavación, desescombros y limpieza de las estructuras del yacimiento de A Rocha Forte, ubicado en la parroquia de Conxo, en el ayuntamiento de Santiago de Compostela, código **CJ 102A 2004/256-0** que incluye también la memoria técnica del Plan de conservación cuyo código es **CJ102A 2004/372-0**

<b>Nombre del proyecto:</b>	<i>3ª Fase de actuación en la fortaleza medieval de A Rocha Forte.</i>
<b>Promotor:</b>	Ayuntamiento de Santiago de Compostela. Pazo de Raxoi. Plaza del Obradoiro s/n.
<b>Zona de la actuación:</b>	Ayuntamiento de Santiago de Compostela.
<b>Tipo de actuación:</b>	Excavación, desescombro y limpieza de estructuras.
<b>Código de Proyecto:</b>	CJ 102A2004/256-0
<b>Arqueólogos directores:</b>	Raquel Casal García. Fernando Acuña Castroviejo.
<b>Equipo técnico:</b>	Lorena Vidal Caeiro. Cristóbal Nodar Nodar. Mª José Alles León. Álvaro Rodríguez Resino.
<b>Asesores Técnicos:</b>	José M. Caamaño Gesto Mª José Bóveda Fernández. Mª Paz Blanco Sanmartín. José Ignacio Vilaseco Vázquez.
<b>Fechas de la ejecución:</b>	Inicio: 4 de junio de 2004 Final: 30 de julio de 2004

**6.3.- Descripción de los resultados de los

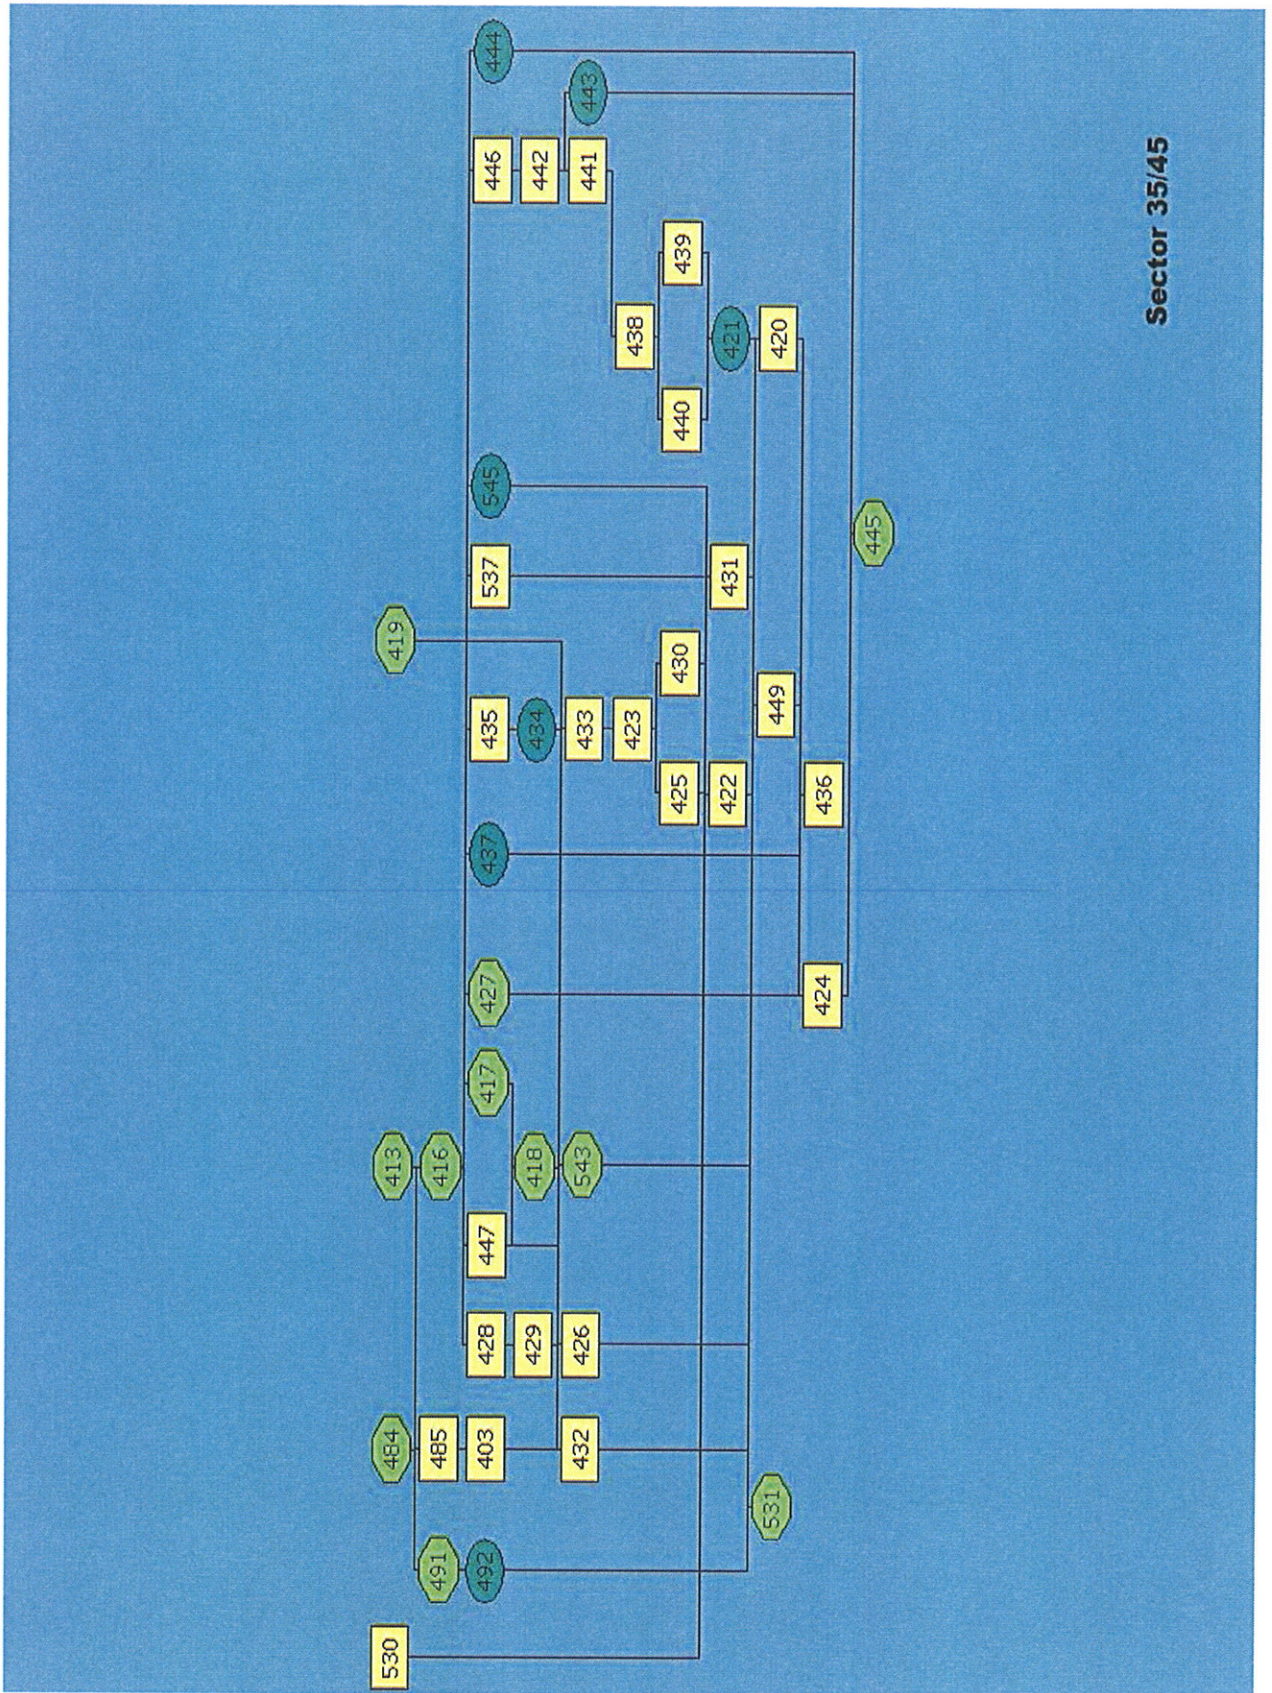
Sector 35/45

Ya para finalizar esta zona es necesario comentar la articulación de los muros ya que, como se adelantaba más arriba, presentan diferentes momentos constructivos. Todo el perímetro descrito está delimitado por dos alzados murarios. Al Oeste el muro UEM431, que presenta un recrecimiento (UEM537) de cronología posterior, aunque también de época medieval. Este muro, más hacia el Norte, presenta un añadido, también posterior, cuyo código de unidad estratigráfica muraria es UEM530, cuyo alzado y banqueta de cimentación serán descritos en posteriores apartados puesto que pertenecen a otro sector. En cualquier caso, hacia el Este apoya directamente en el sustrato natural (UE531). Por el Este toda la zona está cerrada por el alzado UEM432, al

que se adosa, por la cara más al Este, la UEM403, perteneciente ya al sector 36/46. Finalmente, y ya al Norte del sector, hay que mencionar la presencia de un pequeño murete con forma semicircular y que parece describir una canalización que se adosa directamente en el alzado UEM432 y que con orientación NW-SE finaliza en el alzado 403.

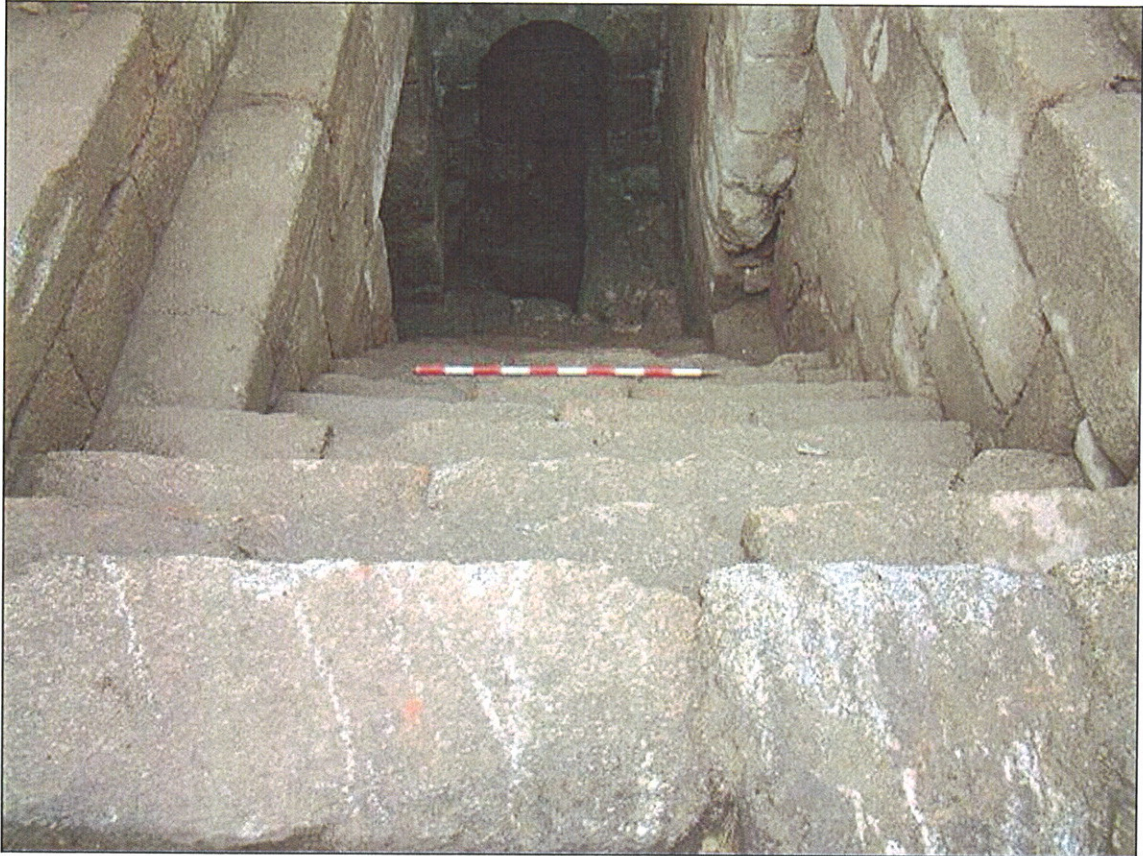
Sector 35 Escaleras

*UEM424.* Escalones de acceso a la fuente. Se trata de una escalinata compuesta de trece escalones de sillería granítica con orientación E-W y cuyas dimensiones aproximadas son 1,90 m x 0,33/035 m x 0,30/0,40 m. Presentan una talla cuadrangular formando hiladas horizontales y trabados a hueso. Todos ellos presentan un cierto buzamiento con dirección N-S.

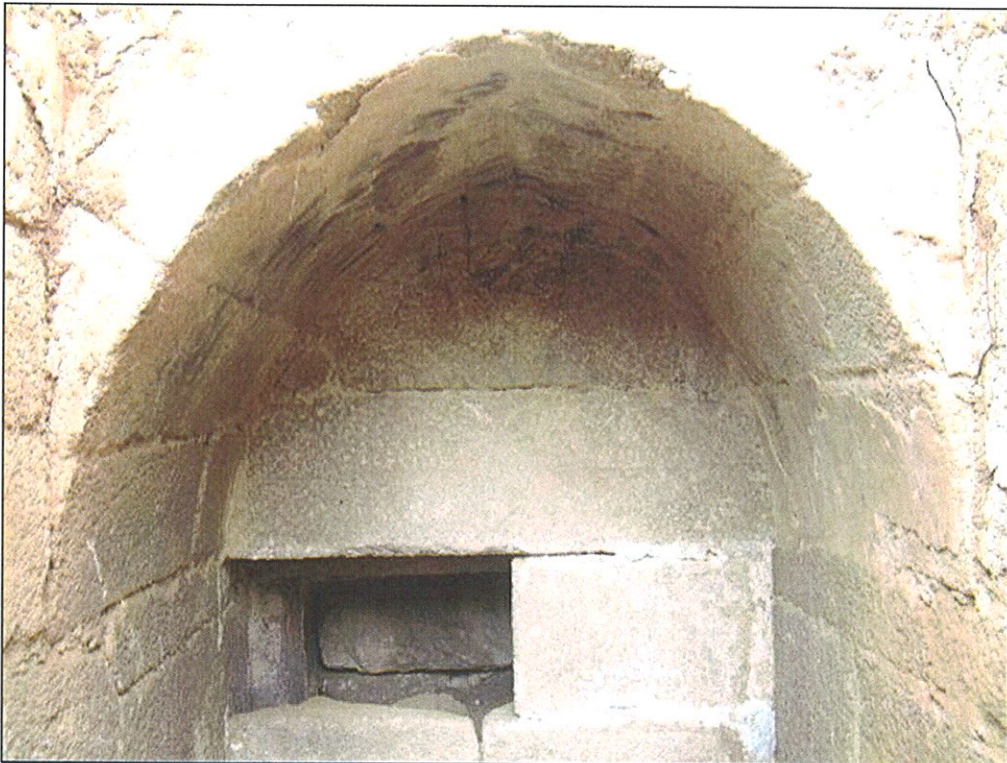
Detalle de la bóveda superior

*UEM422.* Bóveda de sillería granítica (sillares de aproximadamente 0,40/0,10 metros) que cubre la mayor parte de las estructuras subterráneas. La bóveda es apuntada con una orientación E-W y la clave descentrada hacia el W. Presenta argamasa en las juntas (UE448) y enlucido de cal (UE419).

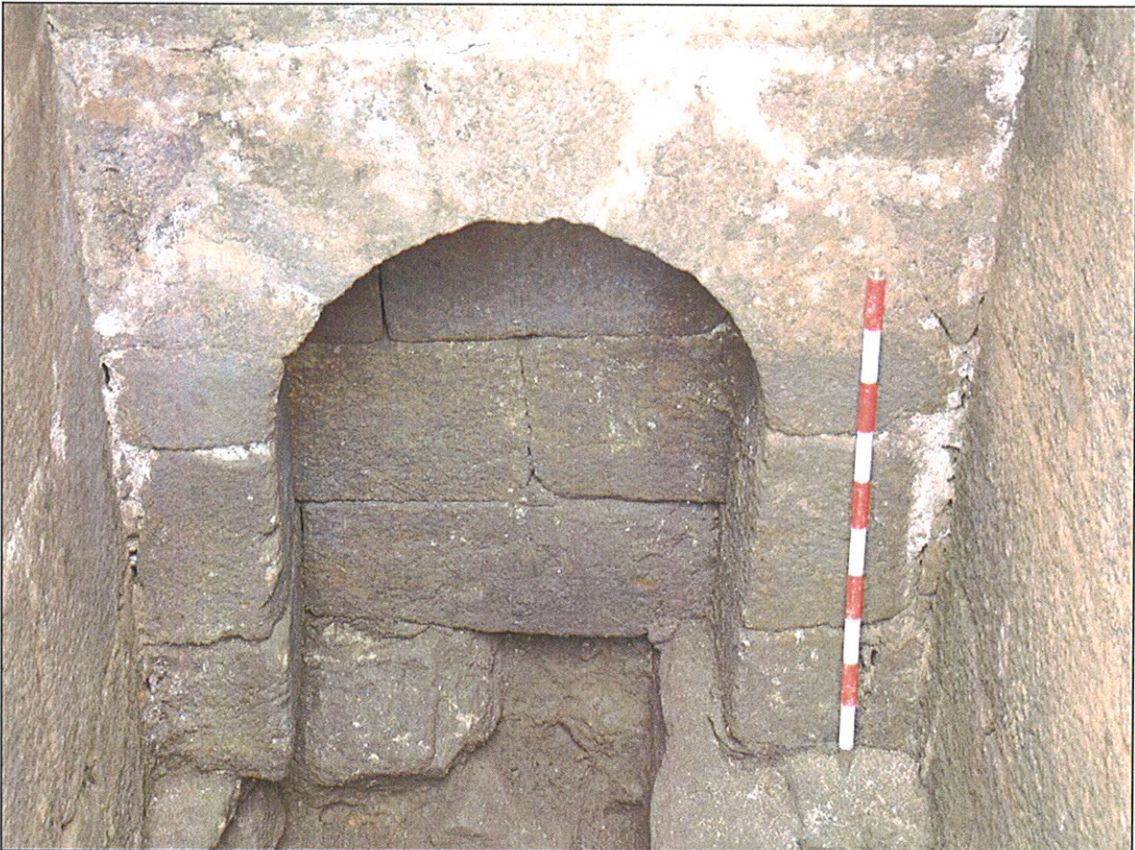
Detalle de la puerta tapiada

*UEM421.* Se trata de un vano cegado cuadrangular realizado en el alzado 420. Está coronado por un dintel hecho con un sillar de granito de 1,70 m de largo por 0,40 de alto y 0,35 metros de ancho. Este vano se realizó con sillares colocados a soga y tizón, de forma regular y trabados con argamasa.

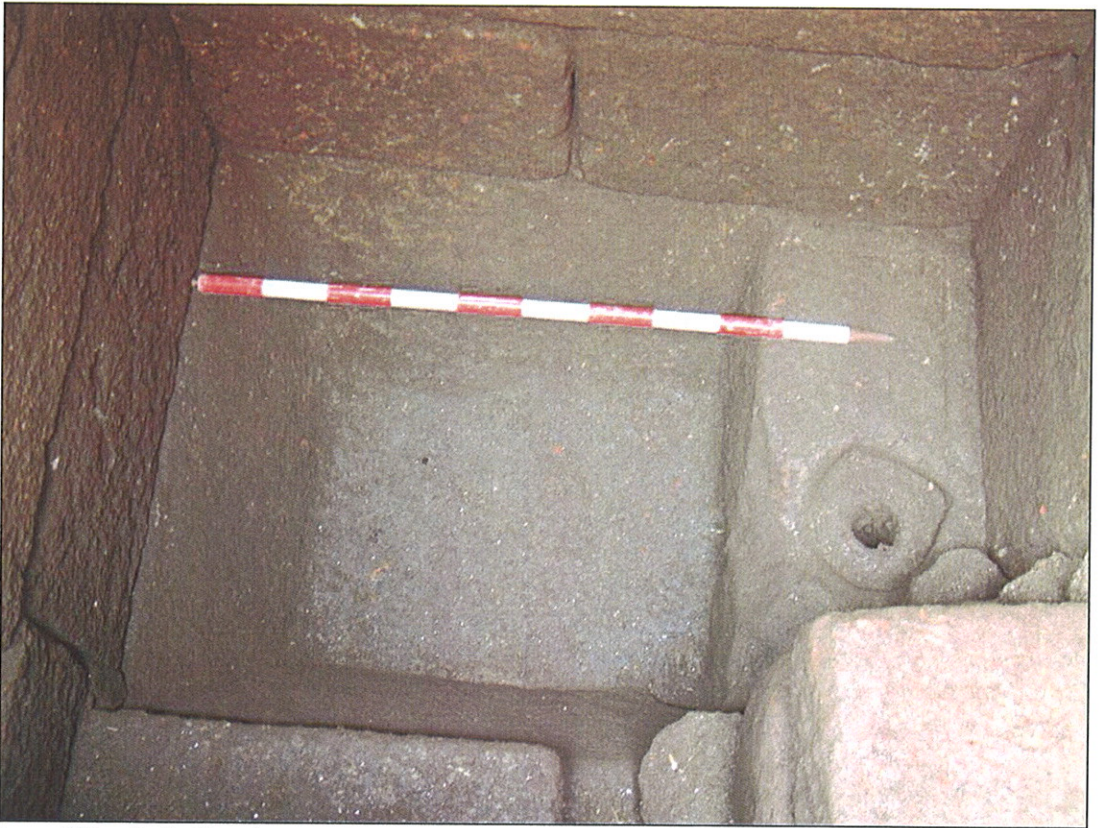
Pileta y sifón de la fuente

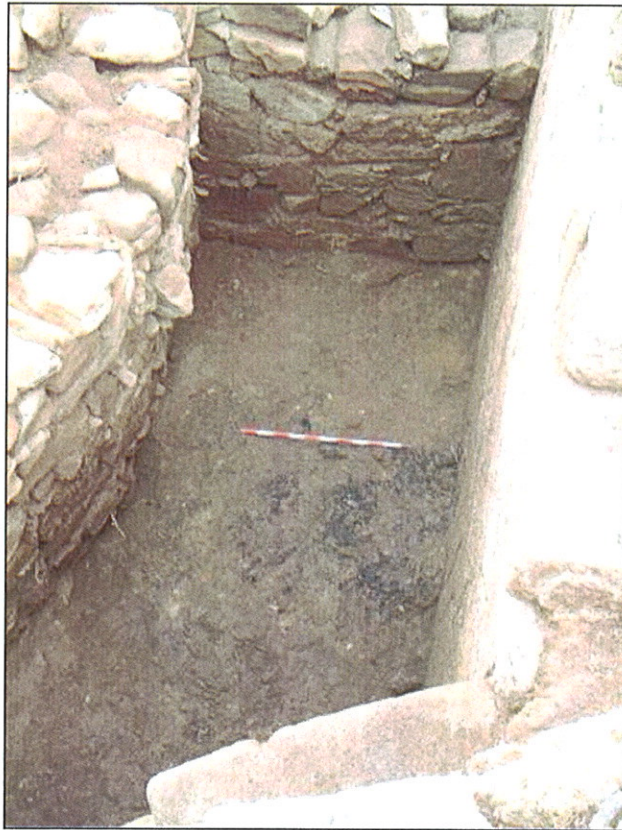
Sector 36 Liza y tirantes.

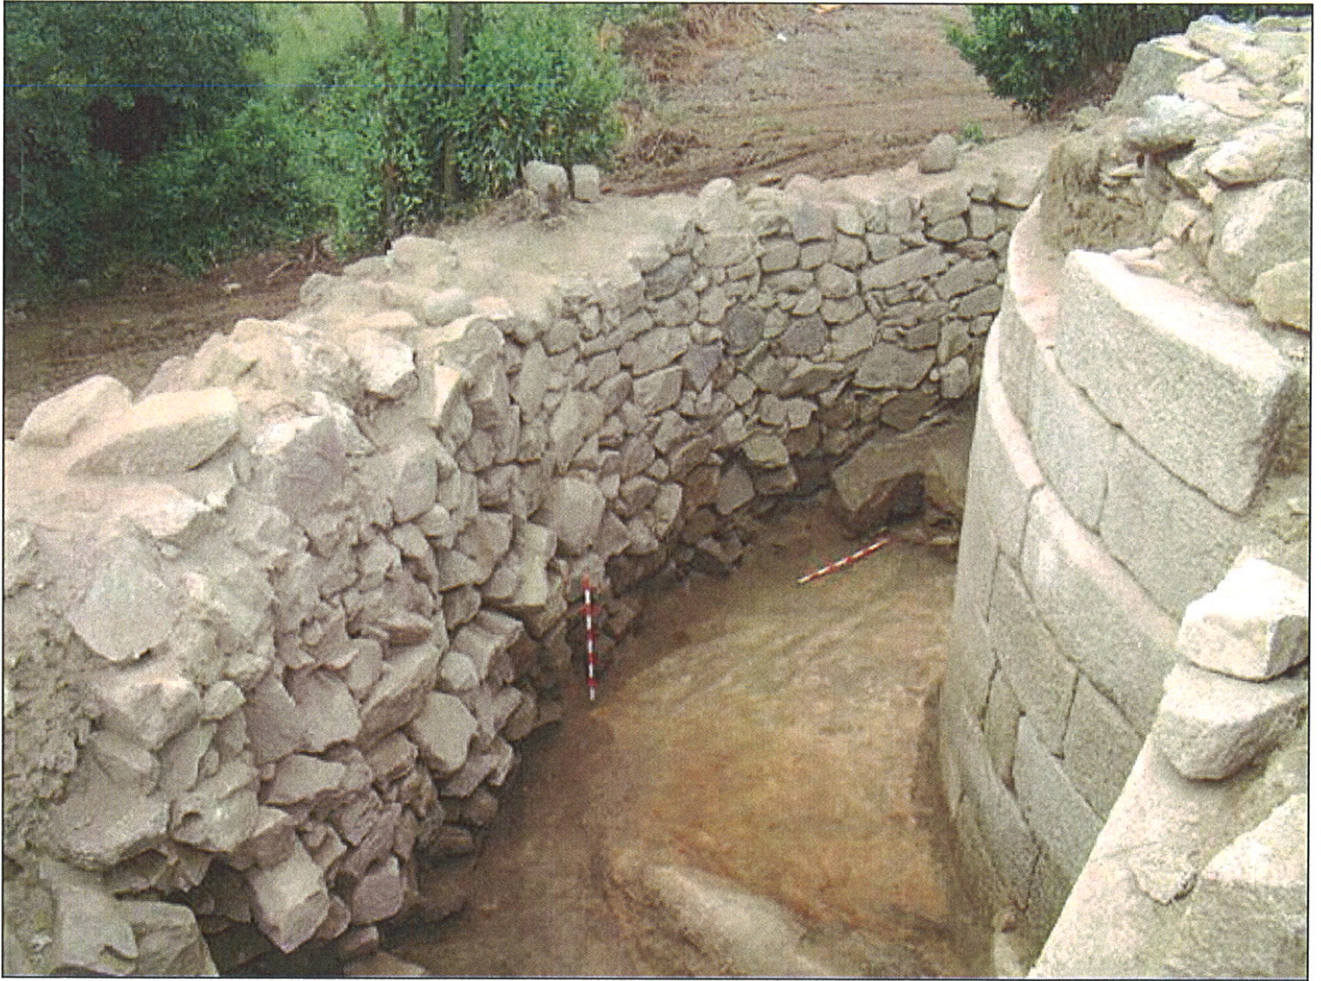
Sector 27/37 Vista de la barbacana y la liza.

Los trabajos de excavación en esta zona fueron suspendidos por temor al derrumbe de la barbacana (UE500) antes de comenzar con los trabajos de consolidación. Es por tanto necesario una continuación de estas tareas en posteriores campañas de excavación que nos ayuden a determinar como se configuran las estructuras superiores del sótano.

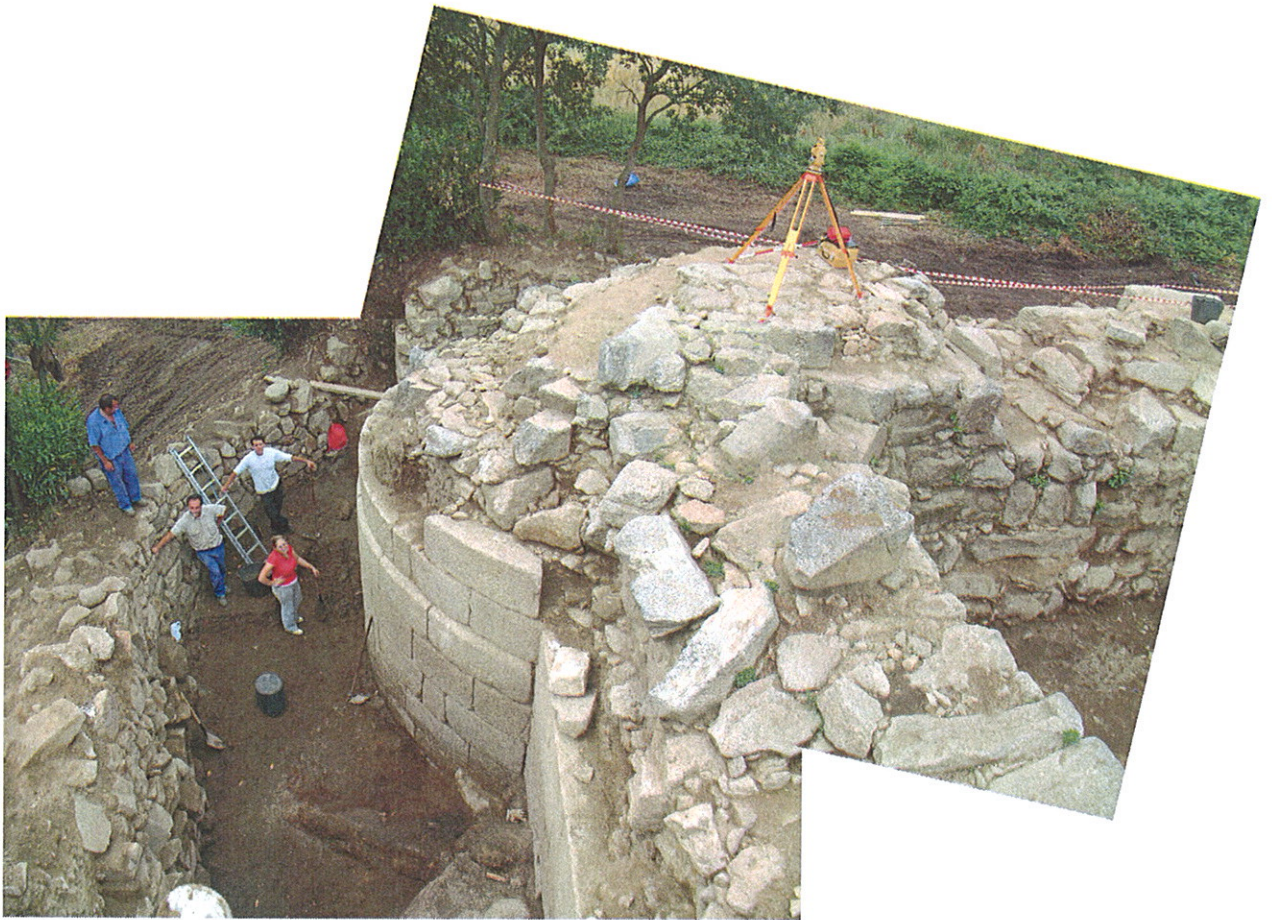
Vista de la estructura interior del torreón y la muralla.

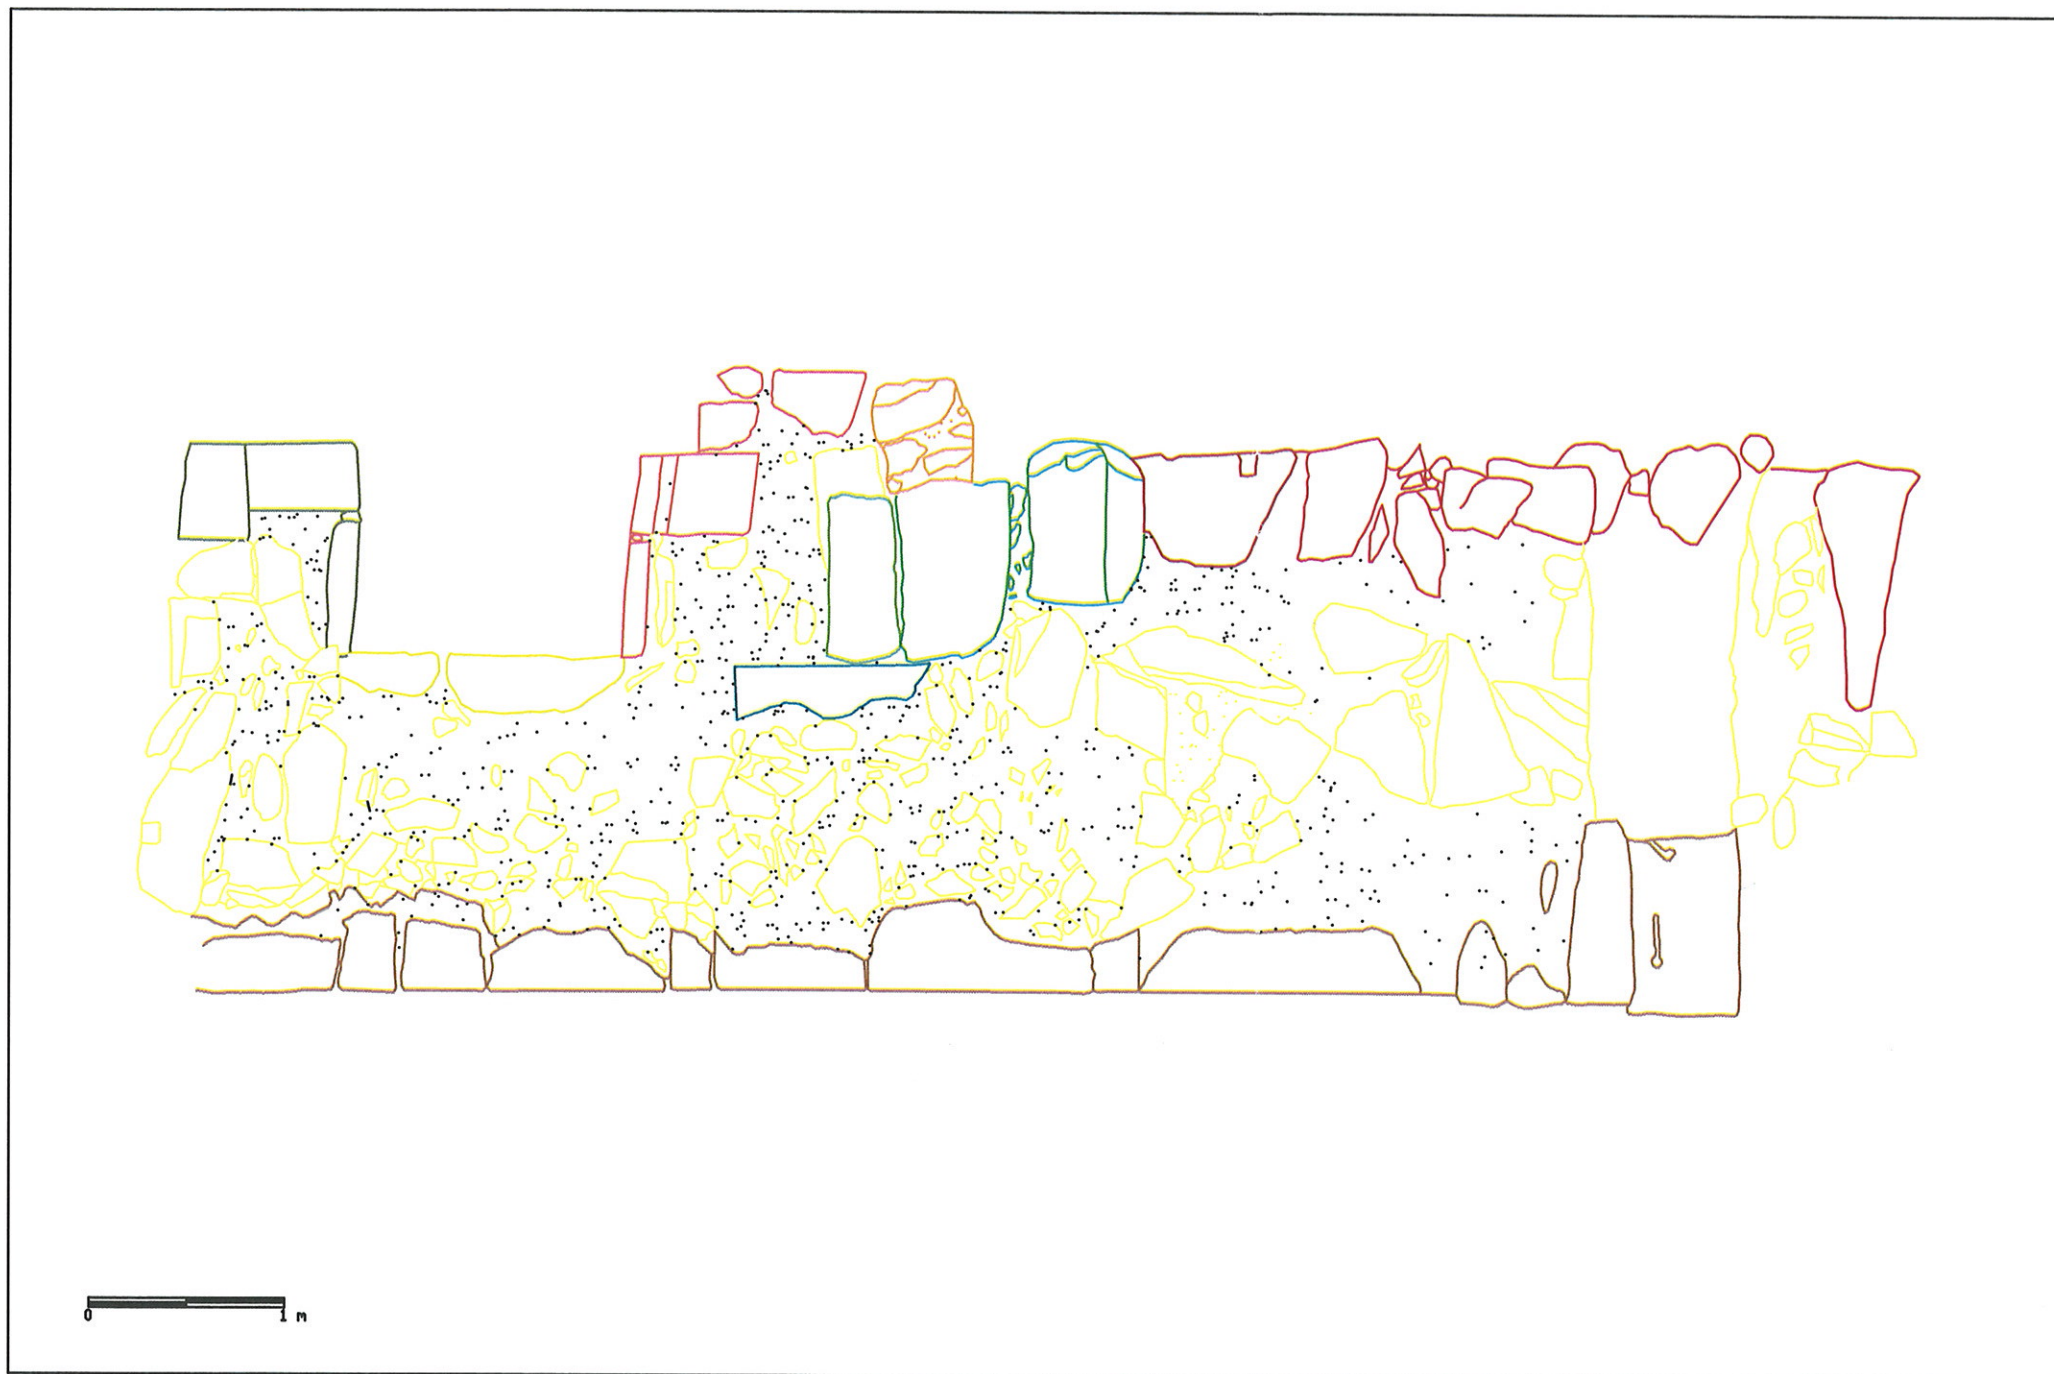
FORTALEZA MEDIEVAL DA ROCHA FORTE  
3ª FASE DE ACTUACIÓN -2004-  
SECTOR 35  
RINCÓN DEL SIFÓN  
E. 1:20
