La memoria técnica de los trabajos, *de intervención arqueológica e conservación (4ª Fase) do 2005*, en el yacimiento de A Rocha Forte, (Parroquia de Conxo, Concello de Santiago de Compostela) consistentes en la excavación, desescombros, limpieza y consolidación de las estructuras, cuyo código es **CJ 102A 2005/349-0**.

| Nombre del proyecto: | <i><b>Intervención arqueológica e conservación (4ª Fase) do 2005</b></i> , en la fortaleza medieval de A Rocha Forte. |
| Código de Proyecto: | CJ 102A 2005/349-0 . |

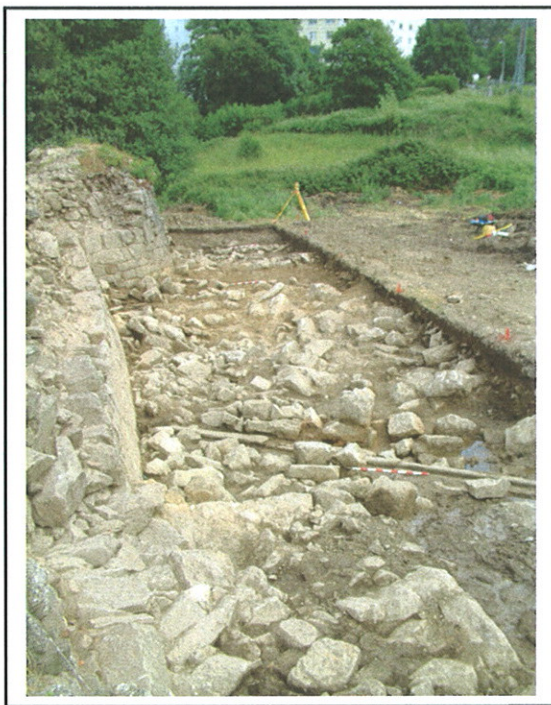
En la última capa de este derrumbe se localizó la presencia de una gran estructura de canalización de agua (UE602). Se trata de la prolongación extramuros del canal UE325 detectado durante la campaña de excavación de 2003 en el interior del primer sótano alojado en la liza. Lleva dirección SW-NE. y abastece de agua a la fuente registrada en la campaña de excavación de 2004.

Este canal está formado por cuatro tramos constituídos por una única pieza de granito rebajada unos 10 cm. de media en la parte superior con sección en U y con 10 marcas de extracción de cantería en los laterales de las piezas. La longitud total de la estructura es de 7,10 metros. Este canal está apoyado en una estructura de cimentación o banqueta (UE565) formada por piedras de granito de gran tamaño, irregulares aunque con una

cierta forma alargada que se sitúan de manera transversal al canal. Las de mayores dimensiones se sitúan en las cabeceras de los canales, justo en el punto en el que se juntan dos grandes piezas. La altura total de este basamento es de 0,35 m.

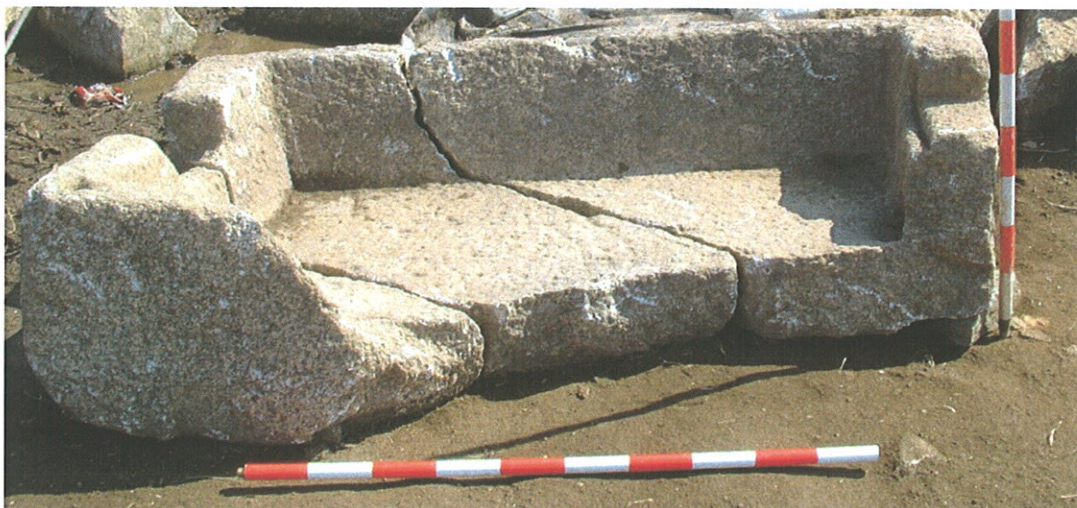
Bañeira rectangular. Amosa fractura lateral. Fragmentos atopados nos sectores 22 e 32.

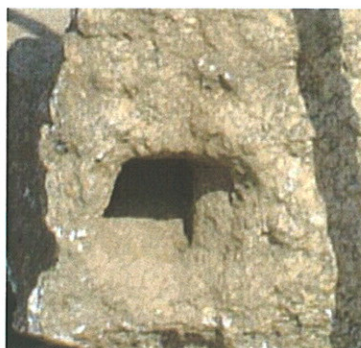
Detalle do desaigue de saída da bañeira.

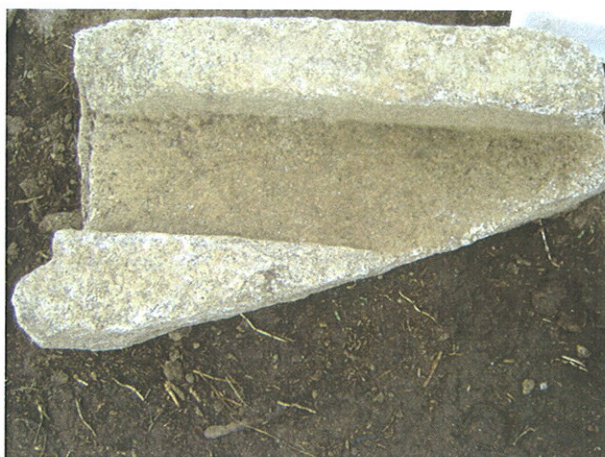
Fragmento de canle.

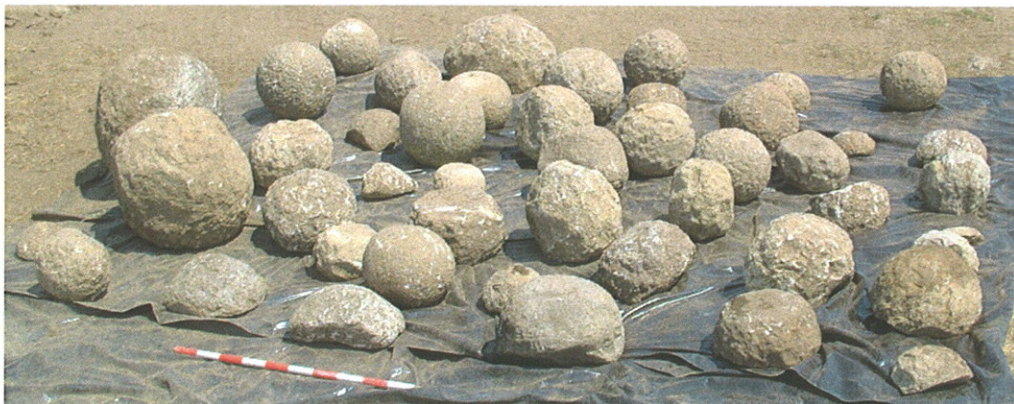
Conxunto de proxectís pétreos de diversa tipoloxía.

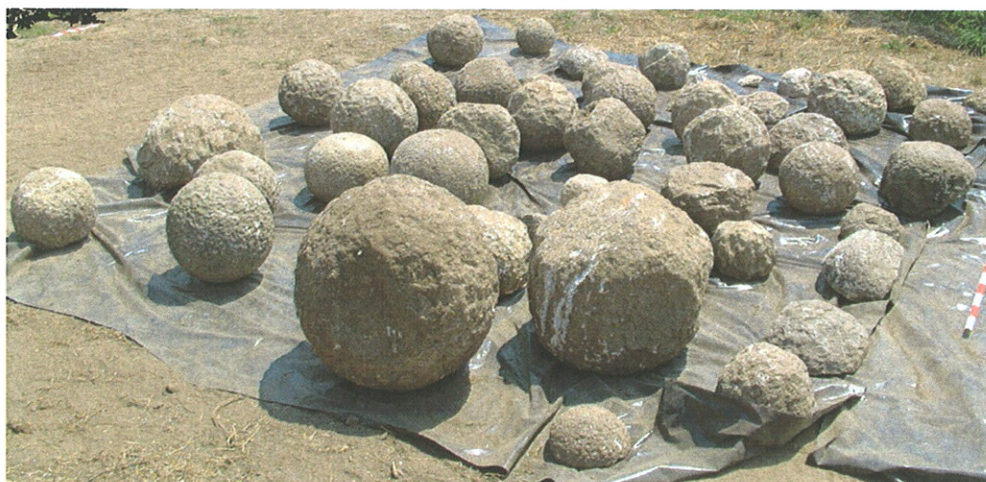
Detalle de parte do conxunto de proxectís pétreos recuperados durante a campaña de 2005.

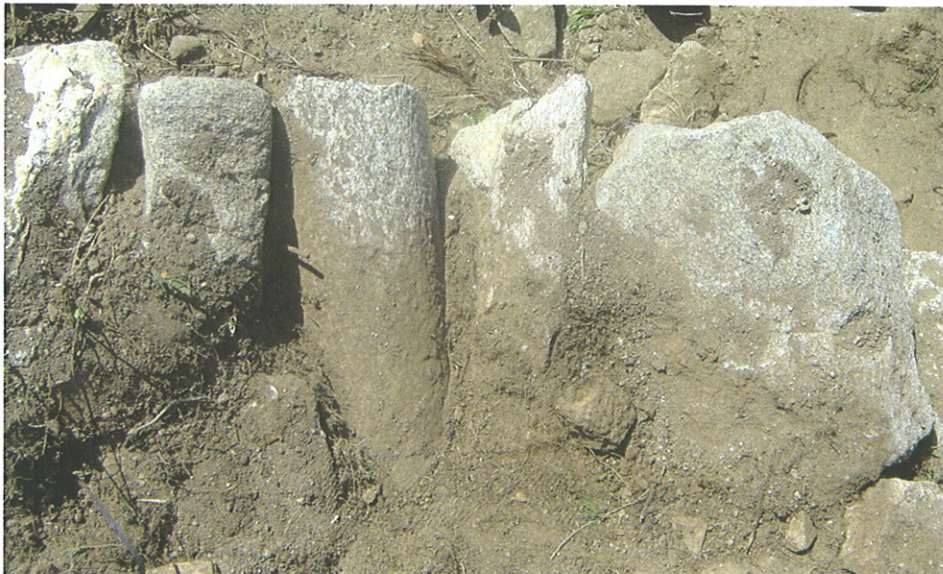
Muro realizado con material pétreo decorativo (fustes).

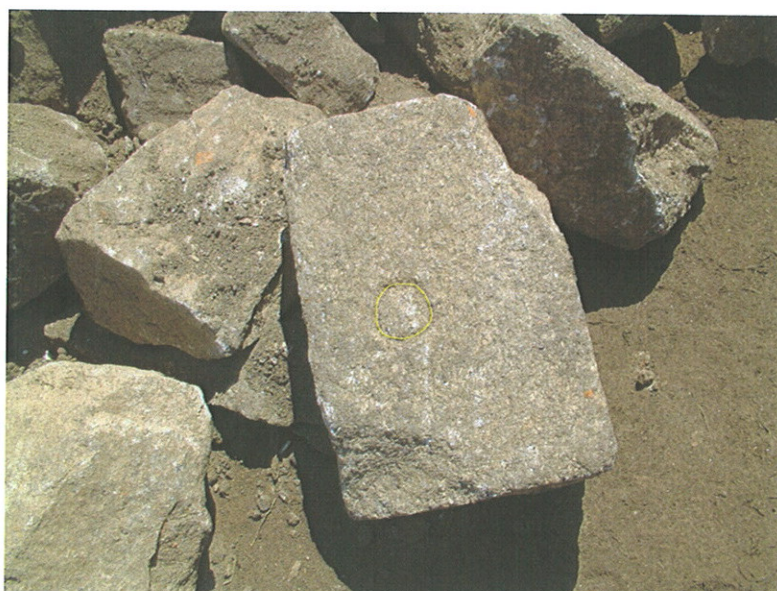
Sillar con marca de canteiro circular.

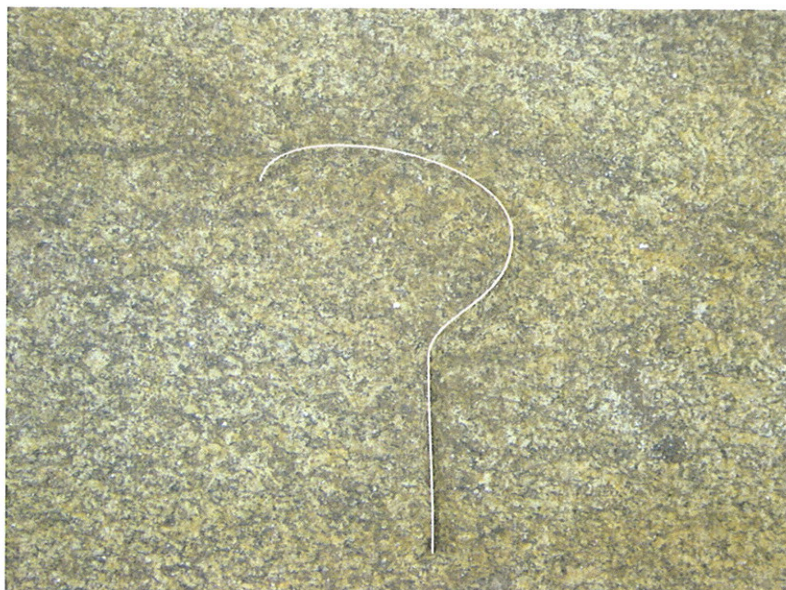
Sillar con marca de canteiro en forma de fouce.

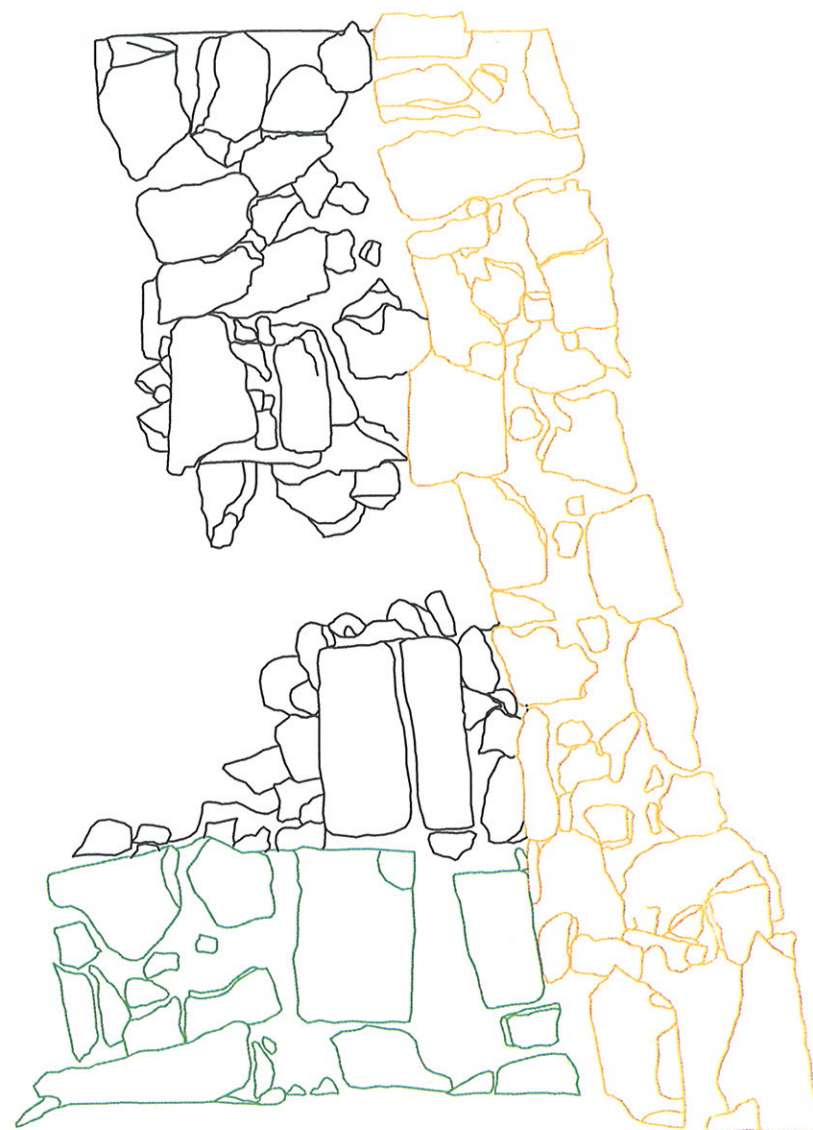
FORTALEZA MEDIEVAL DA ROCHA FORTE  
4º FASE DE ACTUACIÓN -2005-  
SECTOR 26/27  
PLANTA ESTRUCTURAS MURARIAS

- UEM 556
- UEM 612
- UEM 564

Hacia la zona oriental del sector 26 aparecen bajo la capa de escombros una serie de estructuras superpuestas a la canalización W-E (UE 597) consistentes en un muro (UEM567) y los restos de un murete circular (UE608) que se interrumpe por la aparición de un nuevo muro (UEM612) perpendicular a la barbacana, que apoya en el torreón semicircular (UEM558) que está adosado a otro muro (UEM556) que es

- También en este sector se constató la presencia de otras estructuras como la UEM 564. Se trata de un muro que se introduce en el perfil Sur de la zona, con dirección NE-SW cuyas medidas son 5,50m. de longitud por 1m. de anchura y 1,10m. de altura. Está formado por piedras de granito de gran tamaño, sin escuadrar, y ligeramente careadas dispuestas en hiladas horizontales.

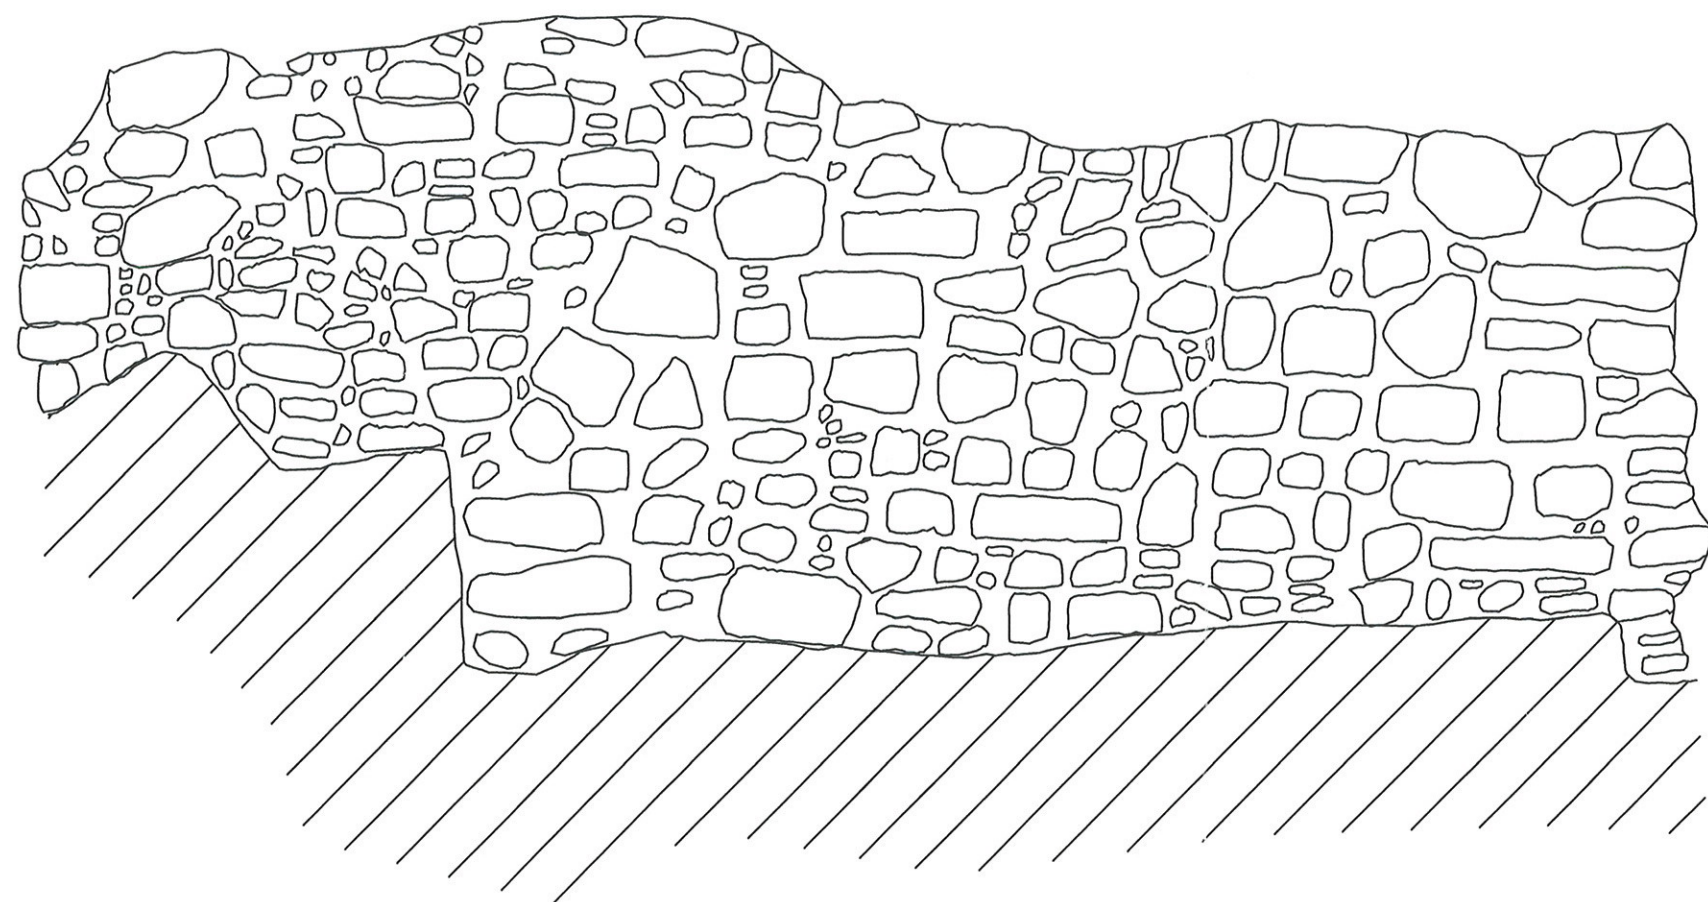
FORTALEZA MEDIEVAL DA ROCHA  
FORTE  
4º FASE DE ACTUACIÓN -2005-  
SECTOR 26  
ALZADO CARA INTERIOR TRAMO SUR  
FALSABRAGA (UEM 500)

Dibujante  
Guillermo Santamaría Gámez  
Fecha  
10/02/2006  
Escala  
1:20
