# **MEMORIA TÉCNICA DO ESTUDIO ARQUEOLÓXICO DA FORTALEZA DA ROCHA FORTE**

**(5ª fase de actuación)**

**2006**

A Memoria Técnica dos traballos arqueolóxicos consistentes en escavación, desescombro, limpeza e consolidación das estruturas do xacemento da Fortaleza de A Rocha Forte (5º Fase), ubicado na parroquia de Conxo, no concello de Santiago de Compostela (CD 102A 2006/371/0).

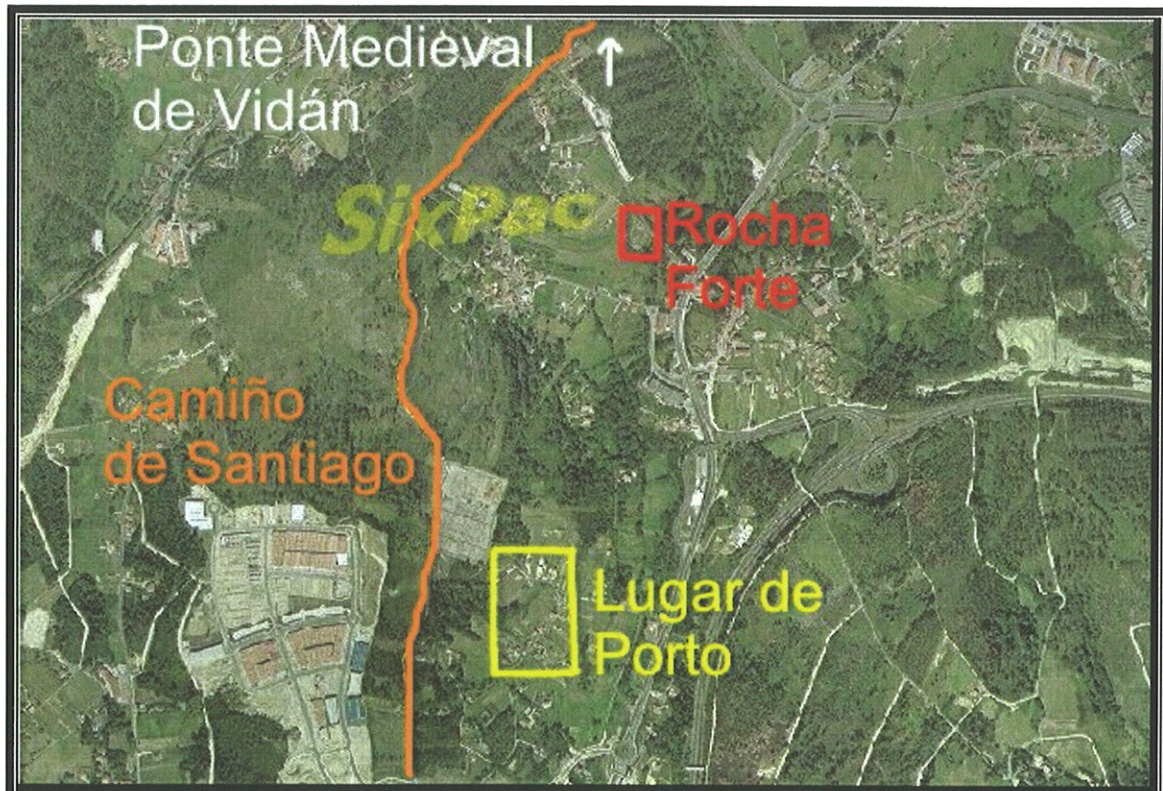
Relación da Fortaleza de A Rocha Forte co Camiño de Santiago e o Lugar de Porto. Amais, pódense observar as redes de comunicacións actuais.

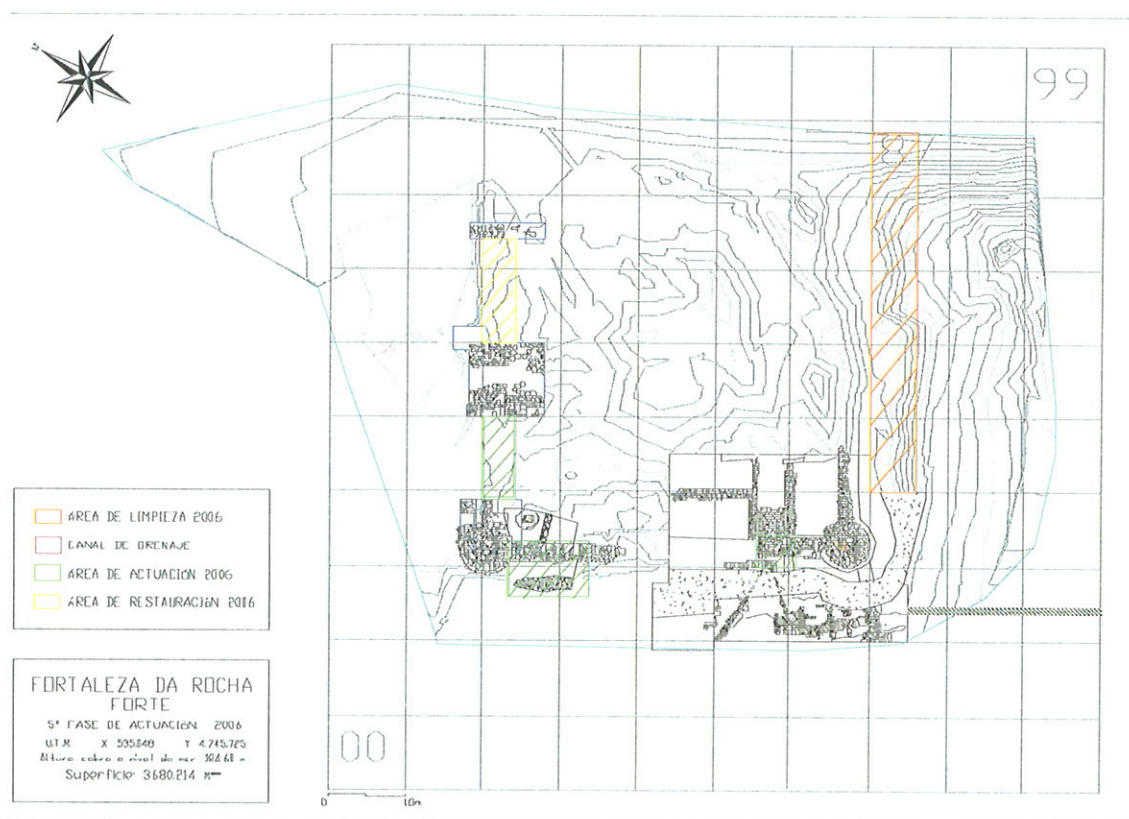
Vista dos sectores propostos para a intervención do ano 2006, segundo a “planimetría antiga”.

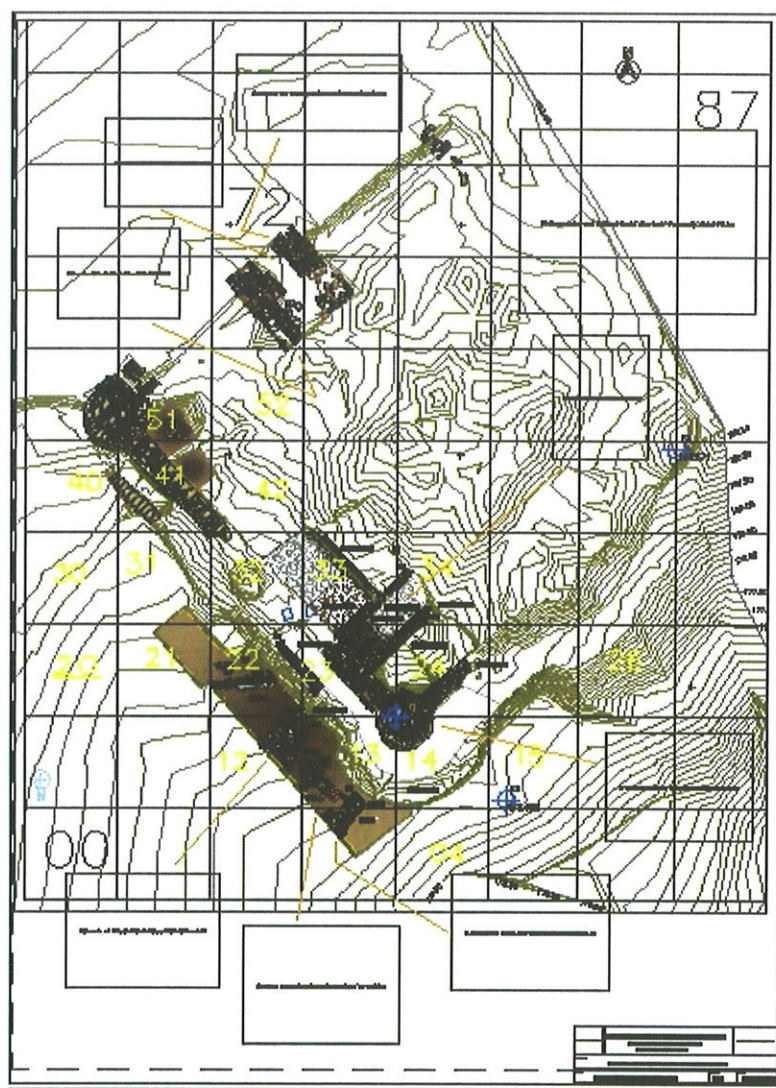
Exemplo dos resultados da nova topografía realizada en 2006 (non están integrados os resultados da actual campaña).

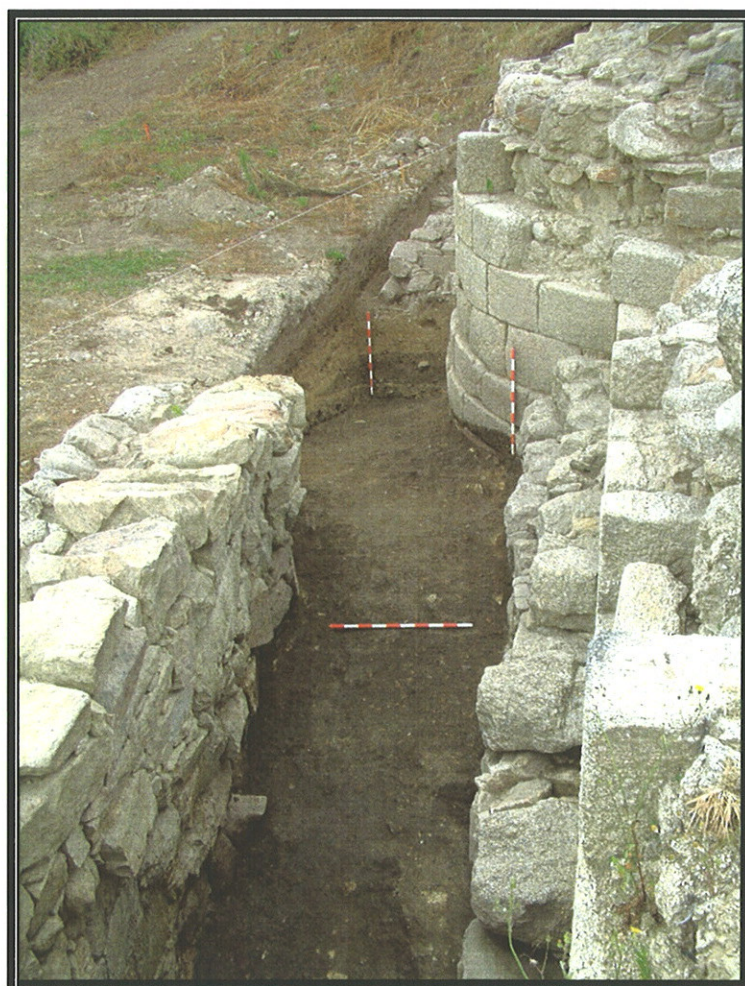
UE 237.

Baixo a UE236, de características similares á UE232, apareceu a UE237, documentada no resto da cata. Trátase dun nivel de terra de cor escura, de características similares ás das UES 217 e 227 –posteriormente foi igualada con esta última-. Presentaba unha alta concentración de carbonciños. A súa composición era de grao grosso, pouco compacta, solta, con aporte de area e cun certo grao de humidade.

Esta UE237 documentouse por todo o resto da cata (sector 41) cuberta pola UE230. Debaixo da UE237 apareceu un pequeno nivel de terra marrón, a UE239, pegada á cimentación UEM210 da Cerca Oeste UEM300. É un nivel de terra de aspecto

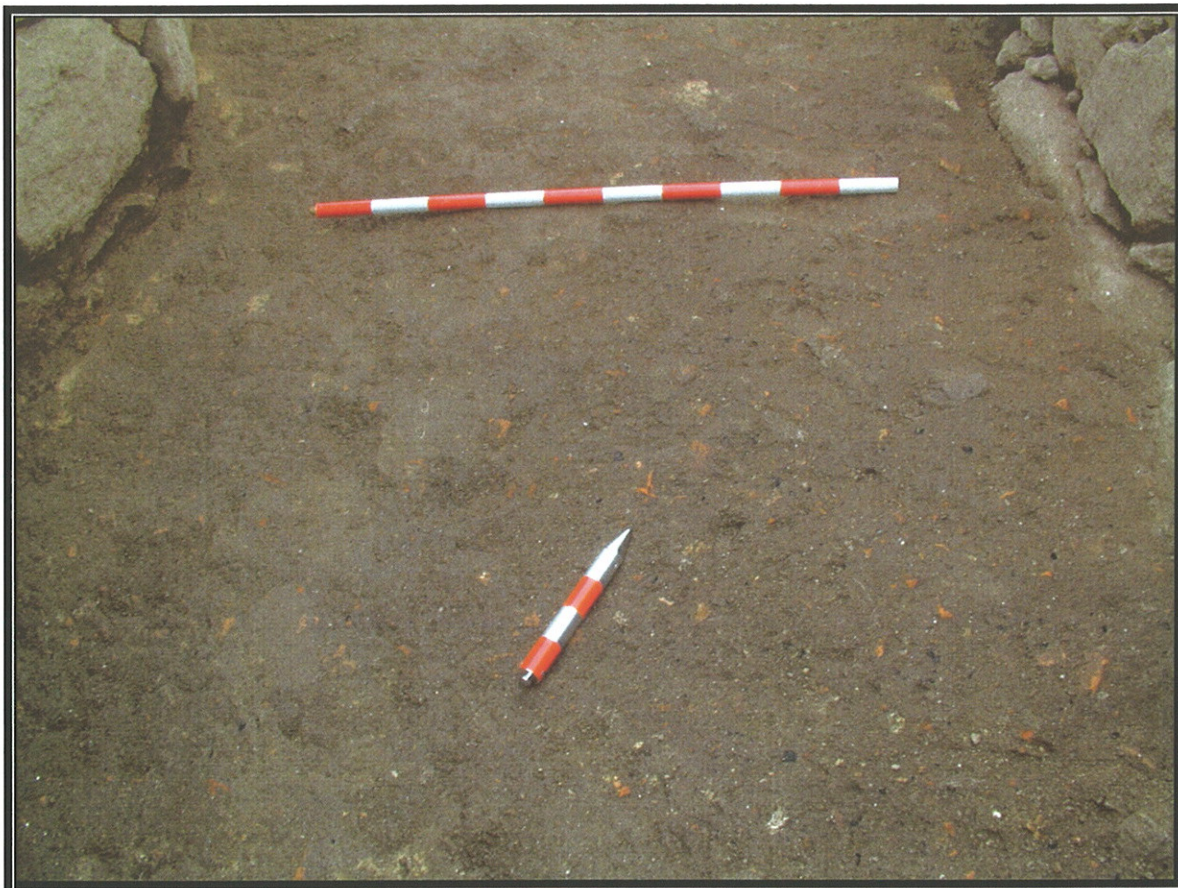
Detalle da UE237.

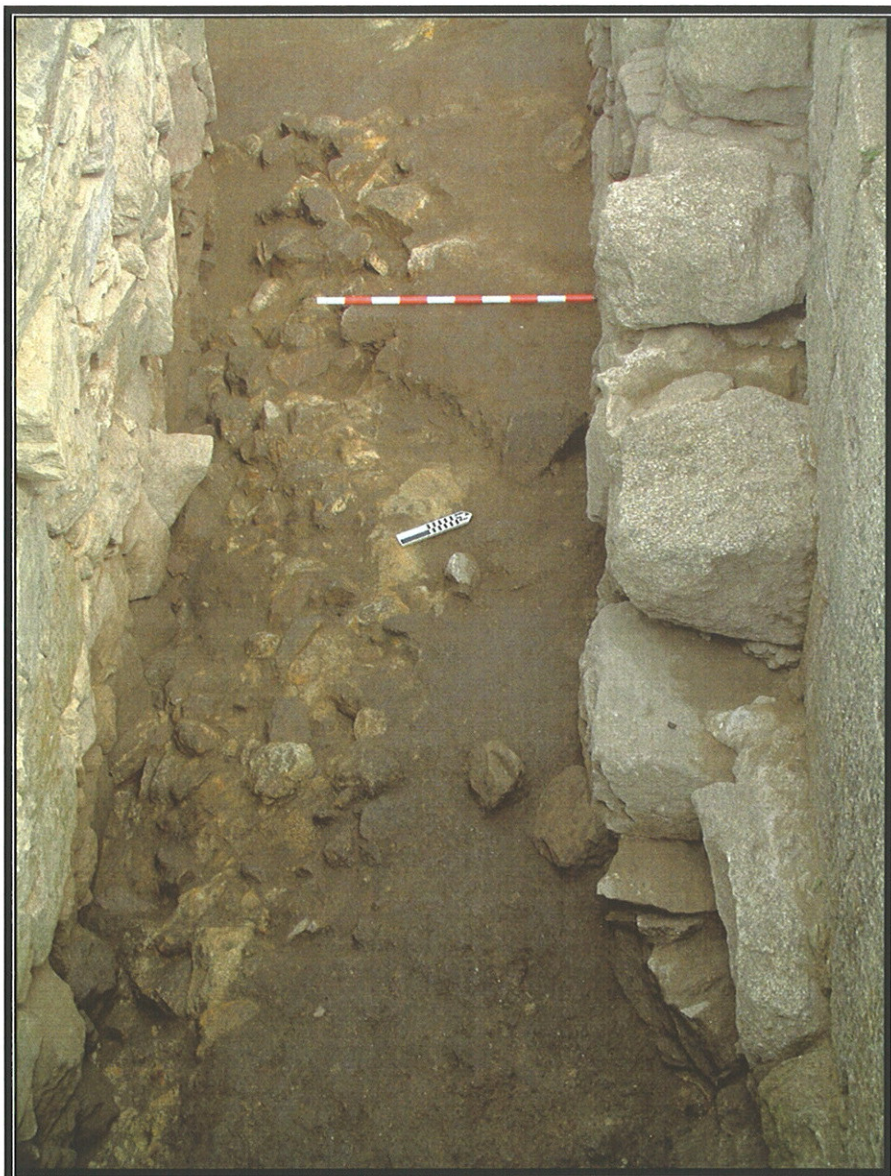
UE239, desde o Sul.

Vista da UE238 e da

Cara o oeste da UE239, documentouse a UE238, cuberta pola UE237 e 239. Trátase dunha unidade formada por pedra de granito e xabre procedente, posibelmente do momento de construción ou ben da cerca muraria UEM300 ou ben da Barbacá UEM228, considerando que sexa máis factíbel este segundo caso. A extensión desta UE238 cubre todo o espazo da liza menos a zona norte que coincide co “tramo redondeado” da barbacana.

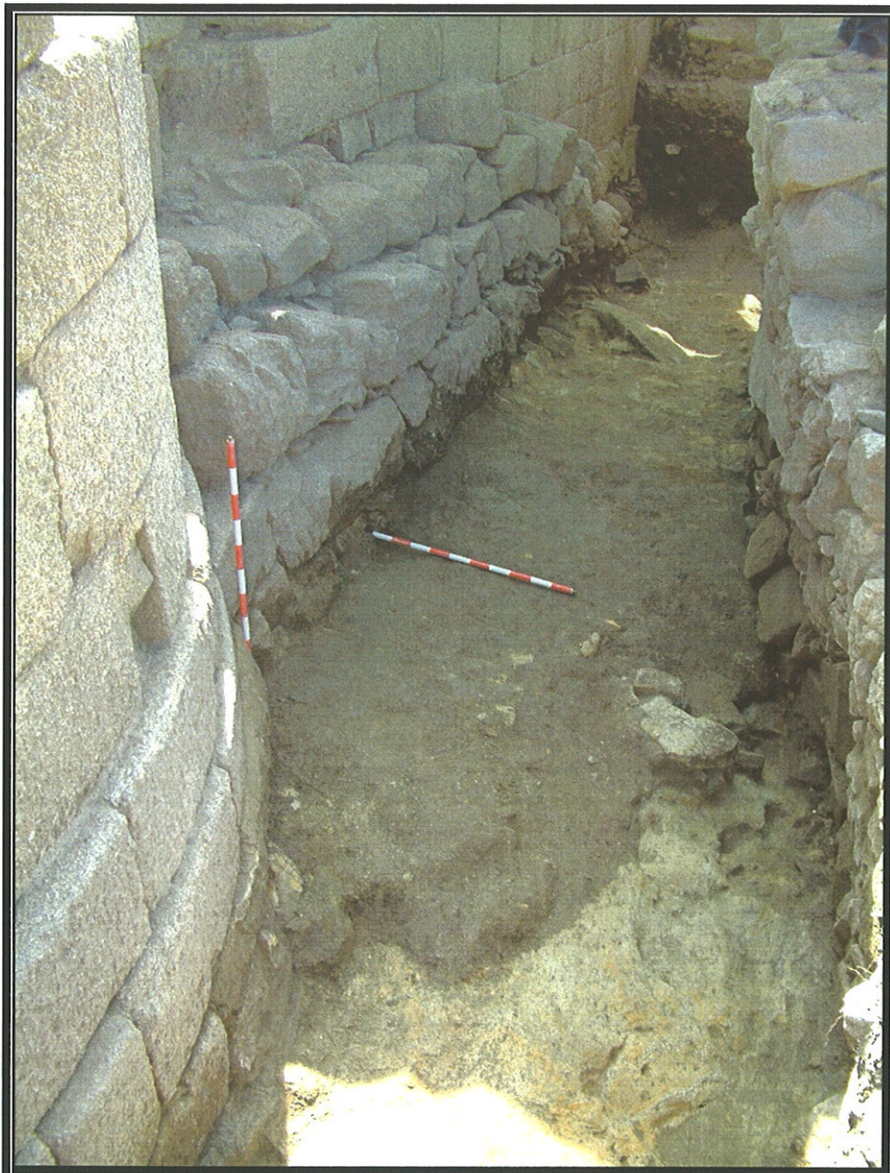
Vista da UE242.

Por debaixo da UE239 e da 238, documentouse a UE 242, de escasa potencia e de textura limosa e que está cubrindo á UE244, que presenta as mesmas características que a UE238: nivel de xabre con pedras de granito degradadas, que estaba á súa vez, cubrindo ao substrato UE241.

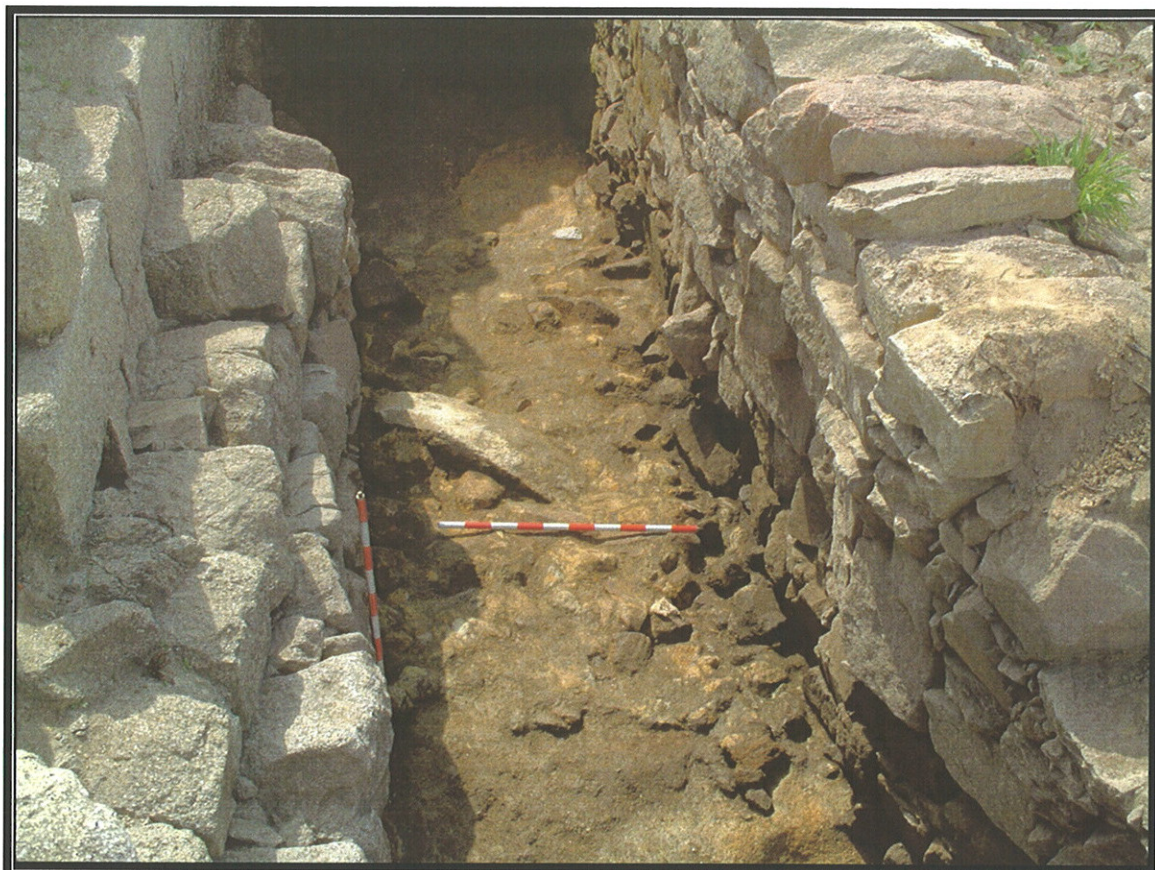
Vista da UE244.

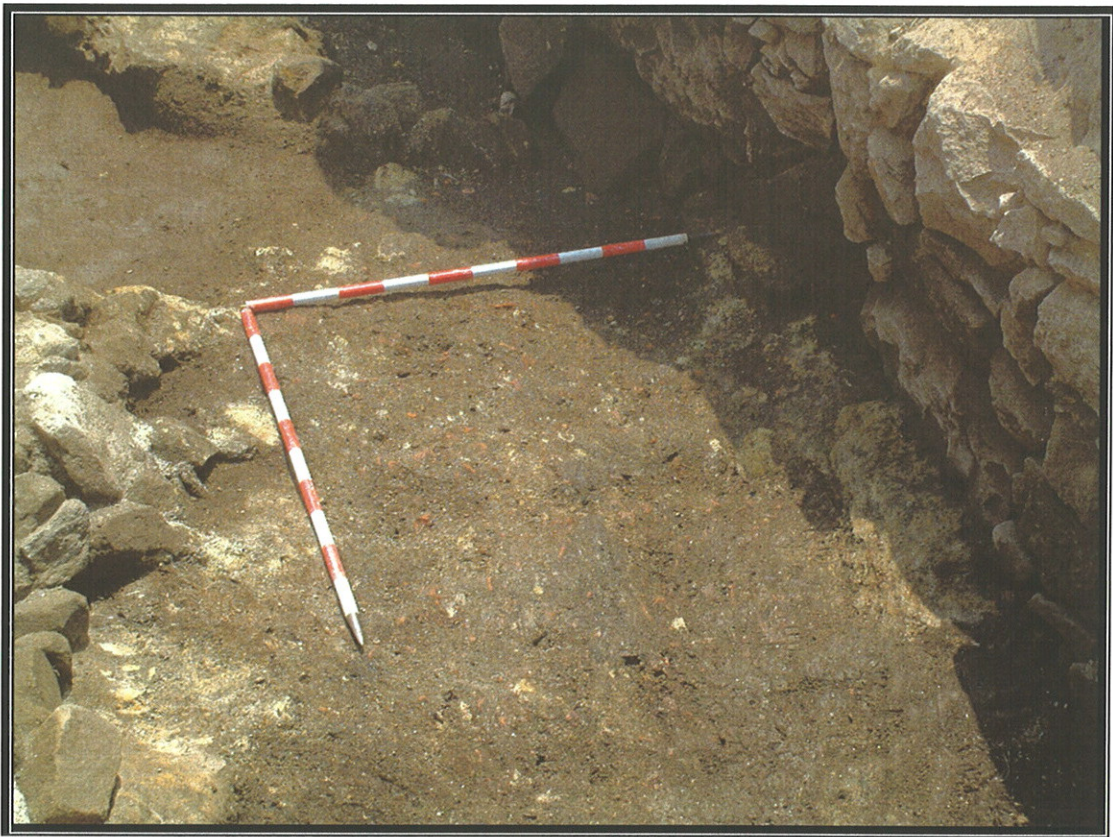
UE240.

Pola súa banda, na zona norte da cata, por debaixo da UE 237, documentouse a UE 240, un nivel de terra marrón con abundante presenza de tella fragmentada e compactada, que se apoiaba na barbacá UEM 228 e que cubría ao substrato (UE 241).

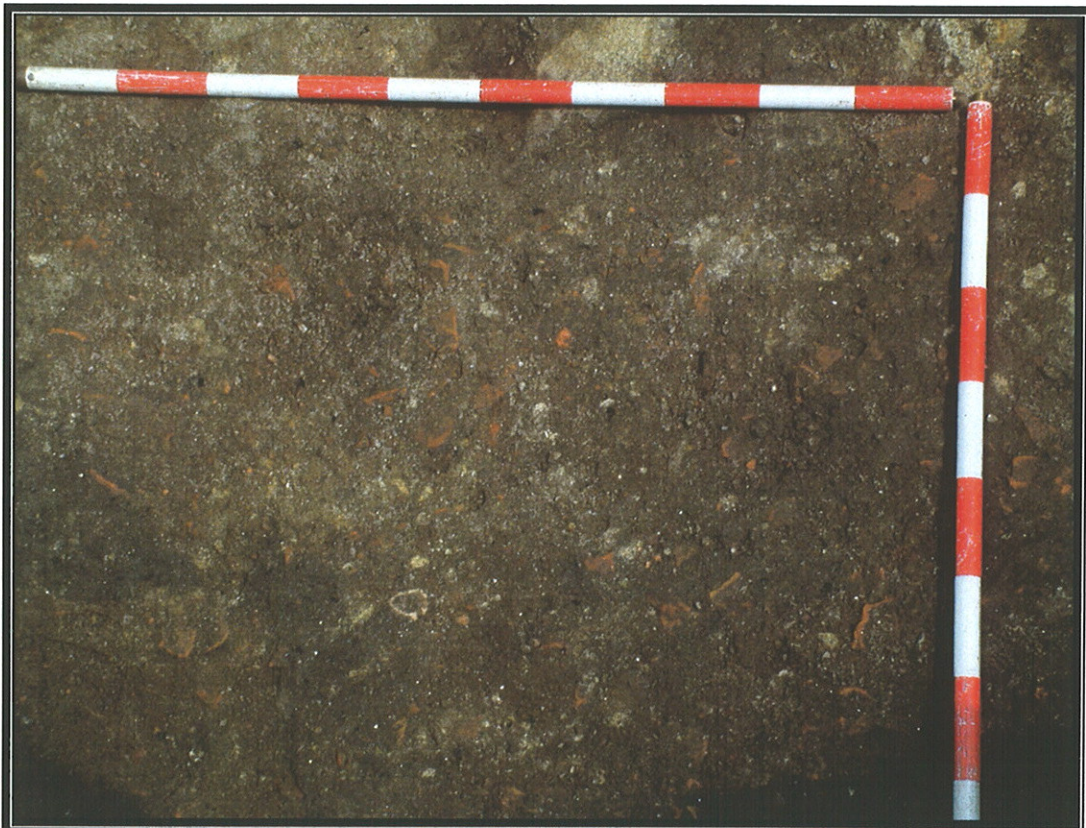
Detalle da UE240.

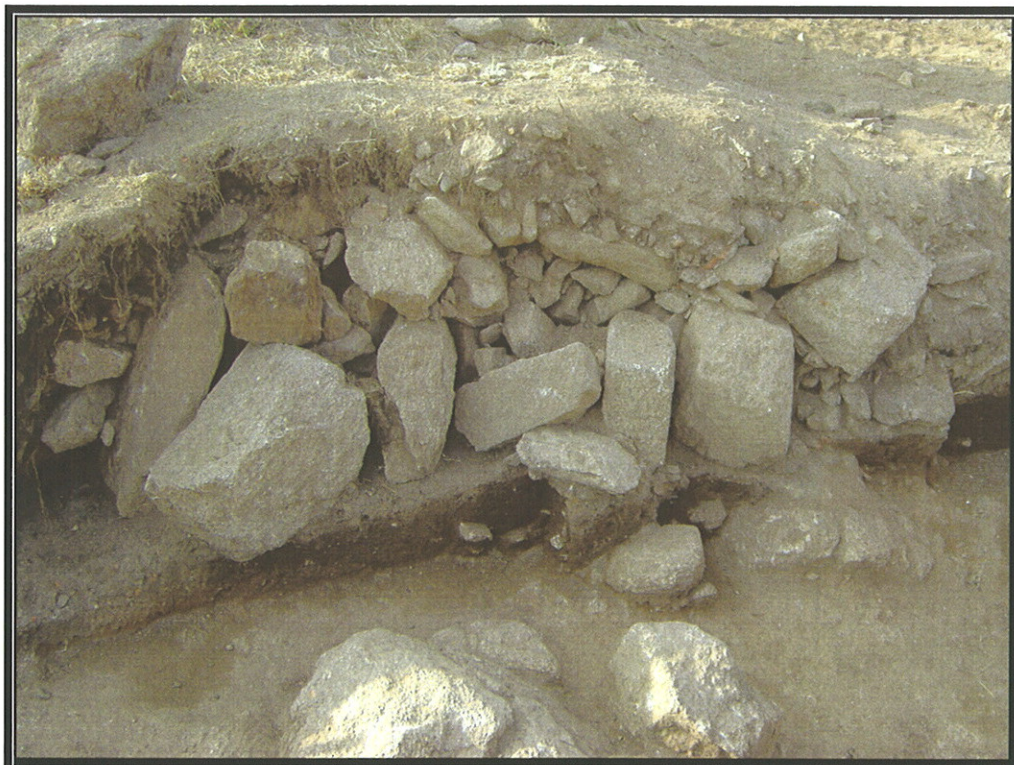
Vista do derrube de sillares (UE 206/126) cuberto polo derrube de “cascallo” (UE 207) no perfil Sur (Sector 52).

Como xa se documentara na **Zona Leste da Cerca UEM300**, esta unidade estratigráfica cubría a un derrube de sillares e de bolaños de grande tamaño, que proporcionou unha importante cantidade de elementos arquitectónicos líticos, así como de posíbeis pequenas tapadeiras en pedra e fragmentos de bolaños (UE126 do ano 2003 e UE206 do ano 2005). A este derrube asinóuselle o código UE206, e relaciónase co derrube da Cerca Norte UEM229. O nivel de entullo UE118/207 cubría parcialmente a Cerca Oeste do Castelo (UEM229), namentres que o nivel de derrube de sillares apoiábase sobre ela.

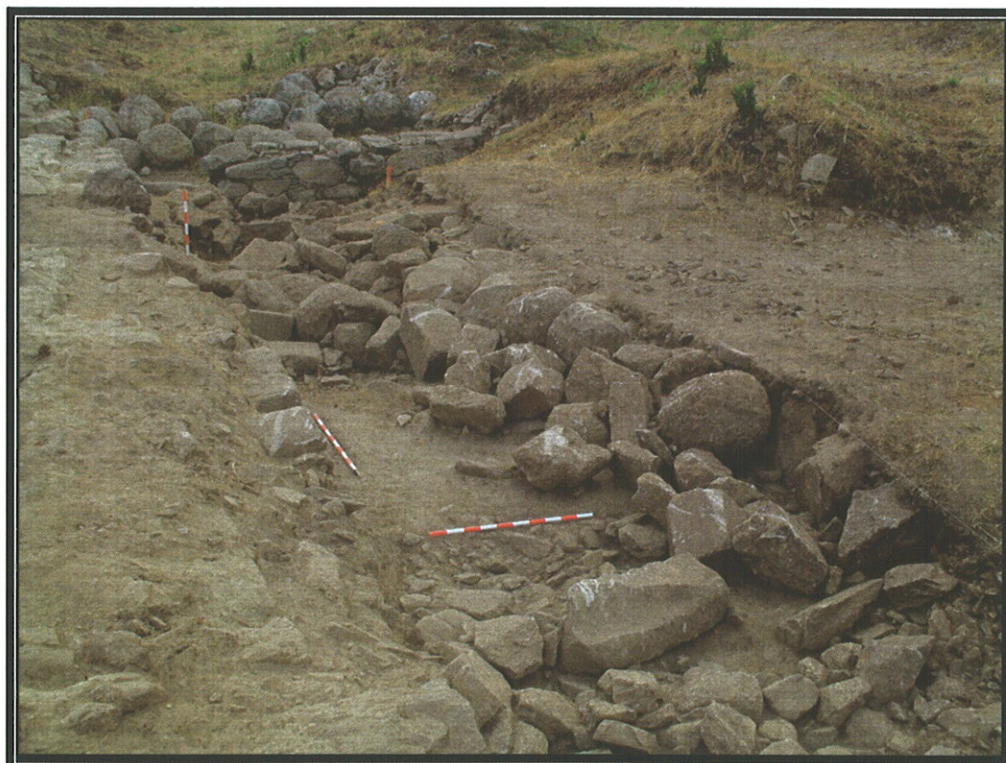
Vista xeral do derrube UE206, desde o Oeste.

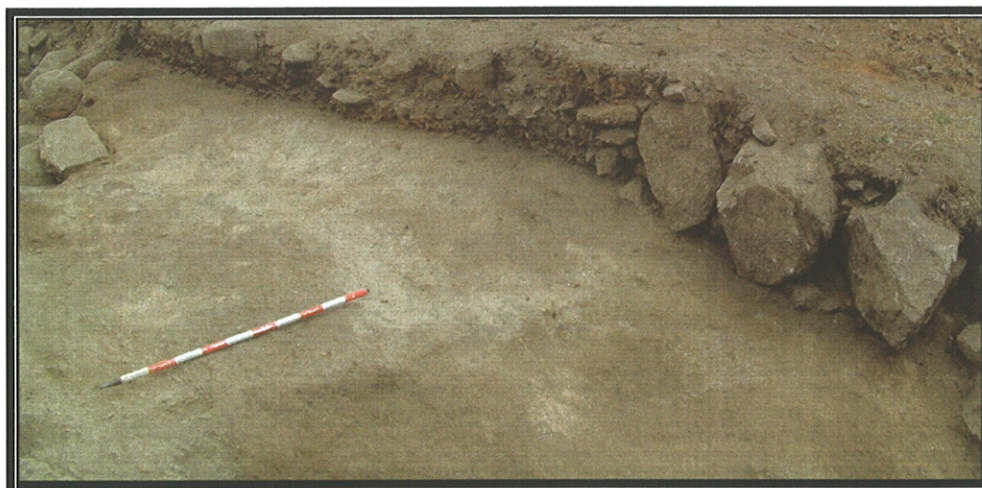
Vista do pavimento (UE706) unha vez retirado o derrube (UE206) e a capa de tella (UE704).

Este nivel de ocupación está cortado pola UE215, unha gabia documentada na Cata 3 escavada no ano 2003 e 2005. O pavimento presentaba un deficiente grao de conservación na zona máis próxima á Cerca, apreciándose mellor ao sur do corte UE215.

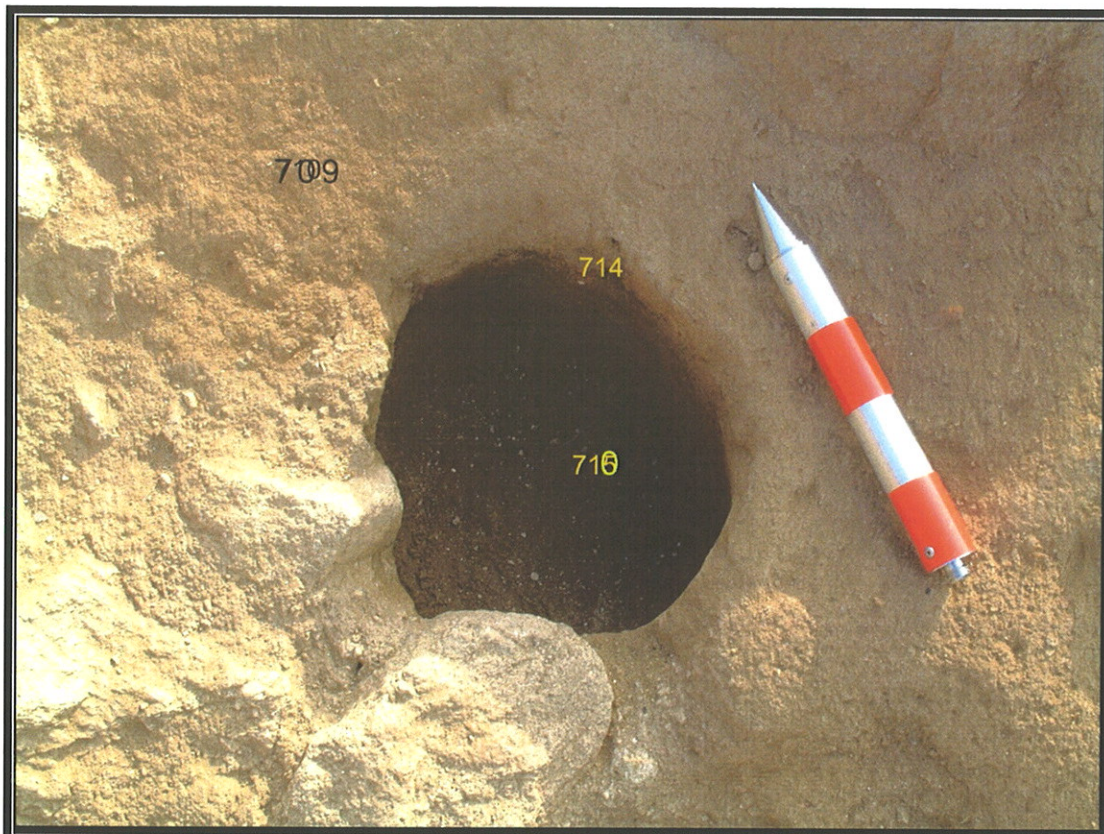
Vista do burato de poste UE714.

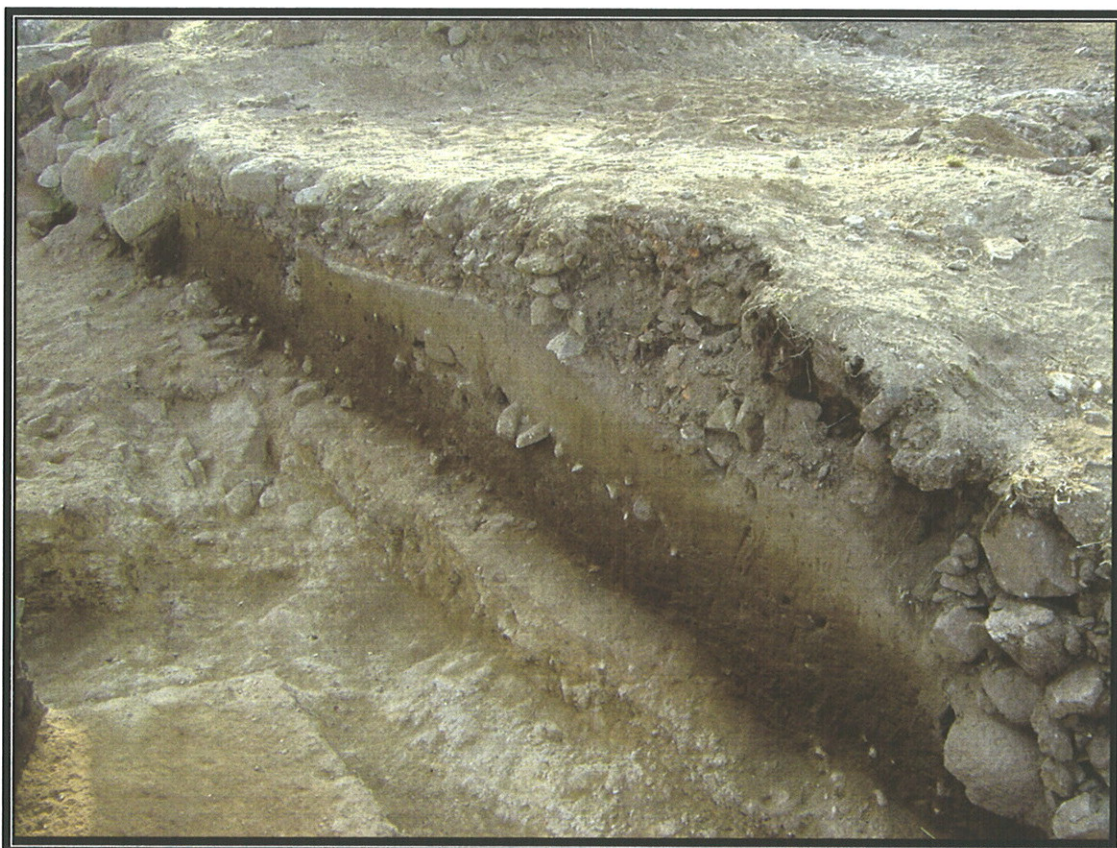
Vista do perfil estratigráfico: nivel de cascallo (UE207), nivel de tella (UE704), pavimento (UE706), e niveis de recheo: UE709/212, 710/711, nivel de transición ao substrato (UE718/719), e substrato cortado pola negativa UE215. aos marxes, aparecen os niveis de derrube 118 (esquerda) e 206 (dereita).

Compre sinalar, que a zona onde se sitúa o pavimento presentaba unha menor carga de derrube pétreo superficial. Como podemos ver na fotografía seguinte, as maiores acumulacións de derrube se sitúan nos extremos da cata.

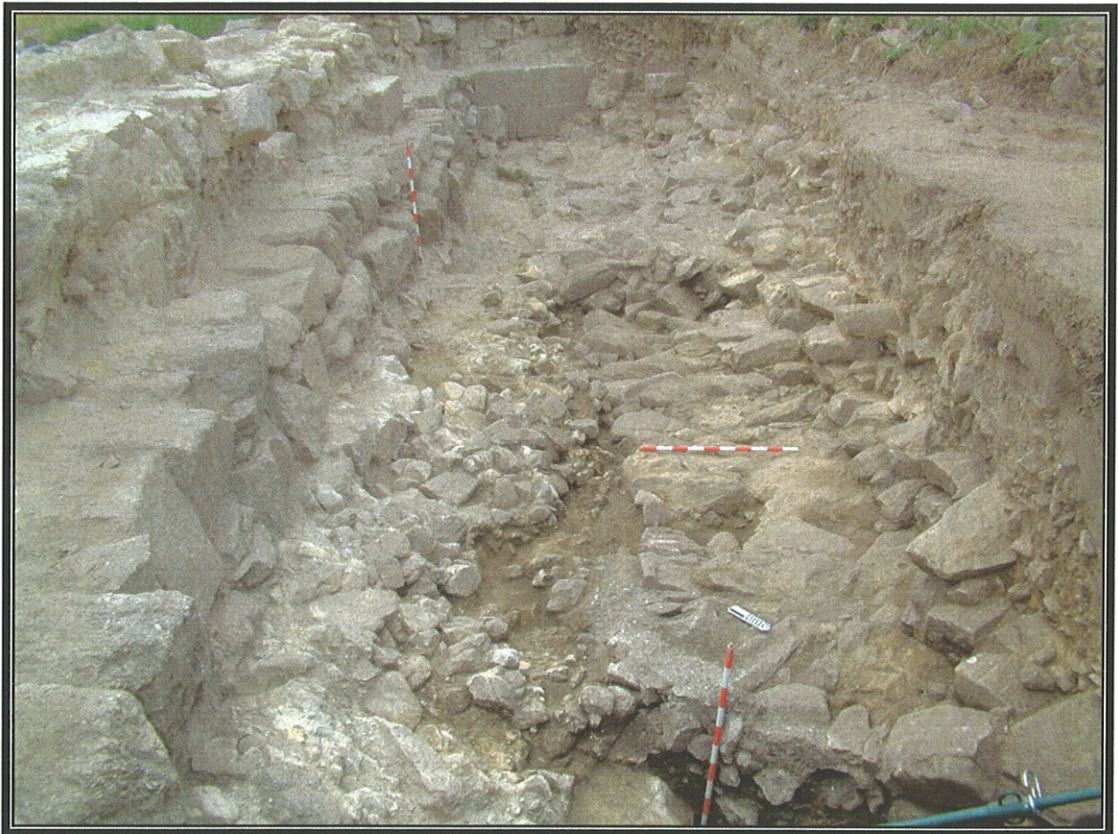
Vista xeral do momento de escavación: á esquerda a cerca Norte e a súa cimentación, apoiada nela a UE 724, e á dereita, ao fondo a UE 257 e en primeiro plano a UE 726.

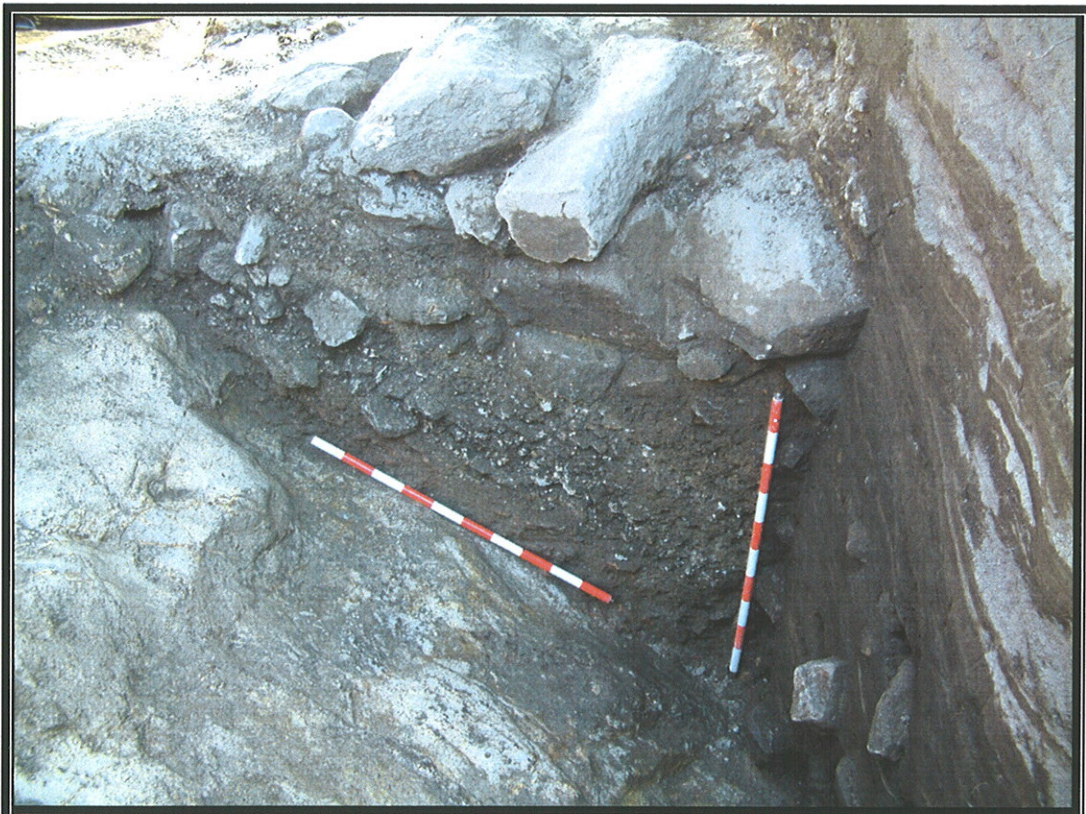
Vista do corte producido pola UE 733. Obsérvase no perfil a secuencia estratigráfica composta por: UE 726, 728, 729 e 730.

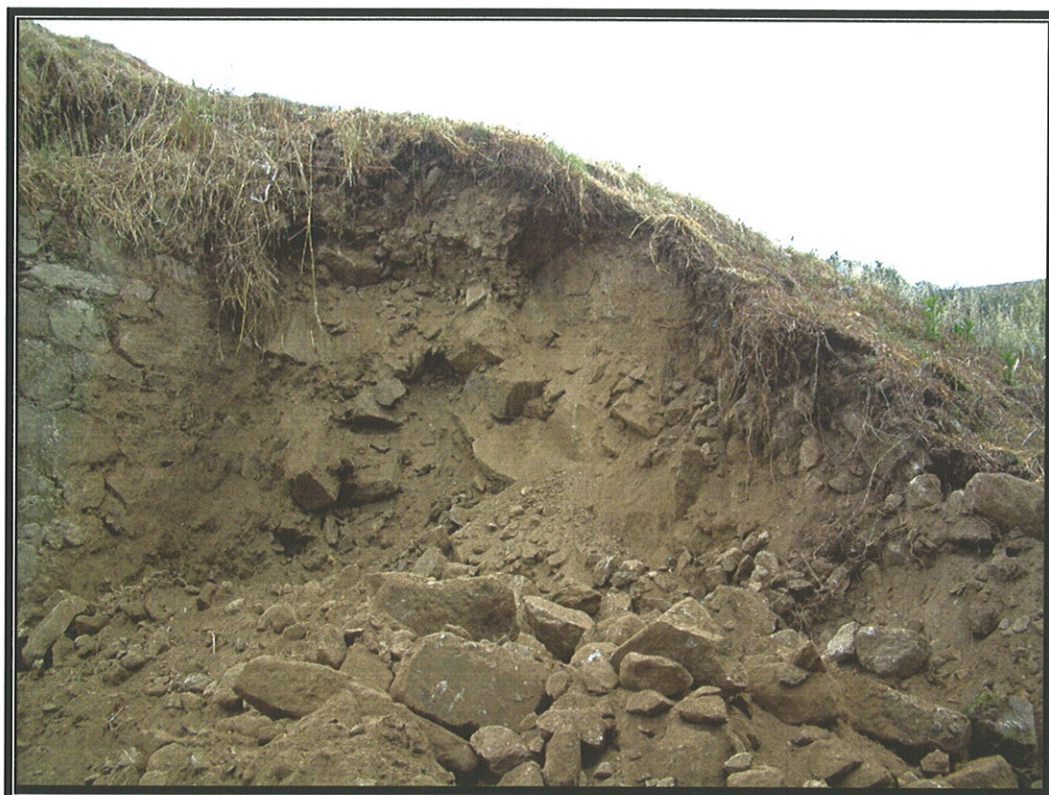
Vista do derrube que cubría á barbacá e ao bastión.

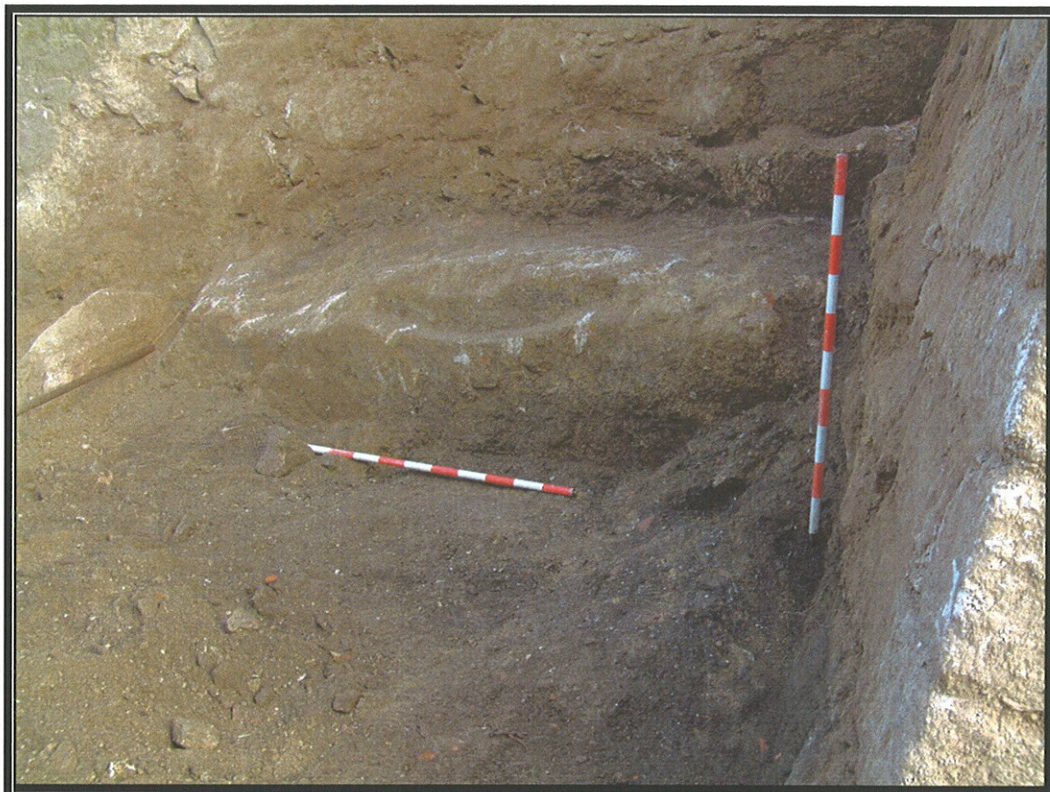
Vista da cimentación da barbacá e o nivel negro.

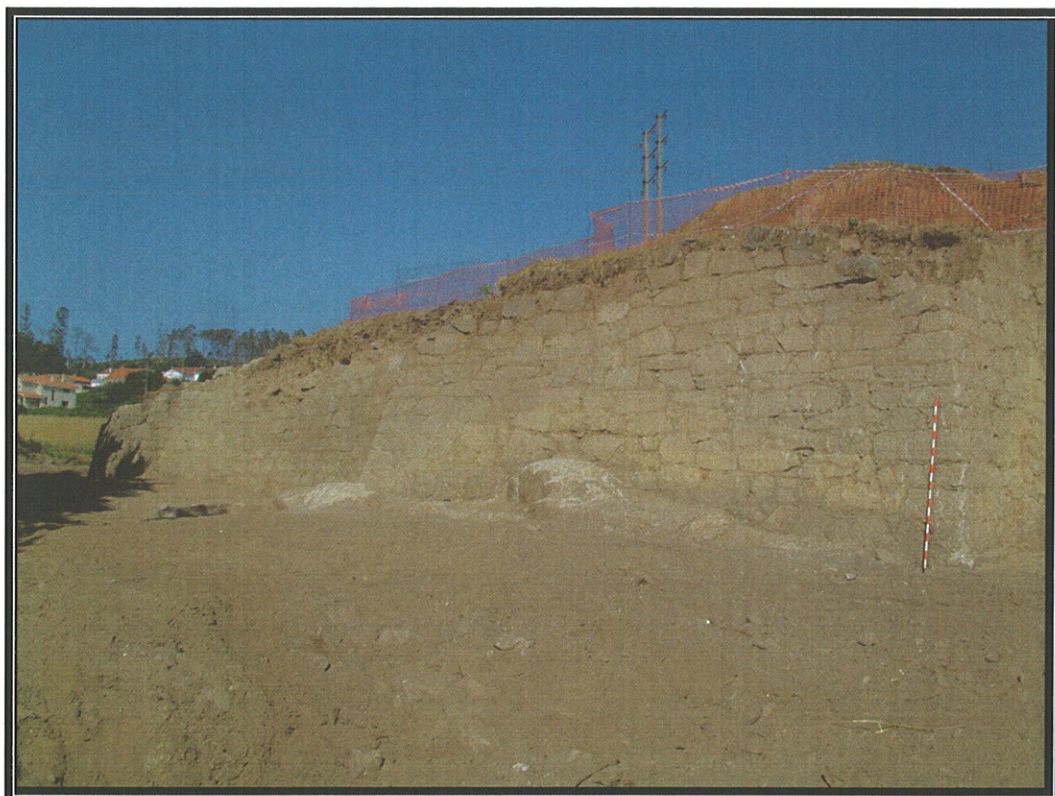
Vista do Bastión e da barbaca no seu tramo suroeste, en segundo plano.

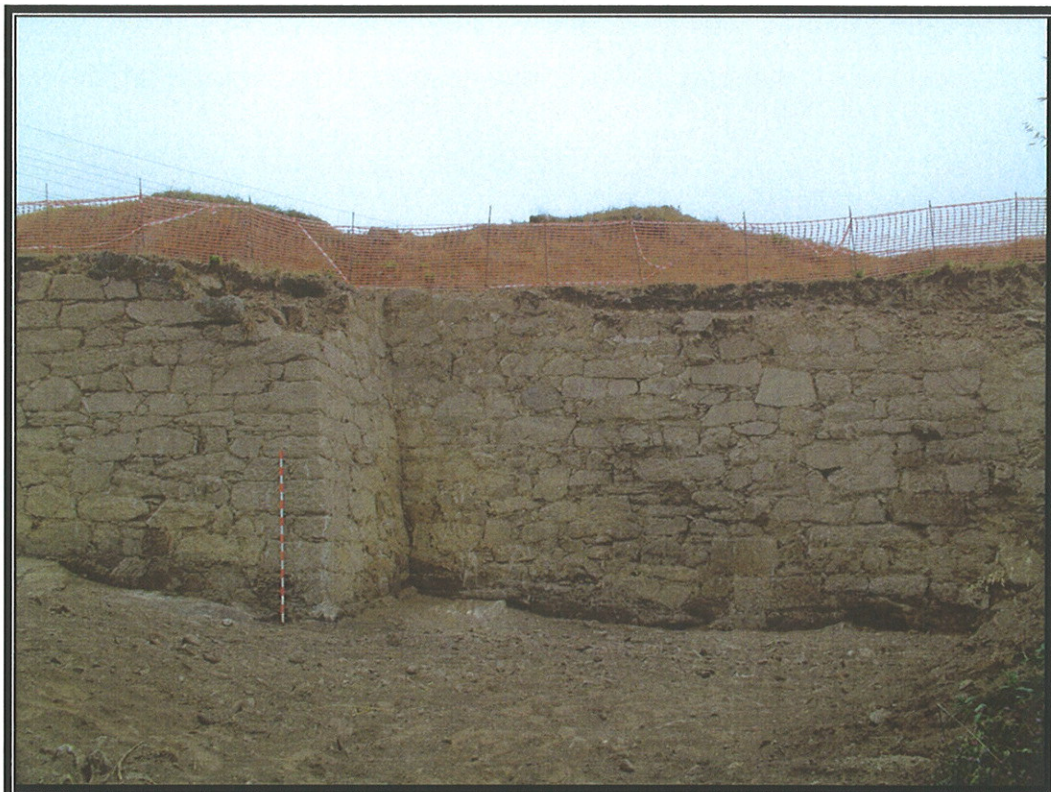
Vista do bastión e da barbacá no seu tramo sureste.
