# **MEMORIA TÉCNICA DO ESTUDIO ARQUEOLÓXICO DA FORTALEZA DA ROCHA FORTE**

**(5ª fase de actuación)**

**2006**

A Memoria Técnica dos traballos arqueolóxicos consistentes en escavación, desescombro, limpeza e consolidación das estruturas do xacemento da Fortaleza de A Rocha Forte (5º Fase), ubicado na parroquia de Conxo, no concello de Santiago de Compostela (CD 102A 2006/371/0).

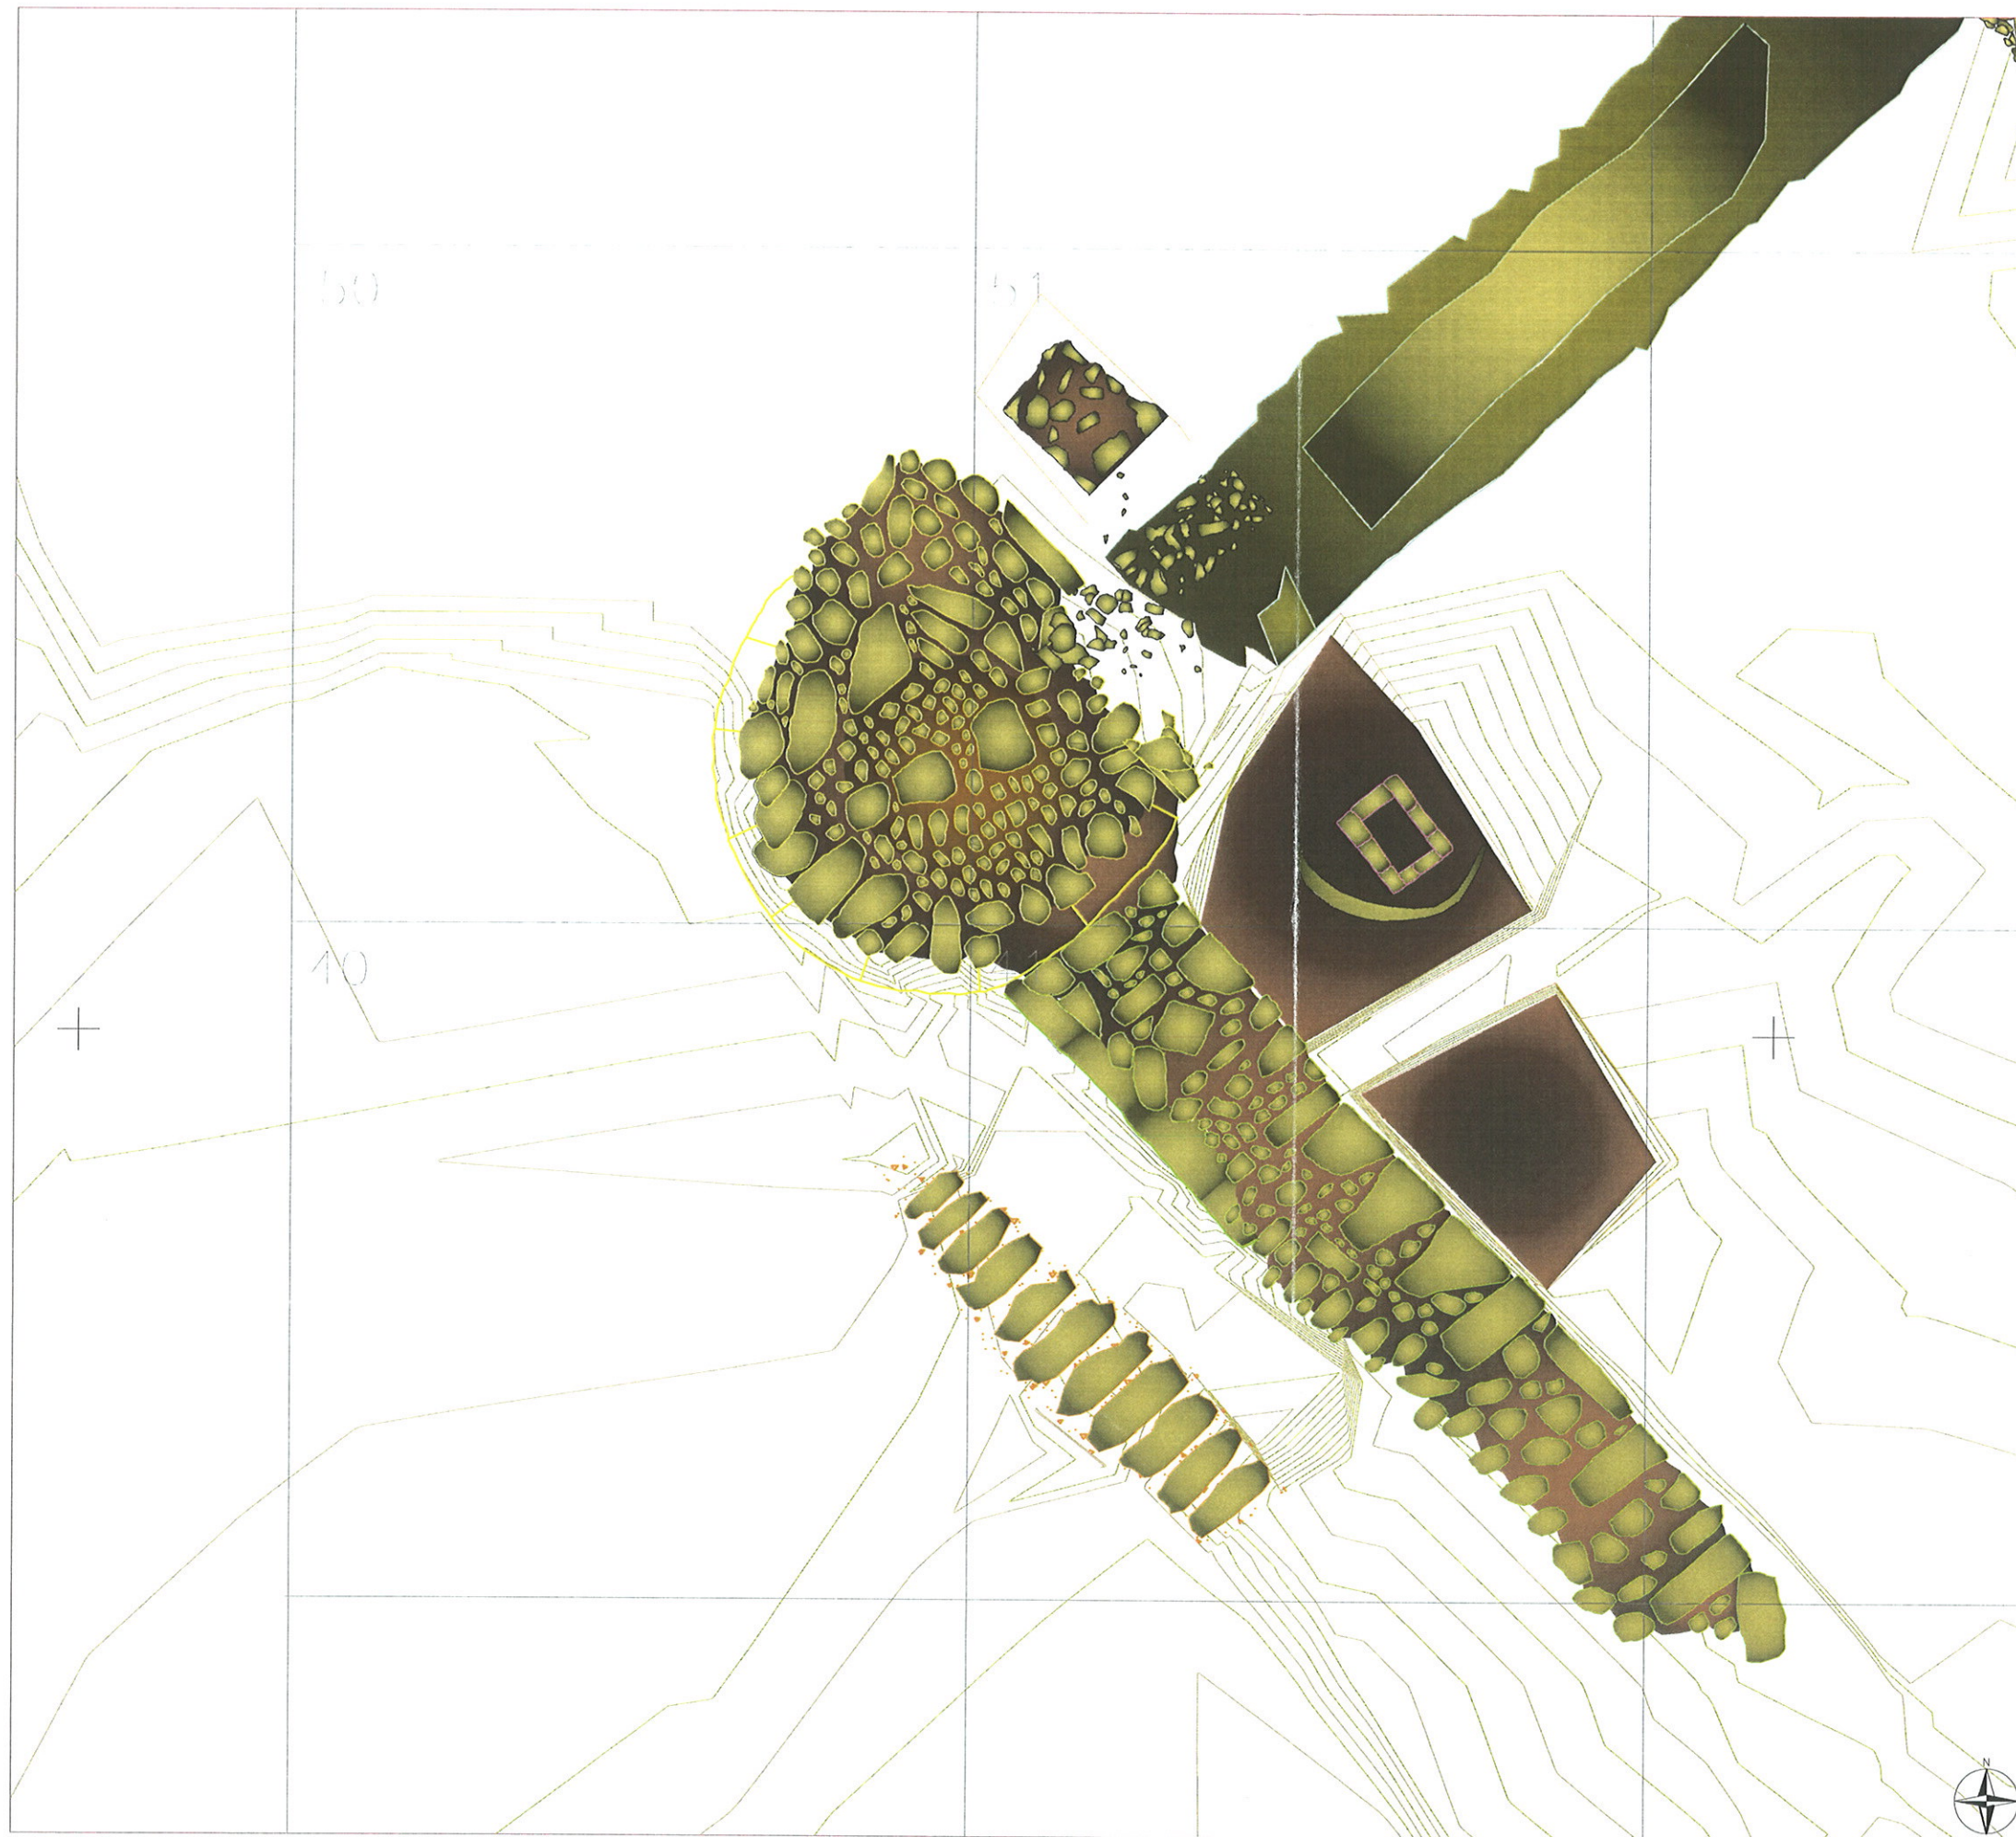
FORTALEZA MEDIEVAL DA ROCHA FORTE  
 V FASE DE ACTUACIÓN -2006-  
 SECTOR 40-41/50-51  
 PLANO DE SITUACIÓN ZONA LIZA  
 E. 1:100

- Torreón NO (UEM 211)
- Falsabraga tramo O (UEM 228)
- Pozo (UEM 220)
- Cerca O (UEM 300)

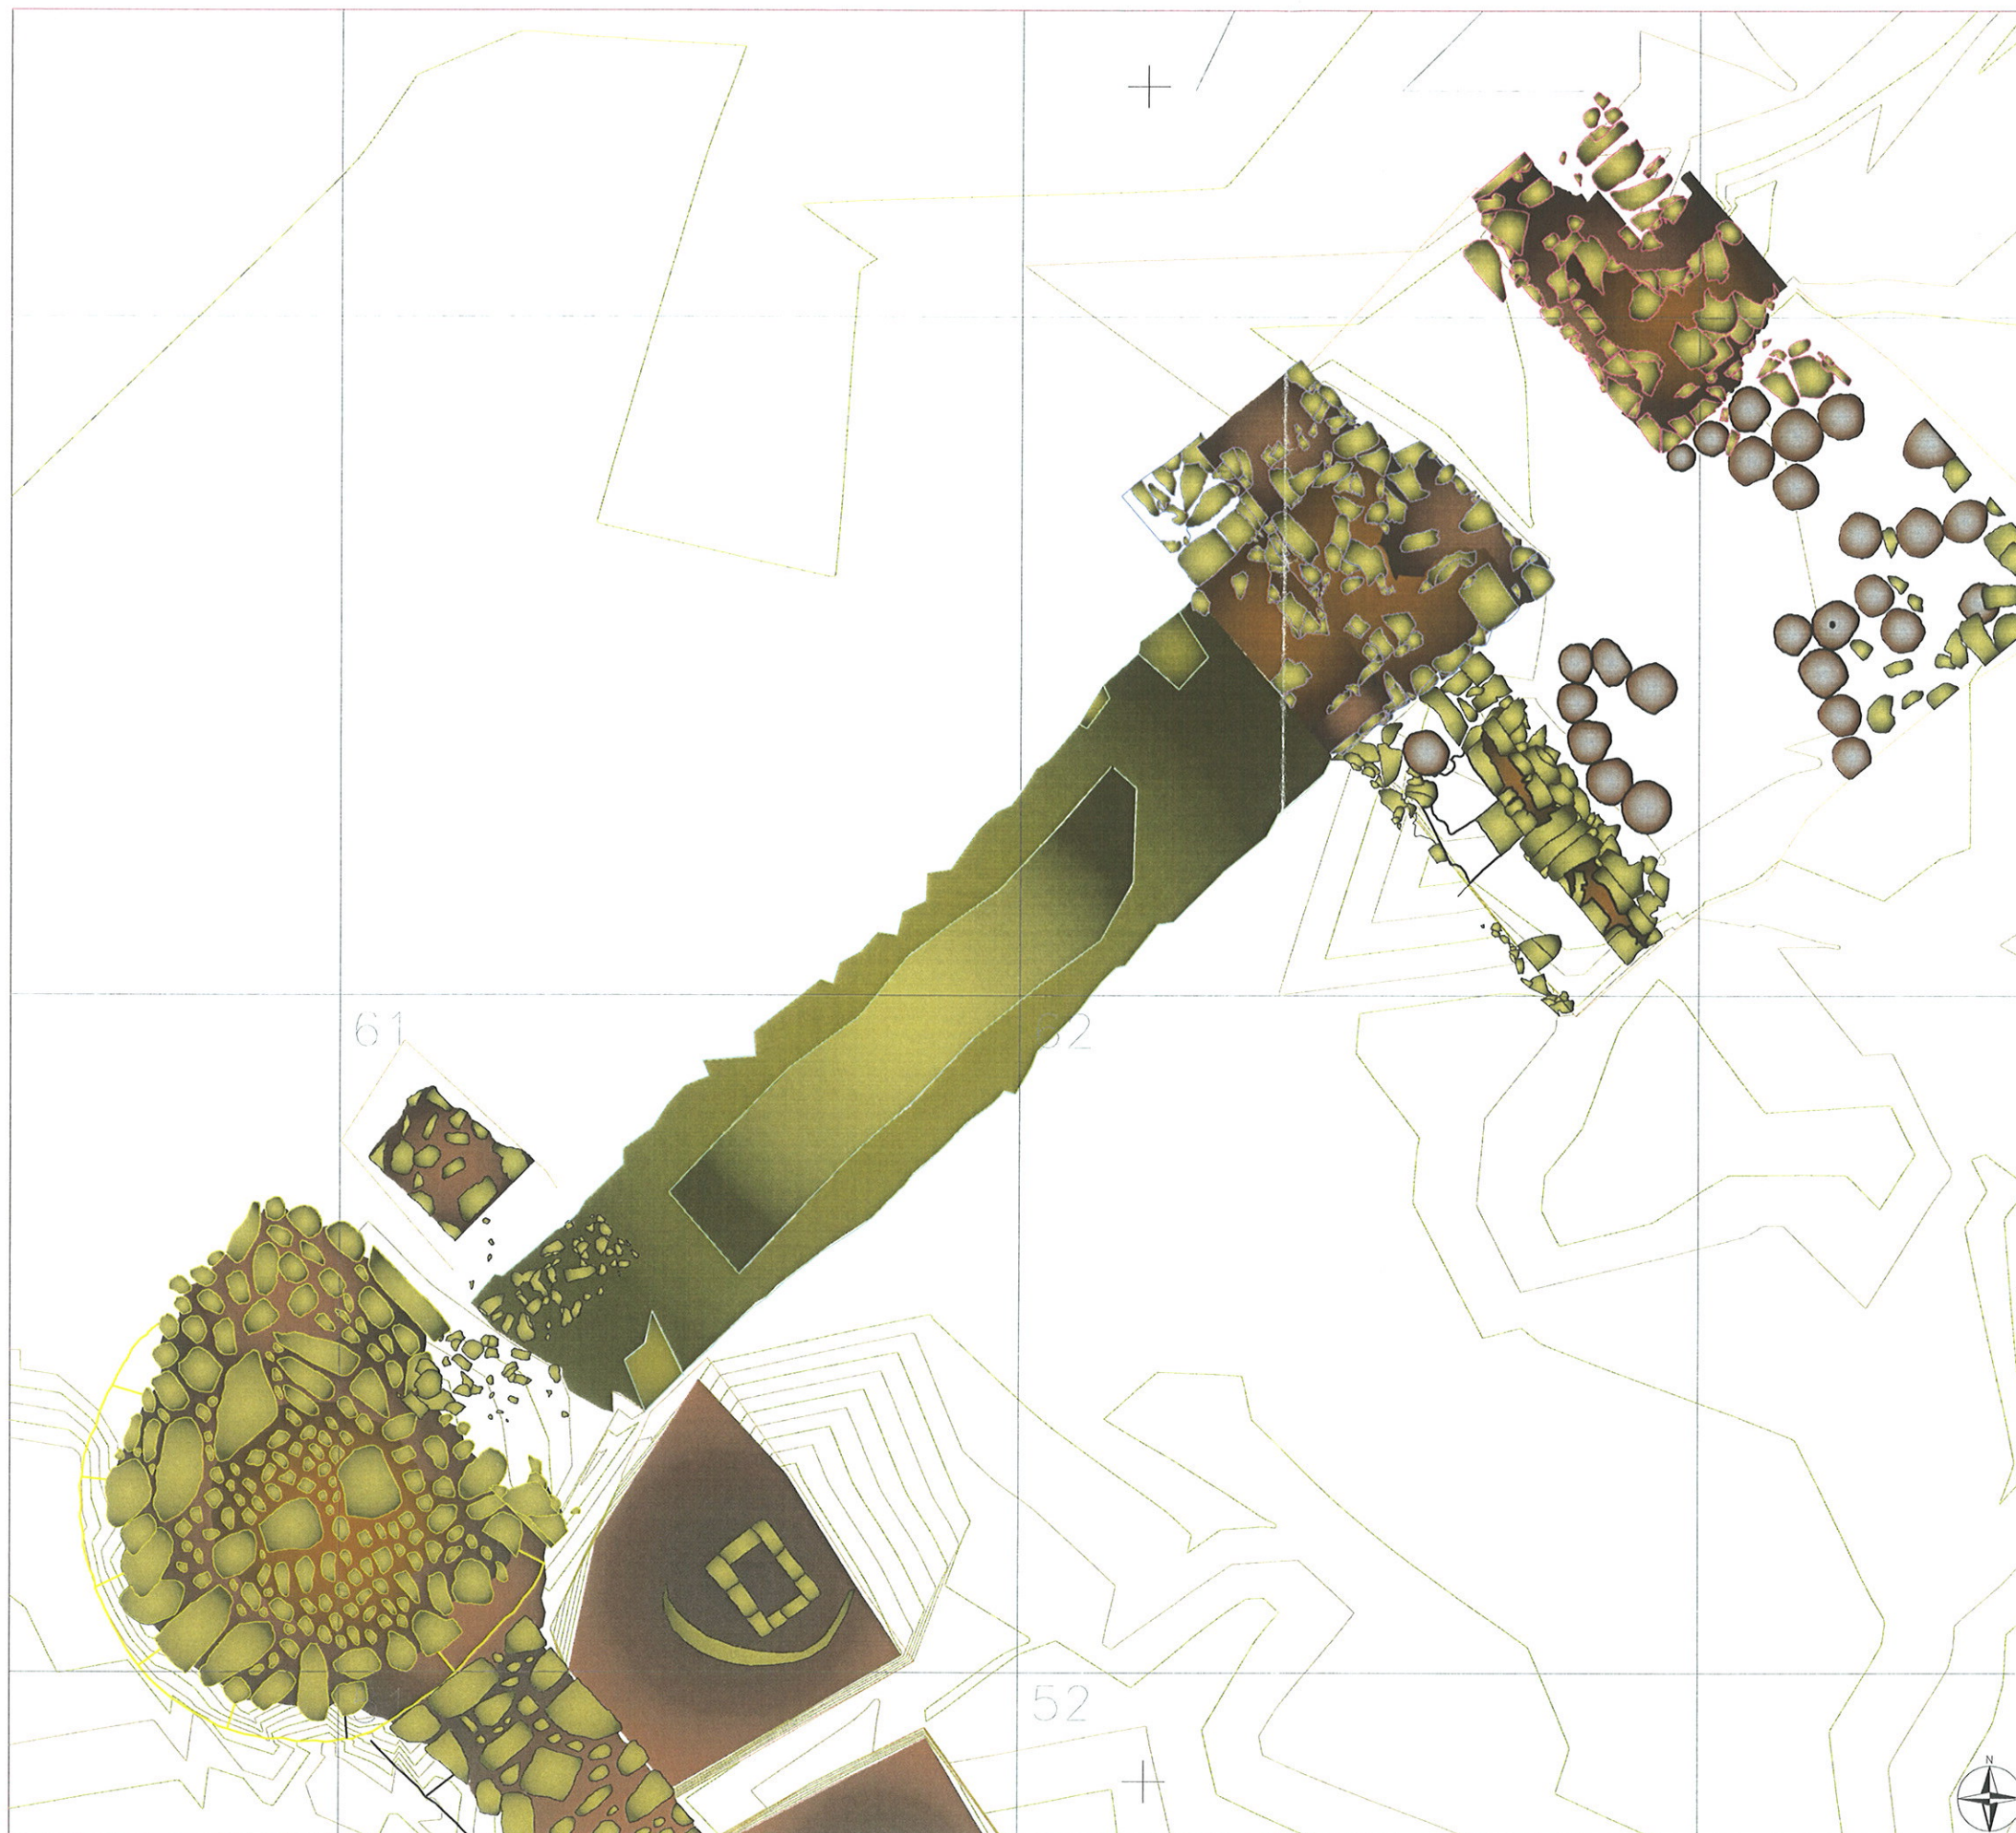
FORTALEZA MEDIEVAL DA ROCHA FORTE  
 V FASE DE ACTUACIÓN -2006-  
 SECTOR 61-62/51-52  
 PLANO DE SITUACIÓN ZONA DA ENTRADA  
 E. 1:100

- Torreón NO (UEM 211)
- Torreón S da entrada N (UEM 109)
- Torreón N da entrada N
- Cerca N (UEM 229)

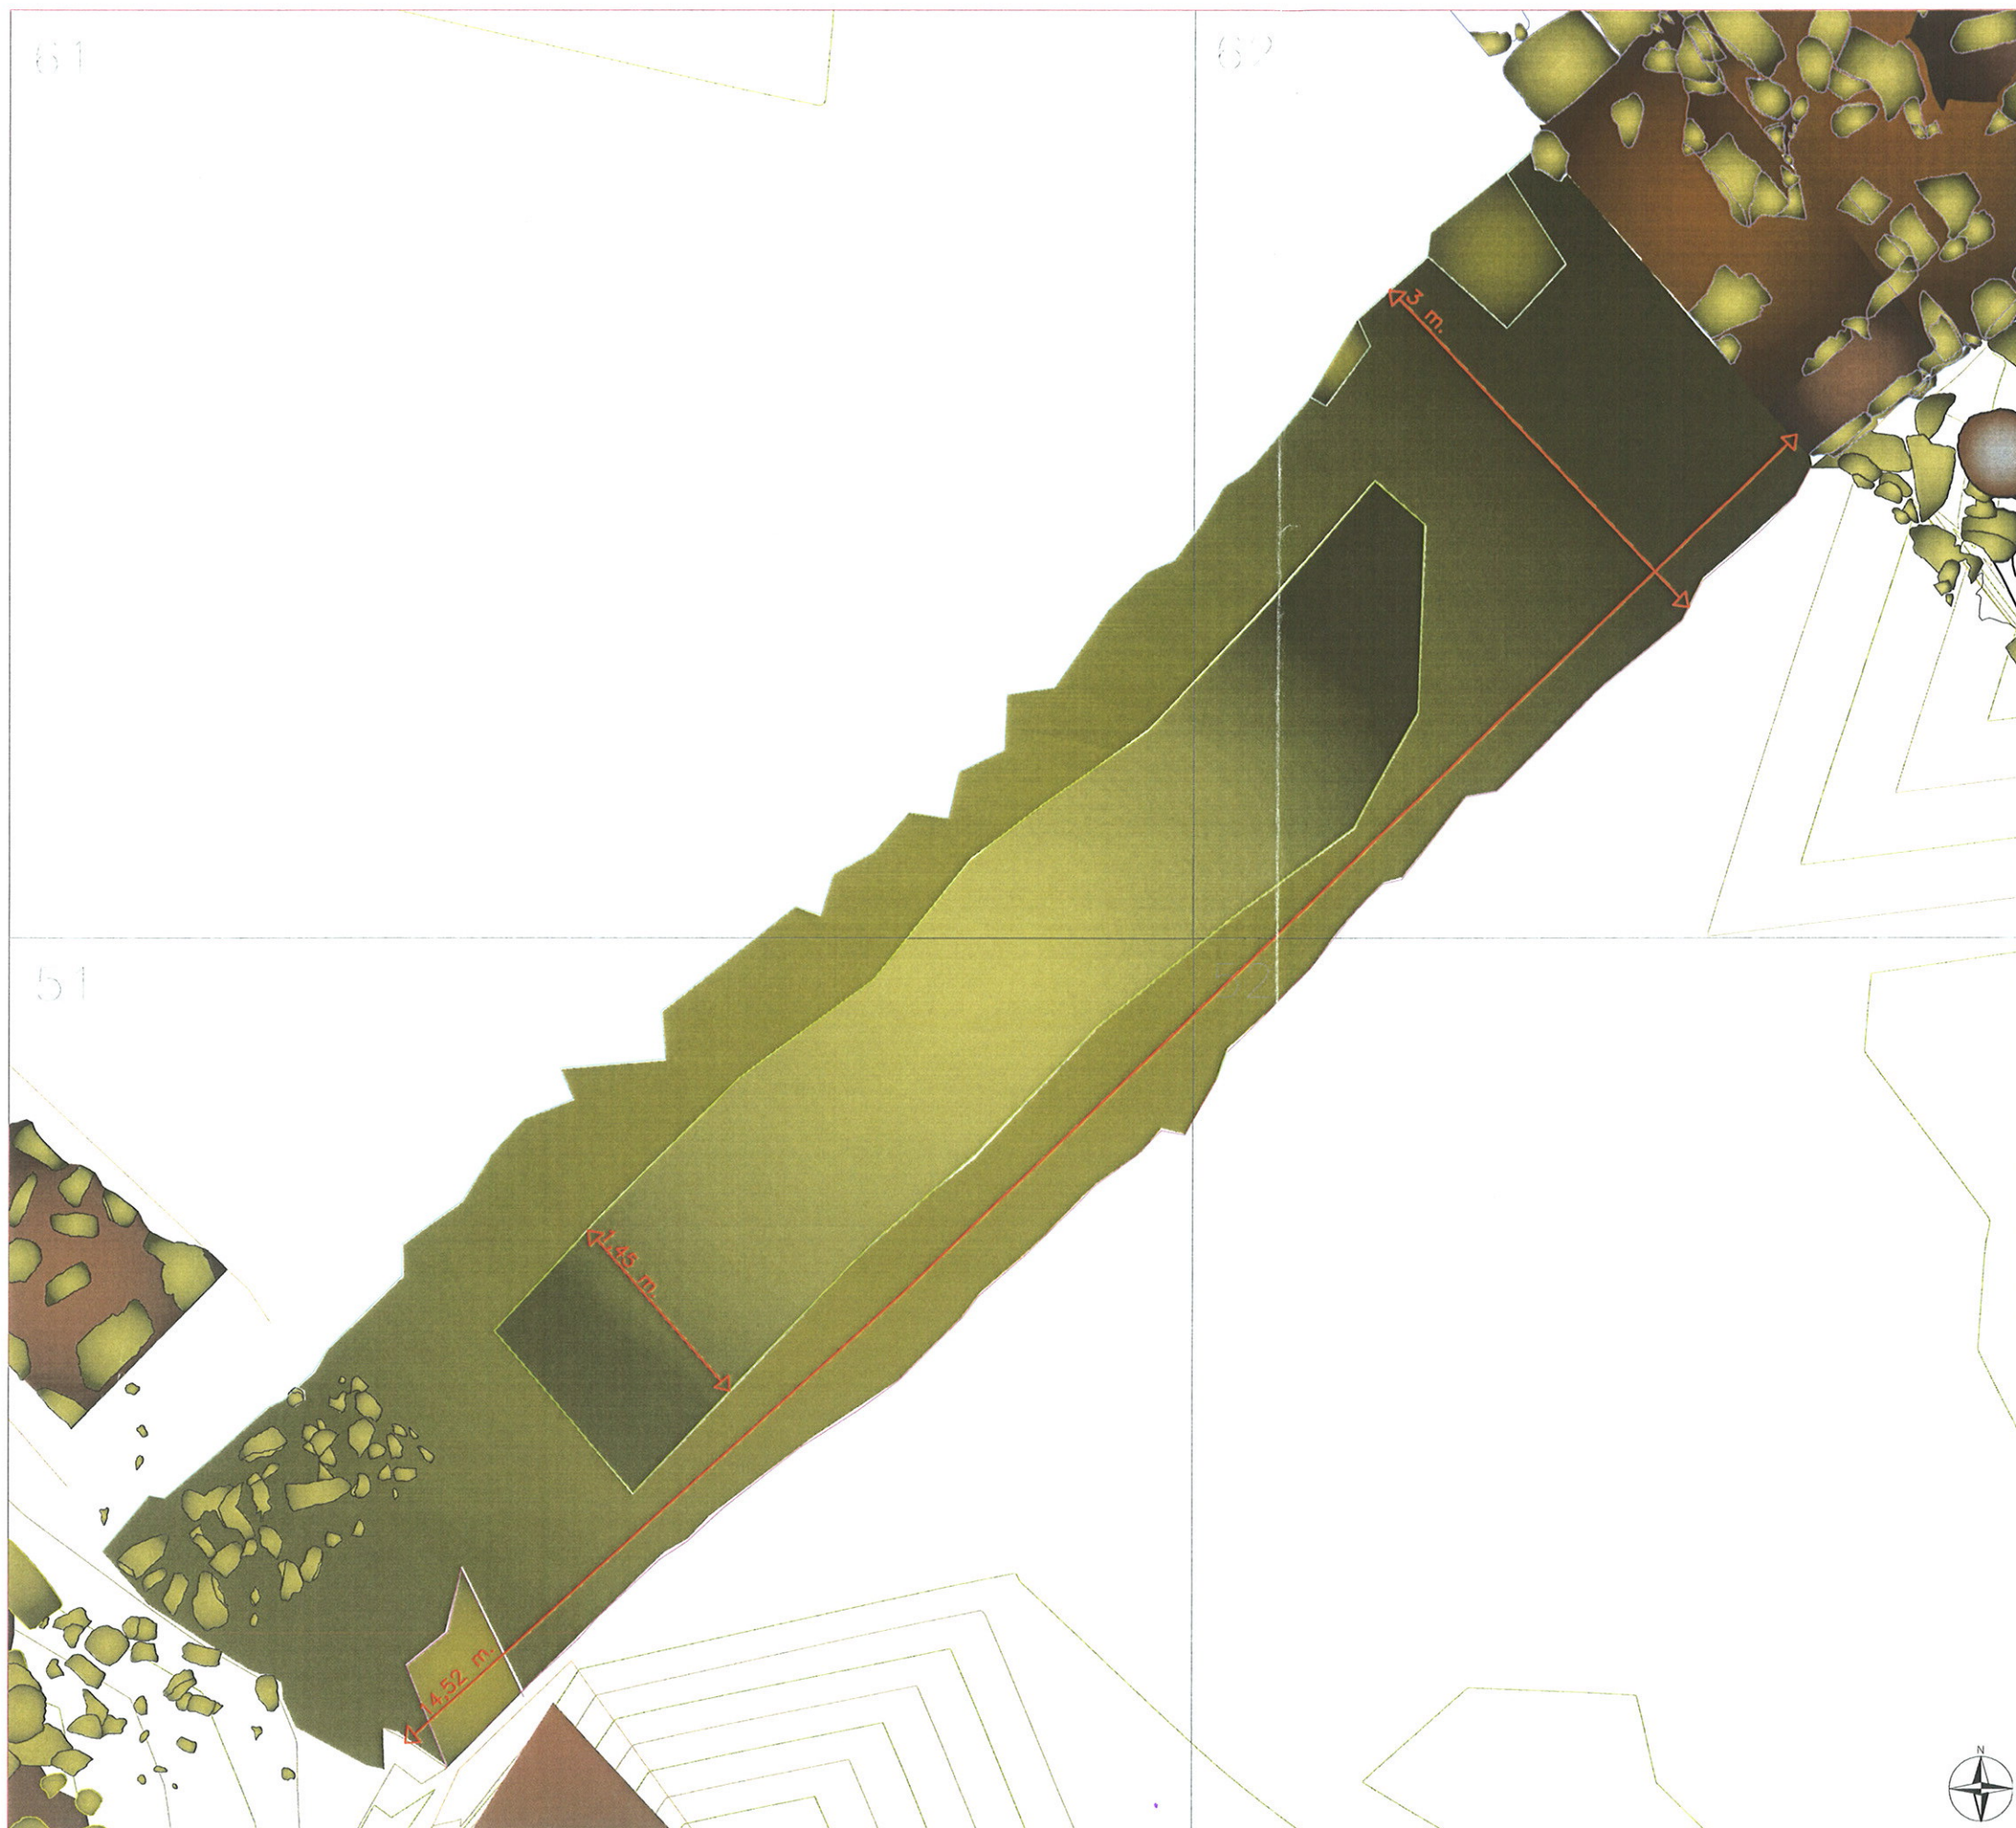
FORTALEZA MEDIEVAL DA ROCHA FORTE  
 V FASE DE ACTUACIÓN -2006-  
 SECTOR 51-52/61-62  
 PLANO DETALLE CERCA N  
 E. 1:50

- Cerca N (UEM 229)
- Banqueta cimentación exterior (UEM 702)
- Banqueta cimentación interior (UEM 209)

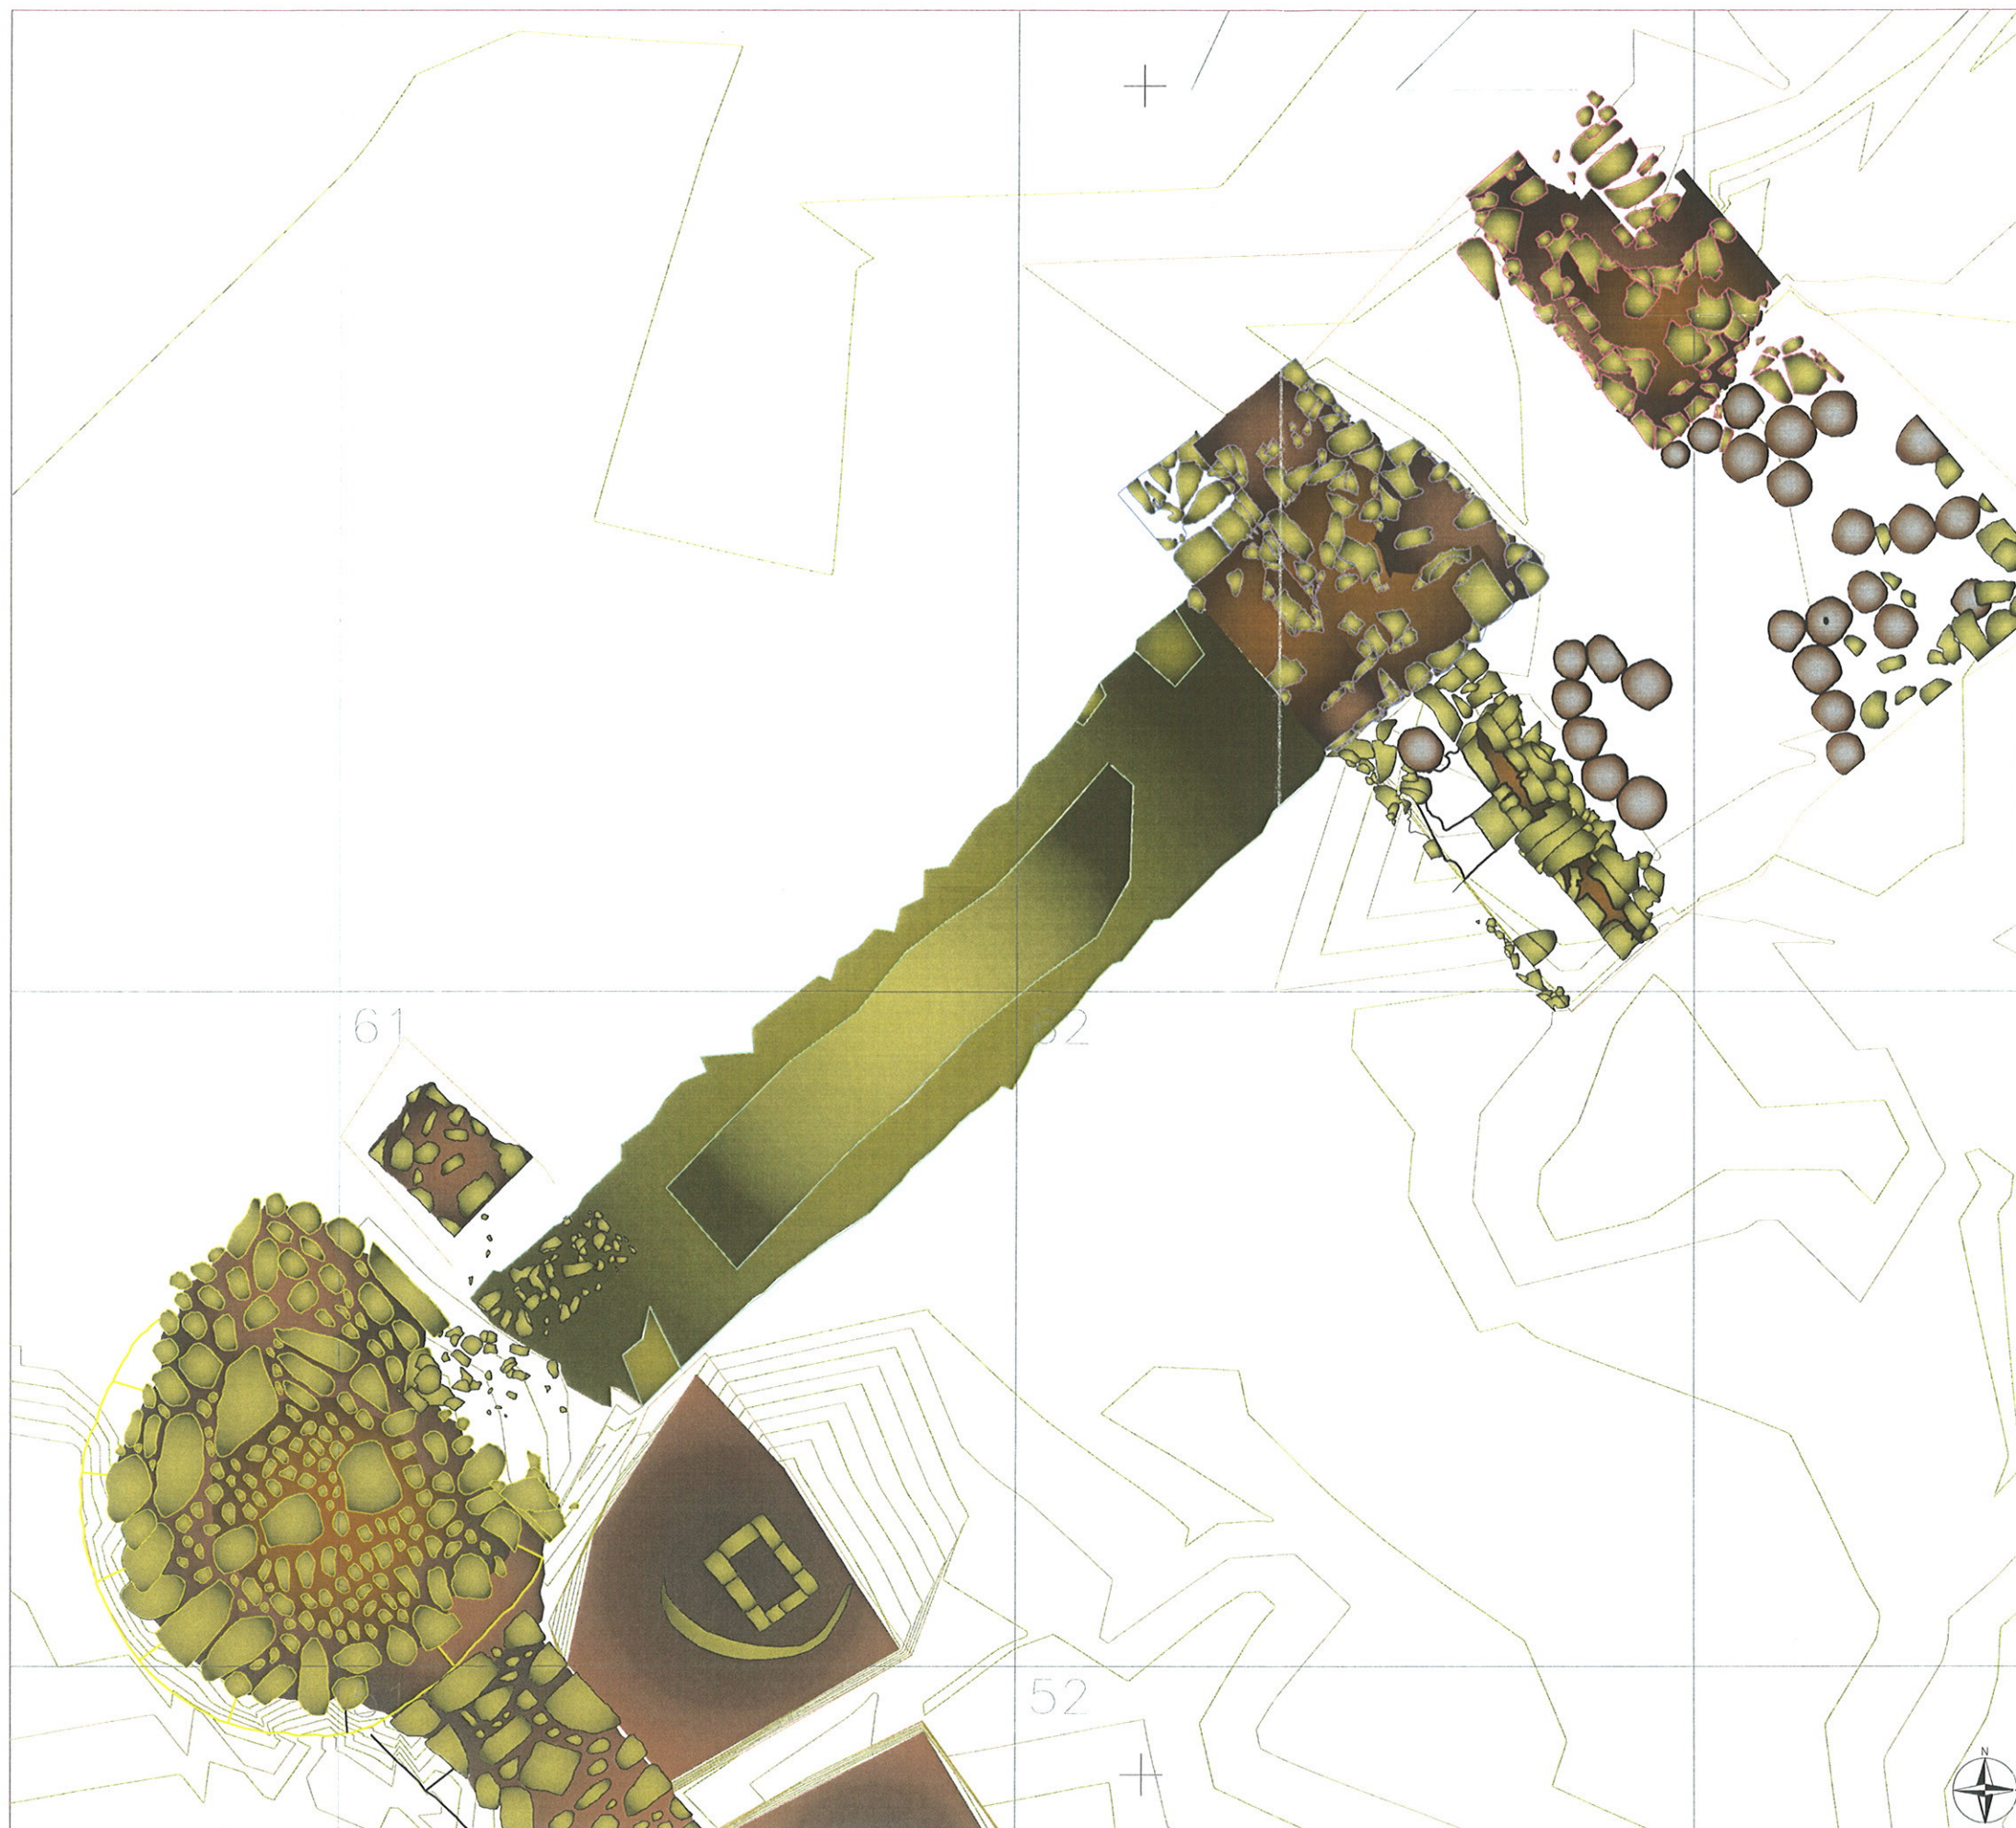
FORTALEZA MEDIEVAL DA ROCHA FORTE  
 V FASE DE ACTUACIÓN —2006—  
 SECTOR 61-62/51-52  
 PLANO DE SITUACIÓN ZONA DA ENTRADA  
 E. 1:100

- Torreón NO (UEM 211)
- Torreón S da entrada N (UEM 109)
- Torreón N da entrada N
- Cerca N (UEM 229)

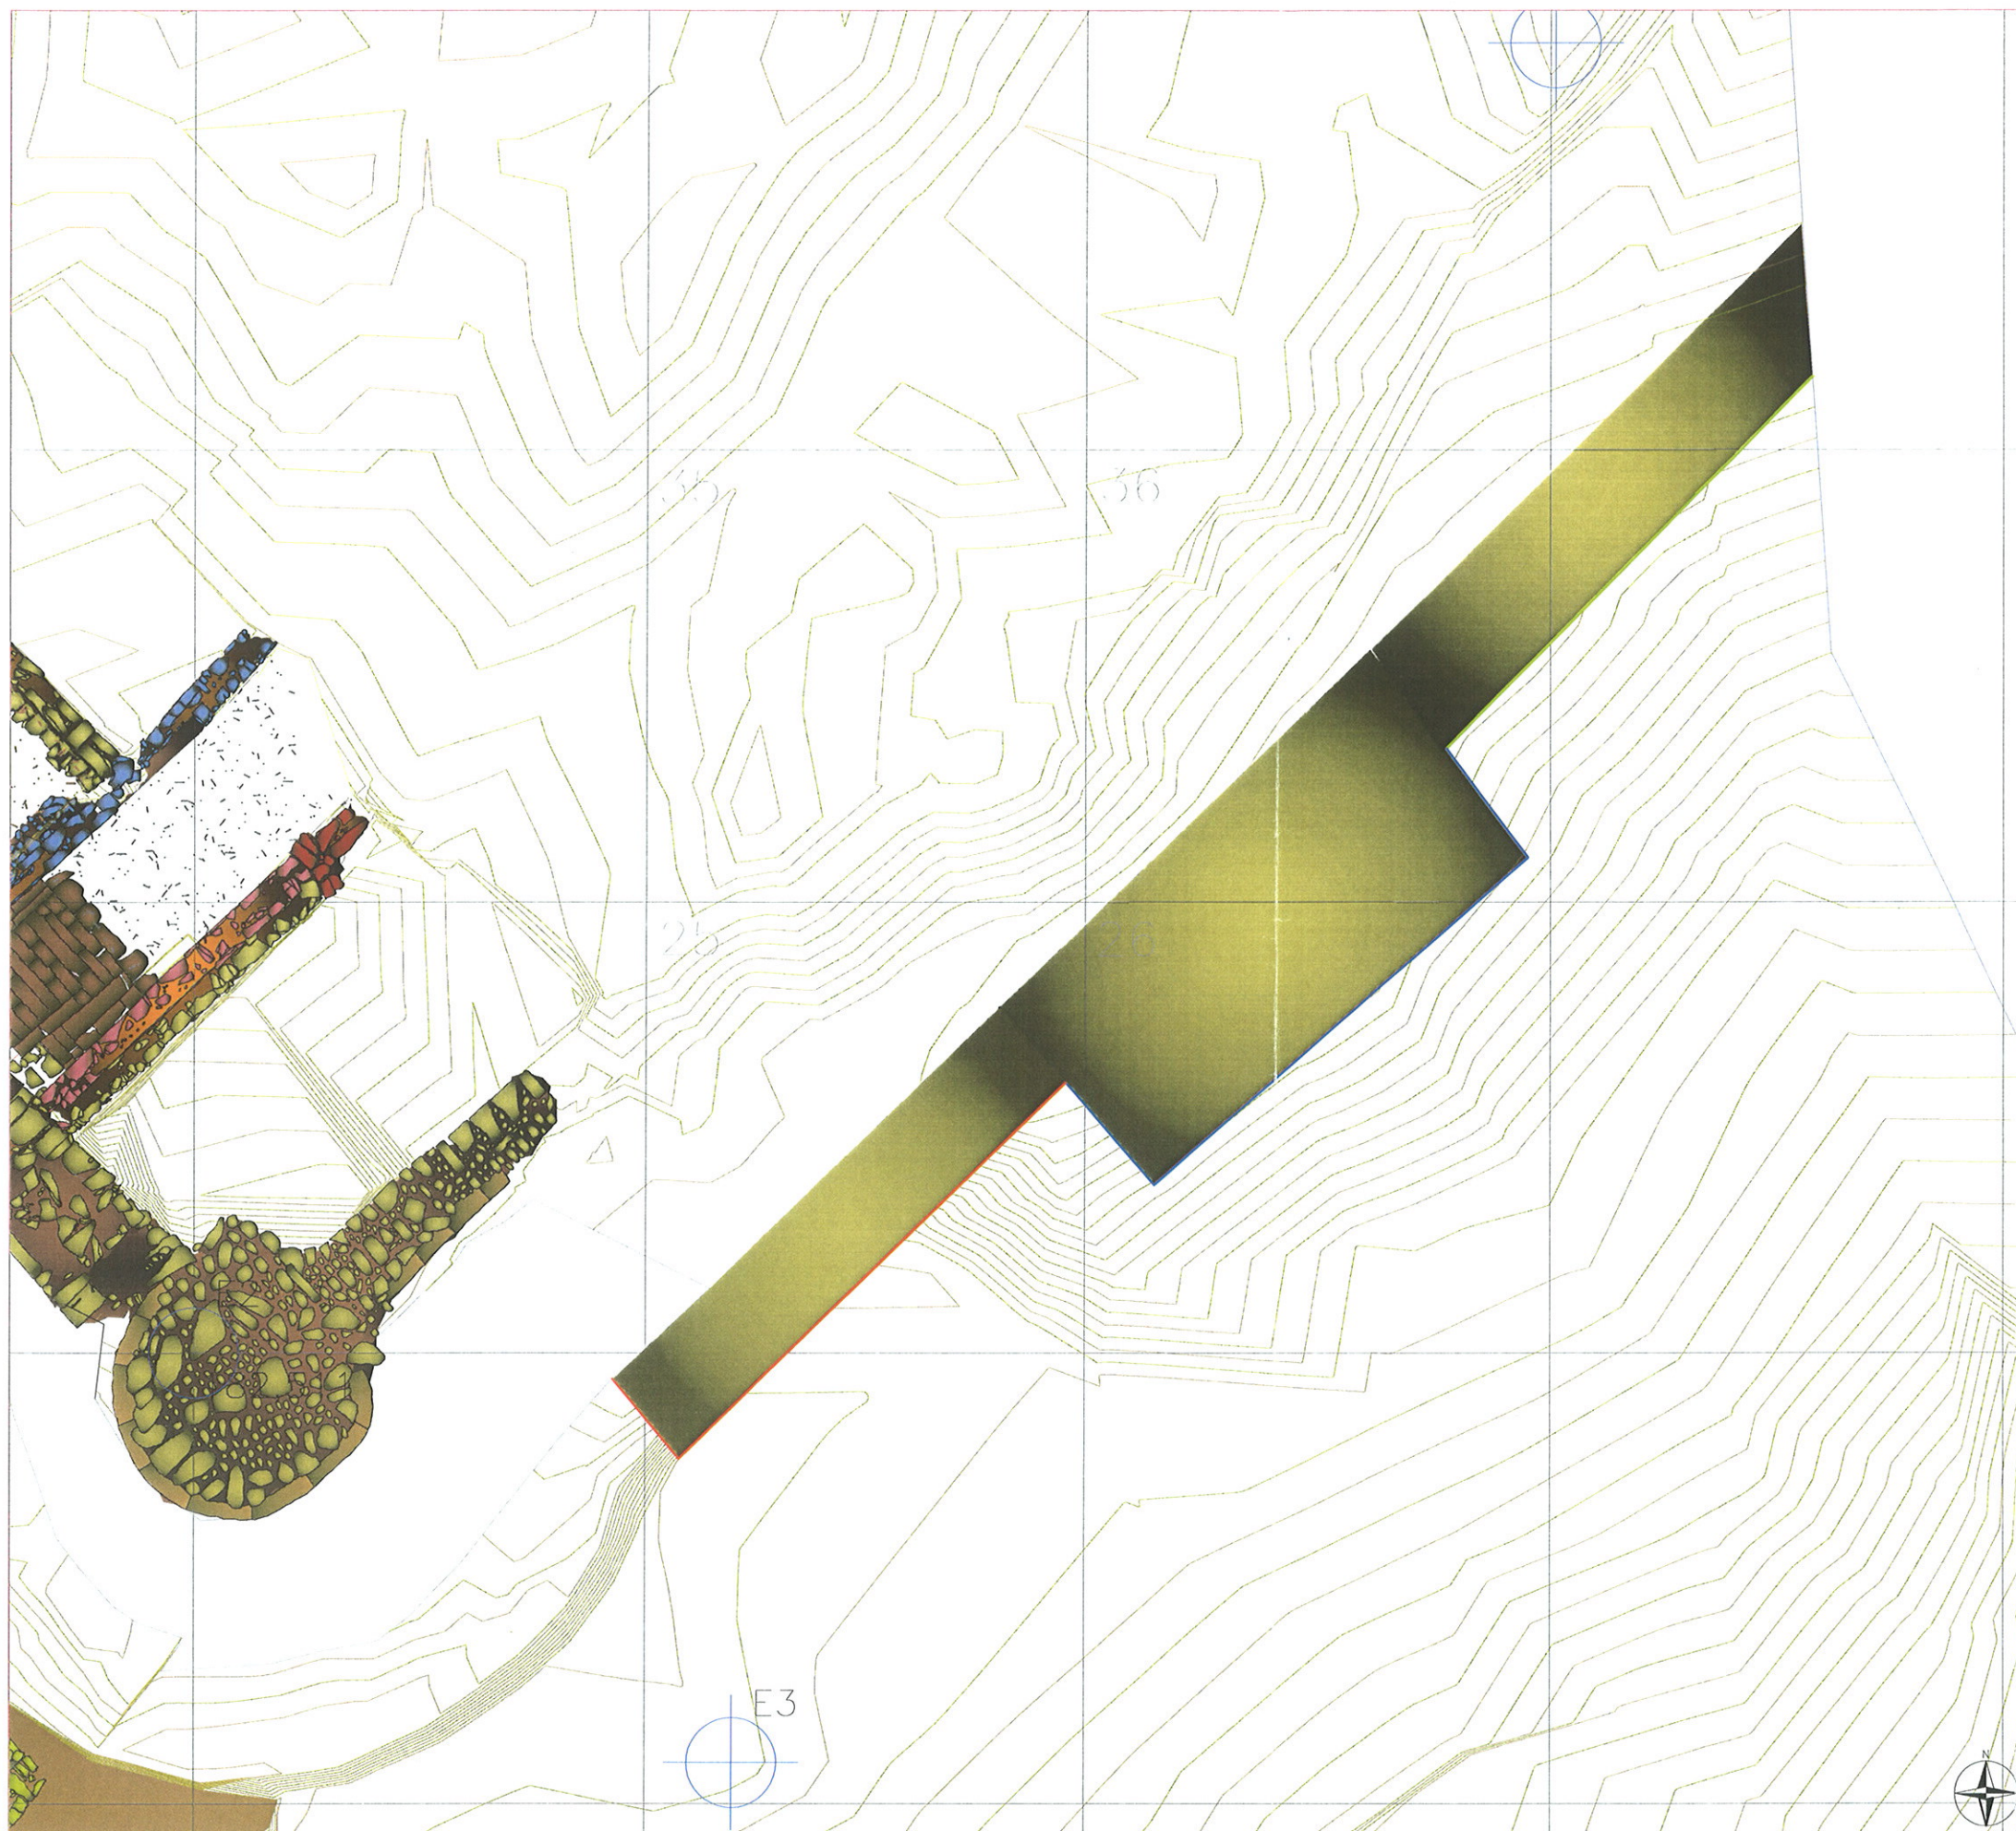
FORTALEZA MEDIEVAL DA ROCHA FORTE  
 V FASE DE ACTUACIÓN —2006—  
 SECTOR 25-26/35-36  
 PLANO DE SITUACIÓN FALSABRAGA SUL  
 E. 1:150

- Falsabraga tramo S (UEM 1005)
- Bastión trapezoidal (UEM 1000)
- Falsabraga tramo S (UEM 518)
