**Restauración a Rocha 2013**  
**Inventario de Unidades estratigráficas**

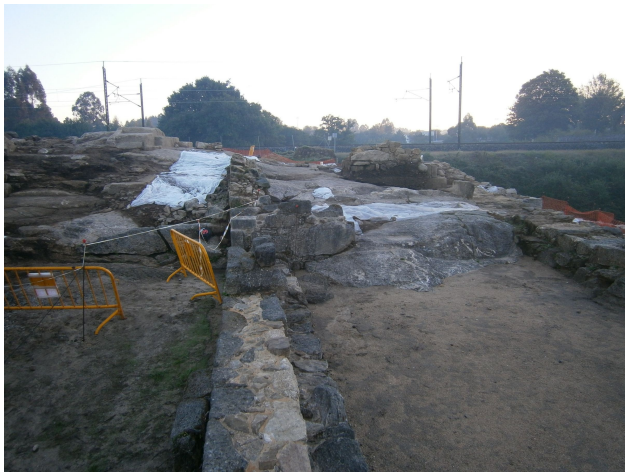
| UE<br>2022 | GE<br>2005 | Sector<br>8 |
|---|---|---|
| <div>Diagnose</div> <div>Moi malo</div> | | |

| Tipo de Argamasa Arxila | <p>Resumo da intervención</p> <p>Reasento dos mampostos desprazados e reintegración puntual</p> |
| Tipo de intervención Reintegración e consolidación | |

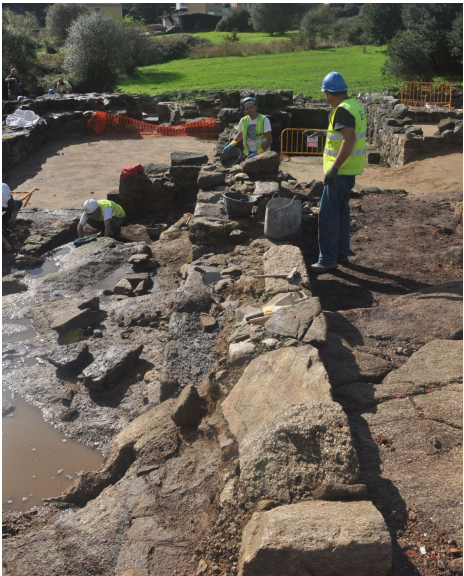
| UE<br>2033 | GE<br>2006 | Sector<br>2 |
|---|---|---|
| Diagnose Moi malo-malo | | |

| Tipo de Argamasa Xabre.Terra vexetal | <p>Resumo da intervención</p> <p>Reasento dos mampostos desprazados e reintegración puntual</p> |
| Tipo de intervención Reintegración e consolidación | |

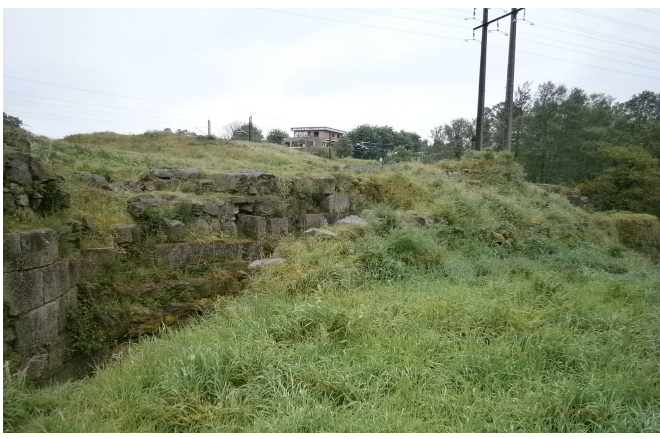
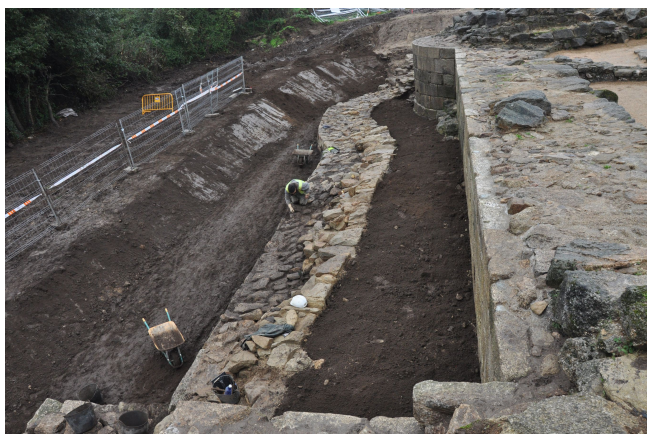
| UE<br>2039 | GE<br>2007 | Sector |
|---|---|---|
| Diagnose Malo | | |

| Tipo de Argamasa Xabre. Terra vexetal | <p>Resumo da intervención</p> <p>Recrecido do recheo da falsabraga a soga e tizón</p> |
| Tipo de intervención Recrecido | |

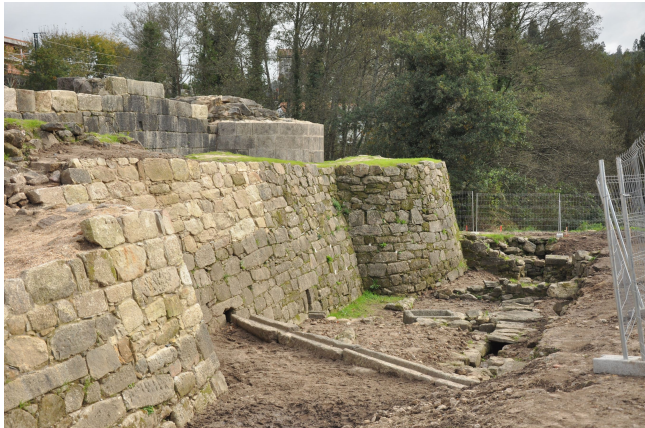
| UE<br>2040 | GE<br>2007 | Sector |
|---|---|---|
| Diagnose Regular | | |

| Tipo de Argamasa Xabre. Terra vexetal | <p>Resumo da intervención</p> <p>Recrecido do paramento externo</p> |
| Tipo de intervención Recrecido | |

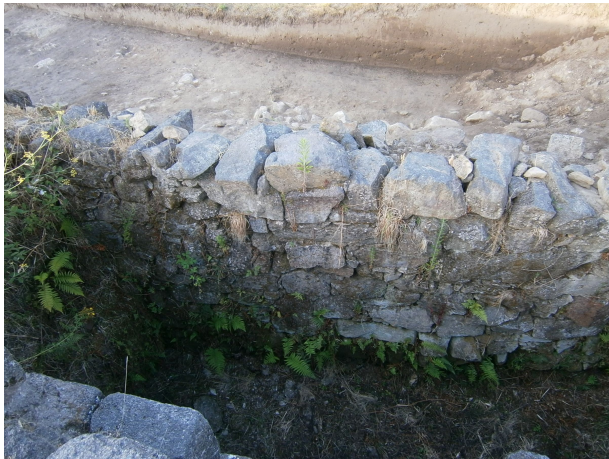
| UE | GE | Sector |
|---|---|---|
| <div>Diagnose Regular-malo</div> | | |

| Tipo de Argamasa Xabre | <p><b>Resumo da intervención</b></p> <p>Recrecido puntual da cara interna da falsabraga</p> |
| Tipo de intervención Reintegración e consolidación | |

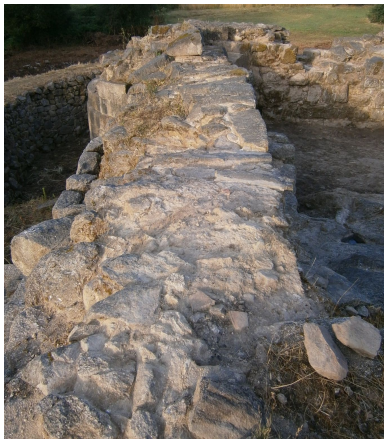
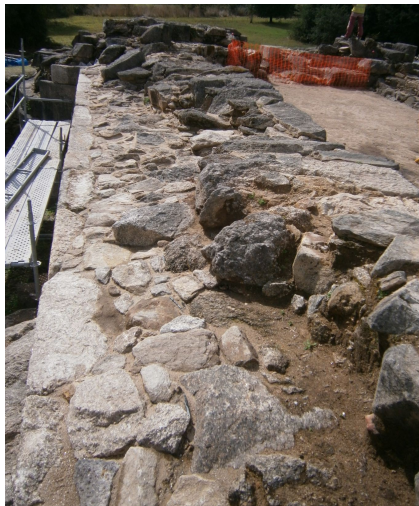
| UE | GE | Sector |
|---|---|---|
| <div>Diagnose Regular</div> | | |

| Tipo de Argamasa Xabre | <p><b>Resumo da intervención</b><br/>Recrecido da alma da muralla</p> |
| Tipo de intervención Recrecido | |

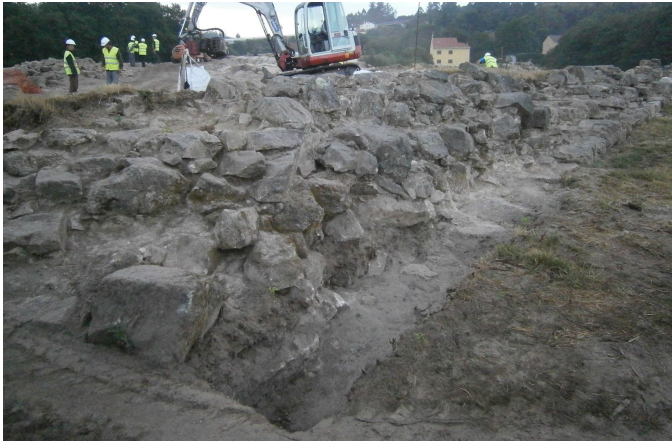
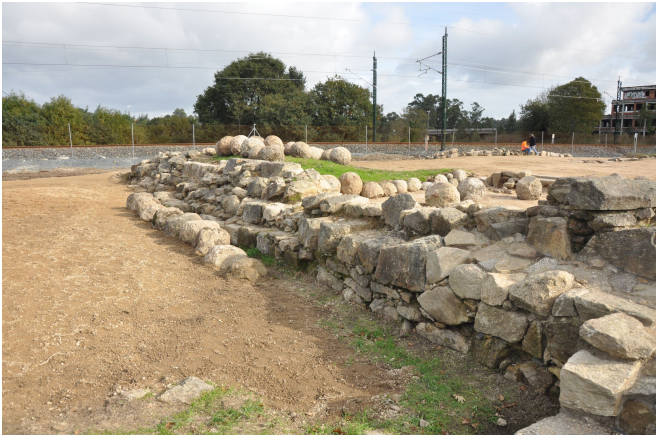
| UE | GE | Sector |
|---|---|---|
| Diagnose Regular-malo | | |

| Tipo de Argamasa Xabre | <p><b>Resumo da intervención</b></p> <p>Recrecido a soga e tizón da banquetta de cimentación do tramo 1 da muralla</p> |
| Tipo de intervención Recrecido | |

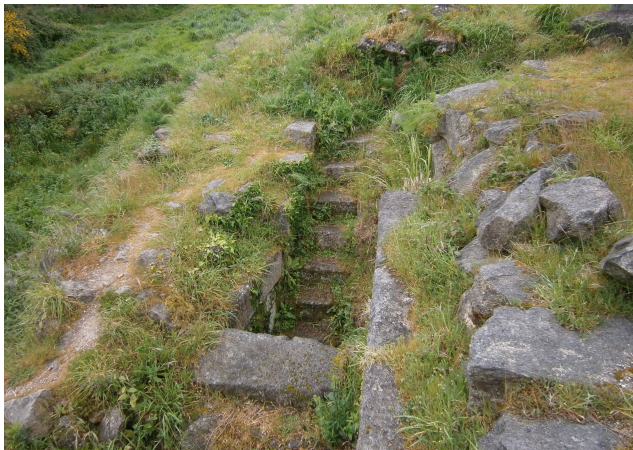
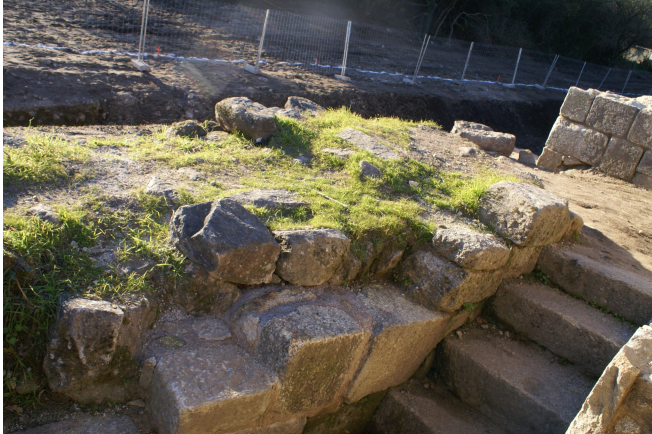
| <p>Diagnose Malo</p> | | |

| Tipo de Argamasa Cal | <p>Resumo da intervención</p> <p>Reintegración puntual do tramo superior do muro.</p> |
| Tipo de intervención Reintegración | |

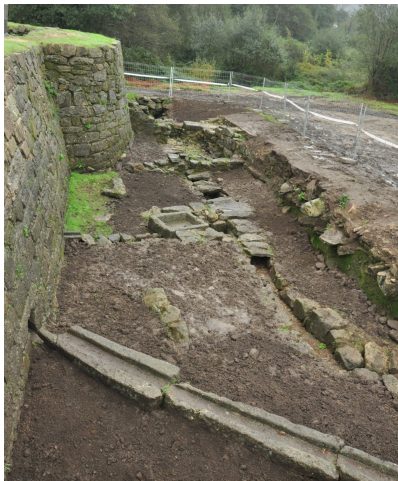
| UE | GE | Sector |
|---|---|---|
| <p><b>Diagnose Regular-malo</b></p> | | |

| <b>Tipo de Argamasa</b> | <p><b>Resumo da intervención</b></p> <p>Unión mediante pernos e resina Epoxi do fragmento desprendido</p> |
| <b>Tipo de intervención Reintegración</b> | |

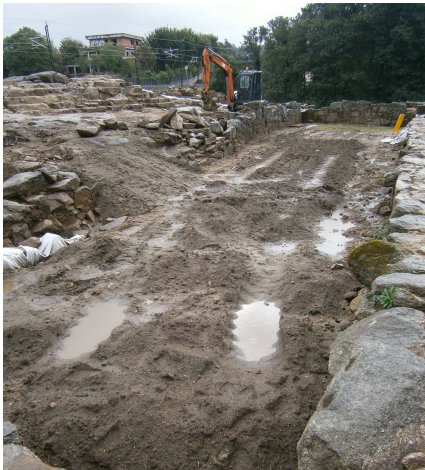
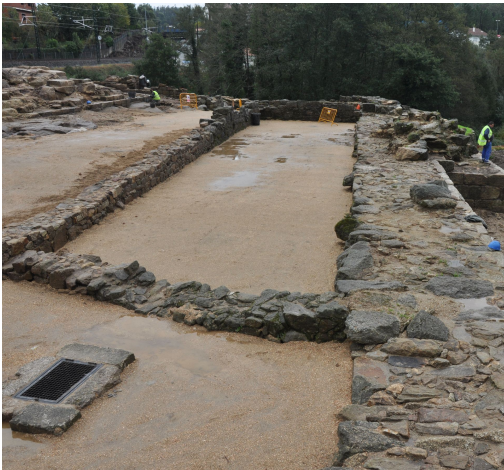
| UE | GE | Sector |
|---|---|---|
| <p><b>Diagnose</b> Moi malo</p> | | |

| <p><b>Tipo de Argamasa</b> Terra vexetal</p> | <p><b>Resumo da intervención</b></p> <p>Reintegración e recrecido puntual das lagoas existentes en diferentes puntos da traza do muro</p> |
| <p><b>Tipo de intervención</b> Reintegración</p> | |

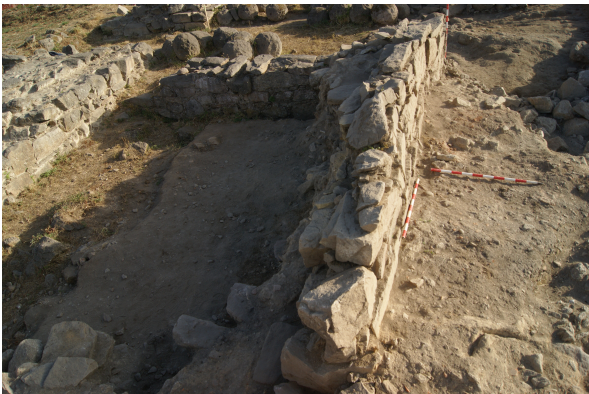
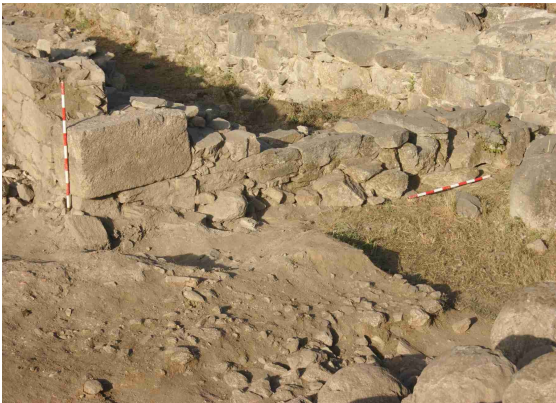
| UE | GE | Sector |
|---|---|---|
| <p><b>Diagnose</b> Moi malo</p> | | |

| <b>Tipo de Argamasa</b> Terra vexetal | <p><b>Resumo da intervención</b></p> <p>Aplomado do muro e recheo das xuntas con argamasa</p> |
| <b>Tipo de intervención</b> Consolidación | |

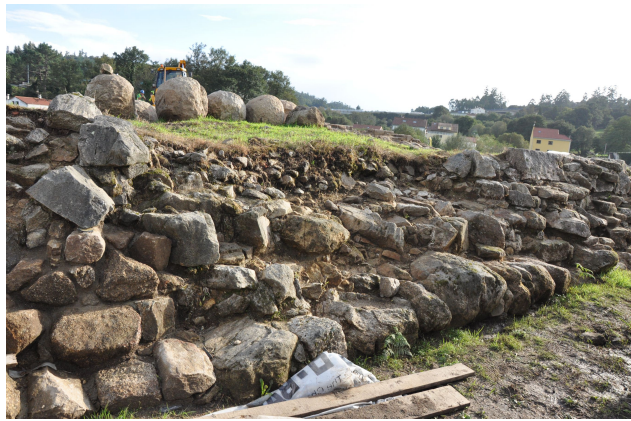
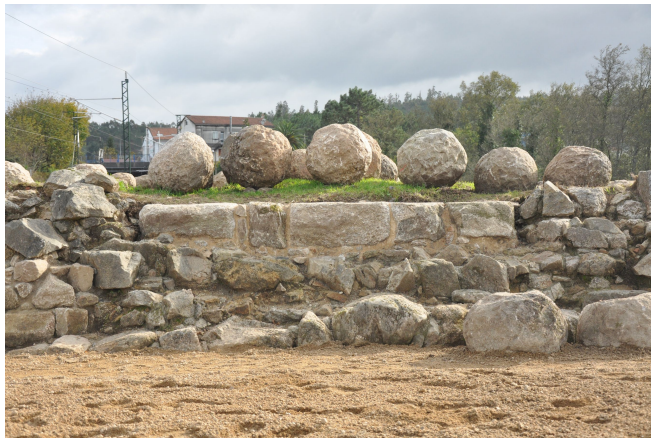
| UE | GE | Sector |
|---|---|---|
| <div>Diagnose</div> <div>Moi malo</div> | | |

| Tipo de Argamasa Xabre | <p>Resumo da intervención</p> <p>Recrecido con perpiaños da aspillera</p> |
| Tipo de intervención Recrecido | |

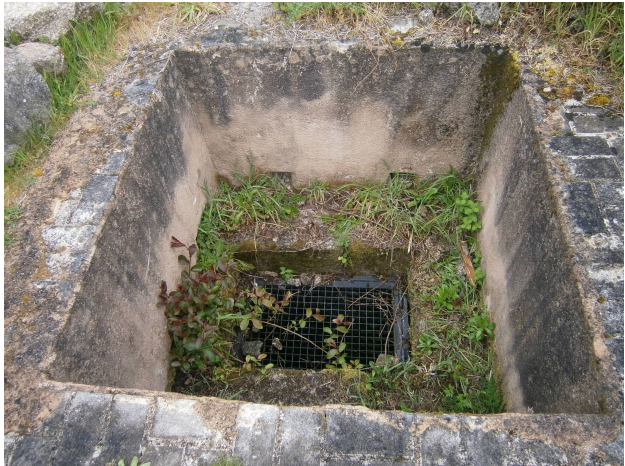
| UE | GE | Sector |
|---|---|---|
| <div>Diagnose Bo</div> | | |

| Tipo de Argamasa Cal | <p>Resumo da intervención</p> <p>Recrecido da sillería do pozo.</p> |
| Tipo de intervención Recrecido | |

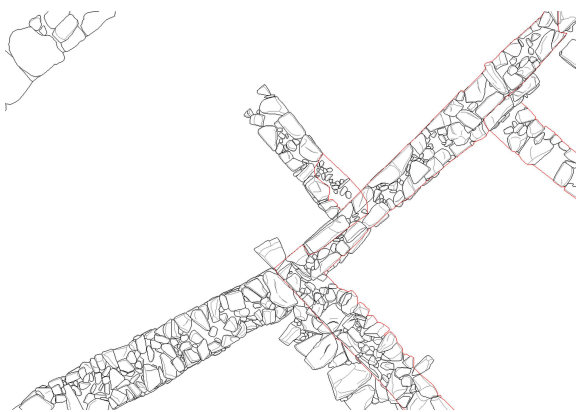
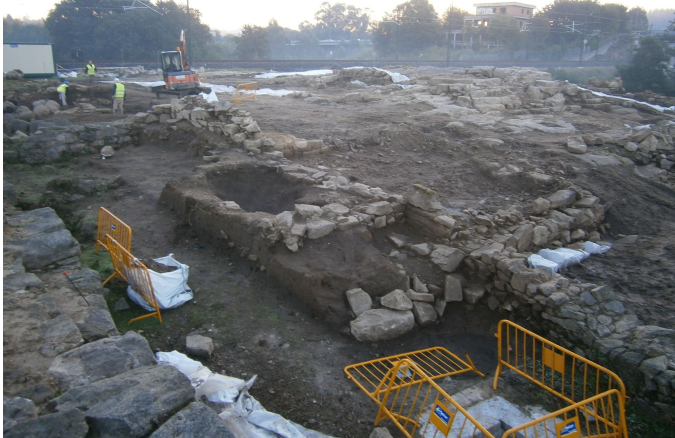
| UE<br>2191 | GE | Sector |
|---|---|---|
| <div>Descrición da estrutura</div> <div>Estrutura composta por un muro de dobre cara onde entre os seus mampostos se contan pezas reutilizadas. Se adosa á esquina NW da UE2069 . Esténdese con dirección SL-NW. Interpétase como de nivelación e de separador de dúas estancias, aínda que podería ter outra utilidade.</div> | <div>Localización en plano</div> | |
| <div>Diagnose Malo</div> | | |

| Tipo de Argamasa Terra vexetal | <p>Resumo da intervención</p> <p>Reintegración da lagoa existente na cara interna que se adosa ao muro UE2069</p> |
| Tipo de intervención Reintegración | |

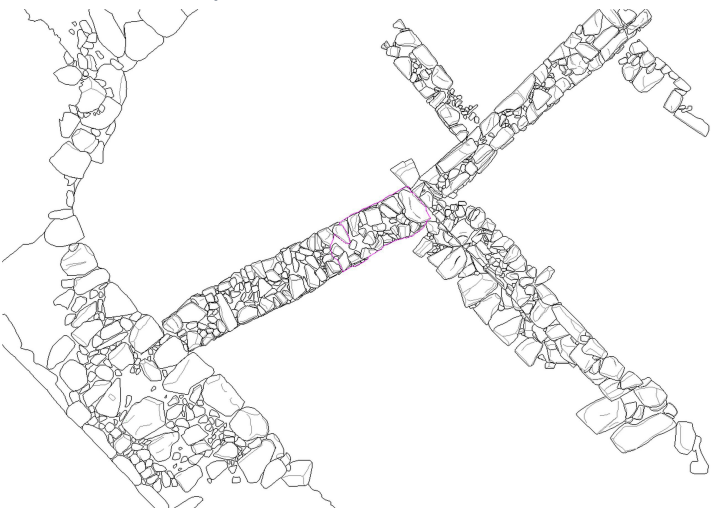
| UE | GE | Sector |
|---|---|---|
| <p>Descrición da estrutura</p> <p>Muro que arranca do muro UE2069 no seu recanto NW cara ó W.Muro de mala factura onde ningunha das súas caras parece ter ido aplomada en ningún momento. Algúns dos mampostos son pezas reaproveitadas</p> | <p>Localización en plano</p> | |
| Diagnose Malo | | |

| Tipo de Argamasa Terra vexetal | <p>Resumo da intervención</p> <p>Reintegración puntual e consolidación das pedras desprazadas</p> |
| Tipo de intervención Reintegración e consolidación | |

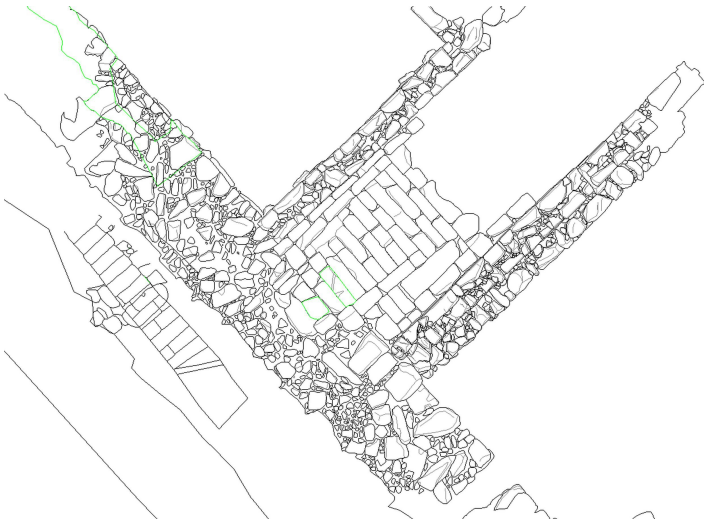
| UE<br>3058 | GE | Sector |
|---|---|---|
| <p>Descrición da estrutura</p> <p>Sucesión de trece chanzos de granito (de diferente factura) e de forma rectangular que configuran unha escaleira recta dun único tramo que facilita o acceso á fonte 1, no lado sur da fortaleza. Os chanzos se definen por estar realizados por bloques de granito, de forma rectangular en planta, pero de factura irregular (pois unicamente están traballados pola parte superior e pola frontal, onde si están escuadrados e careados). Escaleiras que habilitan un acceso á fonte e a unha porta localizada no lado S da fortaleza.</p> <p>Diagnose Regular</p> <p>Intervencións anteriores Si</p> | | <p>Localización en plano</p> |

| Tipo de Argamasa Xabre | <p>Resumo da intervención</p> <p>Recalce dun dos chanzos e selado dunha zona de fractura noutro chanzo con argamasa de cal</p> |
| Tipo de intervención Consolidación | |

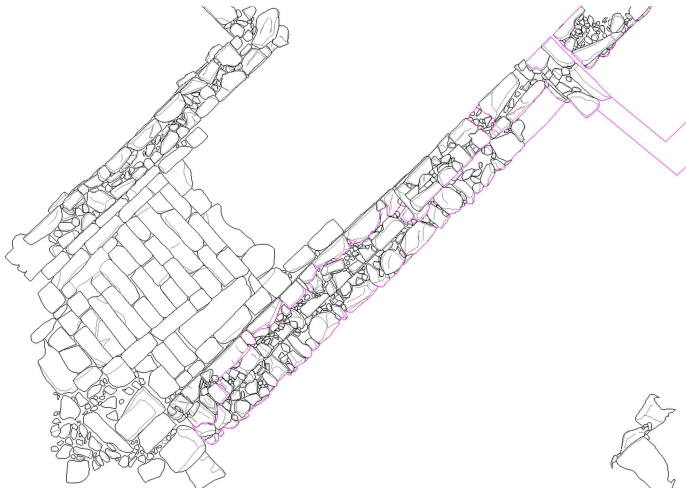
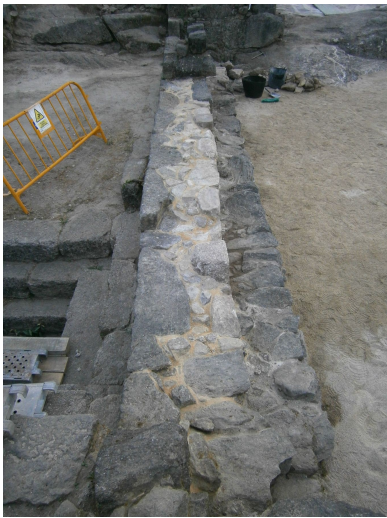
| UE | GE | Sector |
|---|---|---|
| <div>Descrición da estrutura</div> <p>Muro de cantería (pezas entre un mínimo de 12 cm e un máximo de 38 cm) de dobre cara, con recheo interior de pedras pequenas e argamasa. Conserva catro fiadas irregulares. En planta, a súa forma é en L, pechando a N e W a sala 1 (está construído imbricándose na primeira muralla defensiva). Sobre este muro apóianse algúns dos alzados de reforzo da remodelación do espazo das escaleiras (que dan acceso á fonte). O muro apóia-se, no interior da estancia, nunha banquetta de cimentación de pedras. Muro que forma parte dunha das estancias localizadas na parte sur da fortaleza, en concreto forma parte da Sala 1 (contigua ás escaleiras de acceso á fonte), pechando a súa banda NW.</p> | <div>Localización en plano</div> | |
| <div>Diagnose Regular</div> | | |

| <p><b>Tipo de Argamasa</b> Arxila. Xabre</p> | <p><b>Resumo da intervención</b></p> <p>Reintegración e consolidación mediante un encintado, do paramento interno, da xamba do muro e puntualmente da banquetta de cimentación.</p> |
| <p><b>Tipo de intervención</b> Reintegración e consolidación</p> | |

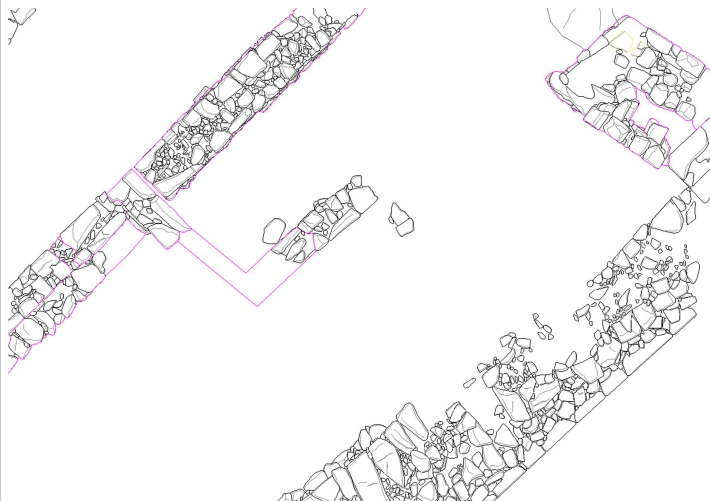
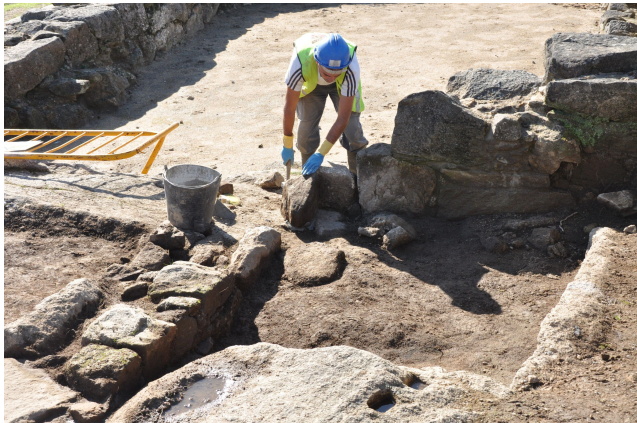
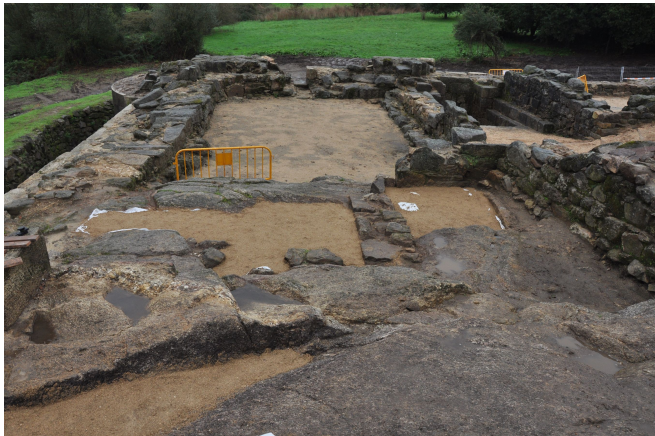
| UE | GE | Sector |
|---|---|---|
| <div>Descrición da estrutura</div> <p>Estrutura composta por unha dobre fiada de perpiaños, da que apenas se conservan dúas fiadas en altura. Dispónse directamente sobre o afloramento, á beira W da saída norte da sala 1, en paralelo o muro UE2033. Está illado, entre varios pavimentos. Muriño casi arrasado no extremo W do espazo 4, entre pavimentos e sobre o afloramento. Non podemos aventurar a súa funcionalidade, o estar aillado e tapado directamente polos derrubes. Non obstante, non podemos descartar, á vista de que comparte cota cos pavimentos anexos, que fora xa amortizado no derradeiro momento de ocupación co castelo.</p> | <div>Localización en plano</div> | |
| <div>Diagnose</div> <p>Moi malo</p> | | |

| <p><b>Tipo de Argamasa</b> Xabre</p> | <p><b>Resumo da intervención</b><br/>Consolidación puntual dos mampostos desprazados e reintegración da cara interna do esquinale que une co muro UE2129</p> |
| <p><b>Tipo de intervención</b> Reintegración e consolidación</p> | |

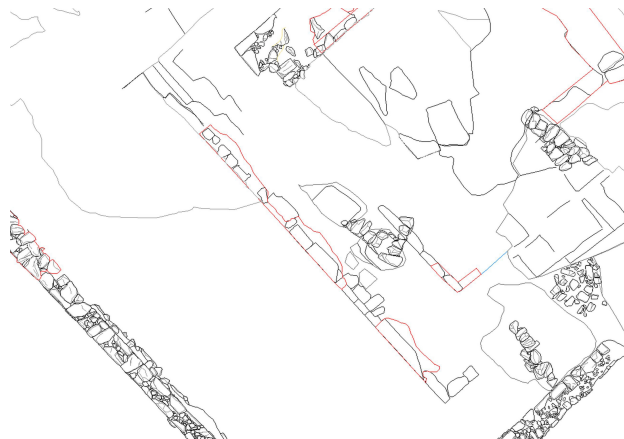
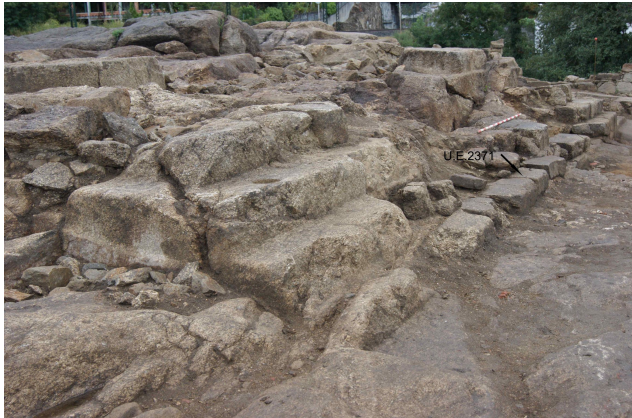
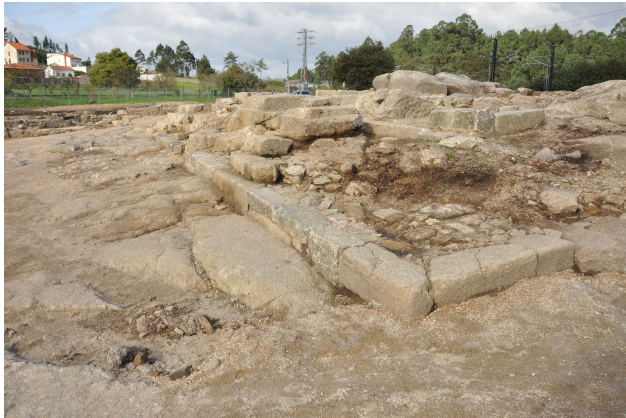
| UE | GE | Sector |
|---|---|---|
| <div>Descrición da estrutura</div> <div>Conxunto de numerosos bloques alineados cara ao NW que complementaban xunto con rebaixes no afloramento o chanzo que forma a base deste sistema de chanzos. Dispoñense con dirección NW, tendo o conxunto ate 15 metros de lonxitude, con apenas 30 cms de anchura. O conxunto atópase en moi mal estado de conservación, estando fragmentados a maioría dos bloques. Bloques que integraban o chanzo que forma a base do sistema de chanzos que comunica a fachada SW da torre da homenaxe co espazo 1. Aínda que descoñecemos a función específica deste sistema de chanzos (servir de asent, monumentalizar a torre, se cadra ambas funcións...) si podemos propoñer que, antes de ser espoliado, aquí erguíase un sistema regular de 4 chanzos que unían a torre da homenaxe co espazo 1, ubicado a menor altura.</div> | <div>Localización en plano</div> | |
| Diagnose Malo | | |

| Tipo de Argamasa Cal | <p><b>Resumo da intervención</b></p> <p>Reintegración puntual do 4º chanzo situado ao S da torre da homenaxe</p> |
| Tipo de intervención Reintegración | |

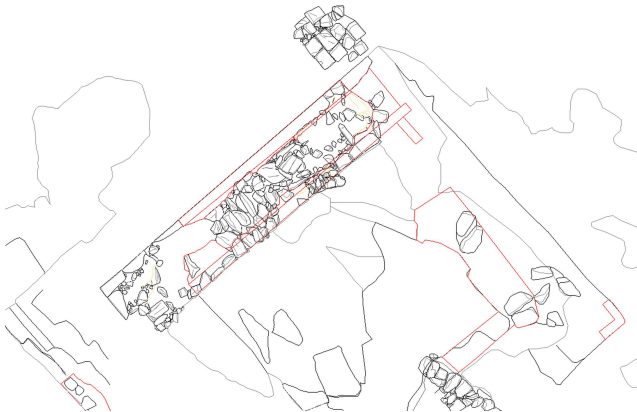
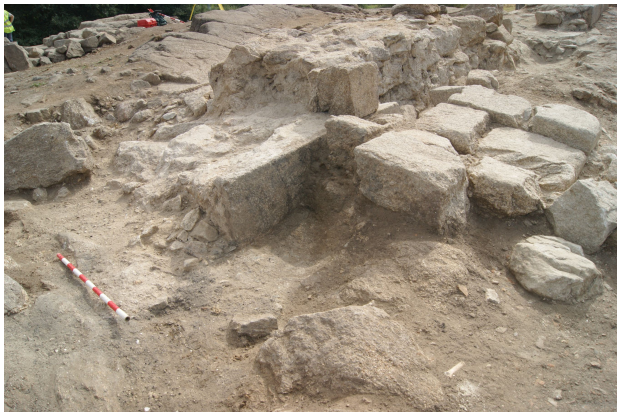
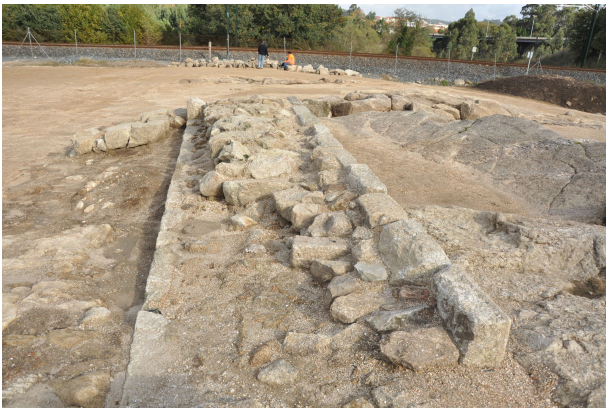
| UE | GE | Sector |
|---|---|---|
| <div>Descrición da estrutura</div> <div>Depósito composto por xabre amarelo ben compactado, pedras e tizóns, que se dispón como alma ou recheo do muro NW da torre da homenaxe. Sobresae notablemente da cota á que se conservou algún perpiaño do paramento da torre. Conserva maior altura na banda leste, decrecendo cara ó oeste ate cáseque desaparecer. Unha vez foron extraídos os perpiaños deste muro, durante o seu espolio, esta estrutura quedou en resalte por non albergar perpiaños ou outros materiais construtivos de valor.Recheo ou alma do muro NW da torre da homenaxe.</div> | <div>Localización en plano</div> | |
| <div>Diagnose Malo</div> | | |

| <b>Tipo de Argamasa</b> Xabre | <p><b>Resumo da intervención</b><br/>Reintegración puntual do recheo do paramento W da torre do homenaxe</p> |
| <b>Tipo de intervención</b> Reintegración | |

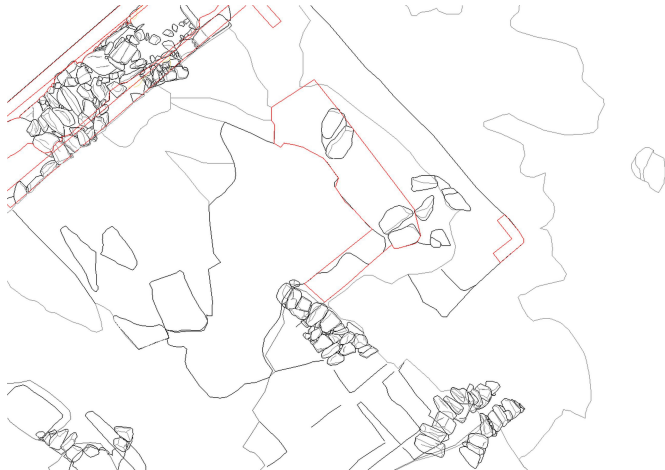
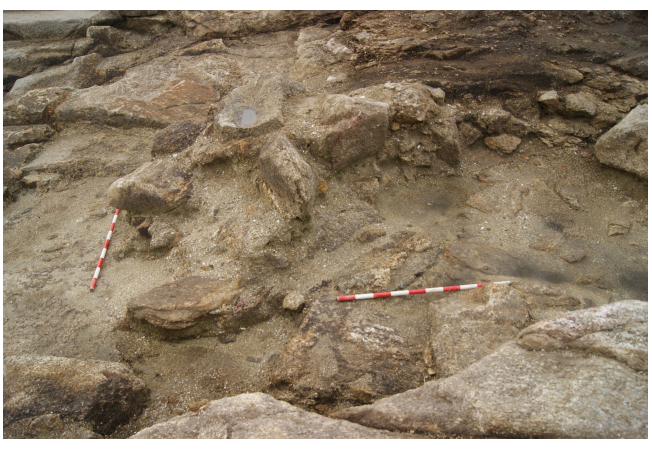
| UE | GE | Sector |
|---|---|---|
| <div>Descrición da estrutura</div> <div>Estrutura consistente nun aglomerado de grandes bloques angulares e xabre, compactados entre si, e conservado so parcialmente. Dispone nun profundo rebaixe no afloramento, á altura de onde vai a cimentación do muro da torre do Homenaxe. Está dividido en 2 partes principalmente.Estrutura de cimentación da área E da Torre do Homenaxe. A composición (grandes pedras e xabre) e ubicación (regularizando o corte na rocha) respaldan esta iterpretación.</div> | <div>Localización en plano</div> | |
| <div>Diagnose</div> <div>Moi malo</div> | | |

| Tipo de Argamasa Xabre | <p>Resumo da intervención</p> <p>Reintegración do sistema de atizonado que compón o recheo do paramento N da torre do homenaxe</p> |
| Tipo de intervención Reintegración | |

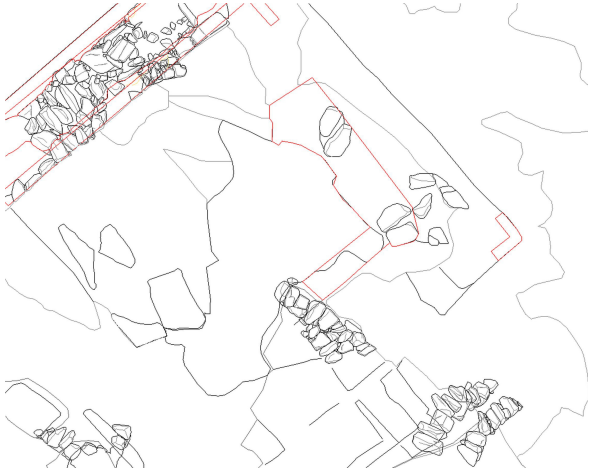
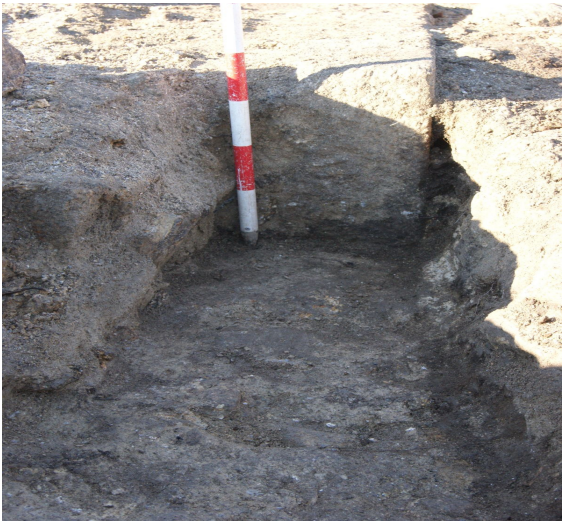
| UE | GE | Sector |
|---|---|---|
| <p>Descrición da estrutura</p> <p>Conxunto de cortes e rebaixes practicados na rocha base para o asentamento da cara externa do muro NL da torre da homenaxe. É un corte discontinuo, máis que segue claramente a alineación da cara externa do muro. O muro, por outra banda, mantén sempre a mesma anchura. O corte dispónse a diferentes cotas.</p> | <p>Localización en plano</p> | |

| Tipo de Argamasa | <p>Resumo da intervención</p> <p>Reintegración da cara interna con sillares do lenzo W da torre do homenaxe e reintegración do esquinale NE (hito)</p> |
| Tipo de intervención Reintegración | |

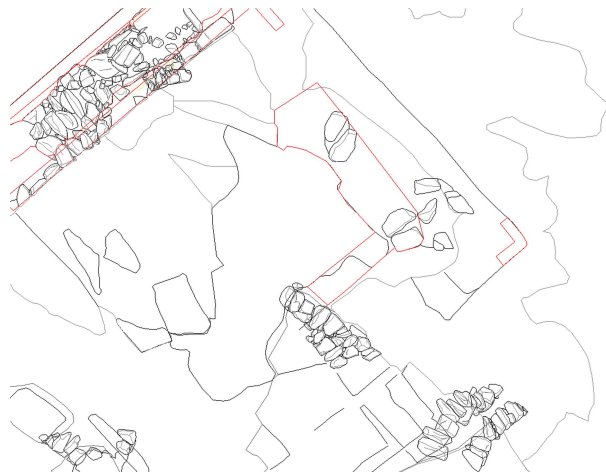
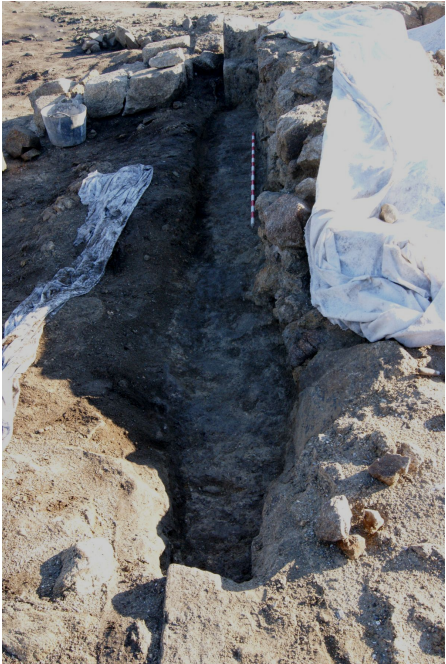
| UE | GE | Sector |
|---|---|---|
| <p>Descrición da estrutura</p> <p>Conxunto de cortes e rebaixes practicados na rocha base para o asentamento da cara interna dos muros da torre da homenaxe. É un corte moi discontinuo, máis que segue claramente a alineación da cara interna do muro. O muro, por outra banda, mantén sempre a mesma anchura. O corte dispónse a diferentes cotas. Conforma un cadrado cun lado de 7,7 metros. Corte para cimentación da cara interna do muro da torre da homenaxe.</p> | <p>Localización en plano</p> | |

| <b>Tipo de Argamasa</b> | <p><b>Resumo da intervención</b><br/>Reintegración da cara externa con sillares do lenzo W da torre do homenaxe</p> |
| <b>Tipo de intervención</b> Reintegración | |

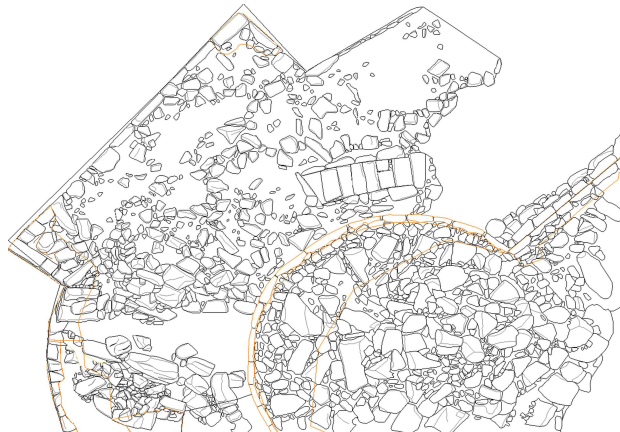
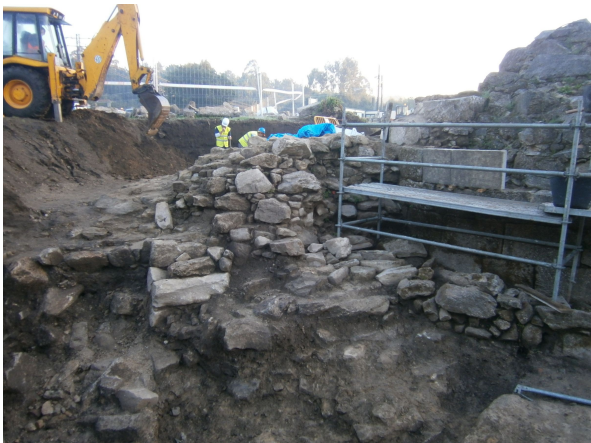
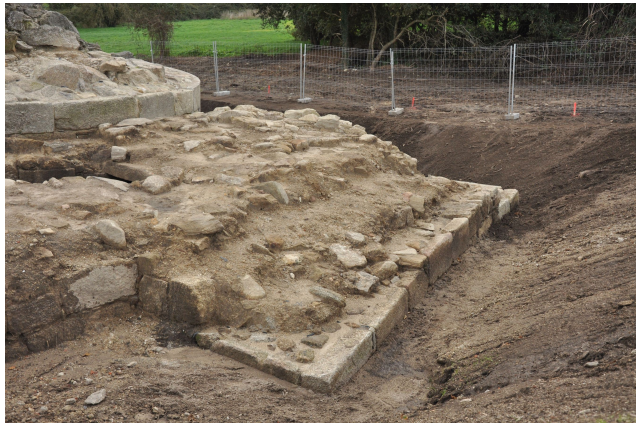
| UE | GE | Sector |
|---|---|---|
| <div>Descrición da estrutura</div> <p>Cara exterior do esquinale W da falsabragabarbacana, no punto no que ambas se xuntan, na zona da saetera. Definida por perpiaños de pequeno-mediano tamaño, non excesivamente traballados (mellor pola cara exterior), pero si mellor traballados que os da falsabraga. O tamaño aproximado das pezas é entorno aos 90 cm de lonxitude e entre 25-40 cm de altura. Definen fiadas máis ou menos regulares. As xuntas son grosas e aparecen ripios entre elas. Forma parte do mesmo proceso construtivo que a falsabraga, pois a unión entre eles se adosa e se engarza á vez. Esta esquina, é a unión entre a falsabraga e a barbacana. Define a cara externa da saetera. Cara exterior do esquinale W da falsabragabarbacana. Os perpiaños definen a cara exterior da saetera.</p> | <div>Localización en plano</div> | |
| <div>Diagnose</div> <p>Malo-regular</p> | | |

| <b>Tipo de Argamasa</b> Xabre. Terra vexetal | <p><b>Resumo da intervención</b><br/>Recrecido do paramento externo</p> |
| <b>Tipo de intervención</b> Recrecido | |

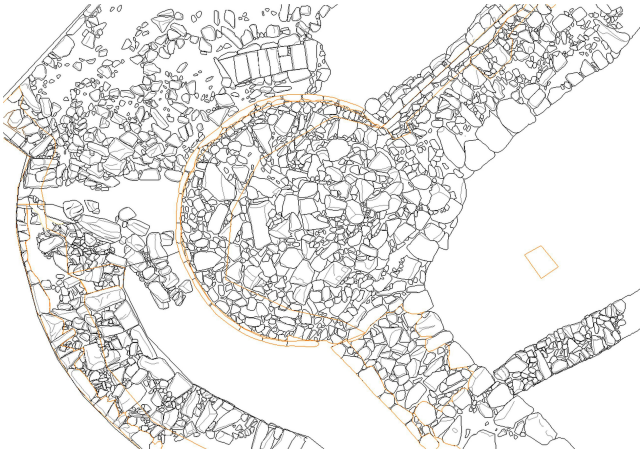
| UE | GE | Sector |
|---|---|---|
| <p><b>Descrición da estrutura</b><br/>Depósito conformado por bloques grandes de granito, completamente irregulares e sen traballar (entre 1-1,50 m de lonxitude), dispostos de maneira aleatoria, aínda que amosando certa horizontalidade, mesturados con pezas máis pequenas (entre 5-25 cm), tamen irregulares e sen traballar, que aparecen enchendo os ocos entre os bloques máis grandes. Todas as pedras aparecen trabadas con argamasa. Ocupan o espazo cinguido entre a cara interna/cimentación da muralla e a cara exterior (UE2418).Recheo interior da torre circular W da fortaleza</p> <p><b>Diagnose</b> Malo-regular</p> <p><b>Intervencións anteriores</b> Si</p> | | <p><b>Localización en plano</b></p> |

| <b>Tipo de Argamasa</b> Xabre | <p><b>Resumo da intervención</b><br/>Recrecido do recheo interno da torre W da muralla</p> |
| <b>Tipo de intervención</b> Recrecido | |

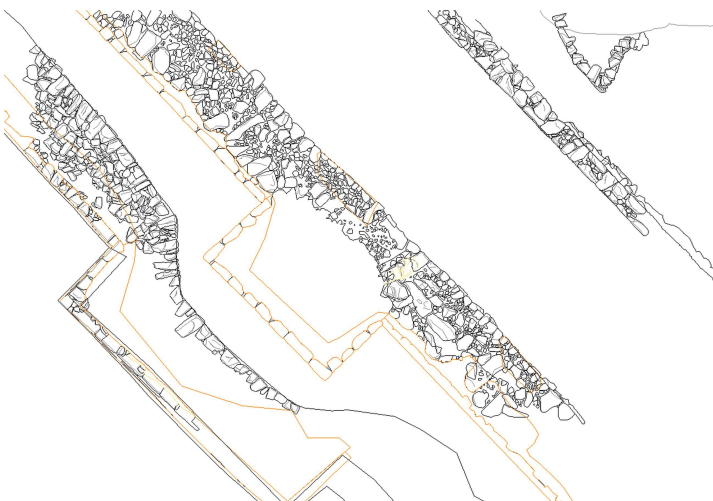
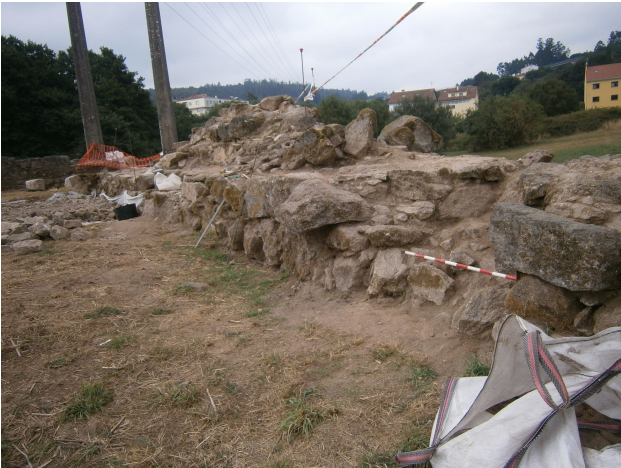
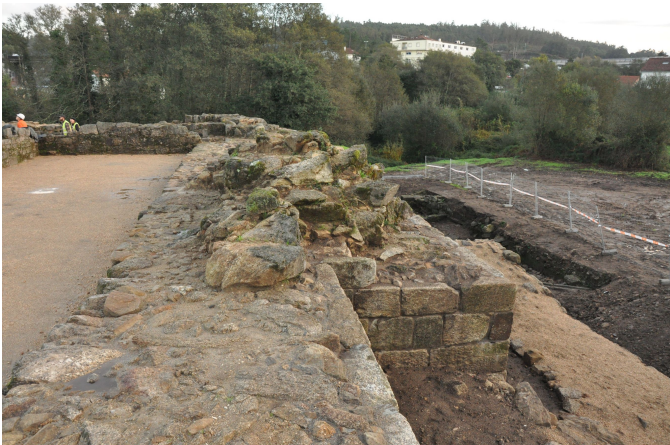
| UE | GE | Sector |
|---|---|---|
| <p>Descrición da estrutura</p> <p>Depósito de pedras de granito de gran tamaño (1-1,40 m de lonxitude), irregulares e sen traballar, mesturados con pezas máis pequenas do mesmo material (entre 10-20 cm), que rechean os ocos entre as pezas maiores. As pezas máis grandes amosan certa disposición horizontal. Todas elas aparecen asentadas con argamasa, ocupando o espazo entre a cara exterior da torre e a interior da muralla. Ten unha lonxitude de 5,40 m e unha anchura de 2,50 m. Recheo interior do torreón cuadrangular SW da muralla.</p> | <p>Localización en plano</p> | |
| <p>Diagnose Malo-regular</p> | | |

| <b>Tipo de Argamasa</b> Xabre | <p><b>Resumo da intervención</b><br/>Recrecido do recheo interno do baluarte SW da muralla</p> |
| <b>Tipo de intervención</b> Recrecido | |

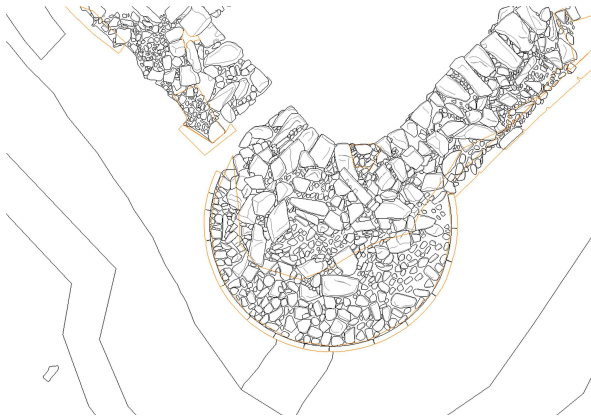
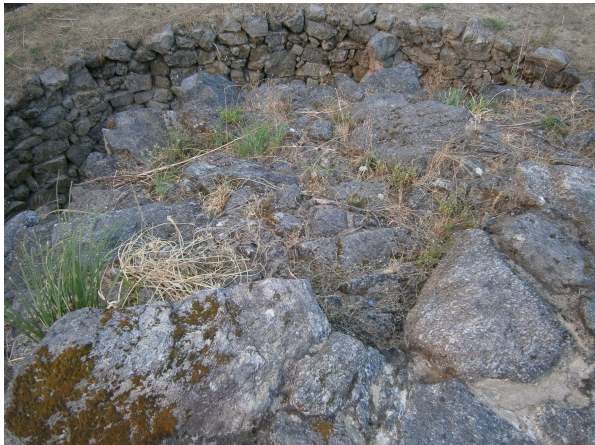
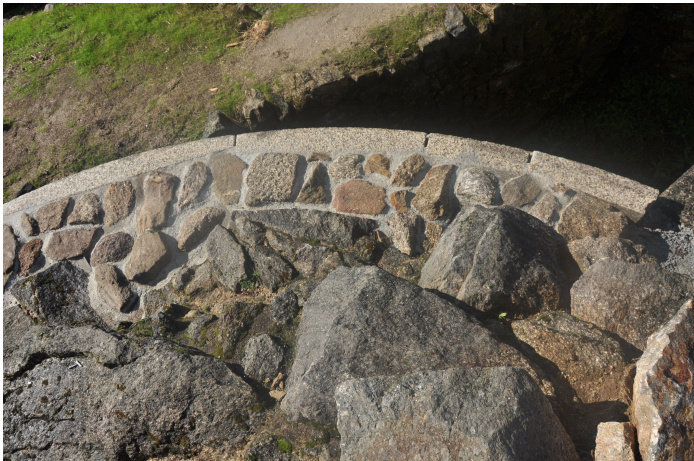
| UE | GE | Sector |
|---|---|---|
| <p><b>Descrición da estrutura</b><br/>Depósito conformado por bloque de granito de gran tamaño, completamente irregulares e sen traballar, mesturados con pezas do mesmo material, aínda que máis pequenas (as maiores de ata 1,20 m e as máis pequenas apenas 15 cm), que aparecen asentadas con argamasa. A pesar de que a súa disposición é maioritariamente aleatoria, amosan certa disposición horizontal algunha das pezas. As pedras máis pequenas aparecen enchendo os ocos entre as pezas máis grandes. Ocupan o espazo central do torreón S da fortaleza, quedando cinguido entre a cara interna da muralla e a cara externa do torreón. Recheo interior da torre circular S da muralla defensiva.</p> <p><b>Diagnose</b> Malo-regular</p> <p><b>Intervencións anteriores</b> Si</p> | | <p><b>Localización en plano</b></p> |

| <b>Tipo de Argamasa</b> Xabre | <p><b>Resumo da intervención</b><br/>Recrecido do recheo interno da torre S da muralla</p> |
| <b>Tipo de intervención</b> Recrecido | |

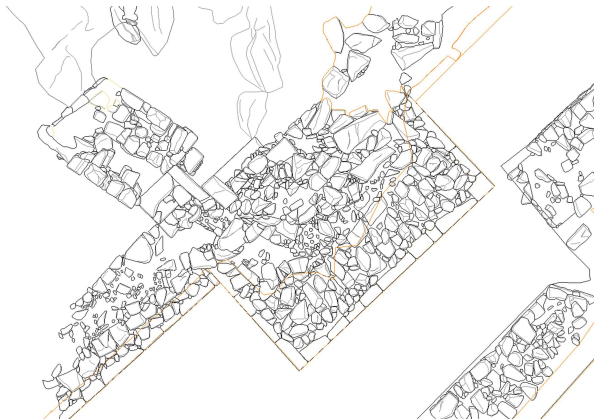
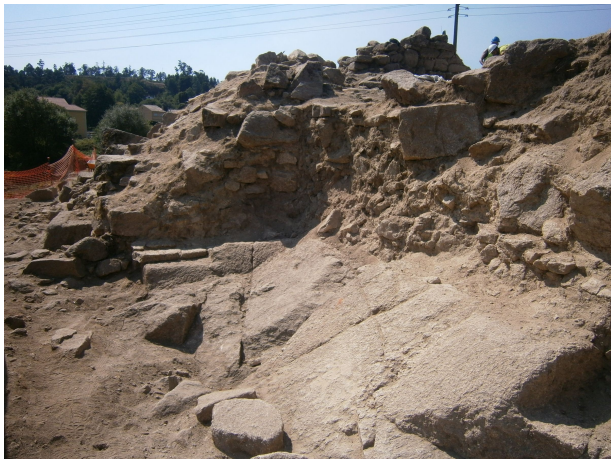
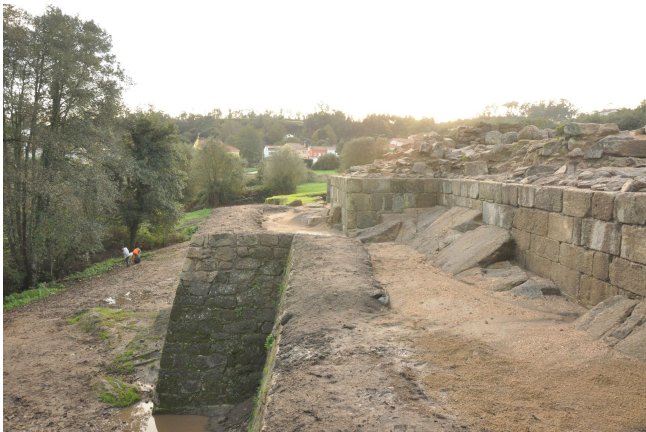
| UE | GE | Sector |
|---|---|---|
| <div>Descrición da estrutura</div> <div>Depósito conformado por bloques de granito de diferentes tamaños (pezas entre 20 cm e 1 m as máis grandes), que aparecen dispostas de maneira aleatoria, con diferentes grados de buzamento (aínda que amosan certa disposición horizontal de forma maioritaria). Están asentadas con argamasa, e ocupan o espazo entre a UE2423 e a UE2440, definindo o recheo do torreón cuadrado SE da muralla. Alma do torreón cadrado SE da muralla.</div> | <div>Localización en plano</div> | |
| <div>Diagnose Malo-regular</div> | | |

| Tipo de Argamasa Xabre | <p>Resumo da intervención</p> <p>Recrecido do recheo interno do baluarte SE da muralla</p> |
| Tipo de intervención Recrecido | |

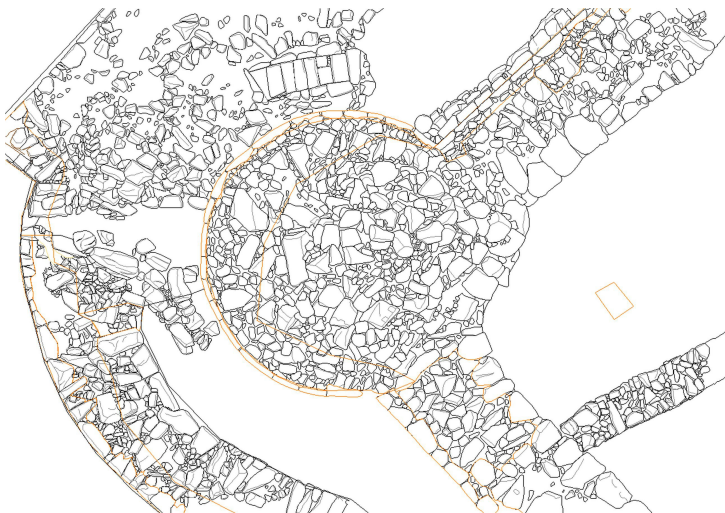
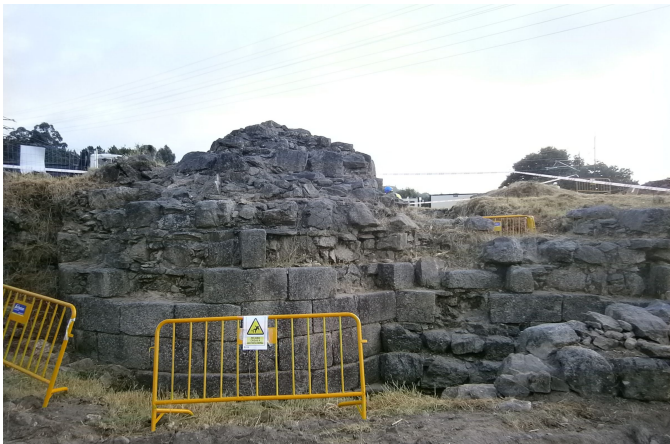
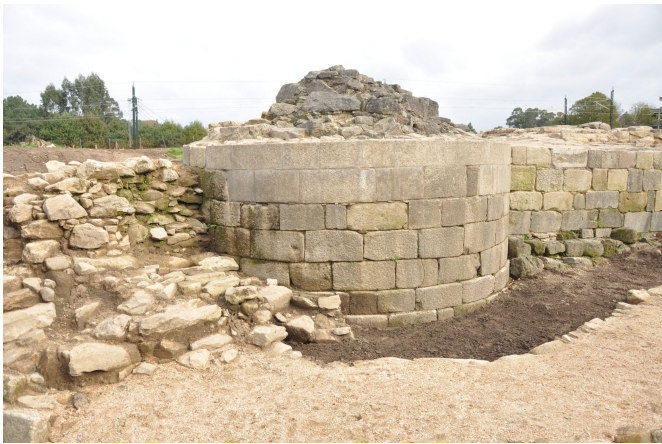
| UE | GE | Sector |
|---|---|---|
| <div>Descrición da estrutura</div> <p>Cara exterior do torreón W da muralla, que ven definido por perpiaños curvos de gran tamaño (entre 1-1,10 m e 40-50 cm de altura), perfectamente traballados e careados, asentados formando fiadas horizontais. Non se aprecian perpiaños máis pequenos como na outra torre. As xuntas son grosas, con presenza dalgún ripio. Probablemente estarían asentados con argamasa, aínda que non se aprecia. O alzado presenta tres planos distintos, pois nas fiadas inferiores amosa dous biseis (o inferior de 5 cm e o superior de 6 cm), que fan que a cara da muraria vaia crescendo cara adentro. Nun dos seus lados, o alzado apóisase na banquetta de cimentación da muralla (UE2269).Cara exterior do torreón circular W da primeira muralla.</p> | <div>Localización en plano</div> | |
| <div>Diagnose</div> <p>Malo-regular</p> | | |

| Tipo de Argamasa Cal | <p><b>Resumo da intervención</b></p> <p>Recrecido da sillería da torre W da muralla</p> |
| Tipo de intervención Recrecido | |

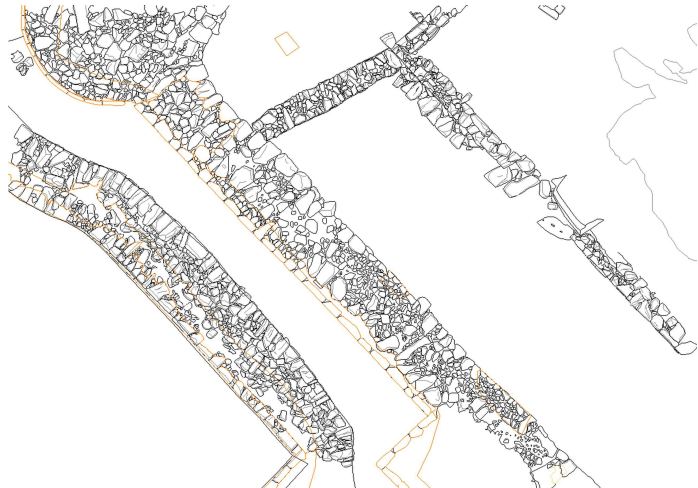
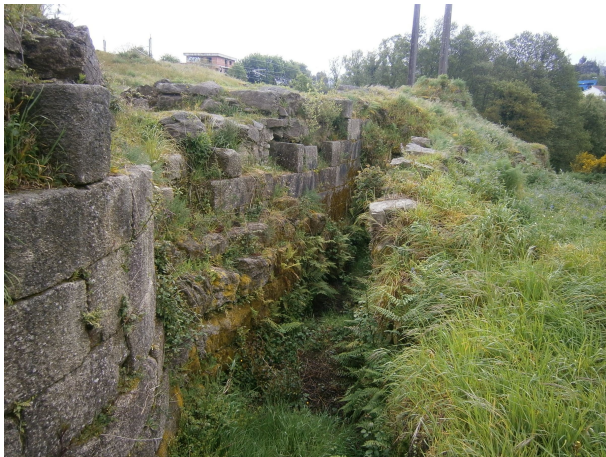
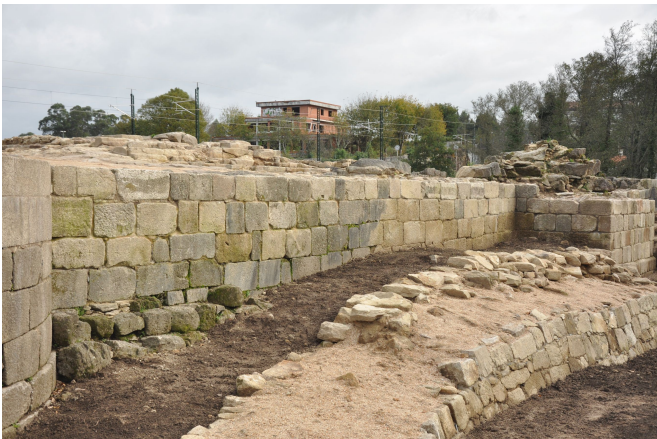
| UE | GE | Sector |
|---|---|---|
| <div>Descrición da estrutura</div> <p>Cara externa da muralla defensiva (do tramo 3), no lado W da fortaleza. Alzado conformado por perpiaños de granito perfectamente traballados, dispostos en fiadas horizontais e asentados con argamasa. As xuntas entre as pezas son grosas e aparecen recheas de ripios. O tamaño dos perpiaños máis grandes oscila entre 1-1,20 m edos pequenos entre 25-40 cm. Os perpiaños aparecen apoidos sobre a UE2269 (banqueta de cimentación exterior).As características das pezas que a compoñen, así como a súa colocación, permiten confirmar que se trata da cara externa da muralla (no tramo 3).</p> | <div>Localización en plano</div> | |
| <div>Diagnose</div> <p>Malo-regular</p> | | |

| Tipo de Argamasa Cal | <p>Resumo da intervención</p> <p>Recrecido da sillería do tramo 3 da muralla</p> |
| Tipo de intervención Recrecido | |
