**Restauración a Rocha 2013**  
**Inventario de Unidades estratigráficas**

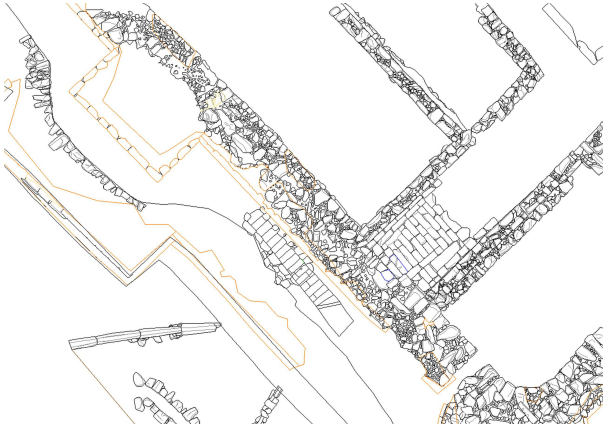
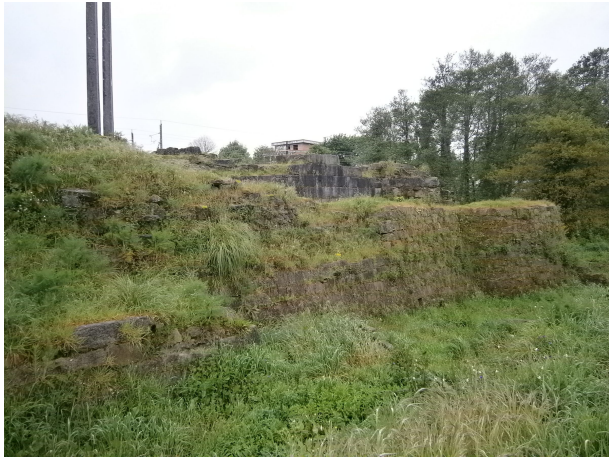
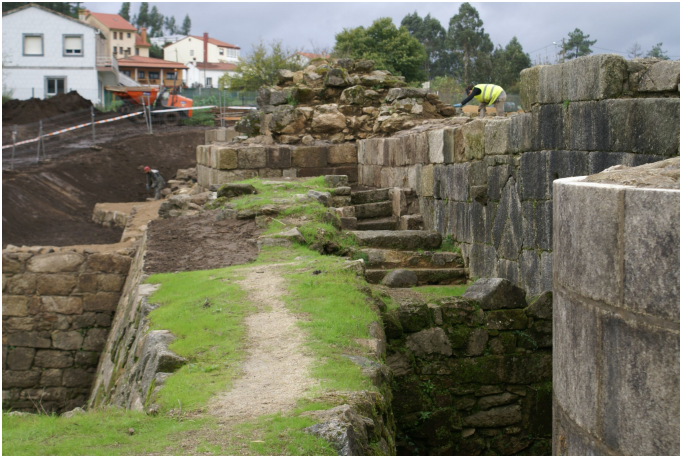
| UE | GE | Sector |
|---|---|---|
| <p><b>Descrición da estrutura</b></p> <p>Cara externa da muralla no tramo 4 (no SW da fortaleza), na zona da fonte. Muralla construída con perpiaños de gran tamaño (entre 1 m e 1,20 m de longo e entre 40-53 cm de ancho). Pezas perfectamente traballadas e careadas, dispostas de maneira horizontal conformando fiadas, que aparecen asentadas con argamasa. As xuntas entre os perpiaños son grosas e aparecen recheas de ripio. Neste tramo de muralla destaca a presenza dunha serie de elementos arquitectónicos de distinto tipo e entidade, que responden a diferentes momentos construtivos, que modifican substancialmente a aparencia externa da muralla. Estes elementos son: un grupo de mechinais e unha ménsula (UE3069-UE3071) e un vano (UE3074), que conforma o GE2018, que pode ser interpretado como unha estrutura tipo cadahalso, que defendería a porta do arco apuntado (GE2009), no momento no que habería un acceso aberto neste lado da muralla. Tamén aparece un arco de descarga (arco en mitra cegado, UE3075), que estaría relacionado coa construción desta porta (repartindo as descargas producidas polo arco apuntado da porta), e que terían que ver igualmente con primeiro momento construtivo deste espazo. Finalmente, no momento no que se levanta a falsabrega, péchase a porta de acceso e constrúense as escaleiras e a cuberta (entre as dúas murallas) que facilitan o acceso ás canles da fonte, producindo un cambio notable na aparencia da muralla. Cara externa da muralla no tramo 4. É a zona onde a muralla presenta unha maior complexidade estratigráfica (consecuencia das remodelacións que sufríu a muralla neste punto).</p> | | <p><b>Localización en plano</b></p> |
| <p><b>Diagnose</b> Malo-regular</p> | | |

| <p><b>Tipo de Argamasa</b> Cal</p> | <p><b>Resumo da intervención</b><br/>Recrecido da sillería do tramo 4 da muralla</p> |
| <p><b>Tipo de intervención</b> Recrecido</p> | |

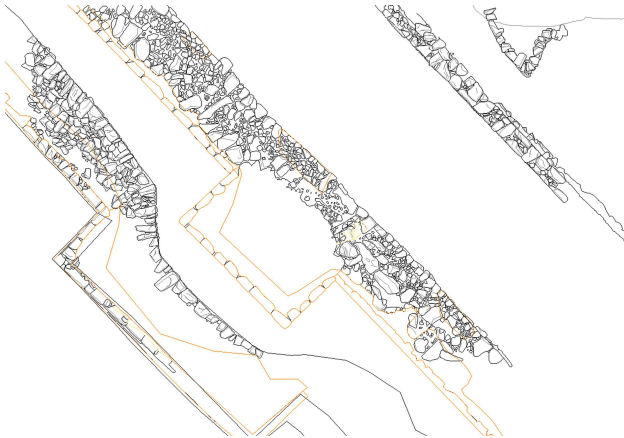
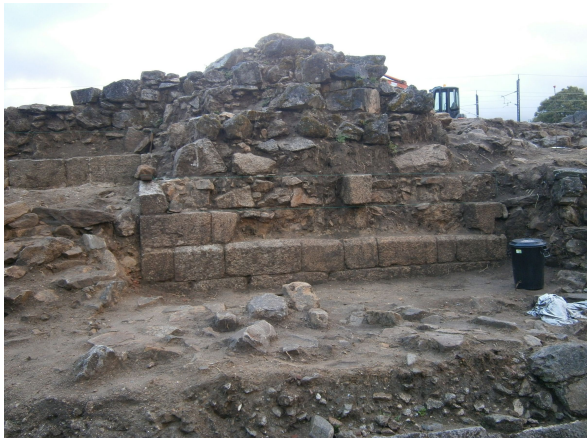
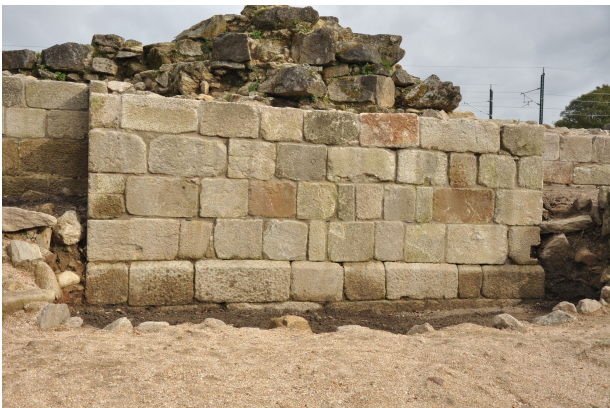
| UE | GE | Sector |
|---|---|---|
| <p>Descrición da estrutura</p> <p>Cara exterior do torreón cadrado SW da muralla. Definido por perpiaños de granito, de gran tamaño (entre 1-1,35 m de lonxitude e 50 cm de altura), perfectamente traballados e careados, asentados conformando fiadas horizontais. Aparece alguna peza máis pequena colocada a tizón (de 35 cm). As xuntas son grosas, aínda que non se aprecian ripios. Probablemnete estarían asentados con argamasa. A cara orixinal aparece definida unicamente por tres fiadas, a superior con apenas tres perpiaños. Na segunda fiada aparece un bisel duns 10 cm aprox. Que marca dous planos diferentes na cara da torre. Cara exterior do torreón cuadrangular SW da muralla.</p> <p>Diagnose Malo-regular</p> <p>Intervencións anteriores Non</p> | | <p>Localización en plano</p> |

| Tipo de Argamasa Cal | <p>Resumo da intervención</p> <p>Recrecido da sillería do baluarte SW da muralla</p> |
| Tipo de intervención Recrecido | |

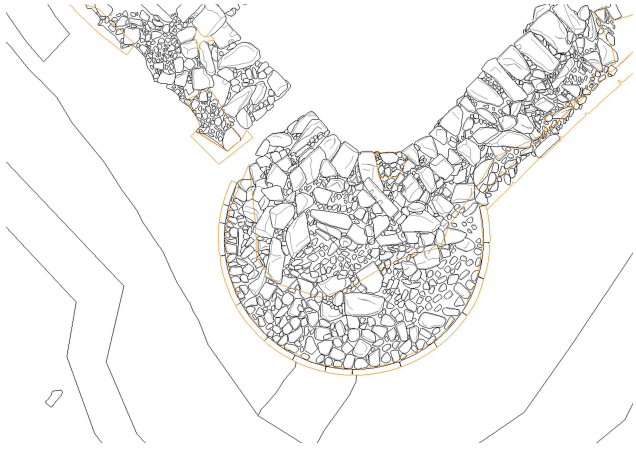
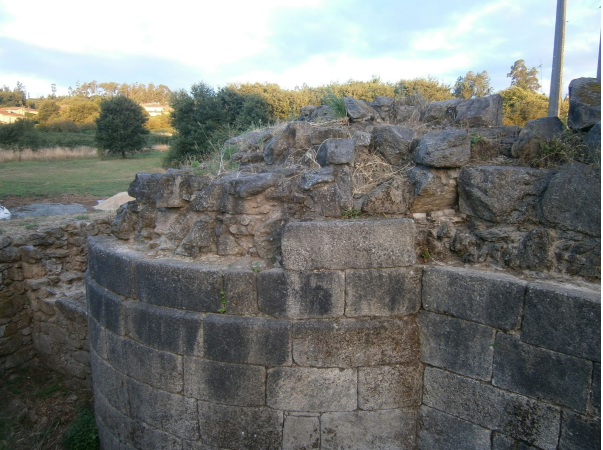
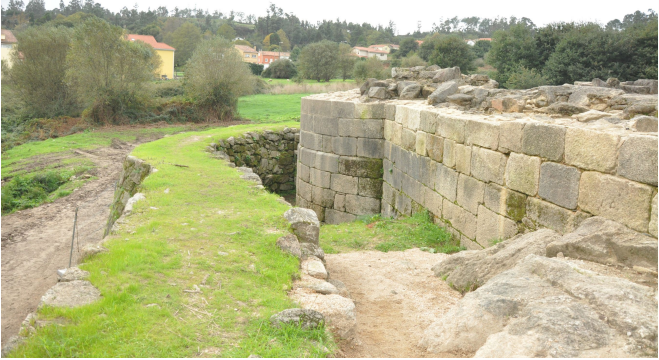
| UE | GE | Sector |
|---|---|---|
| <p><b>Descrición da estrutura</b></p> <p>Cara externa do torreón S da fortaleza, definido por perpiaños curvos de gran tamaño (entre 1-1,30 m de lonxitude e entre 50-55 cm de altura), perfectamente traballados e careados, asentados formando fiadas horizontais. Apenas aparecen perpiaños pequenos, asentados a tizón (entre 20-20 cm de lonxitude). As xuntas son grosas, e nalgunha delas aparecen ripios. Probablemente estarían asentados con argamasa, aínda que non se aprecia. O alzado presenta dous planos, pois presenta un pequeno bisel, que fai que as fiadas superiores estén 10 cm máis cara adentro que as inferiores. Na actualidade non se observa cimentación, pois a zona da liza está rechea de terra dos traballos de tapado das campañas de escavación da USC. Cara exterior da torre circular S da muralla defensiva da fortaleza.</p> | | <p><b>Localización en plano</b></p> |
| <p><b>Diagnose</b> Malo-regular</p> | | |

| <b>Tipo de Argamasa</b> Cal | <p><b>Resumo da intervención</b></p> <p>Recrecido da sillería da torre S da muralla</p> |
| <b>Tipo de intervención</b> Recrecido | |

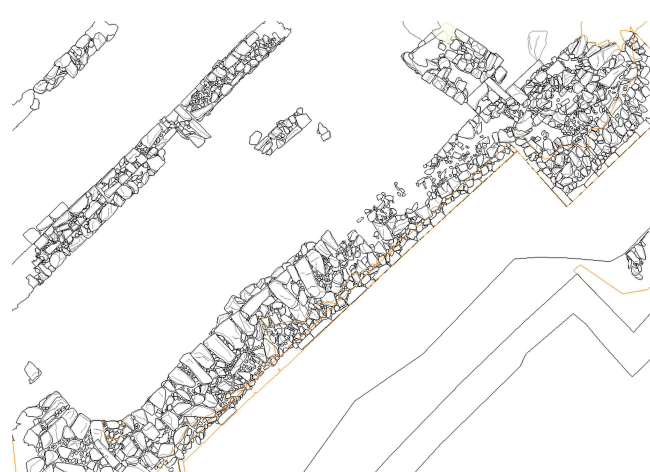
| UE | GE | Sector |
|---|---|---|
| <p>Descrición da estrutura</p> <p>Cara exterior da muralla, no lado SE da fortaleza, no tramo 5. alzado levantado con perpiaños de granito de tamaño grande (80-1,10 m de lonxitude, e unha altura que oscila entre 43-55 cm), dispostos de maneira horizontal, formando fiadas. Parecen asentados con argamasa. As xuntas son finas, pero aparece algún ripio enchendo os ocos. Ao igual que no tramo 6, os perpiaños aparecen asentados sobre a rocha, sendo esta a razón de que non apareza banquetta de cimentación exterior.Cara externa da muralla no tramo 5.</p> | <p>Localización en plano</p> | |
| <p>Diagnose Malo-regular</p> | | |

| Tipo de Argamasa Cal | <p>Resumo da intervención</p> <p>Recrecido da sillería do tramo 5 da muralla</p> |
| Tipo de intervención Recrecido | |

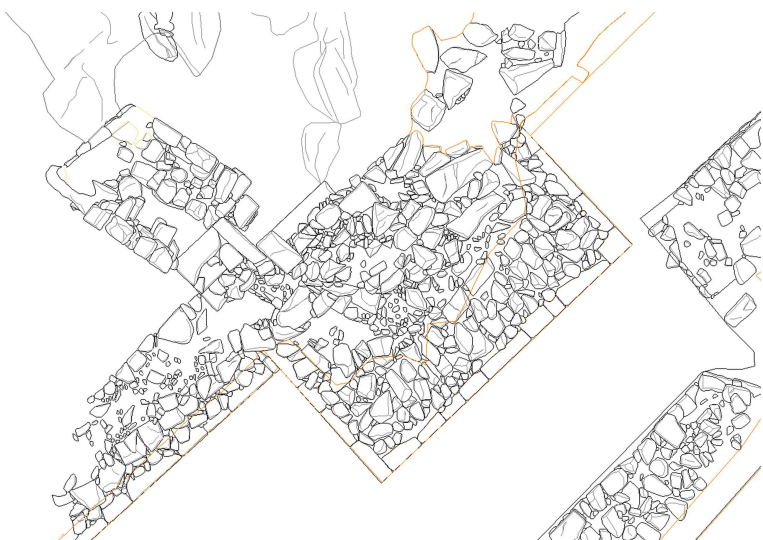
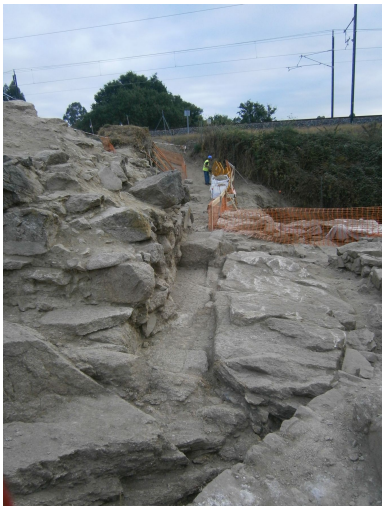
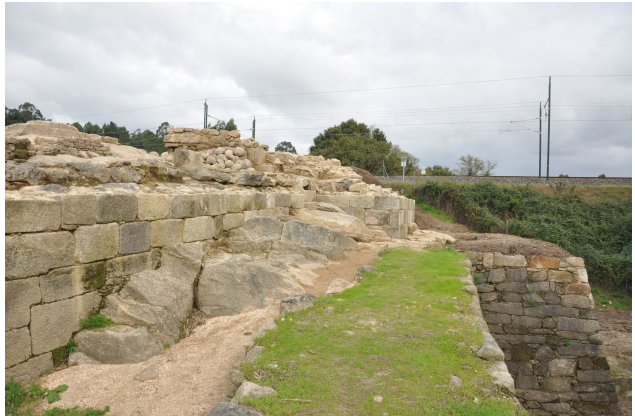
| UE | GE | Sector |
|---|---|---|
| <p><b>Descrición da estrutura</b><br/> Cara exterior do torreón SE da muralla da fortaleza. Na actualidade está reconstruído, pero orixinalmente unicamente conservaba dous perpiaños, na esquina SE do mesmo (xusto coincidíndo cun rebaixe na rocha). Esta dúas pezas, perfectamente traballadas e careadas, de 73x49 e 60x49 cm cada unha delas, aparecen dispostas definindo a esquina do torreón. Ambas están asentadas sobre a rocha, sen que se aprecien restos de argamasa. As xuntas son grosas, pero non aparecen ripios. Cara externa do torreón SE da muralla (entre os tramos 5 e 6).</p> | | <p><b>Localización en plano</b></p> |
| <p><b>Diagnose</b> Malo-regular</p> | | |

| Tipo de Argamasa Cal | <p><b>Resumo da intervención</b><br/> Recrecido da sillería do baluarte SE da muralla</p> |
| Tipo de intervención Recrecido | |

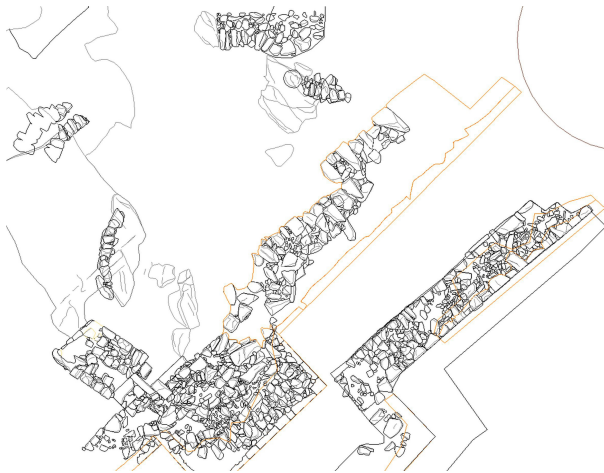
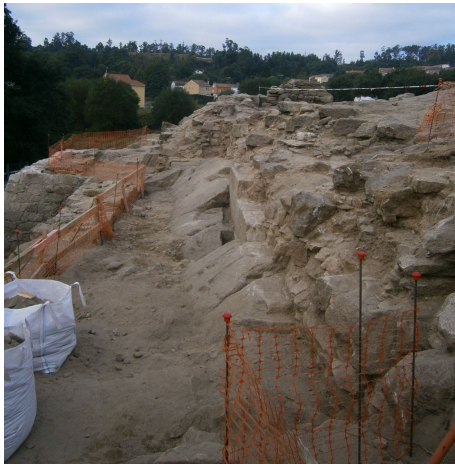
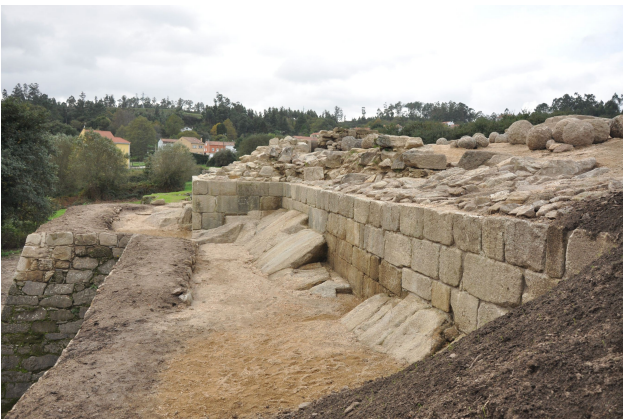
| UE | GE | Sector |
|---|---|---|
| <p><b>Descrición da estrutura</b></p> <p>Cara externa da muralla, no lado SE da fortaleza, no tramo 6. Alzado construído con perpiaños de granito, perfectamente traballados e careados, dispostos en fiadas horizontais. Os peripaños son maioritariamente de tamaño grande (1,40x46 cm), aínda que tamen aparece algunha peza máis pequena, colocada a tizón (36x40 cm). Parecen asentadas con argamasa. A xuntas son finas, aínda que aparece algún ripio entre algunhas pezas. Neste tramo os perpiaños aparecen apoiados sobre a rocha, aproveitando o afloramento para facilitar a construción, sendo este o motivo de que non apareza a banquetta de cimentación. No momento no que foi descuberta a muralla, o alzado apenas conservaba perpiaños. Cara externa da muralla, no tramo 6, no lado SE da fortaleza.</p> | | <p><b>Localización en plano</b></p> |
| <p><b>Diagnose</b> Malo-regular</p> | | |

| <b>Tipo de Argamasa</b> Cal | <p><b>Resumo da intervención</b></p> <p>Recrecido da sillería do tramo 6 da muralla e consolidación da alma de muralla da torre, situada na área de reserva arqueolóxica, mediante atizonado e posterior tumulación</p> |
| <b>Tipo de intervención</b> Recrecido | |

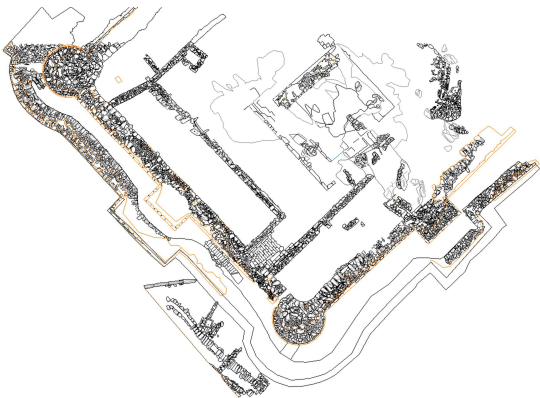
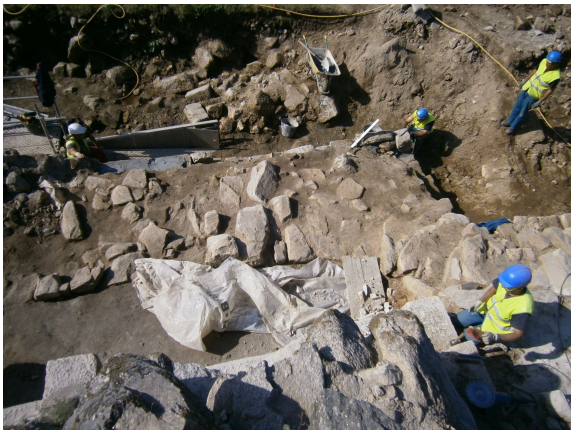
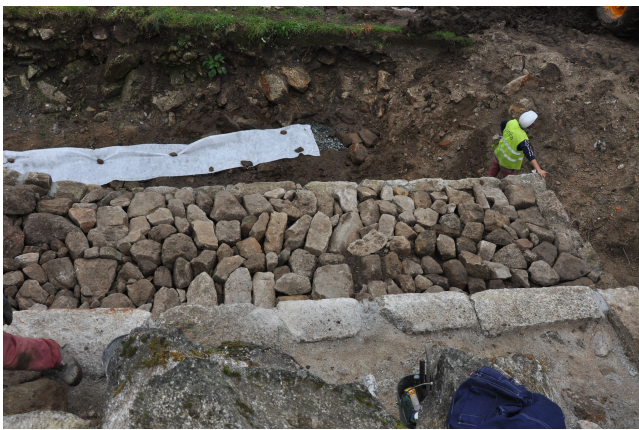
| UE | GE | Sector |
|---|---|---|
| <div>Descrición da estrutura</div> <div>Depósito composto por unha mestura de bloques de granito irregulares, bastos e sen traballar, de diferentes tamaños (entre 20-65 cm), dispostos de maneira aleatoria, con diferentes grados de buzamento, mesturados con terra areosa e/ou xabrenta. Ocupa todo o espazo definido entre a cara interna e a externa do baluarte SW da falsabraga, o que lle confire unha consistencia maciza á estrutura.Recheo do torreón rectangular oeste da falsabraga.</div> | <div>Localización en plano</div> <div></div> | |
| <div>Diagnose Malo-regular</div> | | |

| Tipo de Argamasa Xabre. Terra vexetal | <p>Resumo da intervención</p> <p>Recrecido a soga e tizón do recheo interno do baluarte SW da falsabraga</p> |
| Tipo de intervención Recrecido | |

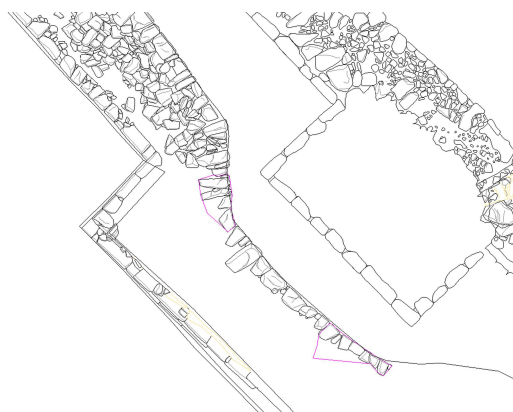
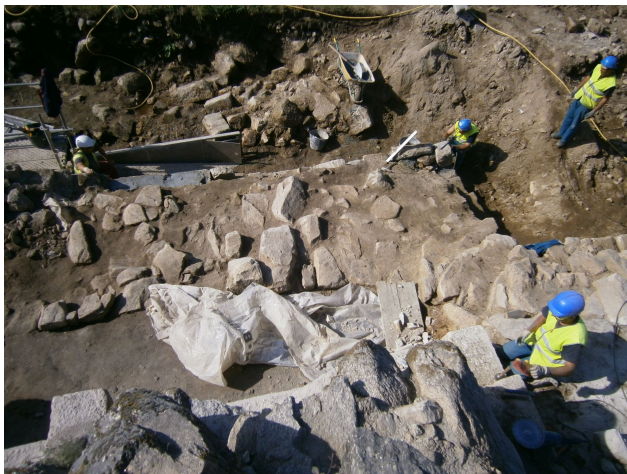
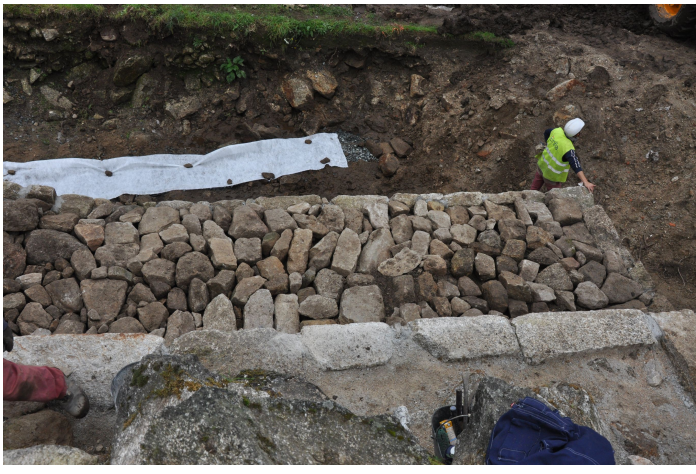
| UE | GE | Sector |
|---|---|---|
| <div>Descrición da estrutura</div> <div>Cara interior do baluarte W da falsabraga. Alzado levantado con pezas de cachotería irregular, de entre 25-65 cm, unicamente coa cara exterior traballada, que definen fiadas irregulares. Neste baluarte, apenas conservábanse dúas fiadas. Colocadas a soga e tizón, utilizan ripio para encher as xuntas entre as pezas. Non se aprecian restos de argamasa. Cara interna do baluarte W da falsabraga.</div> | <div>Localización en plano</div> <div></div> | |
| <div>Diagnose Malo-regular</div> | | |

| Tipo de intervención Recrecido | |

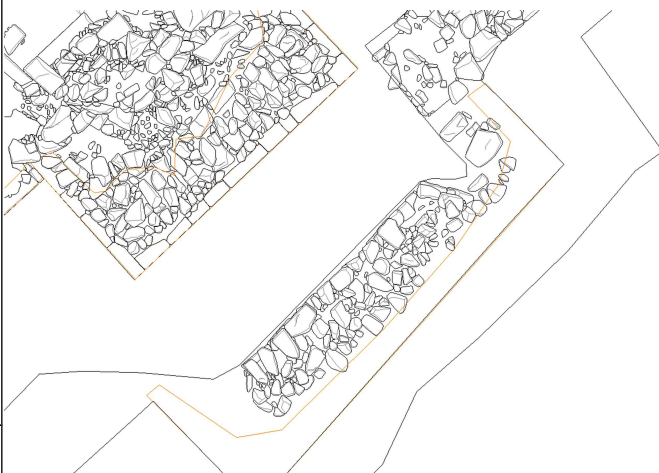
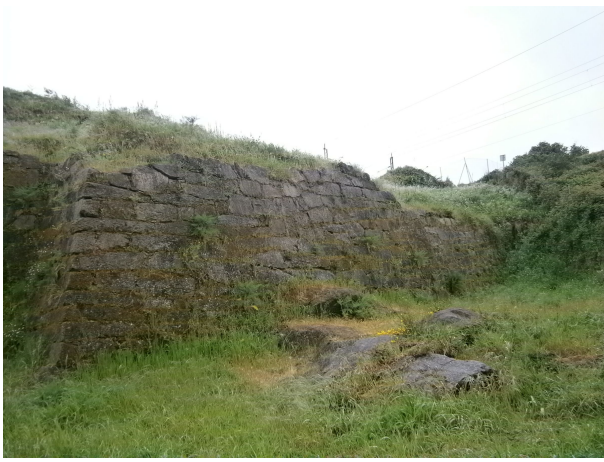
| UE | GE | Sector |
|---|---|---|
| <p>Descrición da estrutura</p> <p>Cara exterior da falsabraga, construída en acusado alambor, levantada con grandes bloques de cachotería de granito (90x70x50 cm) (sillarejo) formando fiadas máis ou menos regulares. As pezas aparecen colocadas a maticán, alternando con tizones, acunados con ripios de gran tamaño. Esta cara externa está máis traballada que a cara interna (que presenta pezas máis irregulares e peor rematadas. Cara externa do baluarte SE da falsabraga</p> | <p>Localización en plano</p> | |
| <p>Diagnose Malo-regular</p> | | |

| Tipo de intervención Recrecido | |

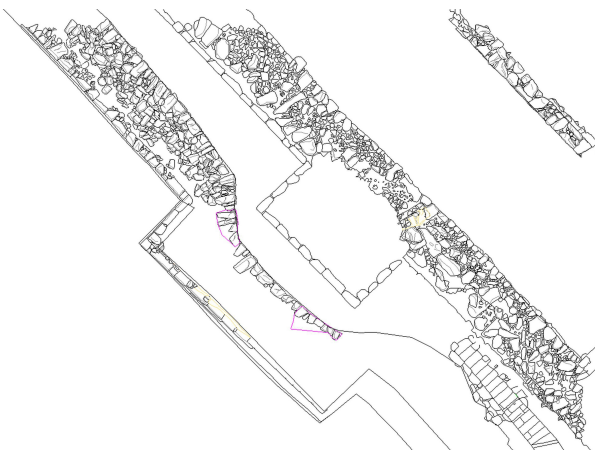
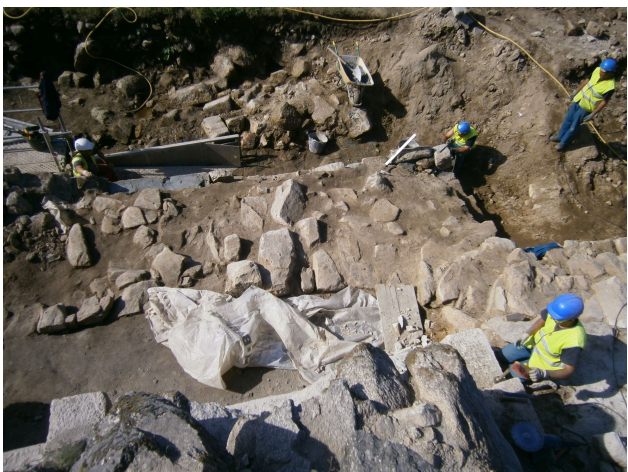
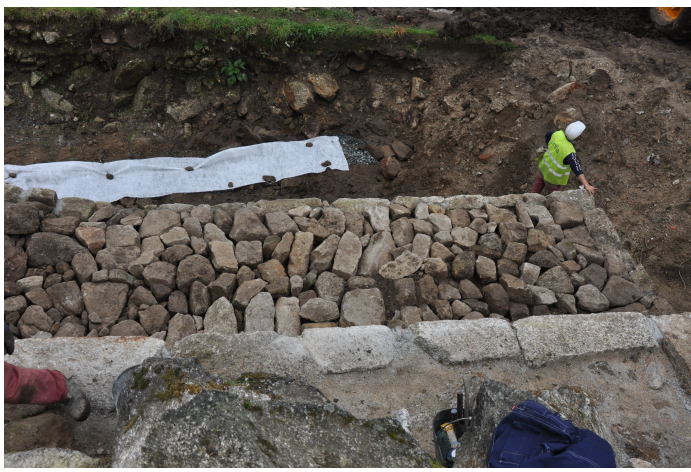
| UE | GE | Sector |
|---|---|---|
| <div>Descrición da estrutura</div> <p>Amoreamento organizado de cachotes de gran tamaño (oscila entre 80x50x50 cm e 1,10 mx70x80 cm), colocados a soga e a tizón (algún tizón sae do aliñado do muro). Cara interna do baluarte SW da falsa braga</p> <p>Paramento interno da falsabraga en todo o xacemento.</p> | <div>Localización en plano</div> | |
| <div>Diagnose</div> <p>Malo-regular</p> | | |

| Tipo de Argamasa Xabre. Terra vexetal | <p>Resumo da intervención</p> <p>Reintegración puntual e consolidación das pedras desprazadas da cara interna do baluarte SW da falsabraga</p> |
| Tipo de intervención Reintegración e consolidación | |

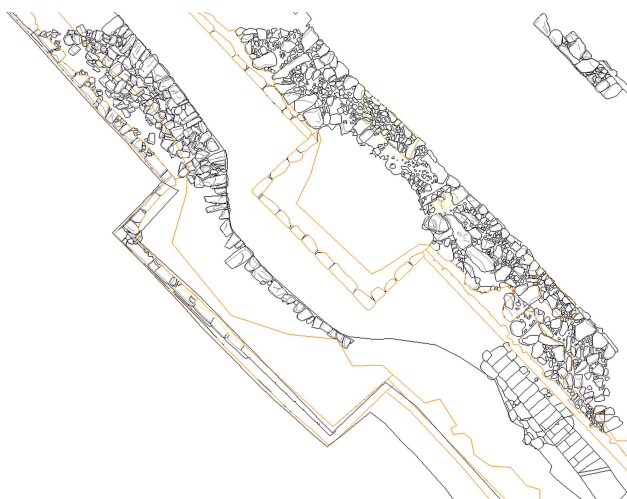
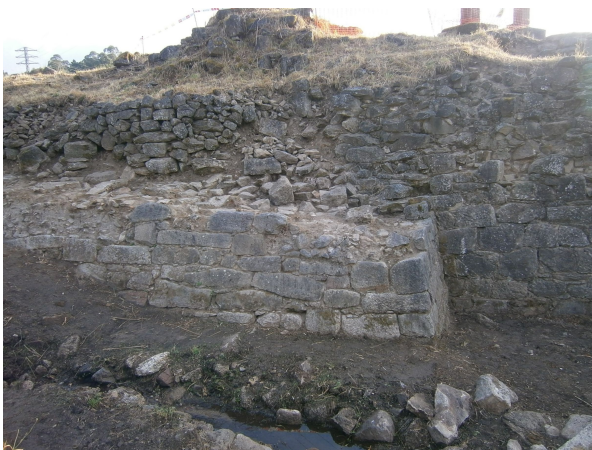
| UE | GE | Sector |
|---|---|---|
| <div>Descrición da estrutura</div> <div>Cara exterior da falsabraga, construída en acusado alambor, levantada con grandes bloques de cachotería de granito (90x70x50 cm) (sillarejo) formando fiadas máis ou menos regulares. As pezas aparecen colocadas a maticán, alternando con tizones, acunados con ripios de gran tamaño. Esta cara externa está máis traballada que a cara interna (que presenta pezas máis irregulares e peor rematadas).</div> <div>Cara externa do baluarte SW da falsabraga</div> | <div>Localización en plano</div> | |
| <div>Diagnose Malo-regular</div> | | |

| Tipo de Argamasa Xabre. Terra vexetal | <p>Resumo da intervención</p> <p>Recredido do paramento externo do baluarte SW da falsabraga</p> |
| Tipo de intervención Recredido | |

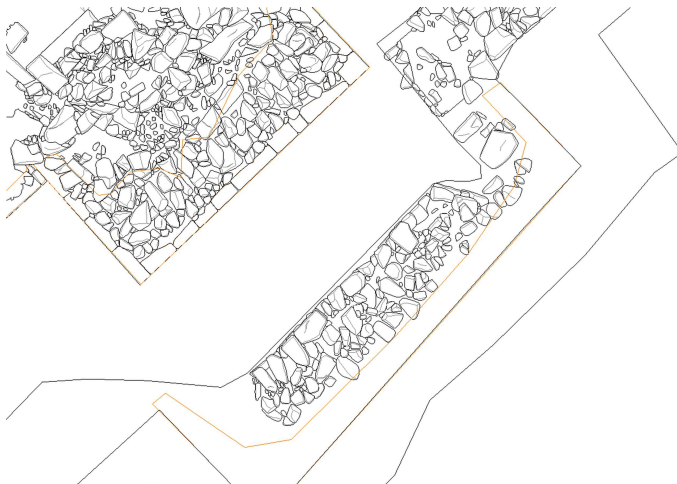
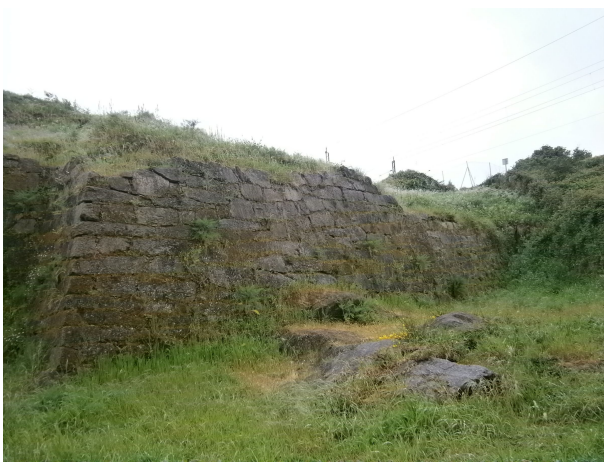
| UE | GE | Sector |
|---|---|---|
| <div>Descrición da estrutura</div> <p>Cara exterior da falsabraga, construída en acusado alambor, levantada con grandes bloques de cachotería de granito (90x70x50 cm) (sillarejo) formando fiadas máis ou menos regulares. As pezas aparecen colocadas a maticán, alternando con tizones, acuñados con ripios de gran tamaño. Esta cara externa está máis traballada que a cara interna (que presenta pezas máis irregulares e peor rematadas. Cara externa do baluarte SE da falsabraga</p> | <div>Localización en plano</div> | |
| <div>Diagnose</div> <p>Malo-regular</p> | | |

| Tipo de Argamasa Xabre. Terra vexetal | <p>Resumo da intervención</p> <p>Recrecido do paramento externo do baluarte SE da falsabraga</p> |
| Tipo de intervención Recrecido | |

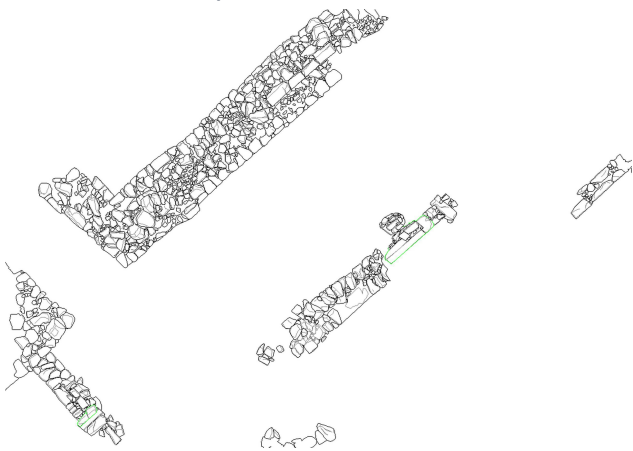
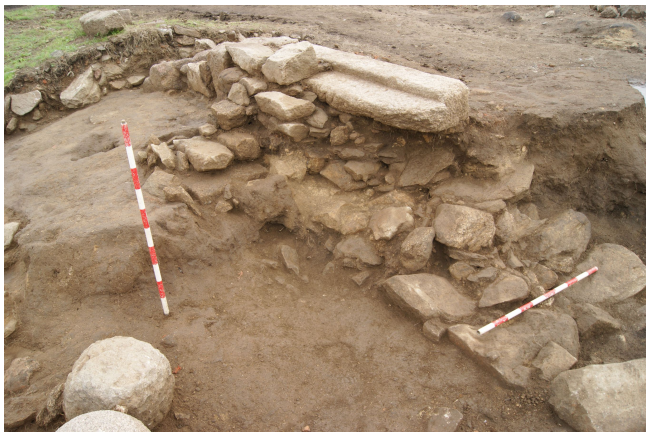
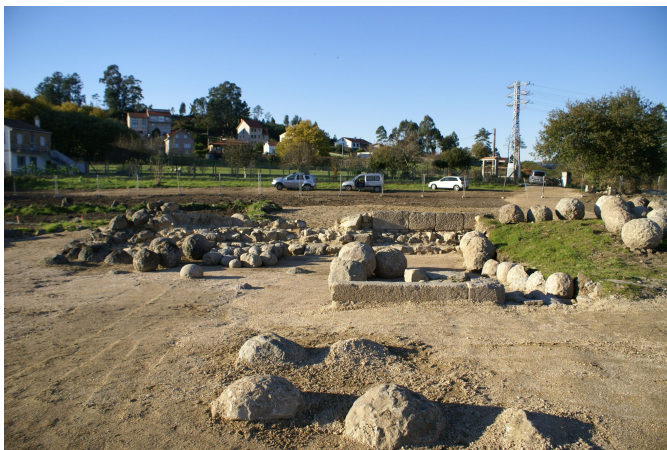
| UE | GE | Sector |
|---|---|---|
| <p>Descrición da estrutura</p> <p>Estrutura composta por un gran bloque paralelepípedo disposto coa orientación L-W, cun rebaixe central lonxitudinal. A estrutura semella continuar cara o W, xa composta por 2 fiadas de pedra con 1 tizón. Temos un resto da UE2020 apoiada ó S desta, e os entullos que vimos na torre.</p> | <p>Localización en plano</p> | |
| Diagnose Moi malo | | |

| Tipo de Argamasa Terra vexetal | <p>Resumo da intervención</p> <p>Consolidación puntual mediante o recalce da estrutura</p> |
| Tipo de intervención Consolidación | |

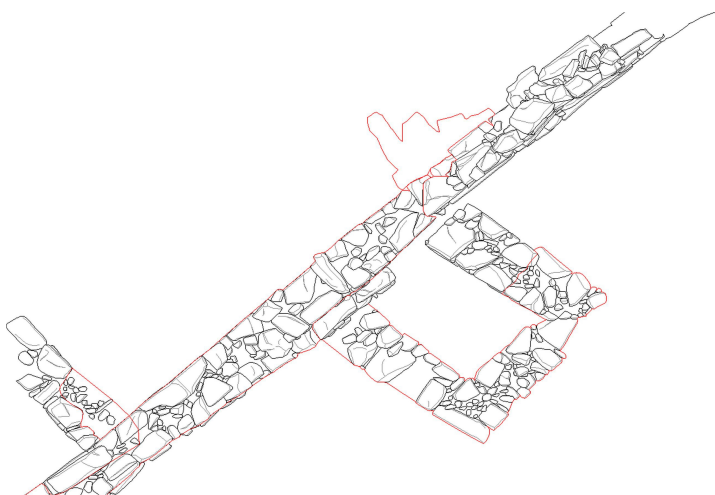
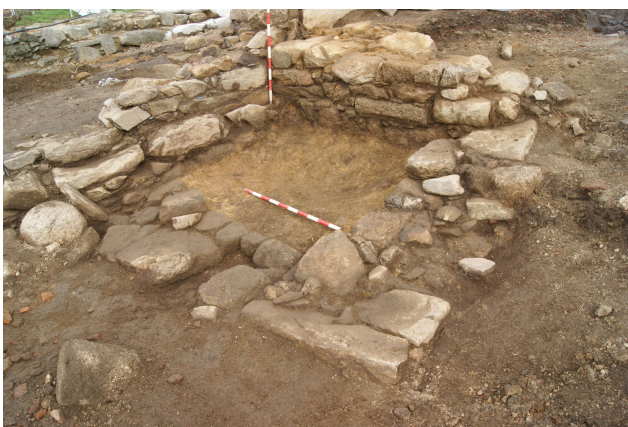
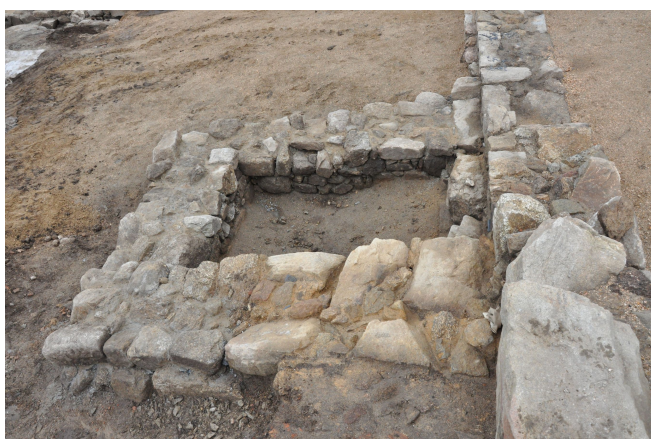
| UE | GE | Sector |
|---|---|---|
| <div>Descrición da estrutura</div> <div>Estrutura rectangular, co seu eixo maior perpendicular ao eixo da estrutura UE2069, ao que se adosa á súa cara sur. Está construída cunha mestura de tizóns e dobre careado con pedriñas de recheo no medio da estrutura. É posterior á UE2069 á que se adosa. O aparello e cachote presenta forma e tamaños diferentes. Indeterminada. En todo caso destrúese despois e a súa argamasa descansa sobre o pavimento UE2055. Cabanel 2</div> | <div>Localización en plano</div> | |
| <div>Diagnose</div> <div>Malo-Moi malo</div> | | |

| Tipo de Argamasa Arxila | <p>Resumo da intervención</p> <p>Reintegración do paramento da estrutura</p> |
| Tipo de intervención Reintegración | |

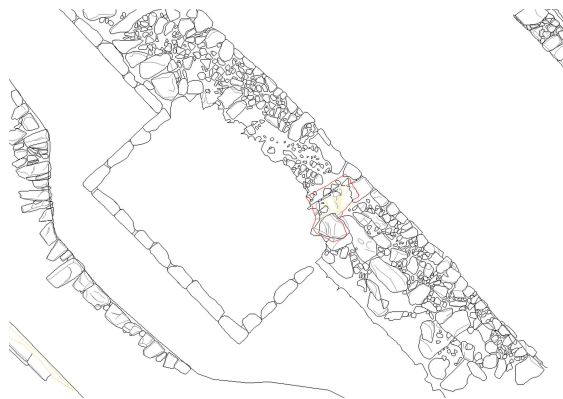
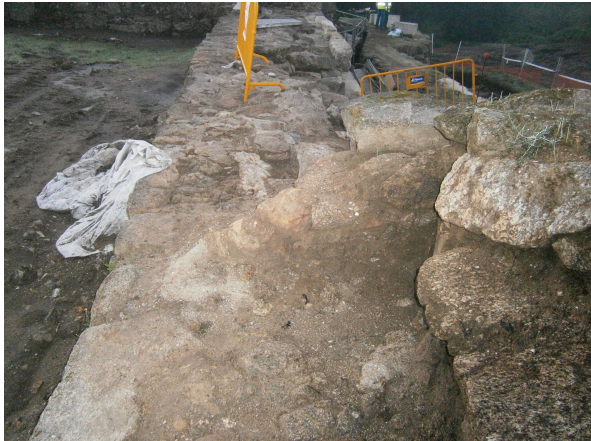
| UE | GE | Sector |
|---|---|---|
| <div>Descrición da estrutura</div> <p>Pequeno fragmento de muro, que se imbrica na cara interna do lenzo interno da muralla, no lenzo SW, á altura do adarve. Imbrícase en ángulo recto, conservando apenas 1 metro de lonxitude. Sitúase á altura do arranque do recanto SW do torreón rectangular SW.Estructura relacionada coa cara interna do torreón cadrangular W da muralla. Non podemos precisar cal era exactamente a súa funcionalidade -atópase parcialmente tapado pola estrutura UE2022-, mais poderíamos afirmar que se relaciona coa actividade no adarve neste punto, pois semella ser un resto parcial da parede interna do adarve.</p> | <div>Localización en plano</div> | |
| <div>Diagnose</div> <p>Moi malo</p> | | |

| Tipo de Argamasa Cal. Xabre | <p>Resumo da intervención</p> <p>Reintegración puntual e consolidación da estrutura mediante o fixado das pedras movidas</p> |
| Tipo de intervención Reintegración e consolidación | |

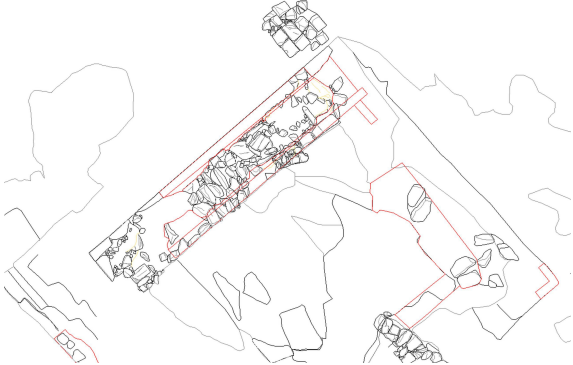
| UE | GE | Sector |
|---|---|---|
| 2283 | | |

| UE | GE | Sector |
|---|---|---|
| <p>Descrición da estrutura</p> <p>Sillares conservados a nivel de cimentación do muro de peche S da torre do homenaxe. Consérvanse 3 pezas no esquinale E.</p> | <p>Localización en plano</p> | |
| Diagnose Malo | | |

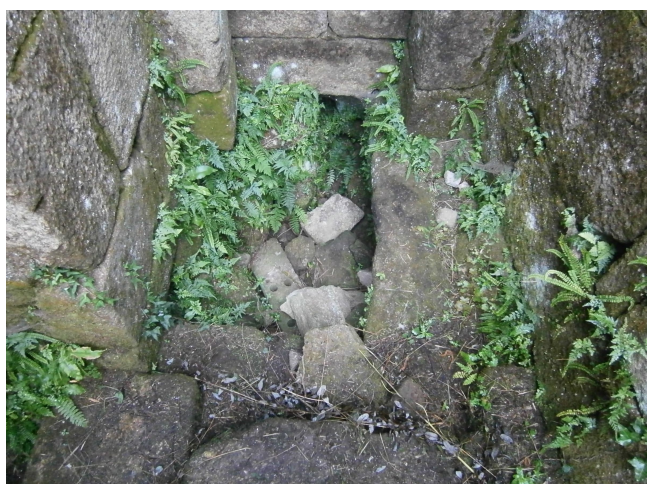
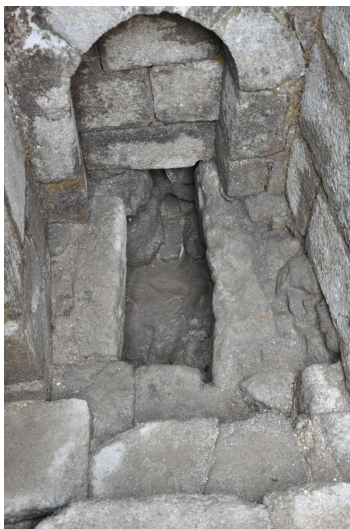
| UE | GE | Sector |
|---|---|---|
| Bloque de granito de 30 cms (ata onde se pode medir, pois métese por debaixo do alzado UE3020), traballado e careado, que se apoia no chanzo UE3014 e entre o alzado UE3022 (lado interior da muralla) e a rocha, como asento do muro UE3020. A colocación obedece á necesidade de rechear un burato existente entre o lado interior da muralla UE3022 e a roca rebaixada e aproveitada na construción das escaleiras. Bloque de granito colocado entre o lado interior da muralla e a rocha, para facilitar o asento do reforzo murario UE3020, dentro do proceso construtivo das escaleiras. Forma parte do GE050. | | |

| Tipo de Argamasa Xabre | <p>Resumo da intervención</p> <p>Reintegración do bloque de granito homólogo ao bloque UE3016.</p> |
| Tipo de intervención Reintegración | |
