## ACONDICIONAMIENTO ESCAVACIÓN E RESTAURACIÓN DO CASTELO DA ROCHA FORTE

1ª FASE

MEMORIA DE ACONDICIONAMIENTO, ESCAVACION  
ARQUEOLOXICA E RESTAURACION  
DO  
CASTELO DA ROCHA FORTE.

Intervención arqueolóxica no Castelo de Rocha Forte.

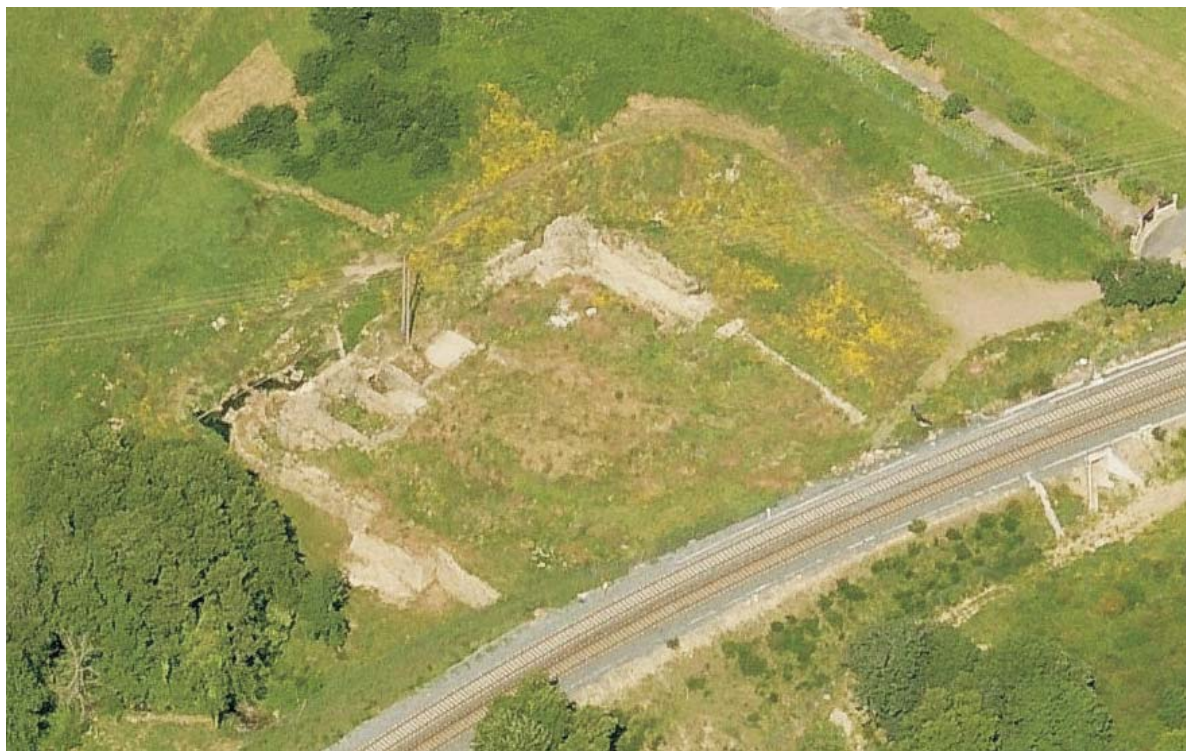
*Vista xeral da situación dos restos denantes da intervención.*

No estado previo a intervención, a vexetación, e a presenza de escombres de terra e pedra, non só están a deteriorar as devanditas estruturas do castelo senón que, ademais, impiden a súa visualización e lectura.

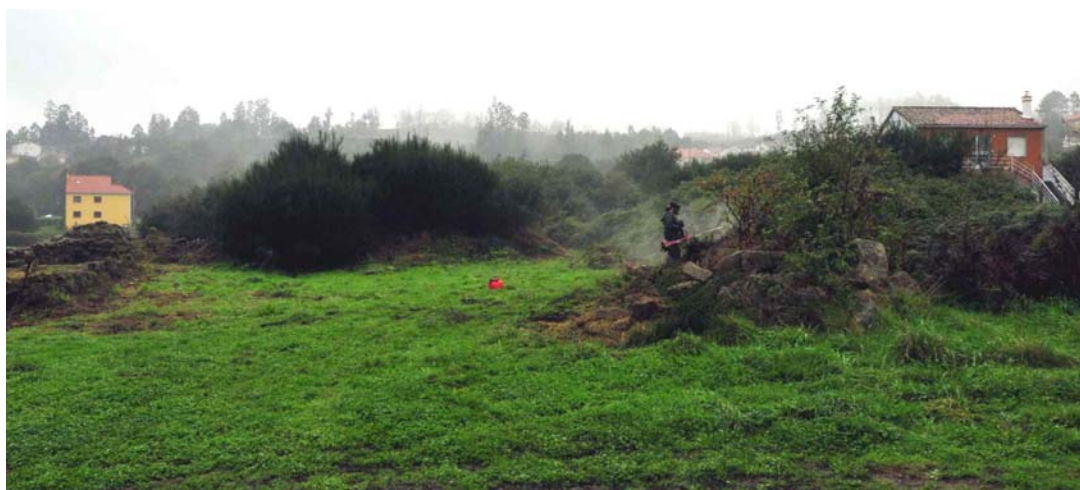
*Tarefas de desbroce da leira e zonas de escombreyras.*

Unha vez retirada a maleza por sectores, esta xuntouse e retirouse fora do xacemento, cargando manualmente nun transporte que o retitou cara o vertedoiro próximo o xacemento.

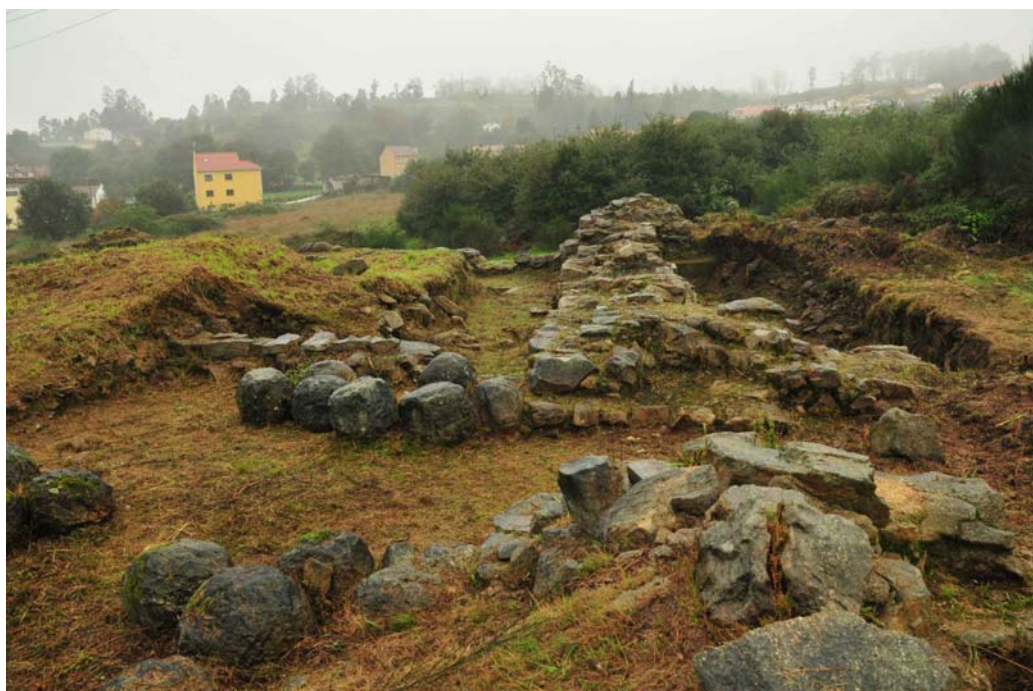
*O desbroce do recinto interior amurallado permite a valoración inicial.*

Asociado a estes traballos e de forma previa tivemos que realizar a retirada da cobertura vexetal do interior dos recintos amurallados. Esta limpeza fíxose totalmente de xeito manual retirando a capa superior do terreo. Esta limpeza era necesaria para que ver con claridade como se atopa a superficie e valorar o seu estado e a súa relación coas estruturas. En total tívose que retirar unha capa dunha superficie de aproximadamente 350 m<sup>2</sup>.

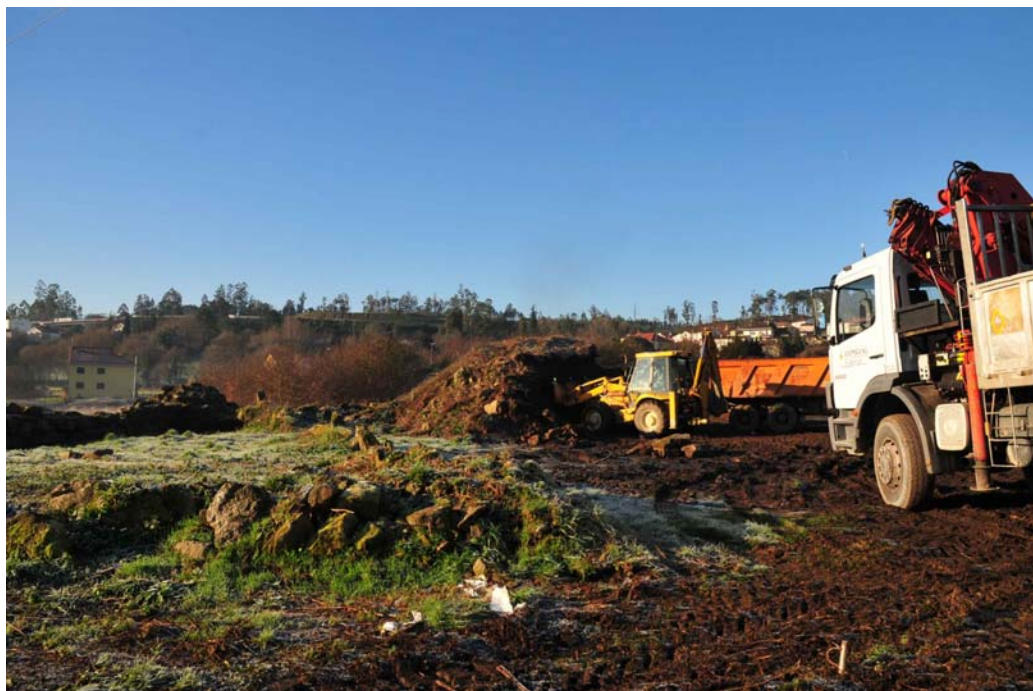
*A retirada de escombreciras permitiu acopiar e recuperar elementos do mamposto.*

Os traballos basicamente precisan do establecemento dunhas zonas de provisión nas que se dividen os tipos de pedra e a súa localización para poder volver repor estas na súa localización orixinal ou similar, diferenciando por medidas e formas os sillares e os mampuestos. Estas tarefas realizáronse de forma simultánea durante os traballos de escavación creando varias zonas de provisión distintas diferenciando por formas, sectores, tamaños e tipos de mampuestos.

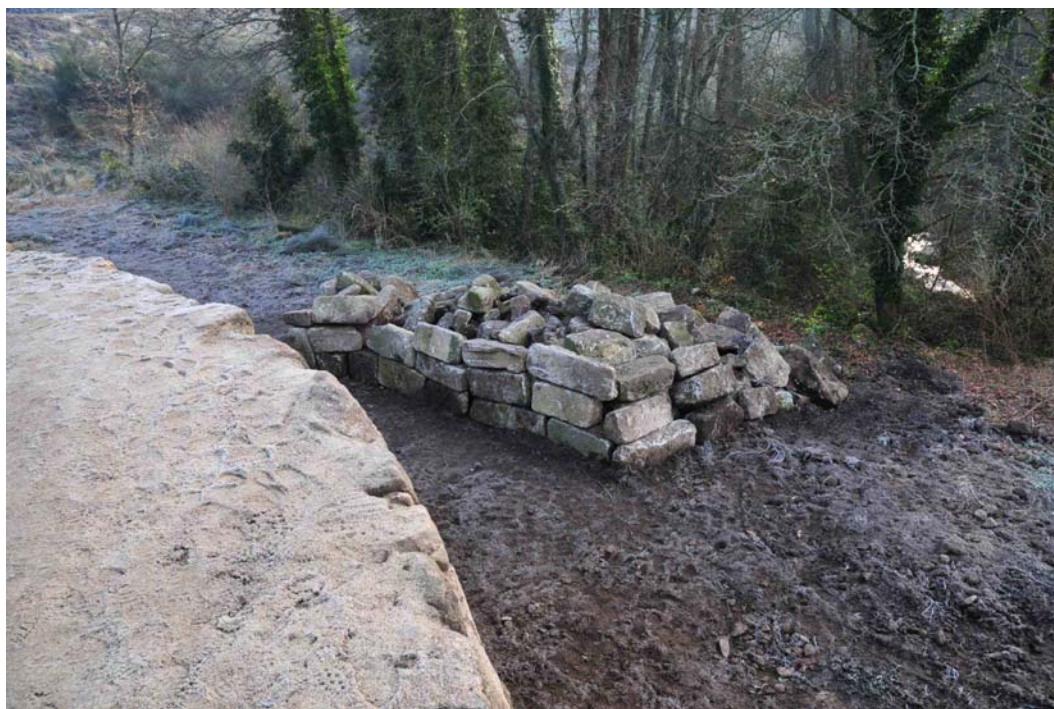
*Limpeza e acondicionamento do espazos exterior ao Leste da muralla.*

Os traballos completáronse con tarefas de cara o acondicioamento de espazoss interiores e exteriores como por exemplo o recheo do sector o surleste das escaleiras de acceso a fonte interior e a loimpeza da sector leste ao exterior da muralla do castelo onde se realizaron labores de limpeza e acondicioamento das escombreyas exteriores da pedra.

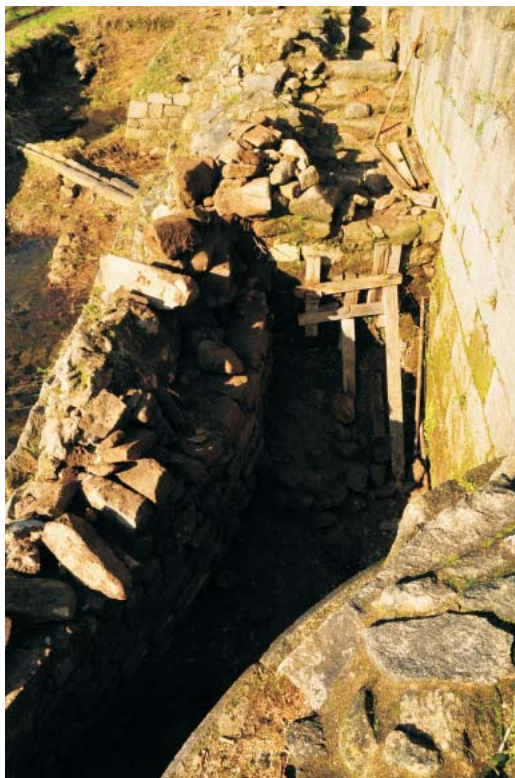
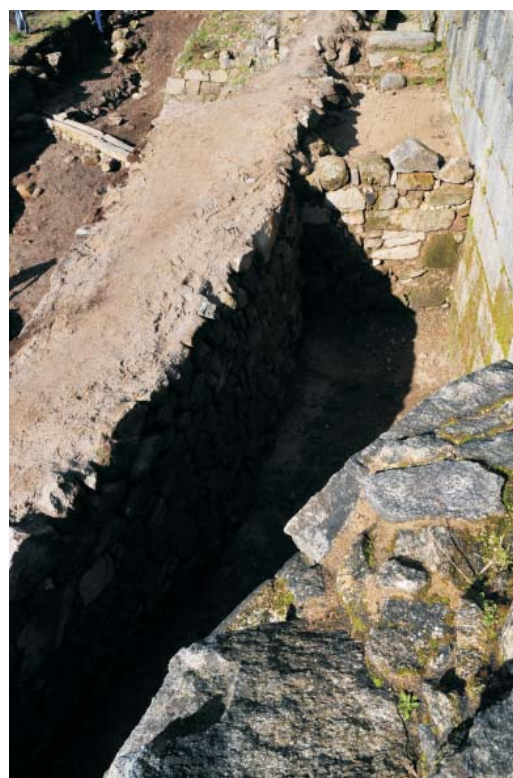
*Estado inicial do estado da estrutura da liza ó Oeste, e vista do estado actual unha vez executados os traballos de restauro.*

Tamén se eliminaron as zonas de entibado xunto á poterna de saída Oeste. Trala extracción dos puntais mostrouse o paramento ata o fallo estrutural. Gardáronse tódolos mampostos e realizouse unha anastelose colocando os mesmos unha vez asentada a fiada defectuosa.

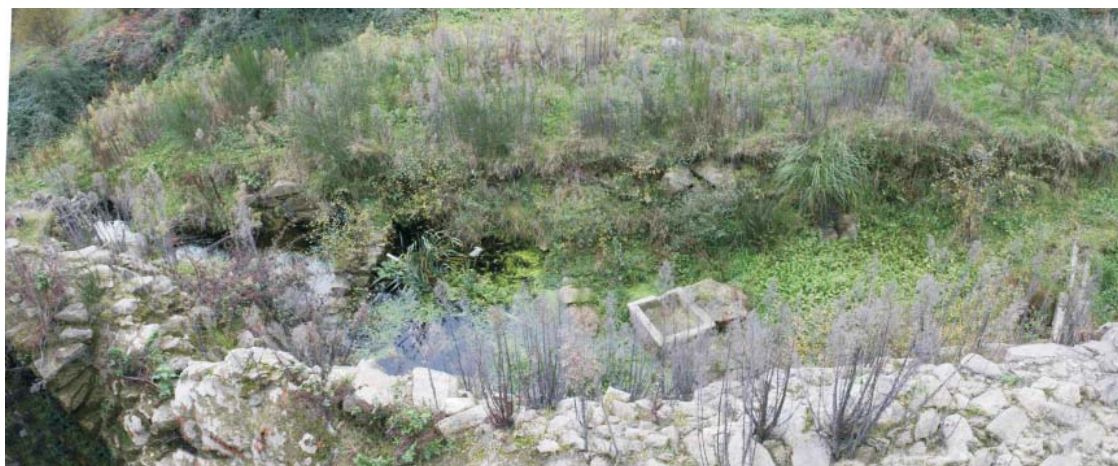
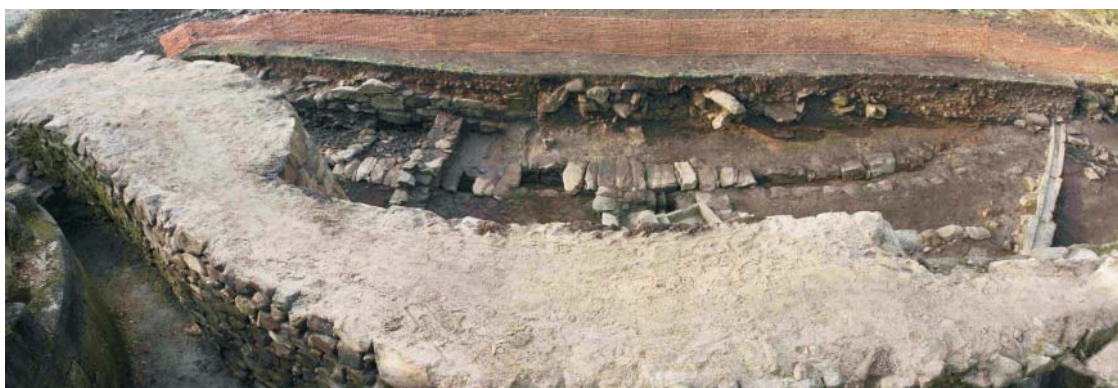
*Sector exterior da antemuralla denantes de escomenzar os traballos e unha vez rematada a actuación.*

Non obstante, e como se plantexara a regularización da ante muralla nun terreo duns 45 metros, empregáronse máis de 105 m. cúbicos de mamposto en dita reconstrución e uns 65 m. cúbicos de material de recheo.

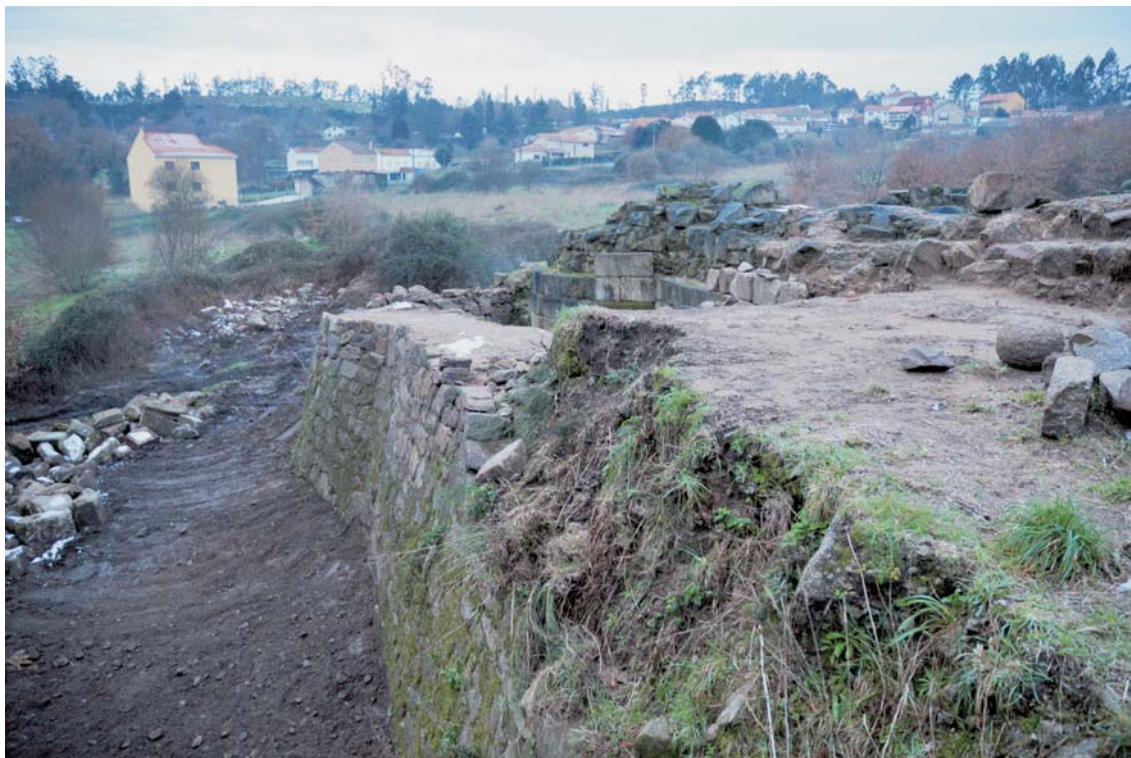
*Vista xeral da antemuralla no sector surl este durante os traballos de escavación e restauración.*

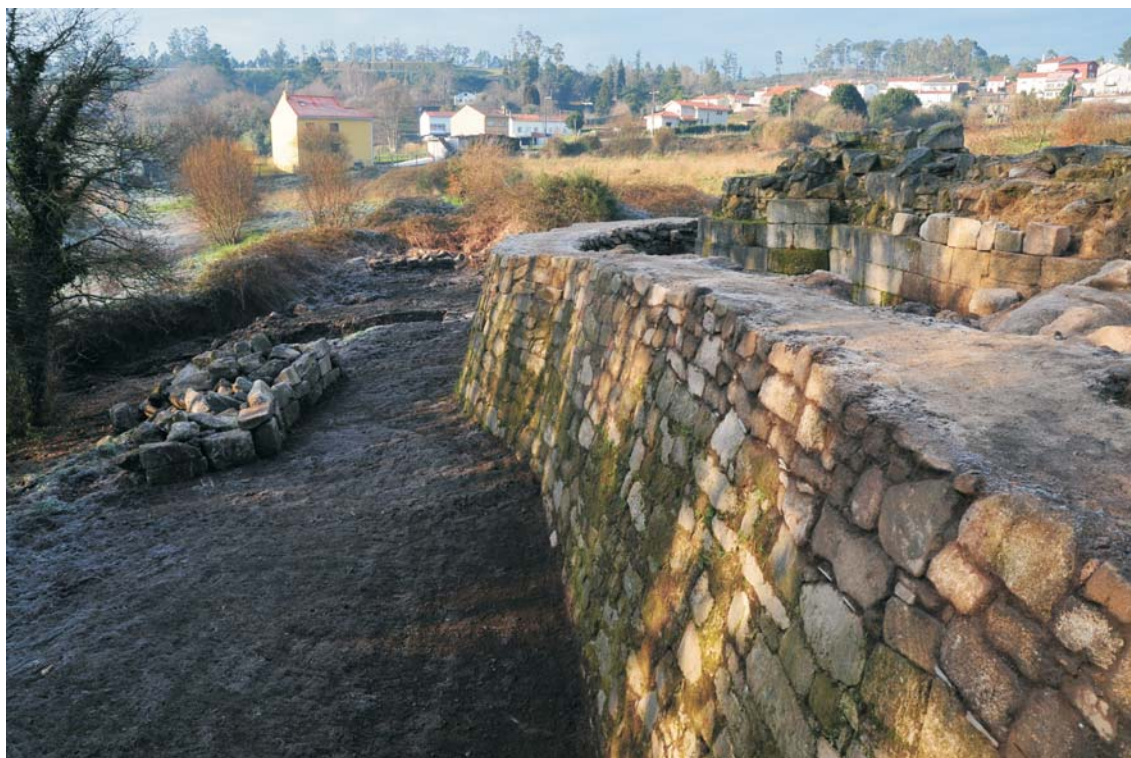
*Aspecto final do lienzo da antemuralla e a zona exterior da mesma unha vez finalizada a intervención.*

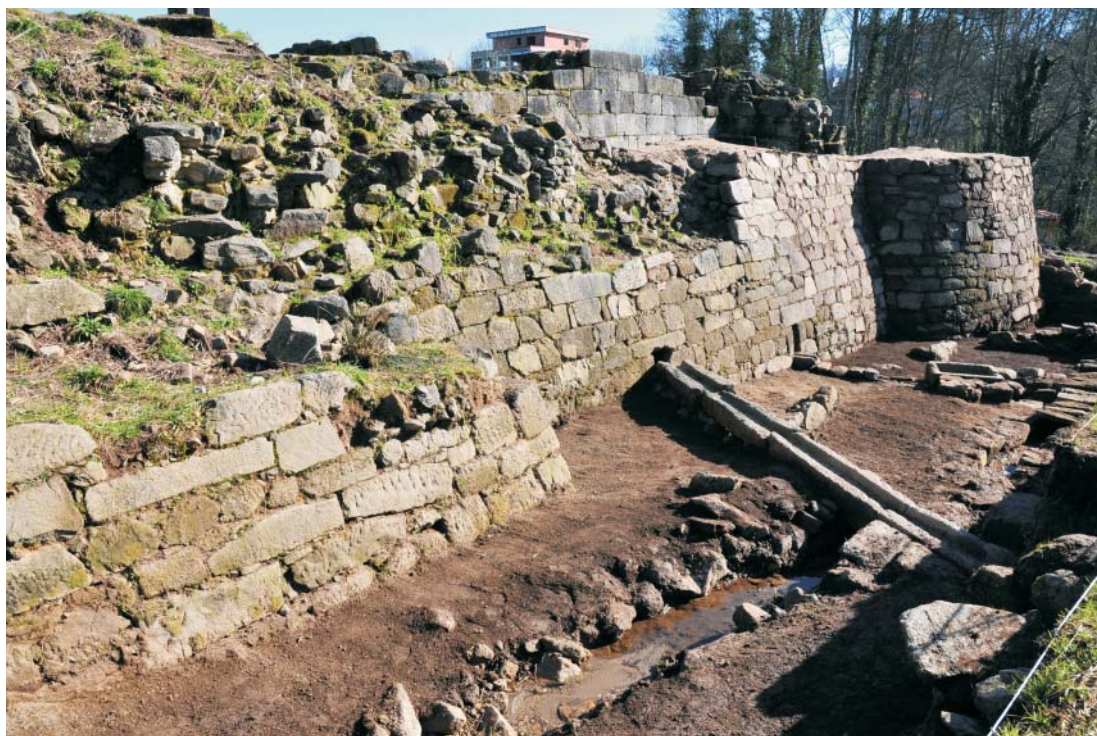
*Vista xeral do sector Oeste e Sur. Estado final do sector sur unha vez rematados os traballos nas murallas e no exterior:*

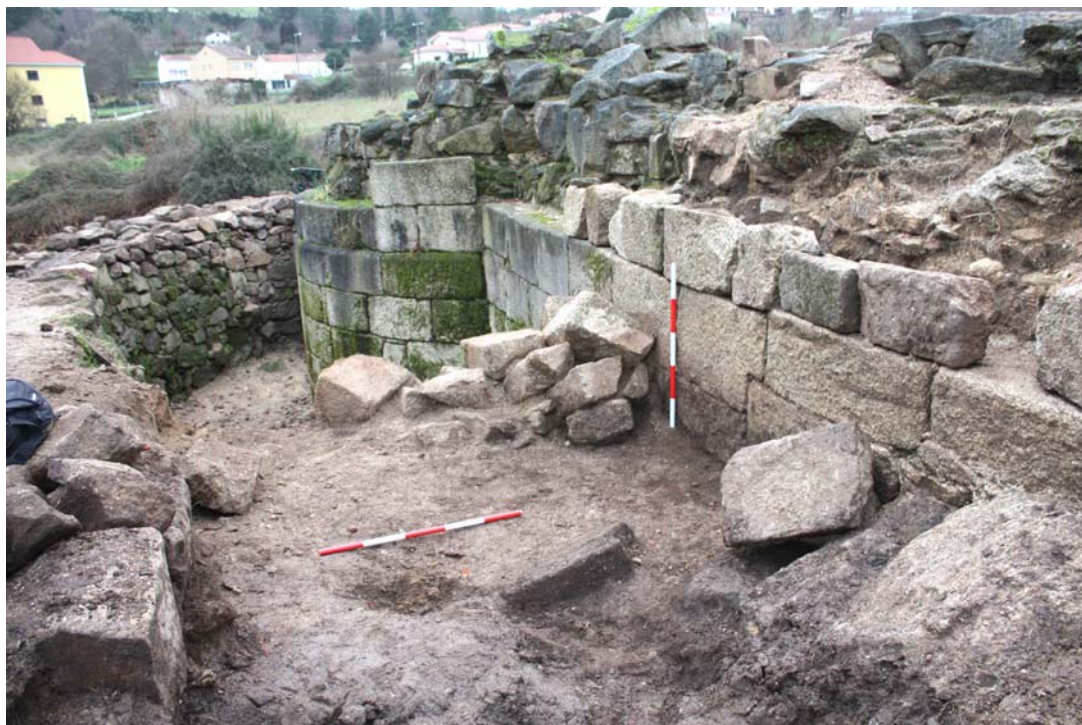
A muralla cara ao exterior perdeu case tódolos sillares aínda que podemos seguir o perímetro por mor dos entalles e picados na rocha onde iban colocados os bloques de granito. Nalgún tramo conserva o derradeiro sillar apoiado na rocha cuberto en parte polo recheo interior da muralla que chamamos S2-UE6 e que esta configurado por ripio e argamasa.

*Vista dende o Norte do sector escavado na liza e o derrube de sillares.*

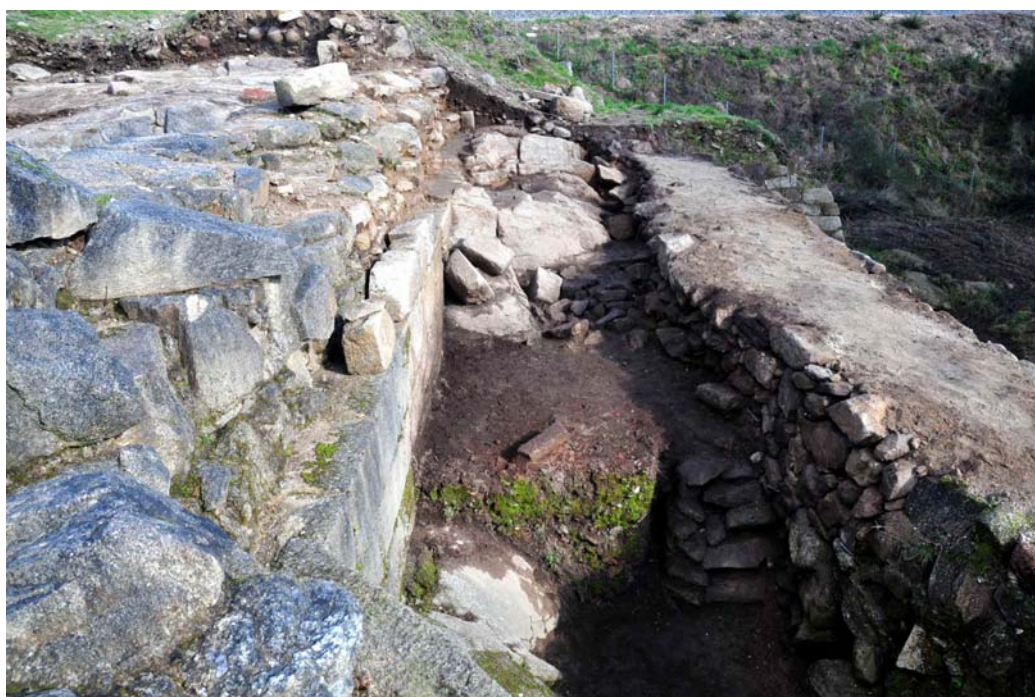
*Vista xeral da liza dende o Sur, unha vez rematada a escavación. Podemos ver o lienzo exterior da muralla feito de sillares e están perdidos na zona do afloramento rochoso.*

Os materiais extraídos de recheo, empregáronse para reenchir o espazo da liza xunto á poterna na zona entibada, a estancia máis intramuros da esquina SO e como enripiado da regularización da antemuralla ou falsa braga.

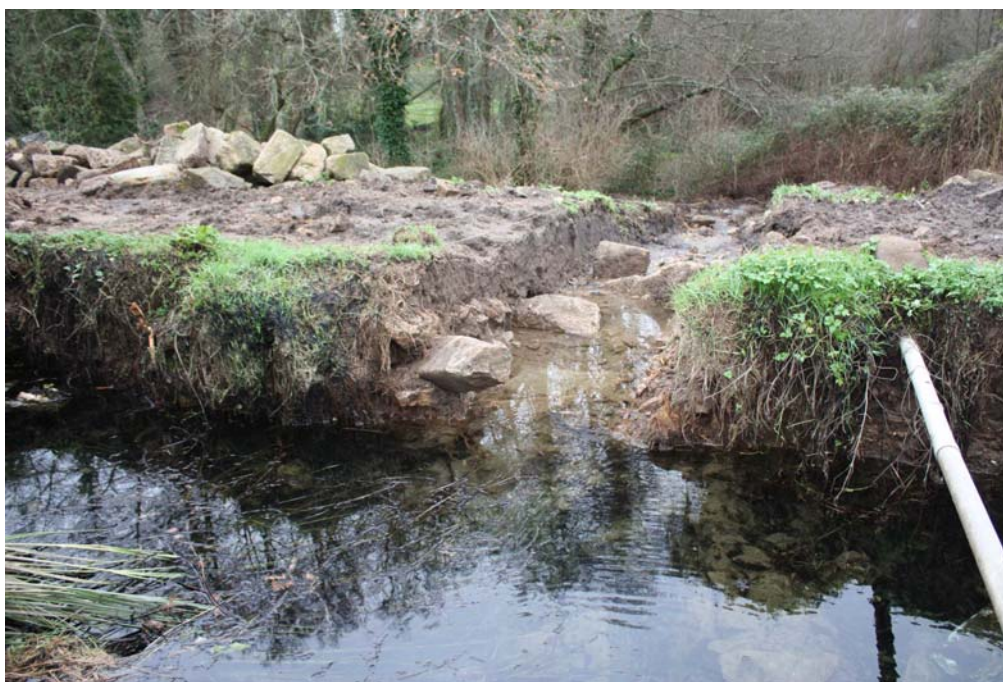
Os problemas da auga estancada viñeron derivados da propia escavación realizada extramuros. Depois de baleirar os sedimentos do exterior da antemuralla, ao escavar cortouse a saída natural da auga que nace en diversos puntos ao ser unha das zonas de brañas e creouse o estancamento artificial da auga. Como era un punto de acometida e desagüe para o propio castelo, todo o conxunto estaba dotado dunhas obras hidráulicas e de drenaxe propias do castelo que so había que recuperar e limpar.

*Vista xeral da escavación do sector 3 feito cara o saneamento.*

Unha das actuacións fundamentais da cara á futura estabilización estrutural é a eliminación de zonas de inundación e drenaxe da zona. A conservación das estruturas do castelo previamente escavadas estipulouse como un dos traballos máis urxentes a realizar. Para conseguir a estabilización e conservación dos restos tivemos en primeiro lugar que drenar toda a superficie de escavación alagada xa que o saneamento deste sector era unha condición previa para o mantemento posterior das estruturas murarias do castelo. Este primeiro drenaxe necesitou da apertura dunha pequena zanja ao exterior Leste do castelo cara a parte baixa da topografía.

A actuación necesitou da eliminación da balsa de auga para encauzar de cara a drenaxe cara a súa saída natural, xa que nesta parate exterior do castelo existen un manatíal natural que proporcionou auga o castelo e que continua manando en épocas de chuvia. Posteriormente só quedaba limpar a canle de drenaxe e restituir 2 metros de canalización polas obras de encauzamento trala reforma de 1320 (Berenguer de Landoria).

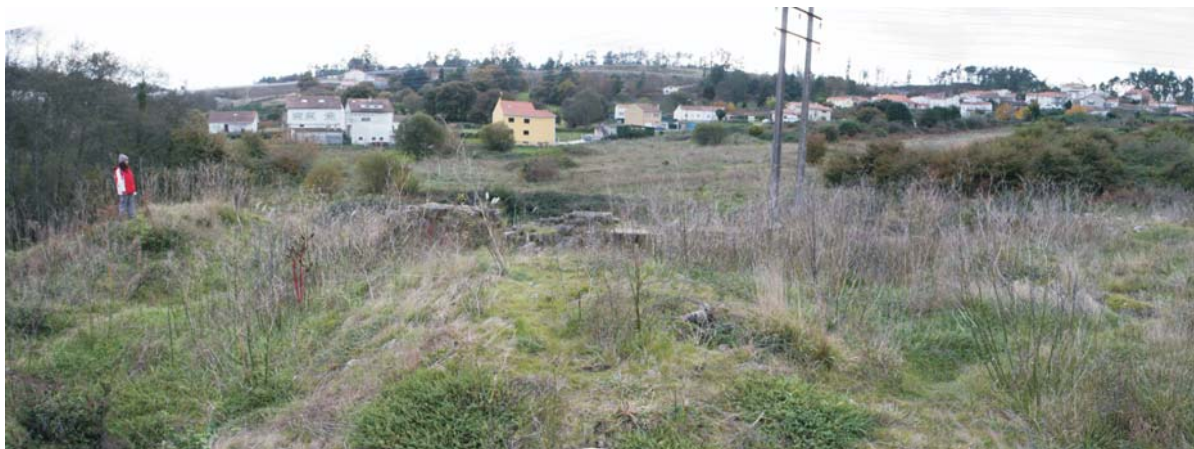
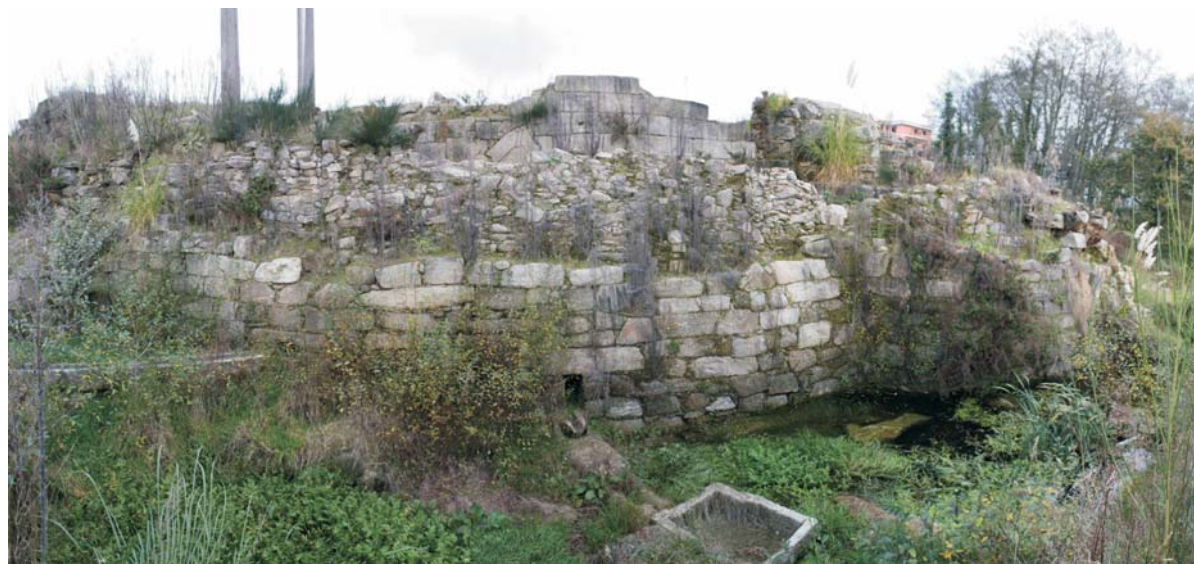
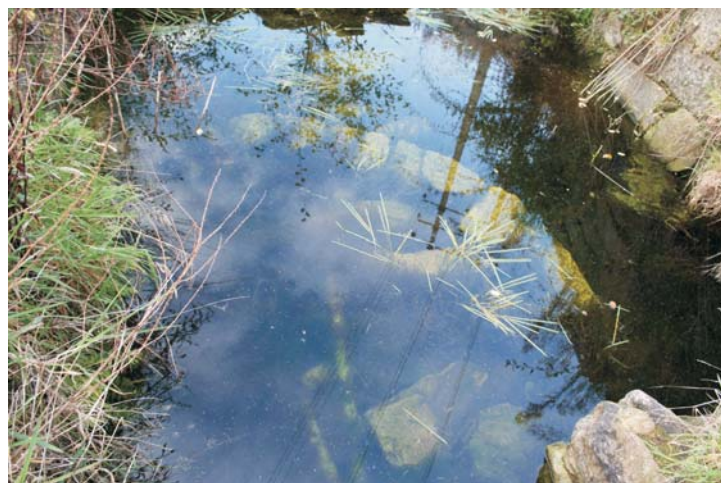
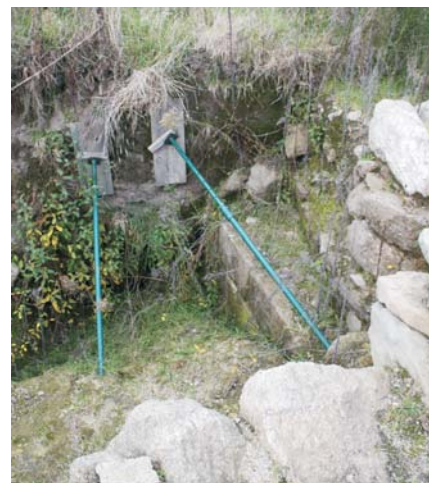
*Diferentes aspectos das estruturas do castelo, denantes de escomenzar os traballos.*

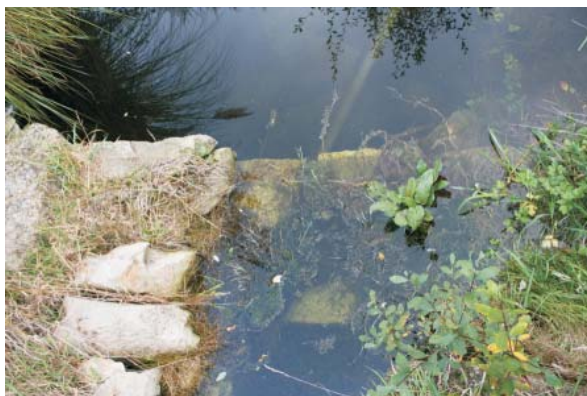
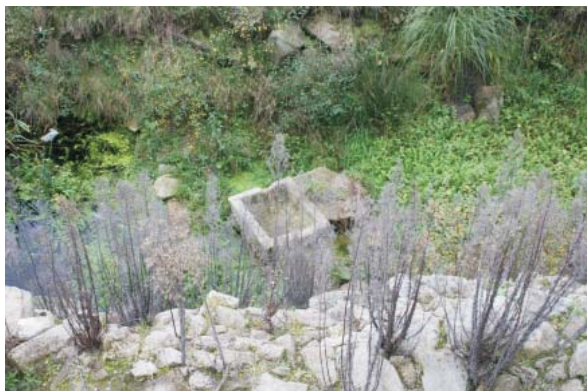
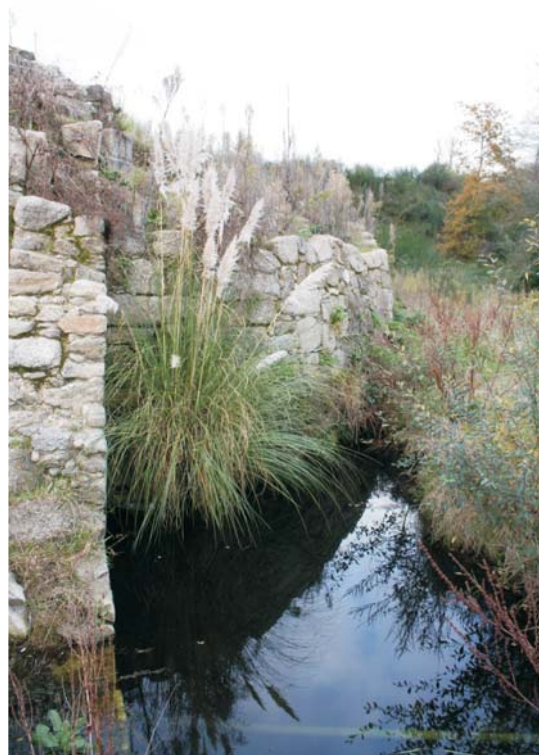
*Aspecto do asolagamento das estruturas exteriores o castelo, denantes de escomenzar os traballos.*

Os problemas do alagamento derivan da apertura da sondaxe da propia escavación realizada extramuros do castelo. A escavación propicio o solagamento nas épocas de chuvia e a vez cortouse a saída natural da auga que nace en diversos puntos ao ser unha das zonas de brañas e desta forma creouse o estancamento artificial da auga. Nembargantes como era un punto de acometida e desagüe utilizado e creado para o propio castelo, todo o conxunto estaba dotado antigamente dunhas obras hidráulicas e de drenaxe propias do castelo. A solución tomada finalmente foi a recuperación e limpeza destas estruturas parcialmente descubertas.

A actuación reduxose á eliminación do tubo de PVC que no resolvía o problema, senon que o afectaba si acaso, e a eliminación da balsa de auga para encauzar de cara o tubo.

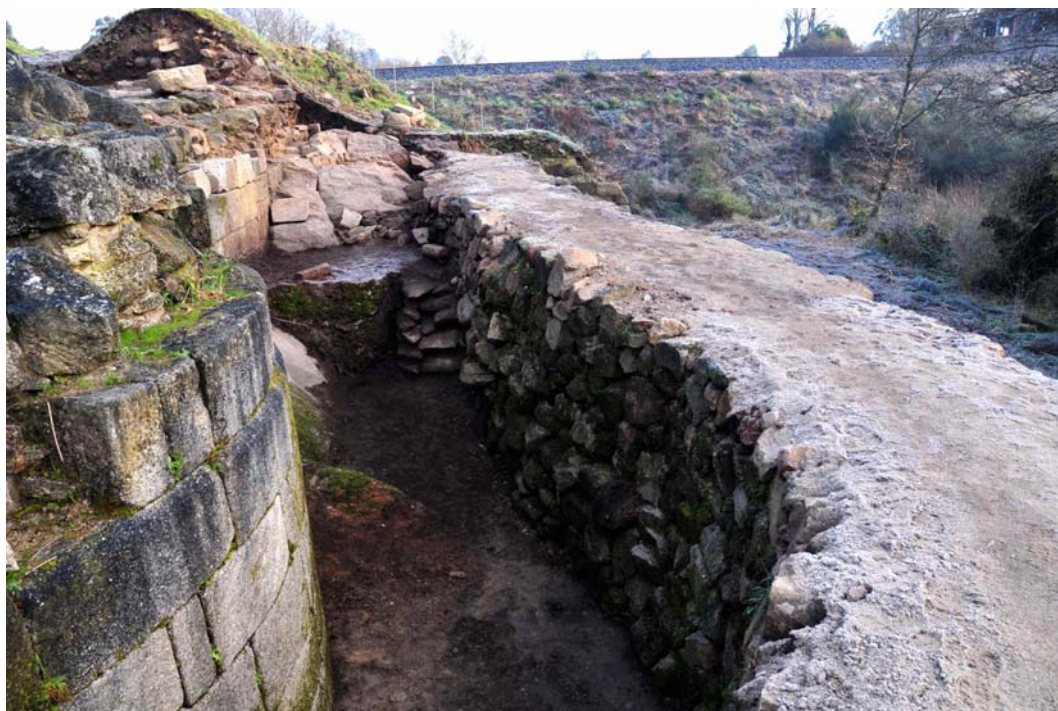
O estado previo deste tramo presentaba unha superficie irregular con numerosas pedras de derrube e cun forte desnivel, o que representaba unha zona perigosa para o tránsito das persoas. Co acondicionamento deste tramo aproveitase esta superficie como zona de visita aumentando a amplitude da zona de tránsito e mellorando o seu estado de modo conséguese unha zona de tránsito que permite completar un percorrido sobre o castelo.

*A restauración da cabeceira da antemuralla permite o seu uso como zona de tránsito no percorrido polos restos do castelo.*

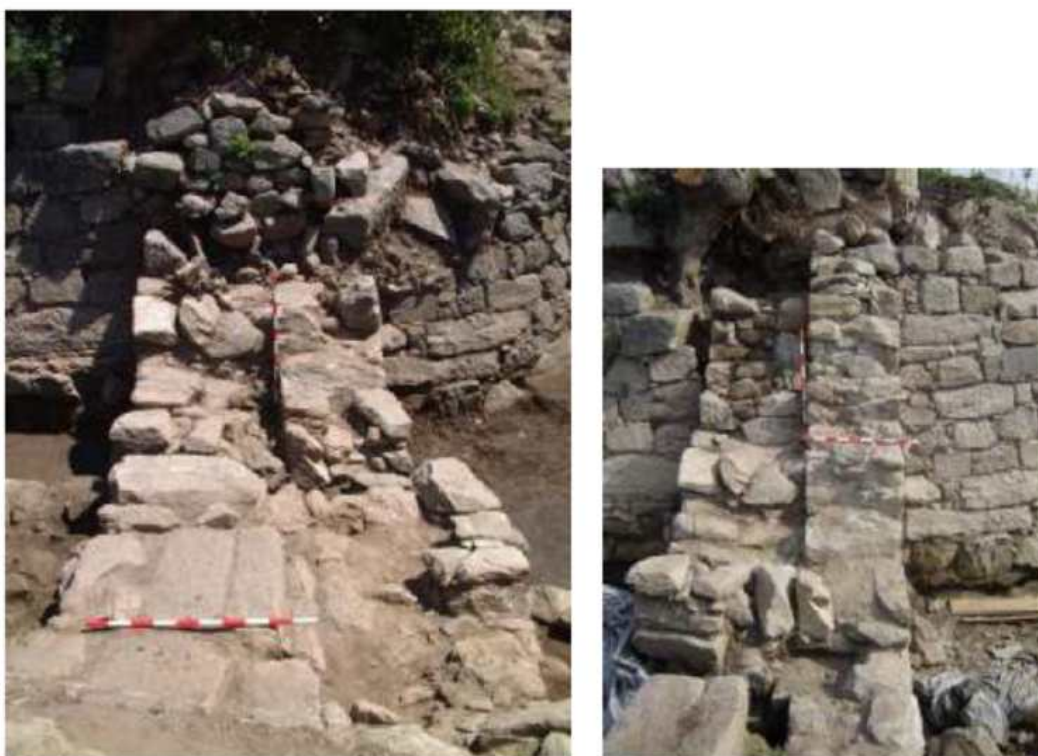
A antemuralla fora tratada en intervencións anteriores tímidamente, recrecendo uns 10-12 cm., entre unha e tres fiadas de pedra extramuros sen cegar ás zonas sensibles do derrube ou á zona reventada do tocón. Neste senso e en relación ao muro trasversal que foi recrecido en máis de seis fiadas, puidose constatar que a intervención foi excesiva.

*Imaxes dos restos do muro na súa descuberta e posteriormente trala restauración do ano 2005. (publicado no Gallaecia n.25, 147-171 pp.)*

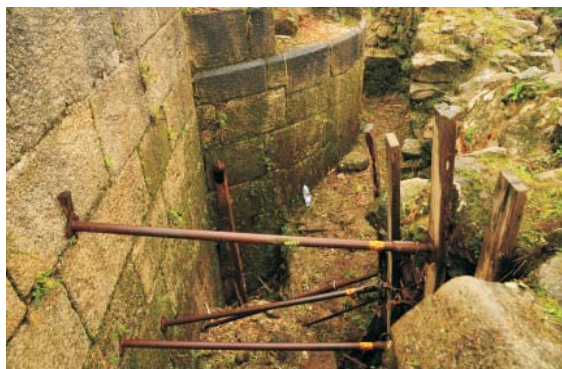
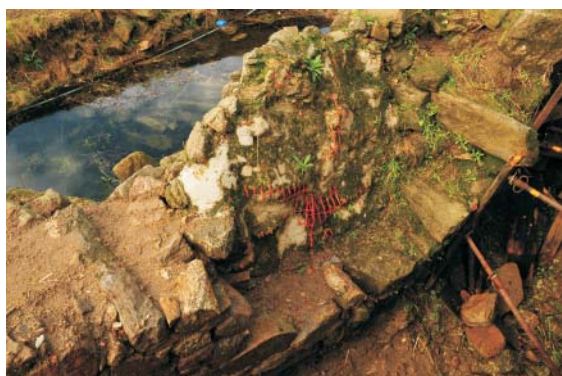
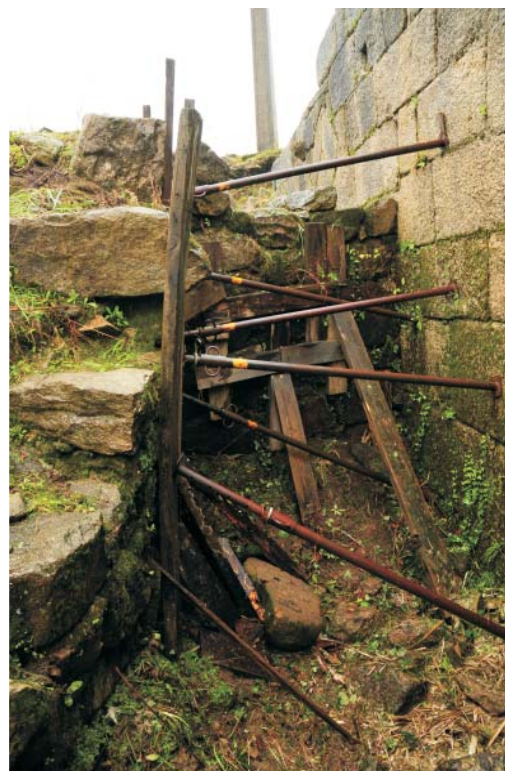
*Detalles do estado previo do muro interior da liza, no sector Oeste, asociado a poterna de entrada, totalmente apuntalado .*

Seguindo o programa de realización de estabilizacións urxentes, efectuáronse distintas intervencións. Tamén elimináronse as zonas de entibado xunto á poterna de saída O. Trala extracción dos puntais desmontouse o paramento ata o fallo estrutural. Gardaronse tódolos mampostos e realizouse unha anastilose colocando os mesmos unha vez asentada a fiada defectuosa. De igual modo actuouse no muro norte da liza en contacto coa poterna.

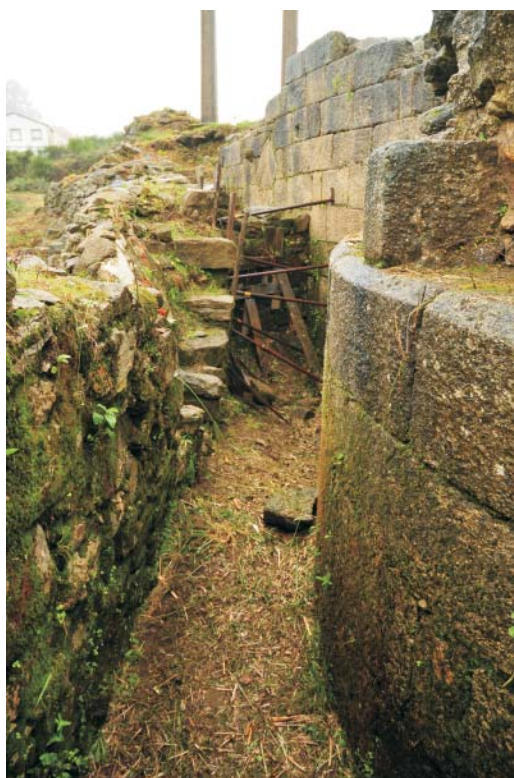
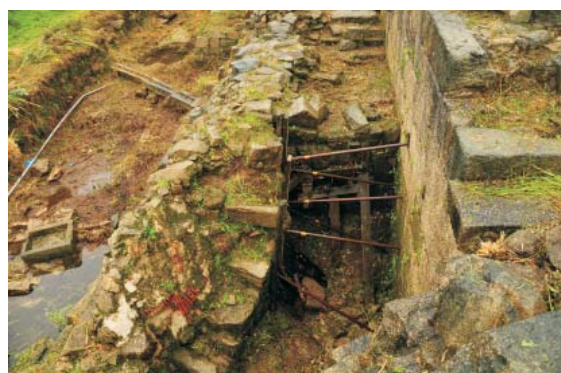
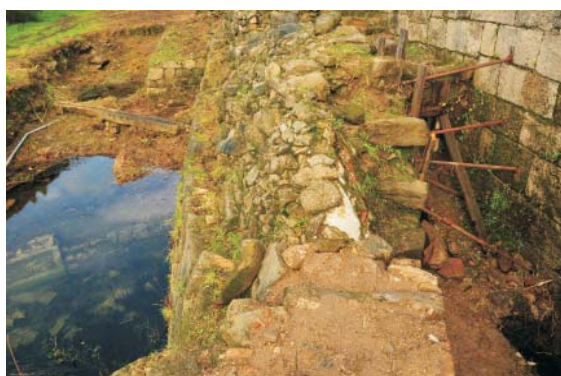
*Detalles do sector Oeste da liza e do lienzo da antemuralla totalmente vencido cara ao interior e apuntalado, e con recheo ó aire, protexido minimamente cunha malla.*

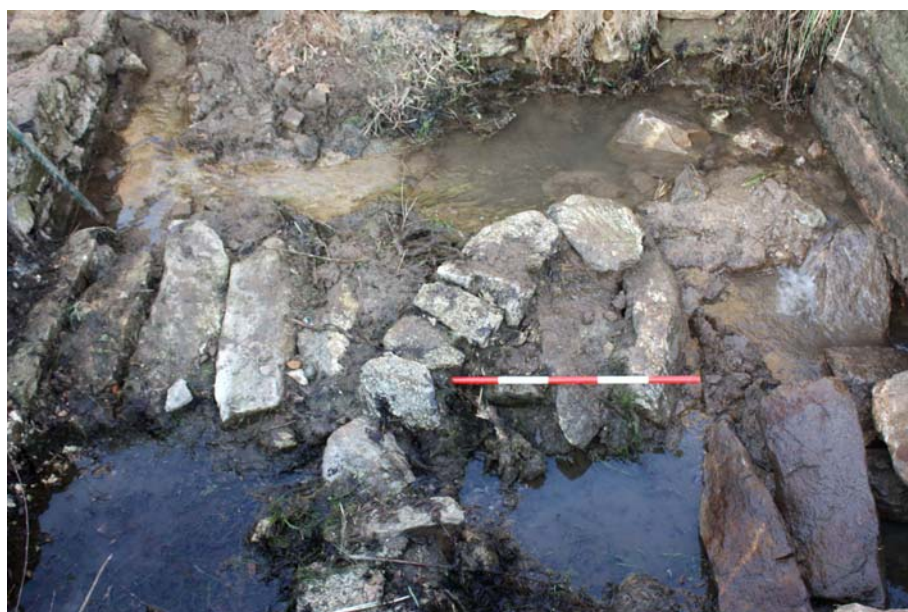
*Vista xeral do estado inicial dos restos do exterior da muralla e detalle da canle de saneamento unha vez retirada a auga do Sector exterior sur.*

Unha vez eliminada a balsa de auga, a limpeza de estruturas permitiu detectar a canle de saneamento. A súa limpeza interior foi un dos pasos necesarios par a posta en funcionamento das vellas estruturas hidráulicas do castelo, e unha vez limpo e consolidado, só quedaba reparar a canle de drenaxe e restituir 2 metros de canalización feitas polas obras de encauzamento trala reforma de 1320 (Berenguer de Landoria).

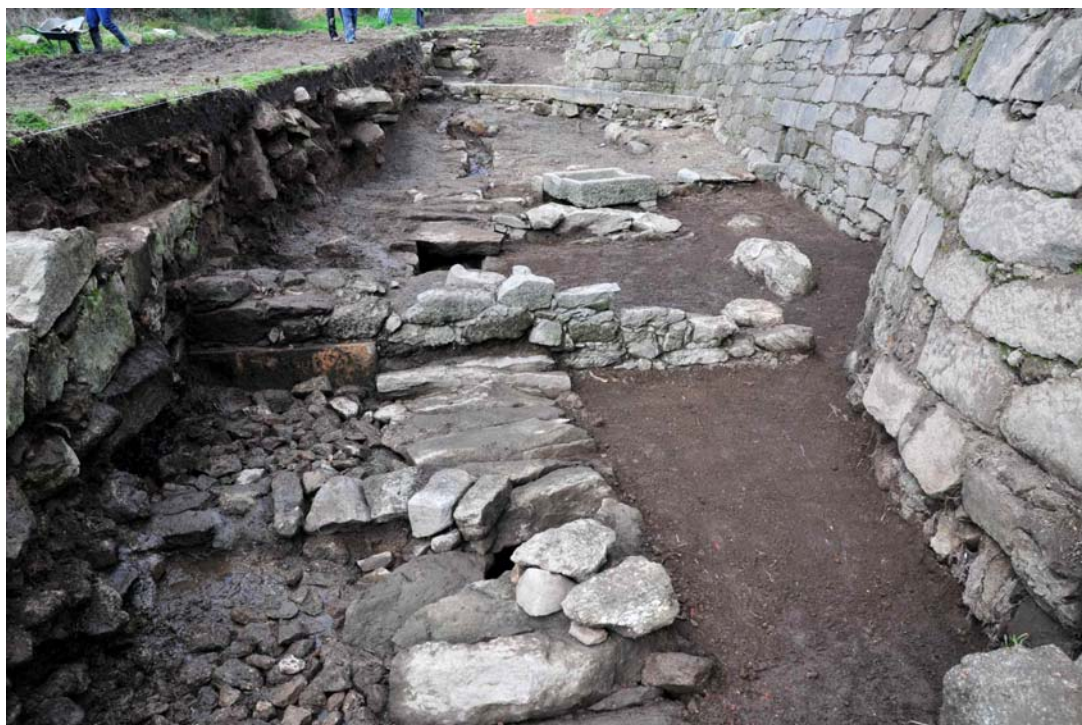
*Traballos de acondicionamento na zona exterior sur, durante a intervención*

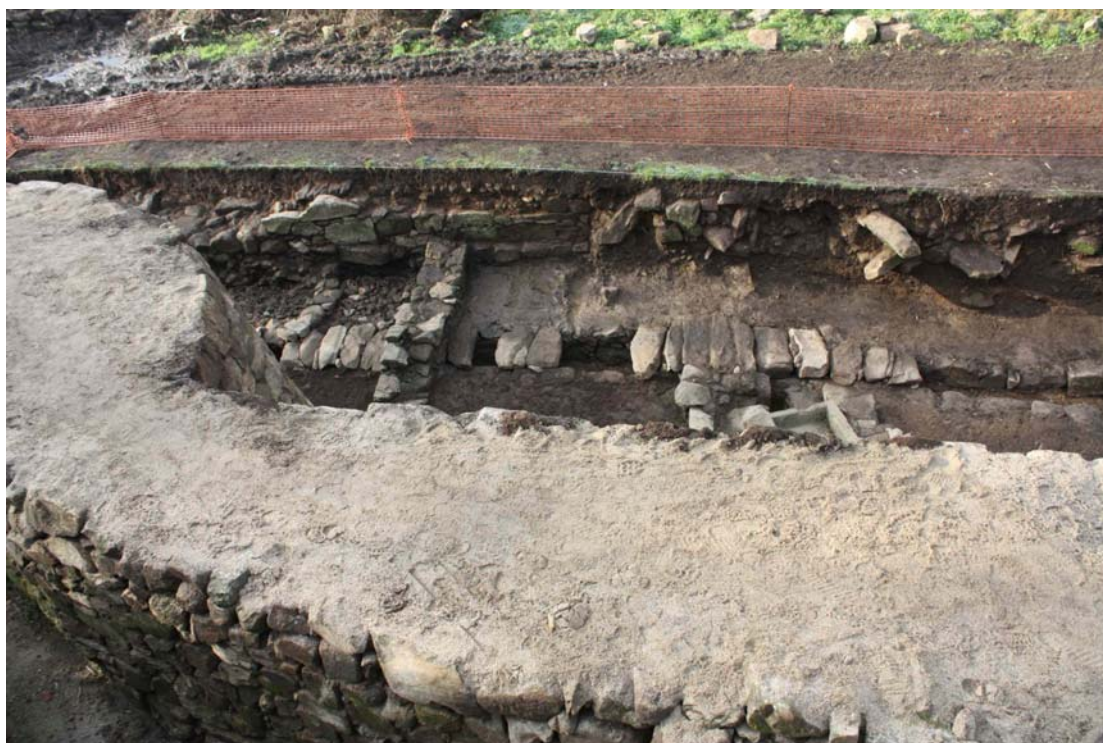
*Vista xeral do estado final da canle e do perfil da sondaxe exterior.*

Como paso final realizouse o reperfilado de todo o sector escavado (perfil Oeste) retirando os aportes de terra e pedra do perfil cara o exterior e deixando de novo o perfil terreo neste sector.

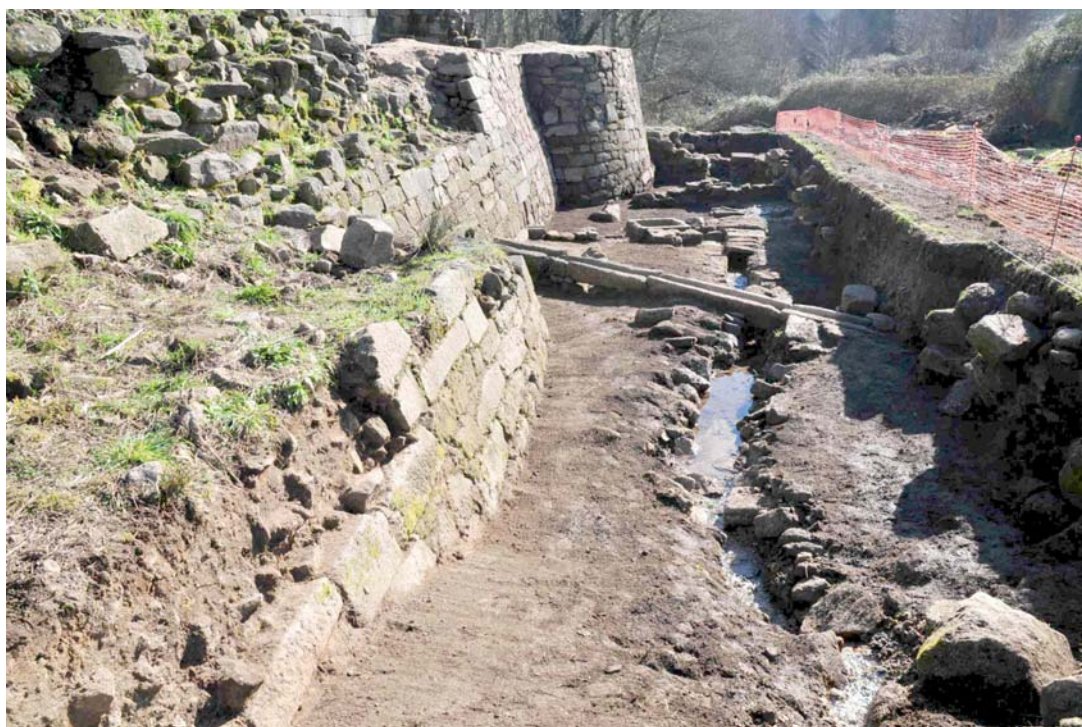
*Vista xeral do sector exterior Oeste unha vez finalizada a intervención.*

Por último a estabilización estrutural rematouse co recrecemento de entre 70 cm e 1,80 m. de paramento sobre todo exterior da antemuralla co fin de evitar os continuos derrubes de recheo do paramento na zona Sur.

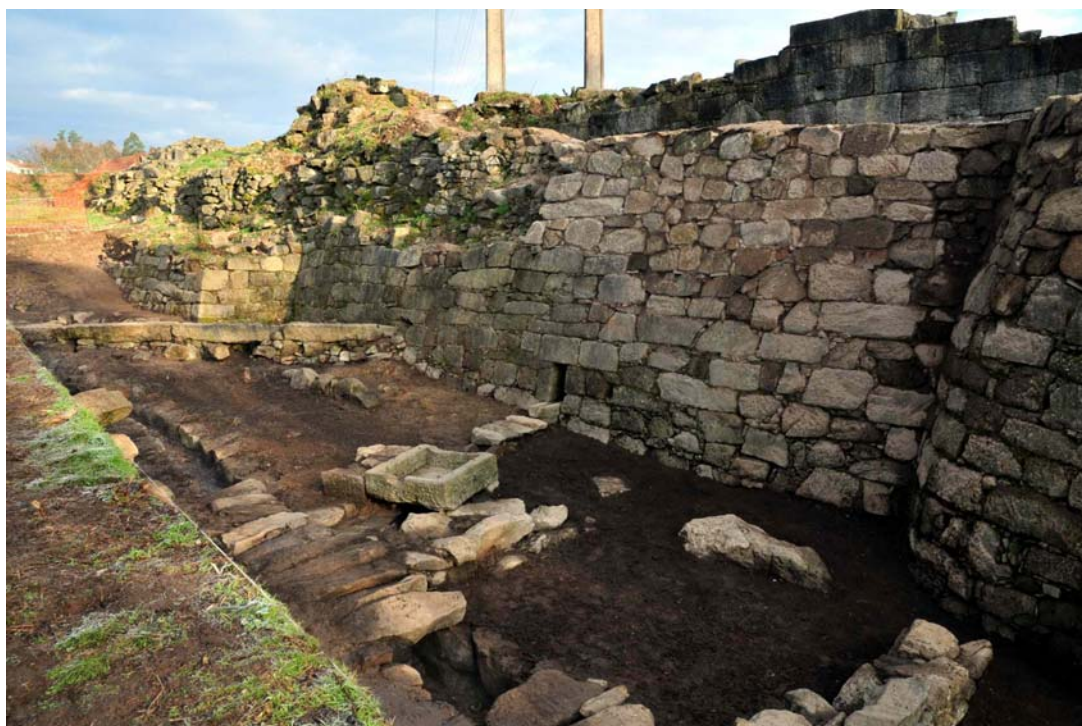
*En primeiro lugar zona do castelo restaurado e ao fondo o torreón Oeste, do castelo aínda sen restaurar.*

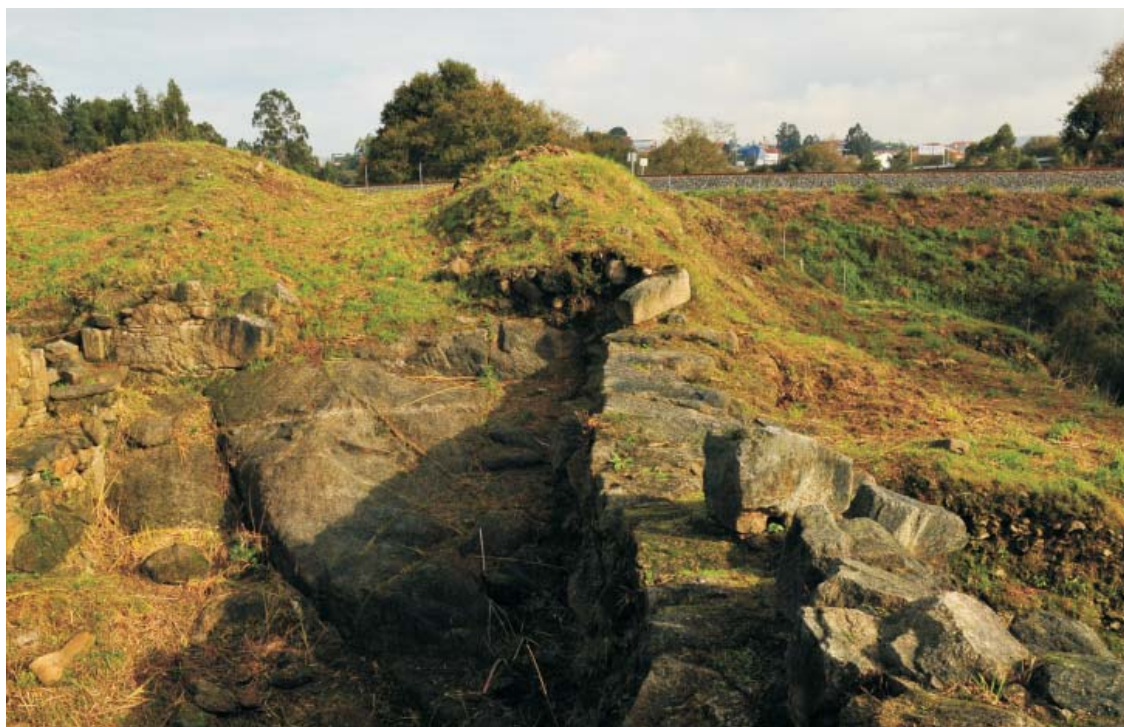
*Vista xeral do sector 1 no interior do Castelo denantes da excavación.*
