## ACONDICIONAMIENTO ESCAVACIÓN E RESTAURACIÓN DO CASTELO DA ROCHA FORTE

1ª FASE

MEMORIA DE ACONDICIONAMIENTO, ESCAVACION  
ARQUEOLOXICA E RESTAURACION  
DO  
CASTELO DA ROCHA FORTE.

Intervención arqueolóxica no Castelo de Rocha Forte.

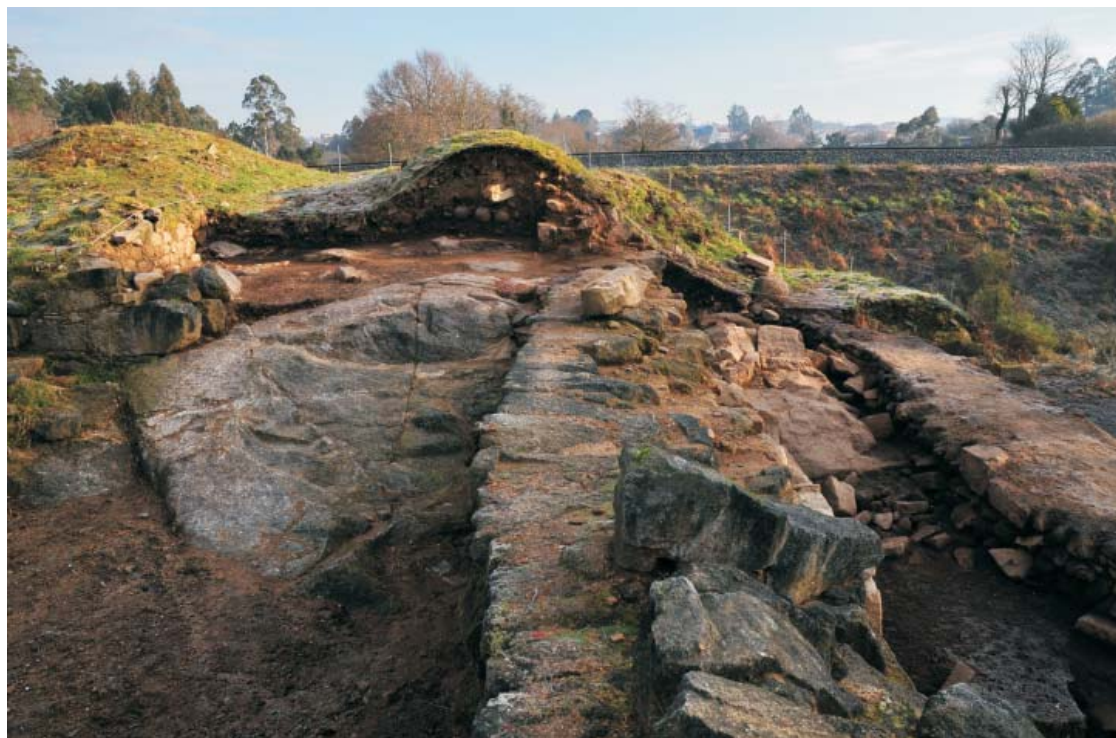
*Vista xeral do mesmo sector unha vez rematados os traballos.*

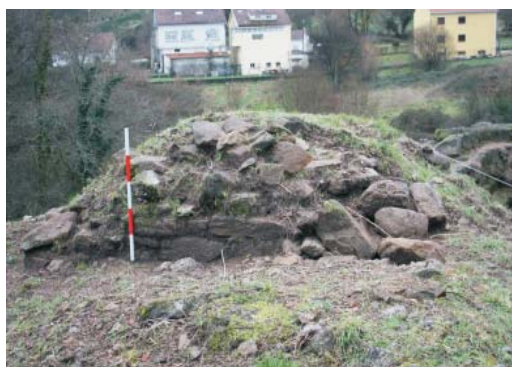
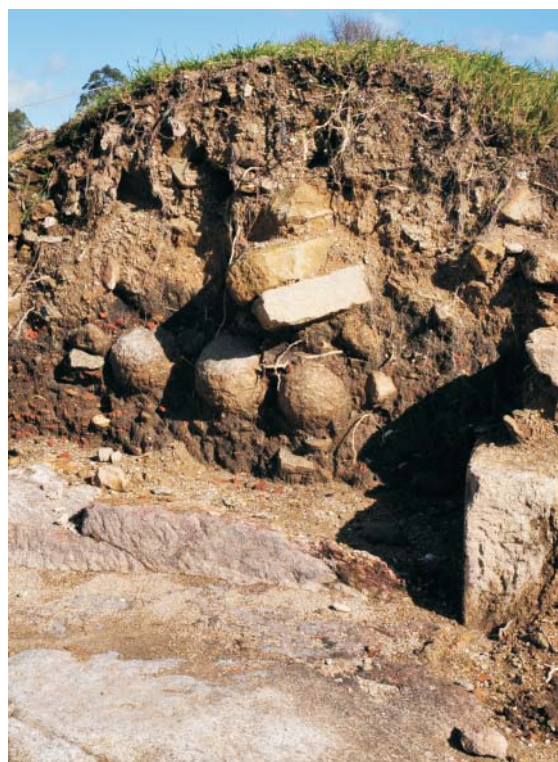
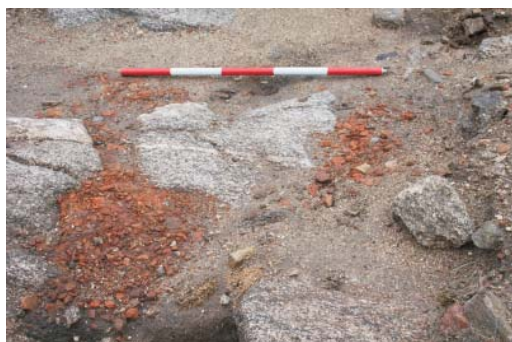
*Varias das estruturas documentadas no sector interior do Castelo que evidencian a conservación de niveis arqueolóxicos.*

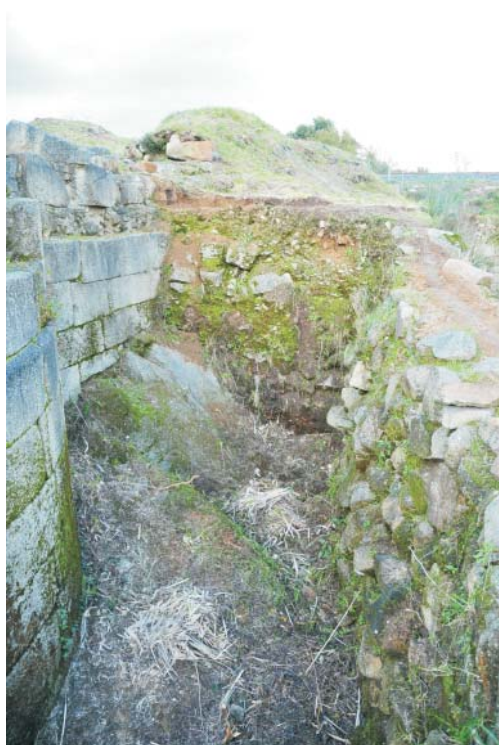
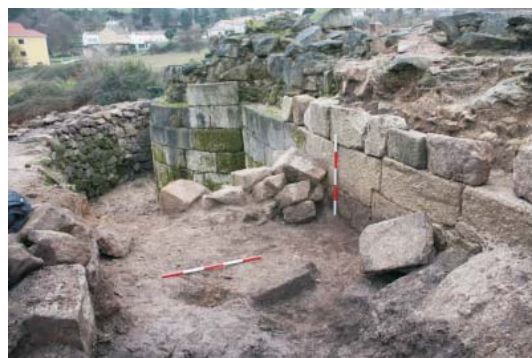
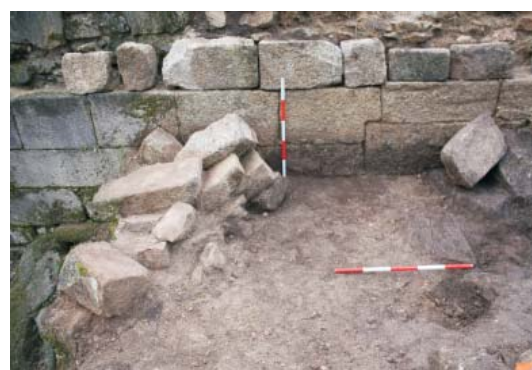
*Vista xeral do sector 2 da liza denantes da súa escavación, e detalles dos niveis de derrube atopados durante os traballos.*

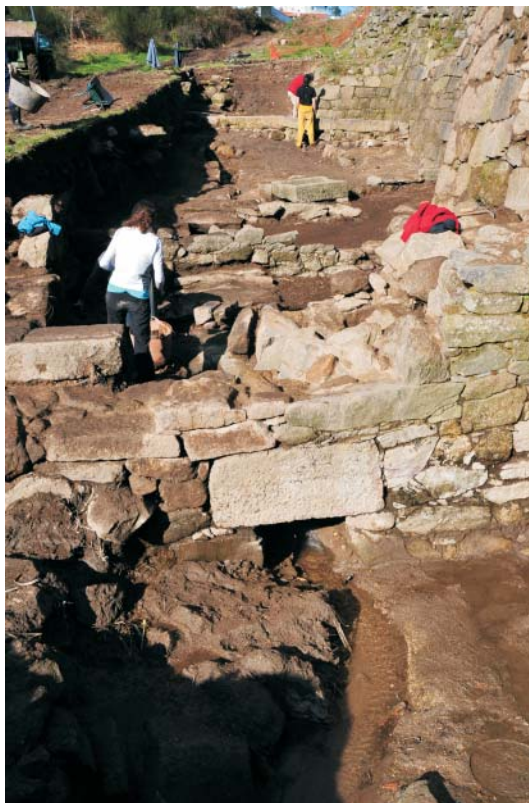
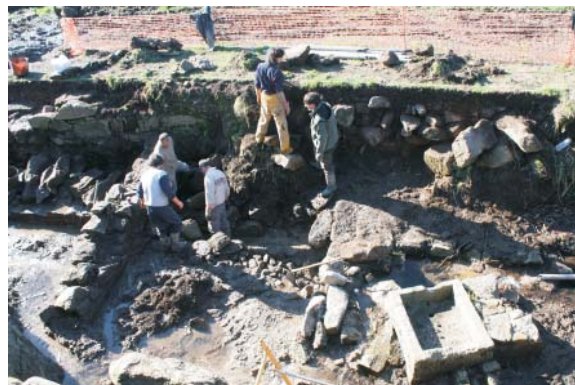
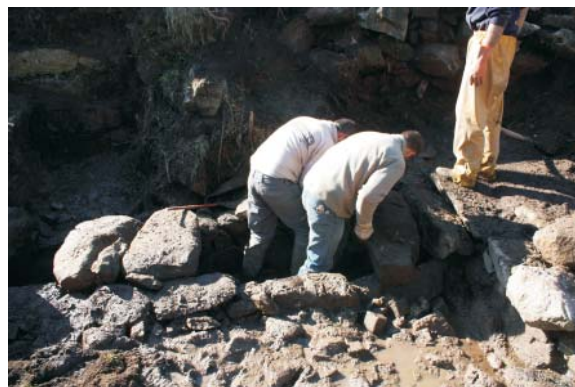
*Traballos de limpeza e recuperación dos propios sistemas de drenaxe do castelo para evitar o alagamento.*

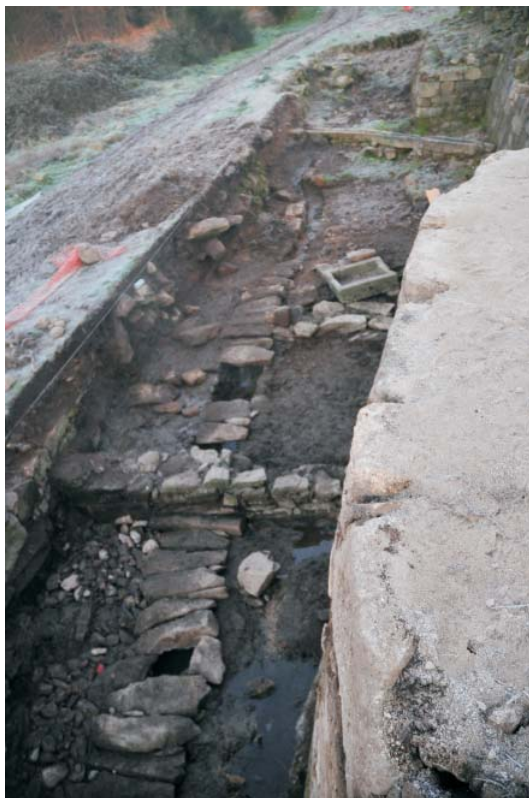
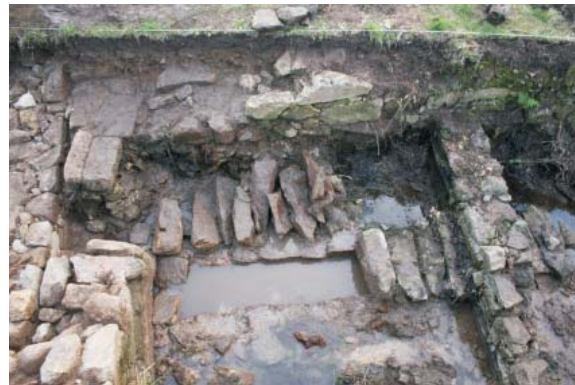
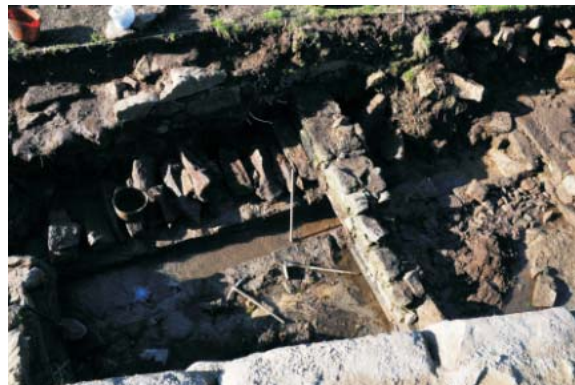
*Detalles dos procesos de recuperación da canle principal de drenaxe que evacua a auga do manantial sito ao norte do castelo cara ao sur.*

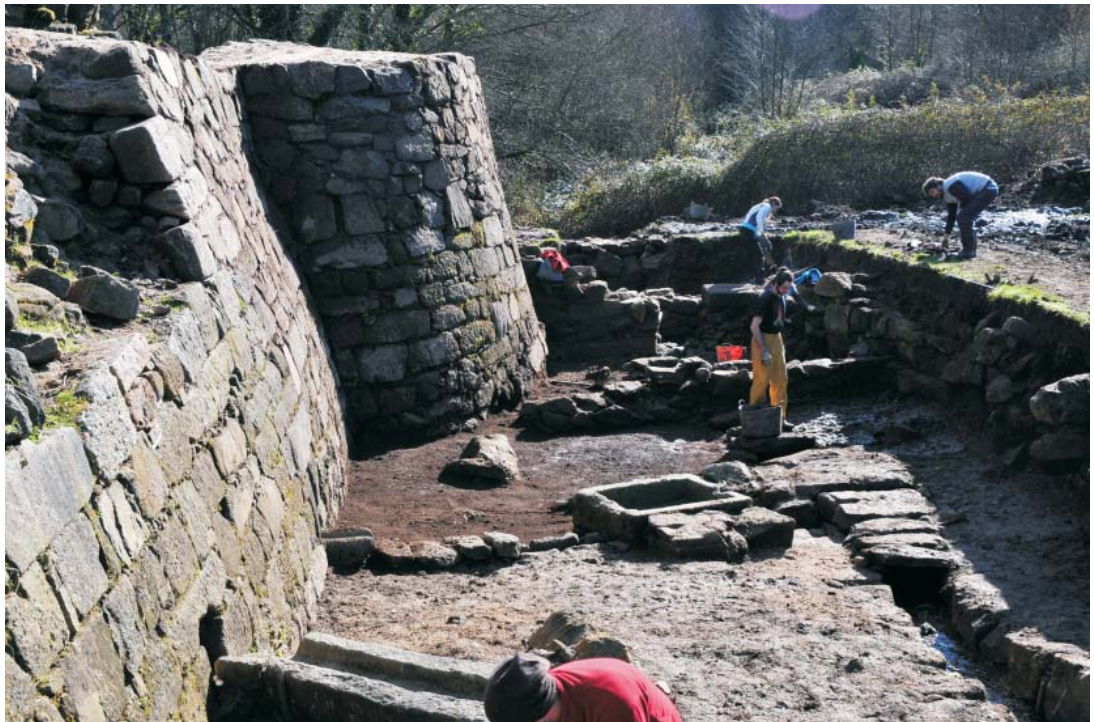
*Detalle do interior da vivenda, o nivel do Umbral, onde se pode apreciar o paraventos, as pegadas das xambas e a durminte de madeira, e no paramento da vivenda, a afección orixinada pola tumba nº6.*

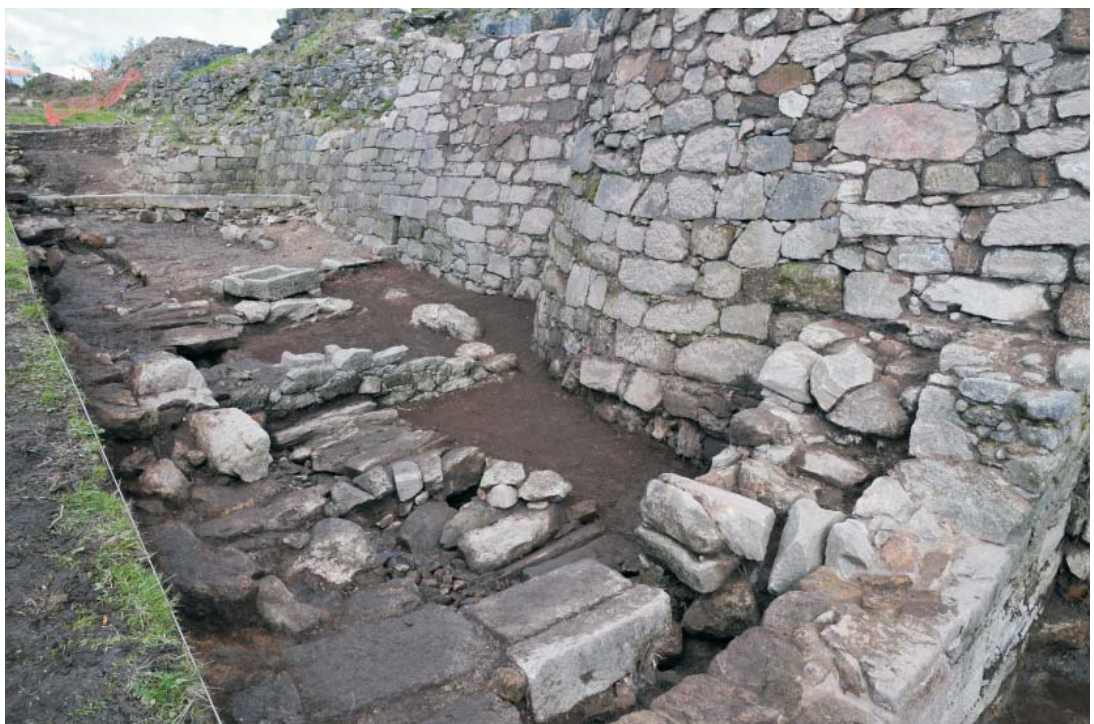
*Detalle das estruturas internas da vivenda I, onde se pode apreciar o paraventos que protexe a placa do fogar, e ampara un pequeno braseiro, que sustentaba unha parrilla cerámica moi deteriorada.*

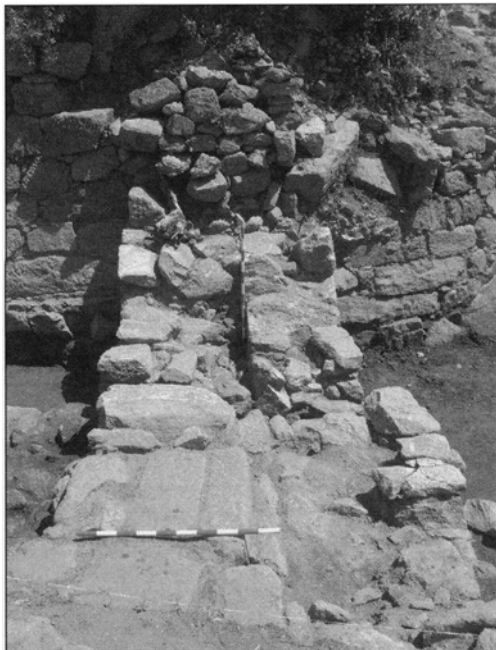
*Detalle dos restos do muro orixinal amortizado na construción da antemuralla, denantes de ser restaurado.*

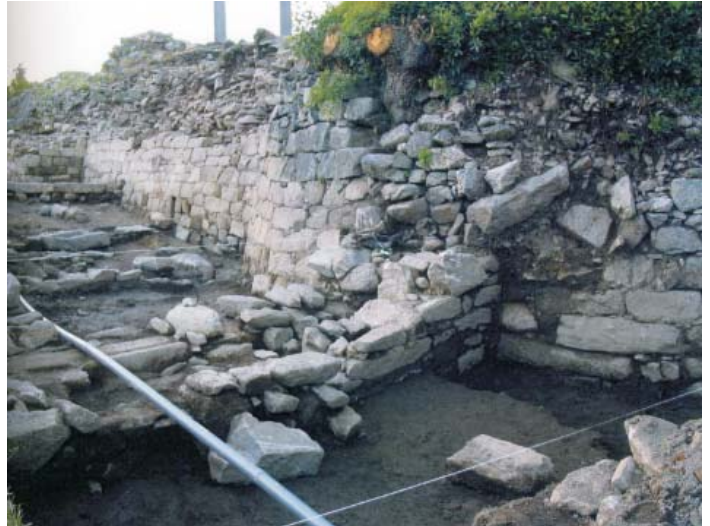
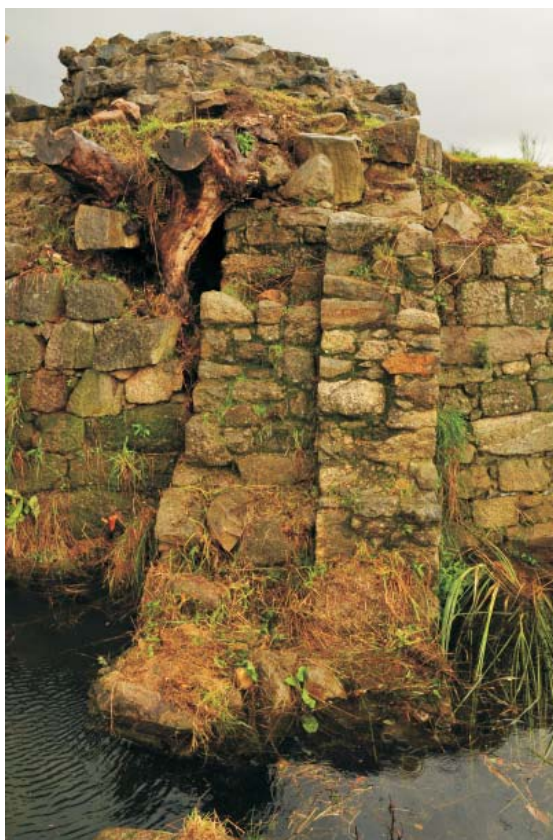
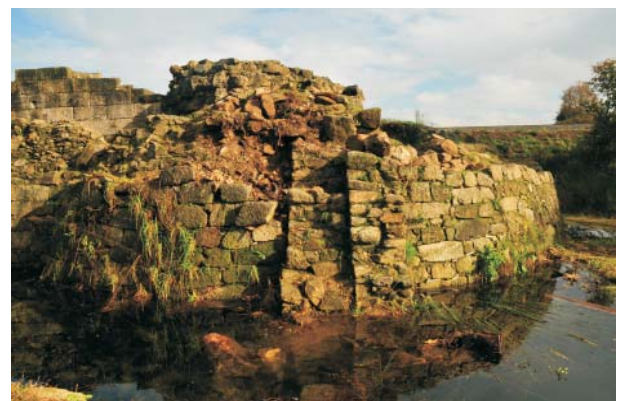
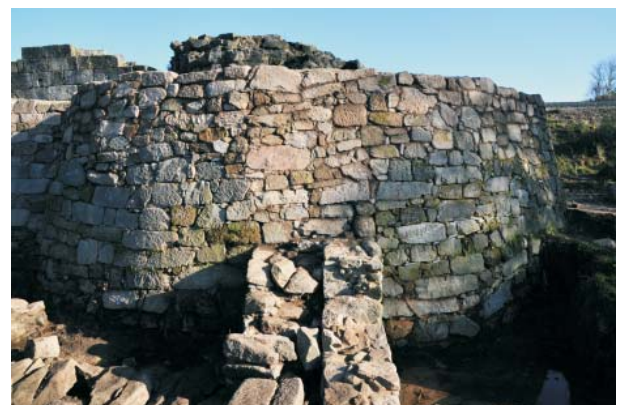
*Vista xeral do estado do muro perpendicular amortizado durante a construción da antemuralla que foi recrecido en altura durante a súa restauración . Na derradeira foto vese o estado final do torreón Sur da antemuralla e do muro, na actualidade sen recrecer .*

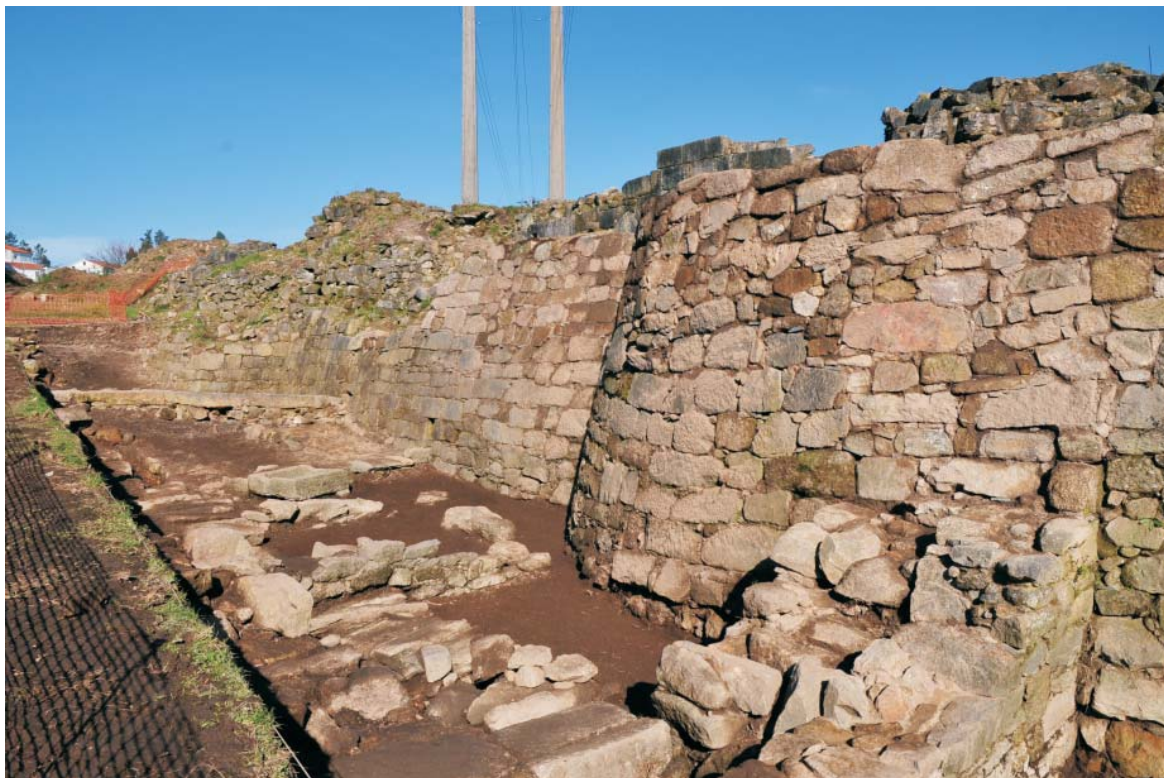
*Vista xeral das estruturas de saneamento ubicadas ao exterior suroeste do castelo e o estado actual depois da súa restitución e acondicionamento.*

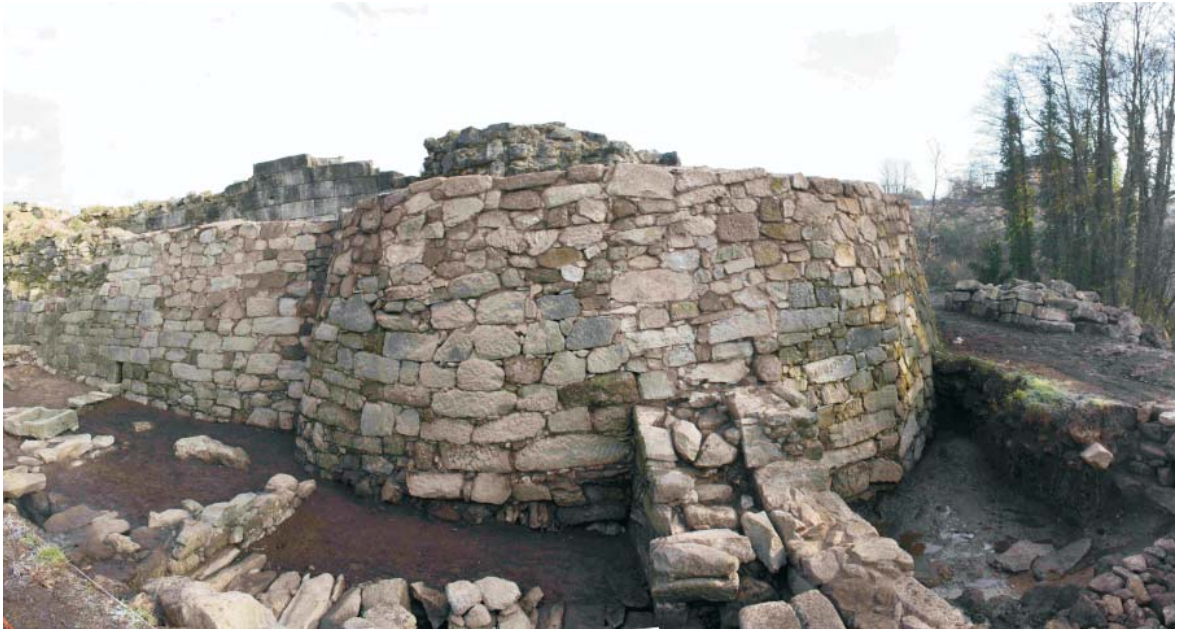
*Vista xeral da antemuralla e o torreón sur unha vez rematados os traballos. A súa restauración permite o paso sobre o lienzo da defensa exterior.*

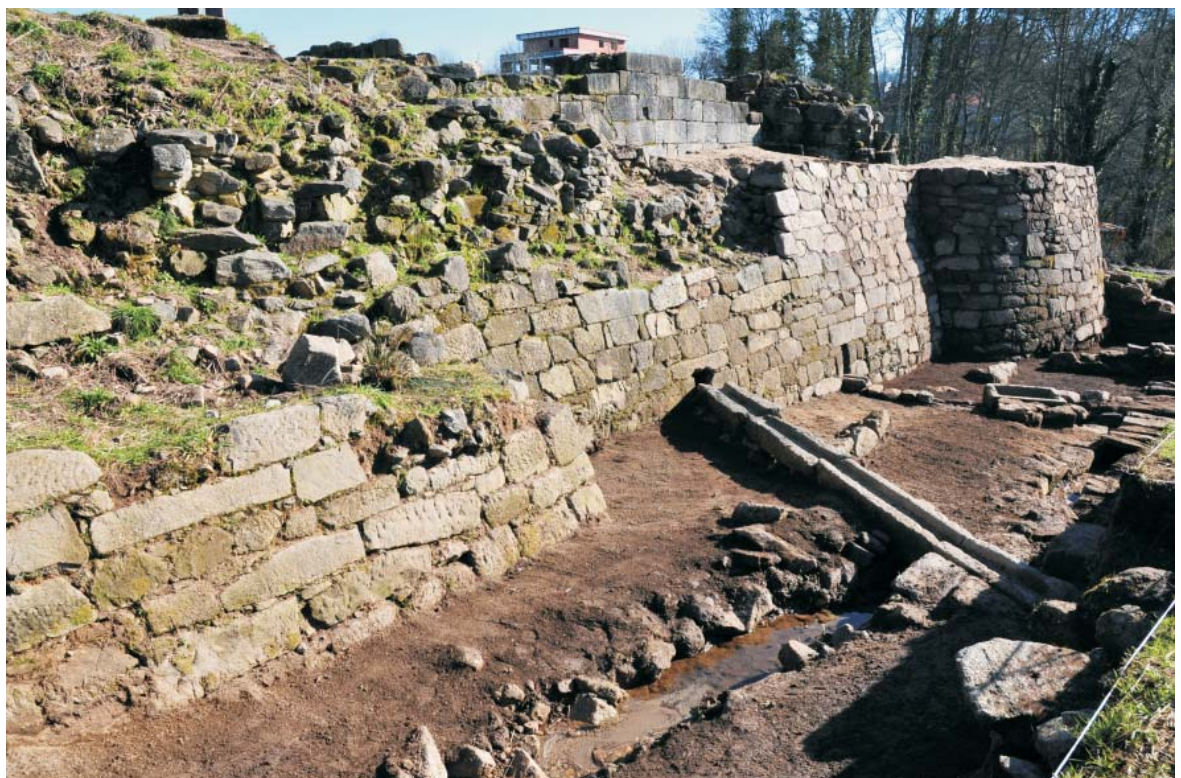
*Vista xeral dende o Noroeste. A restauración do sector Sur necesita súa continuidade cara ao Oeste para conectar o roteiro de visita ao Castelo.*
