## 1. Introducción

Resumen: O presente documento describe e recolle tódolos tratamentos realizados no xacemento da Rocha Forte, durante a campaña de restauración 2013, nos elementos arqueolóxicos exhumados nesta intervención e nas precedentes. Os traballos realizados son múltiples e variados polo que se fará unha descrición detallada por cada unha das estruturas intervidas.

A presente campaña de restauración, forma parte dun conxunto de actuacións de conservación que se veñen desenvolvendo dende o ano 2004, en concreto esta sería a quinta vez que se actúa sobre as estruturas do Castelo da Rocha. A particularidade da presente actuación radica en que ésta, se executou de maneira simultánea cos traballos arqueolóxicos, o que supuxo un exercicio de diálogo entre as partes, e unha adaptación dos traballos de restauración á dinámica e ós resultados que a escavación arqueolóxica ía aportando. Isto traducíuse nunha necesaria modificación dalgúns dos plantexamentos do Proxecto de Restauración aprobado pola administración, para poder vincularlos coa realidade dictada polo propio xacemento, e á súa vez coas directrices marcadas polos técnicos do Servicio de Arqueoloxía do Concello de Santia

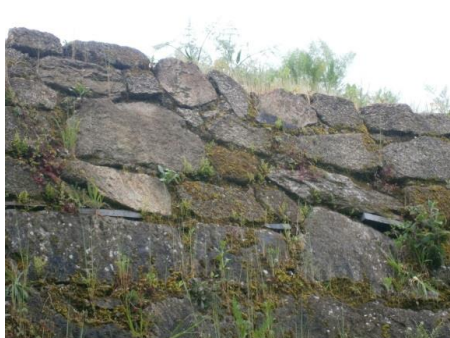
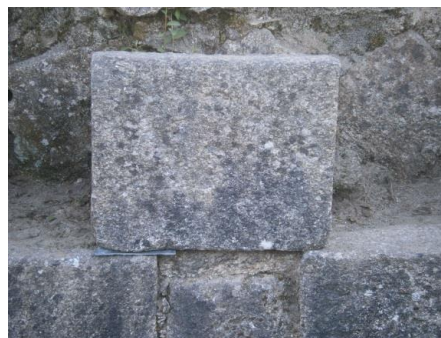
Vista do elemento separador na falsabraga e nos sillares da muralla

- ✓ O **elemento separador**<sup>1</sup> para distinguilos tramos de muro engadidos á ruiña orixinal, ven sendo dende a intervención efectuada no ano 2009, lousas serradas de pizarra, xa que é un elemento completamente ausente nos materiais de construción do castelo. Úsase formando liñas discontinuas e o seu grosor é variable segundo os paramentos a diferenciar:

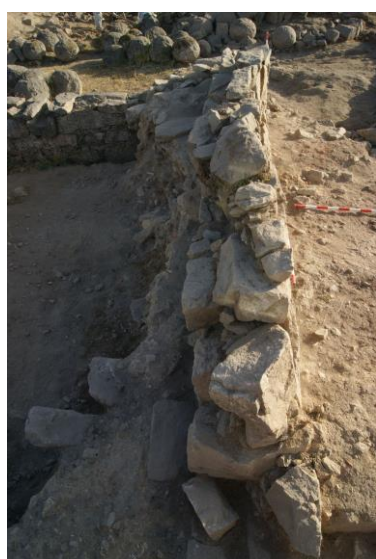
Vista de detalle de muros desplazados descohesionados

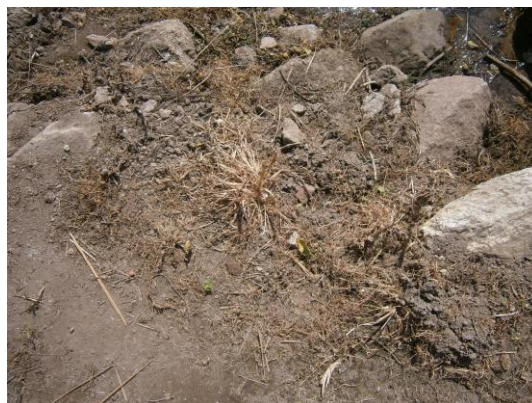
Aplicación de herbicida e o seu resultado

1. Herbáceas e arbustivas: Para o que se utilizou **Roundup Energy**, e fixéronse probas por aspersión maioritariamente na falsabraga (GE 2007) na súa cara externa, e tamén nas canles exteriores (GE 2010). Sumando un total de tres mans.
2. Arbóreas: Os ensaios de exterminio de especies arbóreas fíxose con **Tordón 101 SL**, a este efecto probouse unha aplicación en dous tocóns, un nun chanzo da Fonte 1 (GE2009), e outra na cara oeste do muro UE 2129 (S01). O método foi impregnación directa con brocha nos tocóns mechados previamente na súa sección transversal.

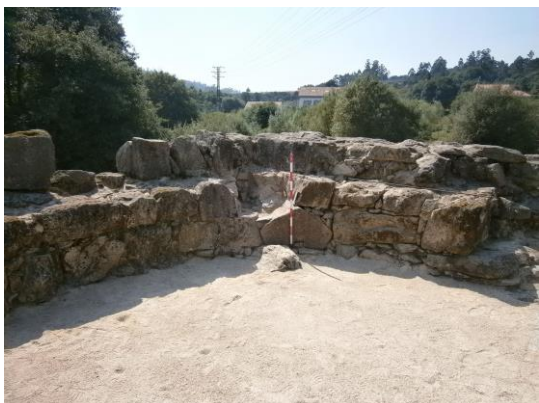
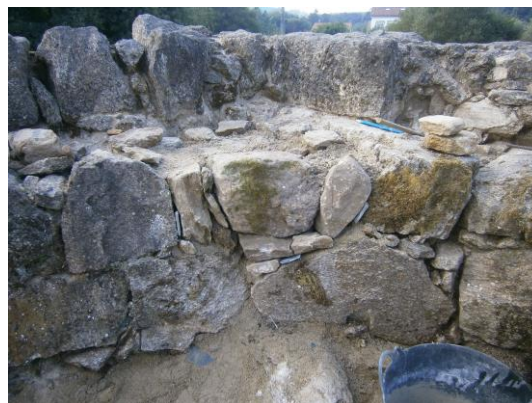
Vista de detalle do recrecido no esquinall sur na S01

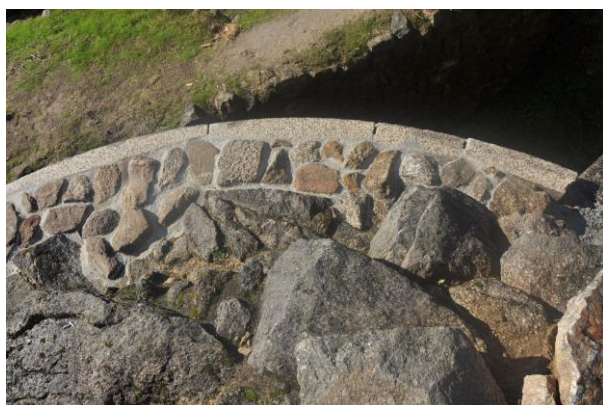
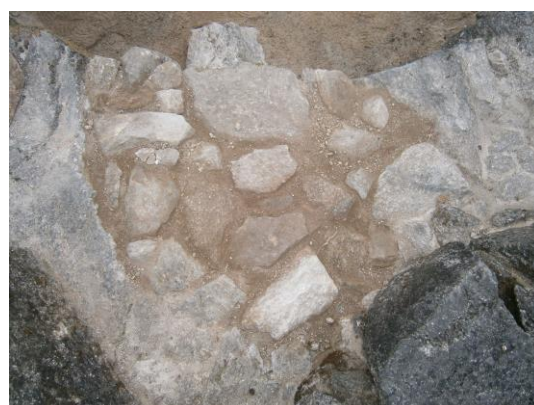
Vista de detalle da argamasa utilizada previa y posteriormente ó acabado final

Nesta táboa resaltados en cor azul vemos as argamasas utilizadas durante os traballos de consolidación. Comezamos partindo da base dos morteiros 1-04 e 2-05 usados en restauracións anteriores, por parecernos que son os que mellor están envellecendo, pero se se observa ben a evolución das probas, (3-4, 7-8 e 11-12) pódese apreciar como vai en incremento a forza do ligante en detrimento da area.

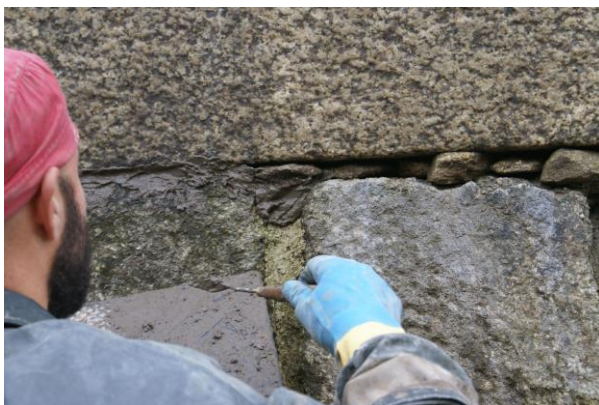
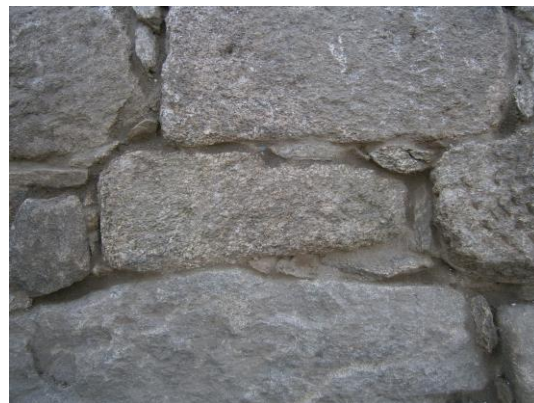
Aplicación do morteiro nº 15 e aspecto final do mesmo

Merece un apartado especial os traballos de acabado que se acometeron nos paramentos da falsabrega (GE2007) e da muralla (GE2008). O selado das xuntas dos muros é un traballo indispensable para a mellora das propiedades físicas e químicas mediante o freno da acción dos axentes de alteración. Sendo de maior importancia aqueles encintados que se aplican nas cabeceiras dado que isto impide a entrada directa de auga de choiva por filtración no interior dos muros.

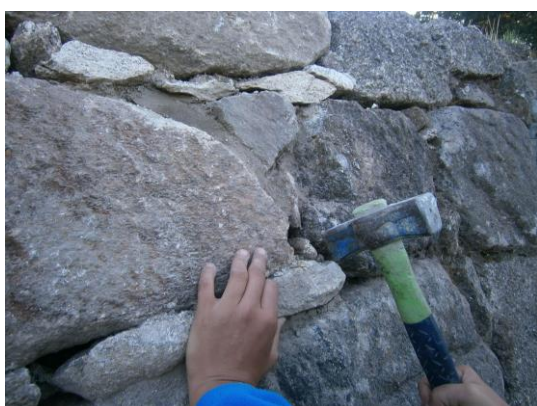
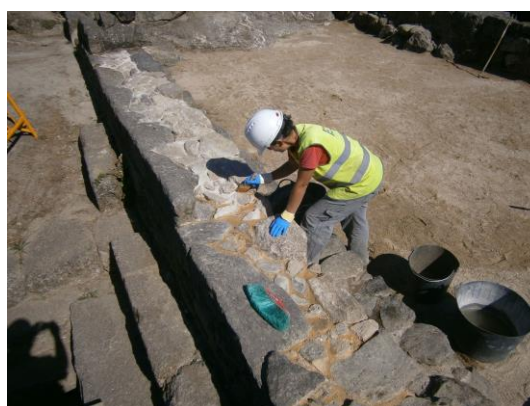
Retacado do paramento e tinción do morteiro

A acción de encintar súmaselle o traballo de retacalas xuntas con pedra pequena, que por unha banda mellora estéticamente o rexunte e pola outra aumenta a resistencia mecánica do mesmo. Do mesmo xeito que para as reconstrucións e reparacións de muros partimos dos traballos feitos con anterioridade no xacemento, o mesmo sucede cos acabados dos mesmos. Durante as campañas do 2004 ó 2006 executáronse acabados tanto brancos coma de diversas cores nos muros que respetamos tinguindo as argamasas, (empregadas para reconstruír), en branco cun tono similar mediante auga de cal tinguida con pigmento.

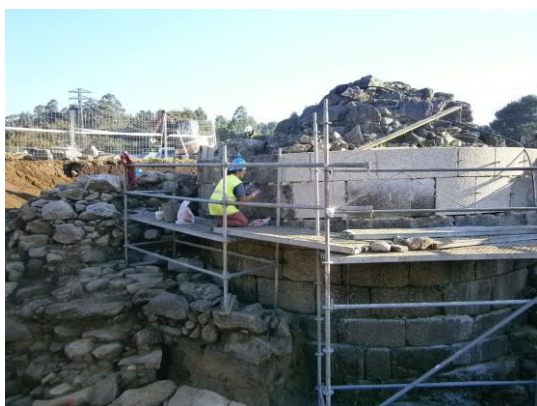
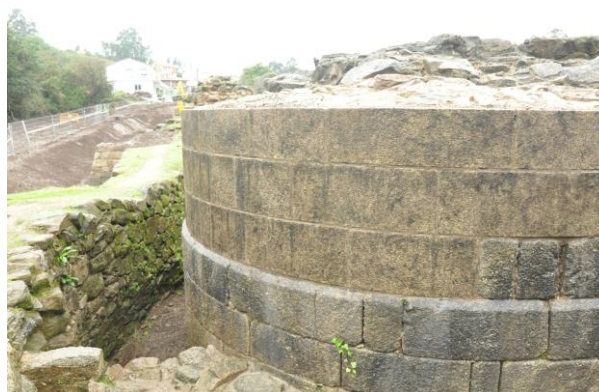
Proceso do patinado nos torreóns da muralla

Outra das tarefas realizadas en paralelo ó encintado foi o patinado das pedras que se encargaron para os torreóns, estas tincións se fixeron mediante emprego dunha mestura de pigmentos naturais inorgánicos (óxidos de ferro) e silicato de litio diluído en auga modo de aglutinante, aplicados mediante a técnica do esponxado. Escollemos este consolidante inorgánico como aglutinante da tinción, por ter maior compatibilidade coa pedra ademais de ter menor susceptibilidade á biodeterioración deixando ó mesmo tempo respirar o soporte pétreo sen provocar desplazamentos a longo prazo.

Con este traballo conseguimos reduci-lo impacto visual provocado entre as pedras recién serradas e a pátina dos sillares orixinais.

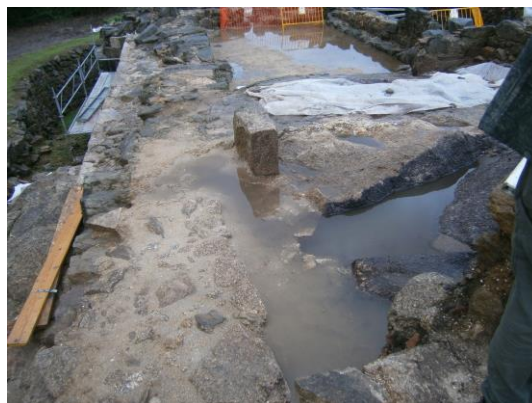
A torre da homenaxe se eleva en cota con respecto os demais elementos do Castelo, conformándose áreas con planos de forte pendente, que producen zonas de escorrentías moi agresivas que parten dende o interior provocando un aumento do lavado da superficie. Isto fixo necesario compaxinar o deseño dos recheos en corcondancia coa reintegración das estruturas interiores, para crear espazos que os amparasen do devandito arrastre. Esta problemática tamén se reproduce non só nos espazos interiores do Castelo, senón que tamén se da en zonas onde a relación entre a cota do espazo interior da muralla e o do exterior está descompensada.

Vista dos encharcamentos

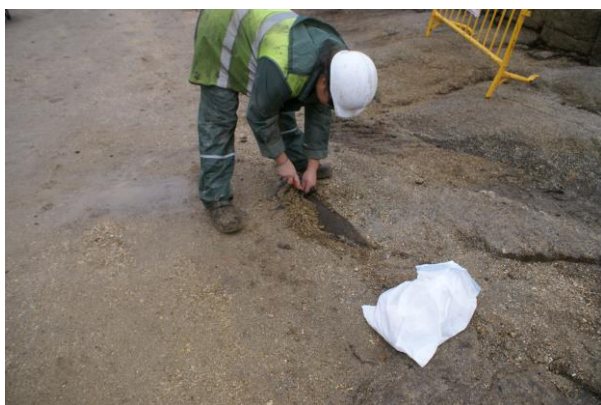
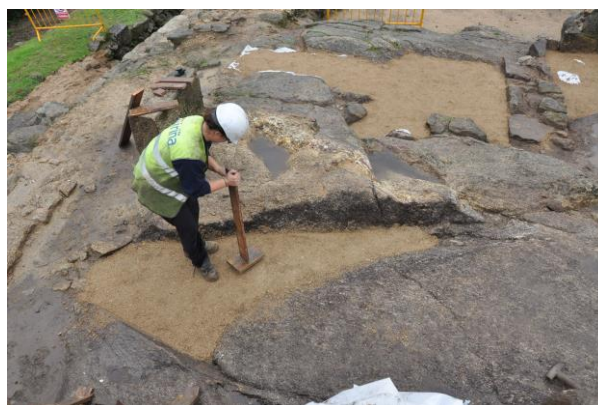
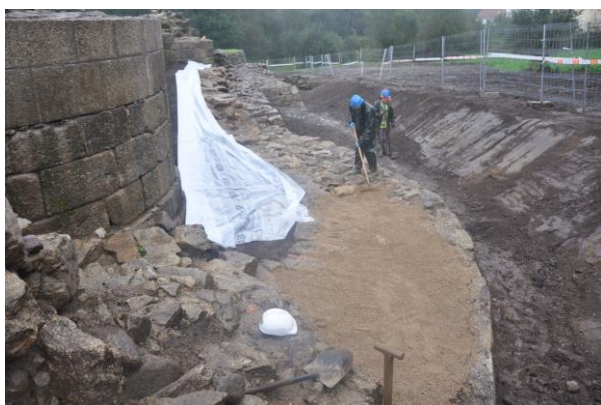
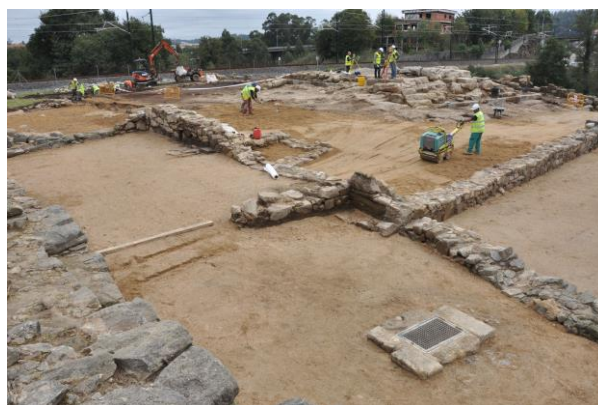
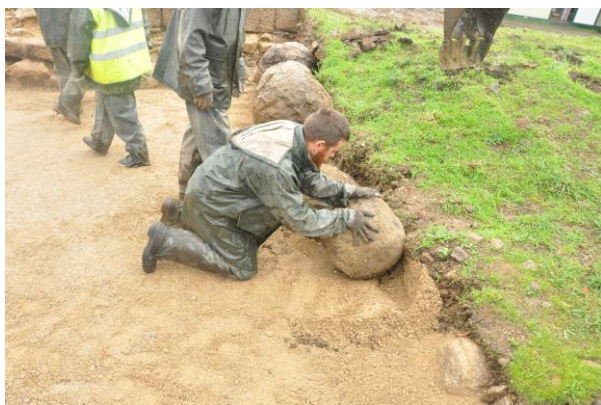
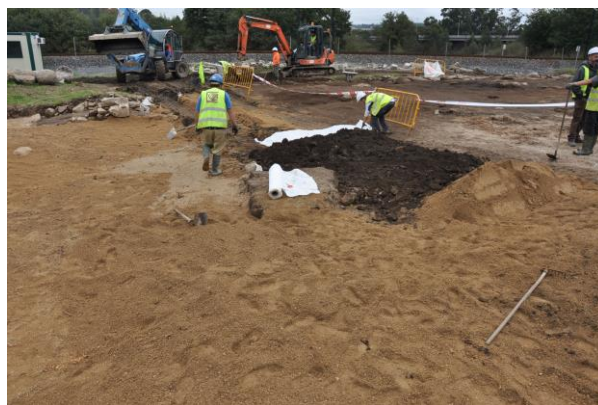
Como xa vimos comentando a orografía do terreo a nivelar é complexa e en certos puntos demos coa dificultade de encher zonas que por unha marxe se atopaban pechadas por outros elementos, pero que na outra daban ó valeiro, producíndose un salto de nivel considerable. Para solventar este problema foi necesario deseñar un tipo de contención escalonada que retivera o aporte. Para acadar este obxectivo fíxose necesario acudir a sistemas contundentes tipo coirazas de pedra que frenasen o recheo. Para xerar este parapeto de contención utilizáronse grandes tizóns formando fronts que non desen pé a interpretacións arqueolóxicas, e que ó mesmo tempo non desnaturalizasen a visión xeral da ruína. Procedemos deste xeito en zonas coma o tramo 6 da muralla, no que ademais o recheo ven preservando vestixios arqueolóxicos de grande fragilidade.

Vistas dos diferentes traballos realizados durante o proceso de recheo dos espazos do xacemento

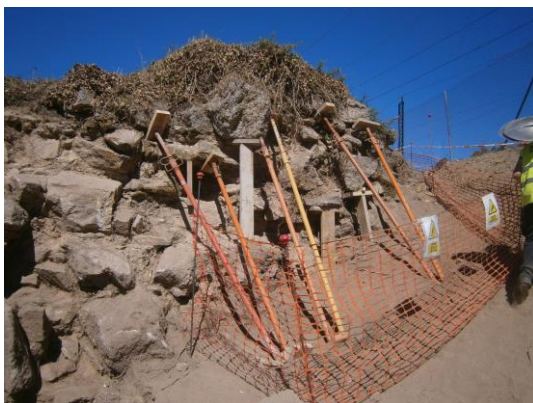
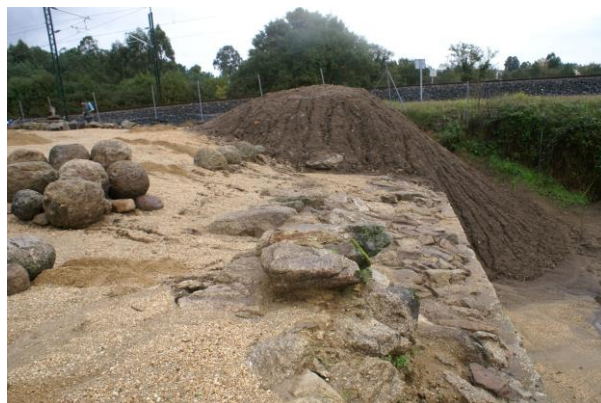
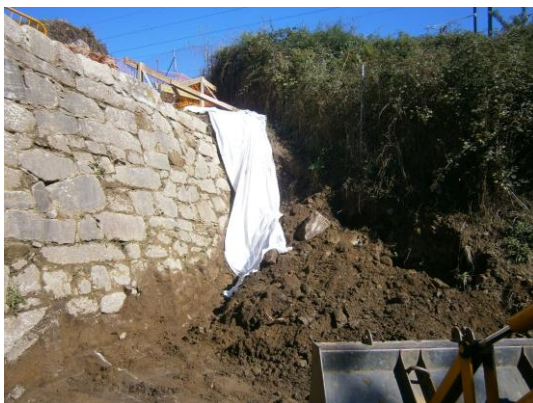
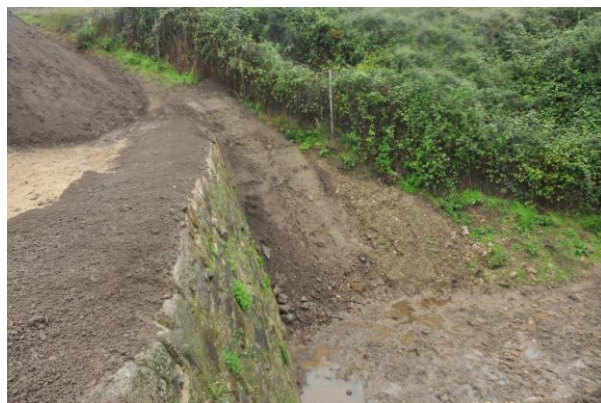
Vistas de detalle do proceso de taludado na falsabraca e no torreón este da muralla
