# ANEXO I

***DESCRIPCIÓN DE LOS RESULTADOS DE LOS  
TRABAJOS DE CONSOLIDACIÓN Y  
RESTAURACIÓN EN  
LA FORTALEZA MEDIEVAL DE A ROCHA  
FORTE.***

#### **4ª FASE DE ACTUACIÓN ARQUEOLÓGICA EN A ROCHA FORTE**

Resumen: el presente documento trata de describir y recoger todos los tratamientos efectuados, durante la campaña de 2005, en los diferentes elementos arqueológicos de la Rocha Forte; yacimiento ubicado en el ayuntamiento de Santiago de Compostela. Los trabajos, que se han realizado por período aproximado de tres meses y medio, son múltiples y variados por lo que se hará una descripción detallada de cada uno de los mismos por cada una de las estructuras.

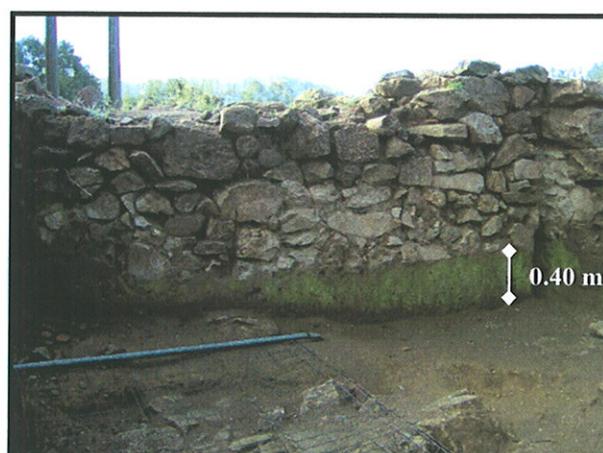
Foto 3: Ejemplo donde se recomienda recalce por bataches.

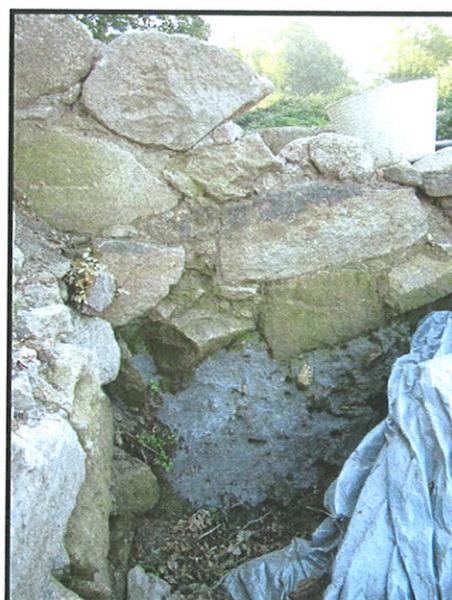
Foto 5: Aspecto de perfil arqueológico tras impregnación y antes del secado. M3b.

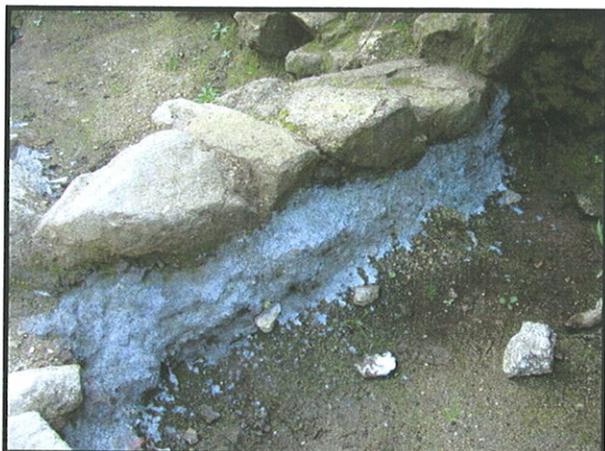
En ciertos casos, el propio perfil arqueológico es el que sustenta a alguna estructura<sup>1</sup>, son los casos de los perfiles ubicados en los sectores 25, 26 y 27, aparte de la estructura que se cree contemporánea, M24 en fichas de conservación, sector 32.

Foto 6: Vista de estructura cuyo soporte único es un perfil arqueológico. M17.

El método de aplicación fue el de impregnación aunque, repetimos, el tratamiento debe ser reforzado en campañas posteriores.

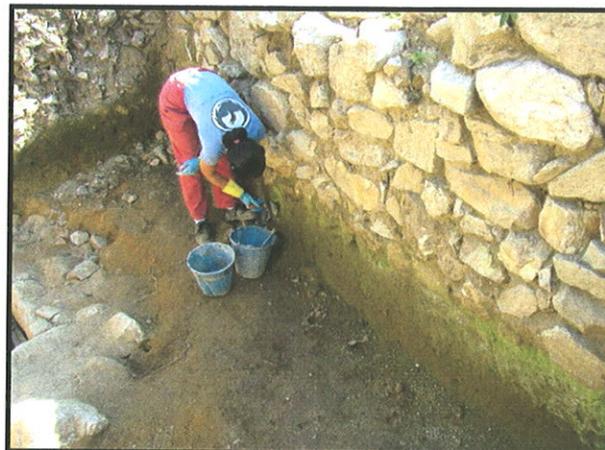
Foto 7: Igual a fotografía anterior pero mayor envergadura y peligrosidad. Momento durante la consolidación. M24.

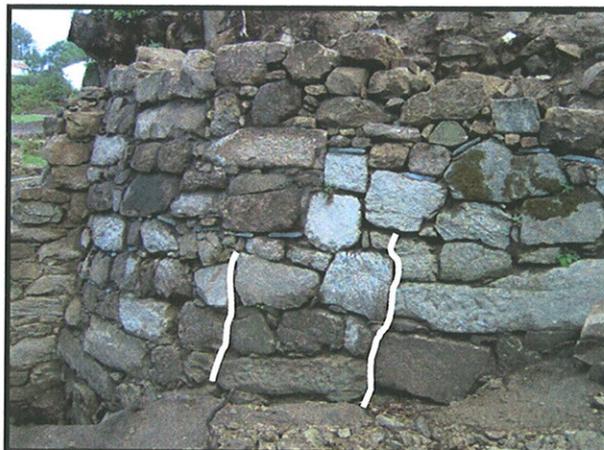
Foto 11: Ejemplos de llagas (junta vertical) “no matadas”.

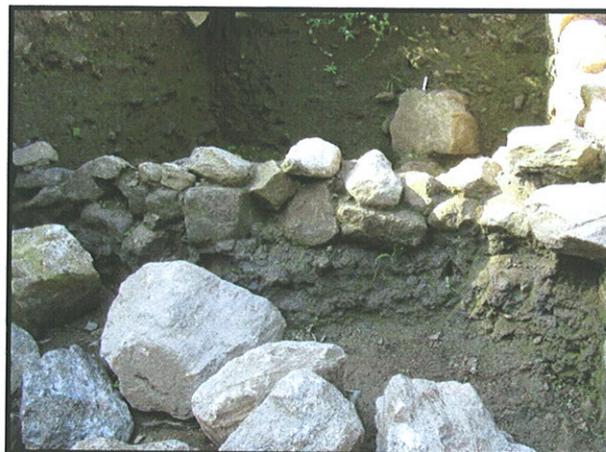
Foto 26: Hilada conservada de M26 en fichas conservación.

La estructura M26 se corresponde con una hilada muy mal conservada que se sitúa al Se de M3 mientras que las estructuras M25 y M24 en fichas de conservación son, respectivamente, el pozo y el muro, posiblemente contemporáneo del sector 32.

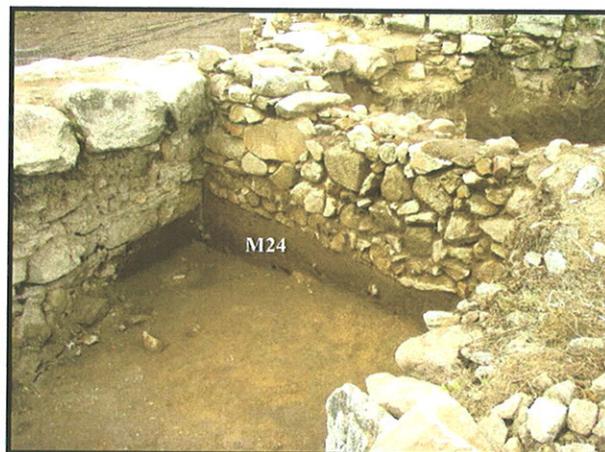
Foto 28: M24. Muro posiblemente contemporáneo.

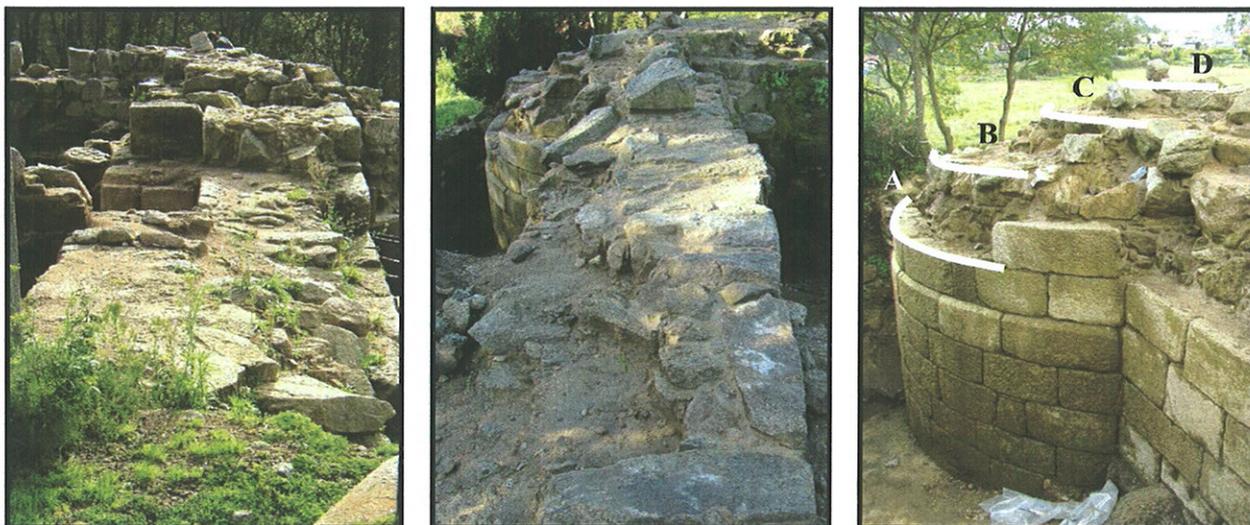
Fotos 35, 36 y 37: Cabecera y relleno vista desde el NO; cabecera de M1 en su tramo más al Sureste y vista de torreón con relleno y aterrazamiento efectuado. Trabajos del 2004.

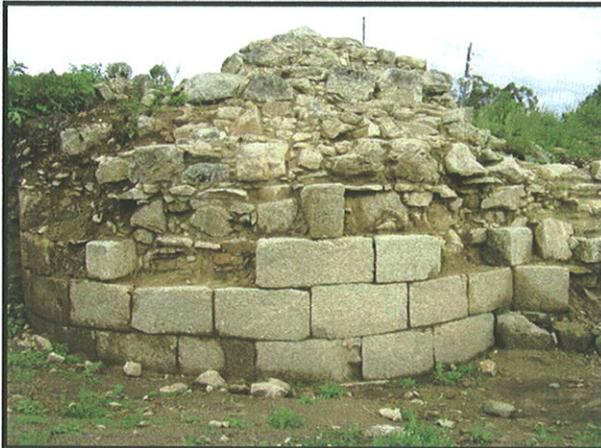
Foto 40: Vista general de torreón Oeste tras consolidación y aterrazamiento.

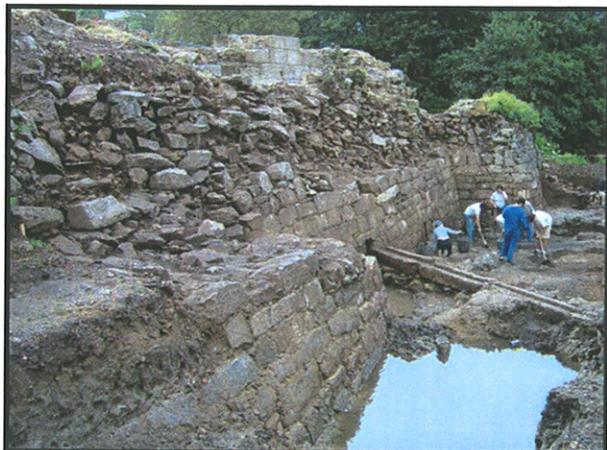
Foto 46: Estado inicial de relleno de M2 visto desde el bastión.

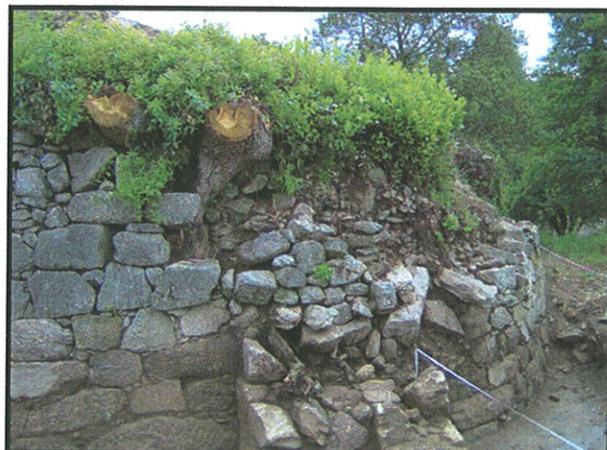
Foto 47. Vista del derrumbe de M3 y parte del torreón Sur perteneciente a M2.

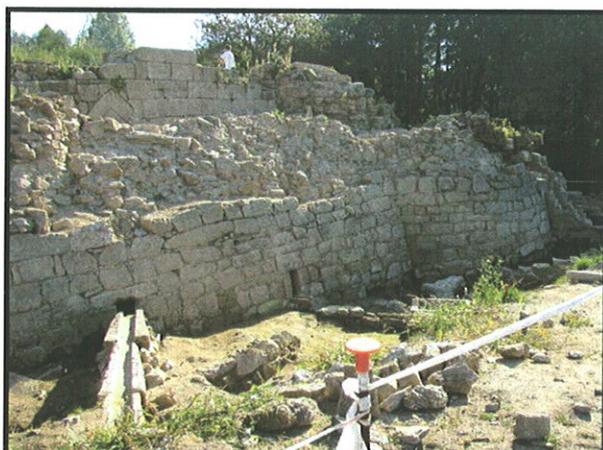
Foto 48: Estado final del relleno de M2 tras consolidación del mismo.

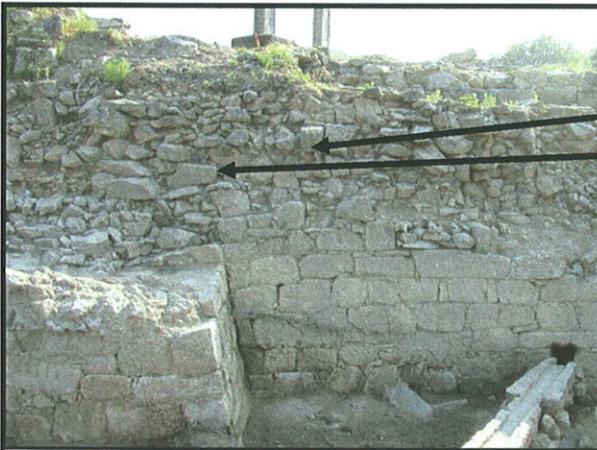
Foto 54: Vista parcial del relleno antes de consolidación.

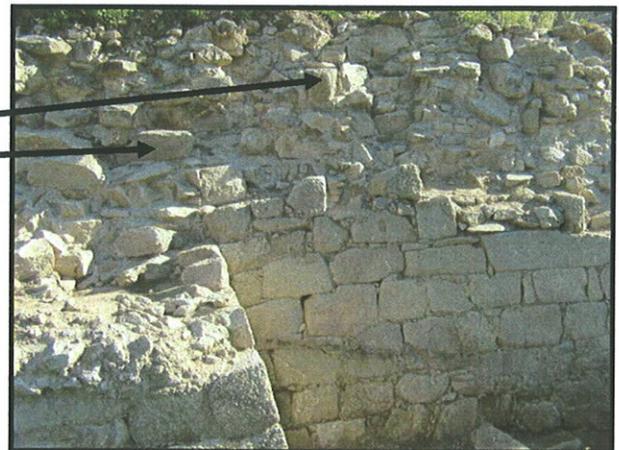
Foto 55: La zona anterior consolidada y recalzada.

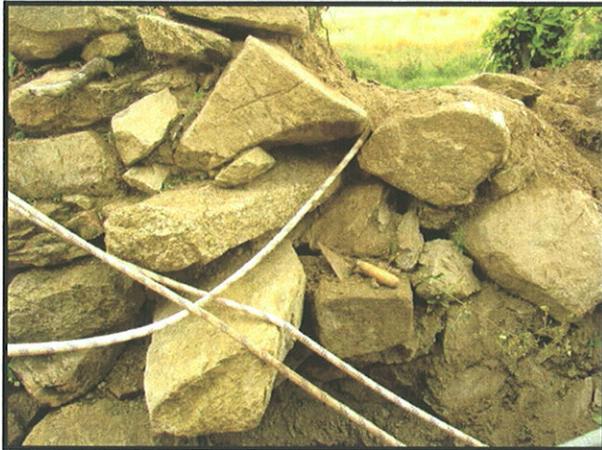
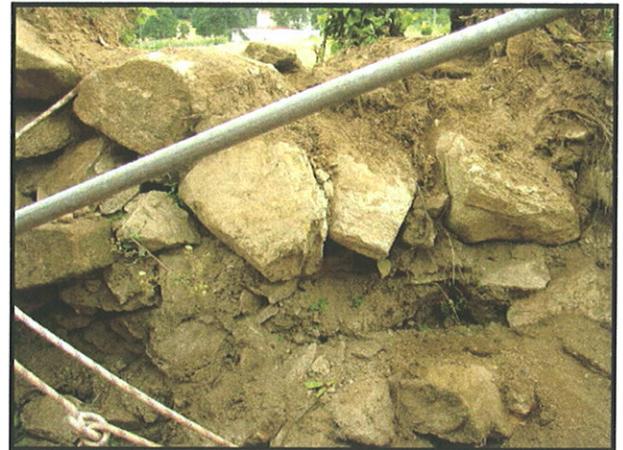
Foto 60: Estado de hiladas superiores de paramento interior de M2. Riesgo de desplome total.

Foto 61: Ídem 60.

Cierto tramo de cabecera perteneciente a M2 es dibujado, siglado y desmontado por riesgo de derrumbe sobre otra zona sensible del yacimiento, cúpula del sótano. La eliminación del mismo permite, además, la retirada de dos laureles y el suavizado de la propia línea de cabecera.

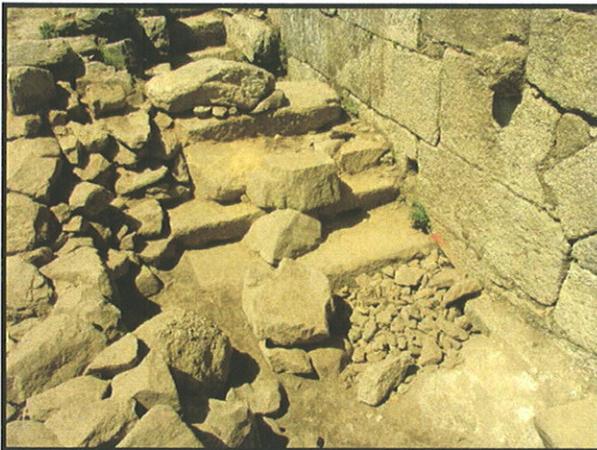
Foto 62: Zona sensible donde podría producirse el derrumbe.

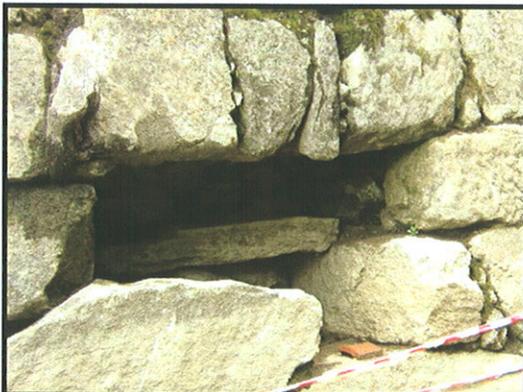
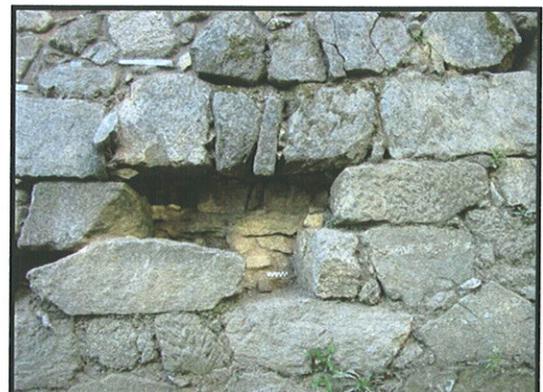
Foto 72 y 73: Hueco perteneciente a M2. Inicio y final. Consular informe arqueológico.

También se ha ejecutado labores de eliminación de vegetación en la cabecera del torreón y se ha recalzado un hueco en el paramento que se encuentra sito en el tramo SE de esta cerca exterior. No queda tapiado por considerársele alguna posible funcionalidad.

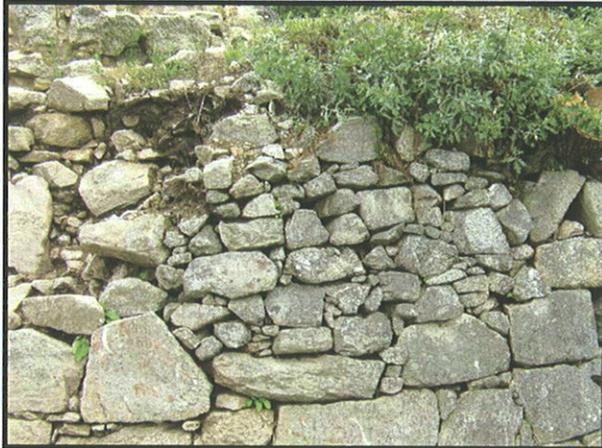
Foto 74: Muro contemporáneo sobre M2 desmontado.

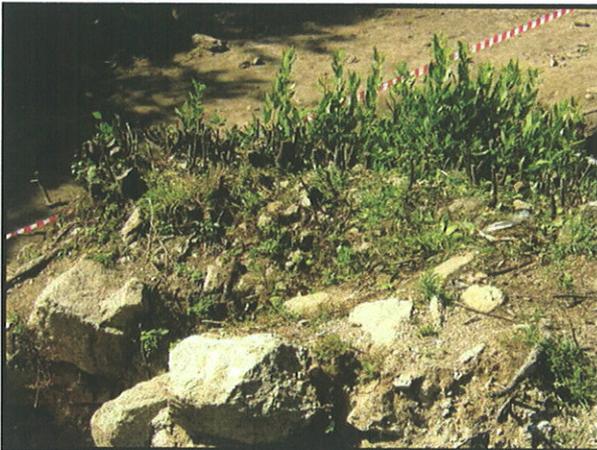
Foto 76: Laureles sobre torreón exterior Sur.

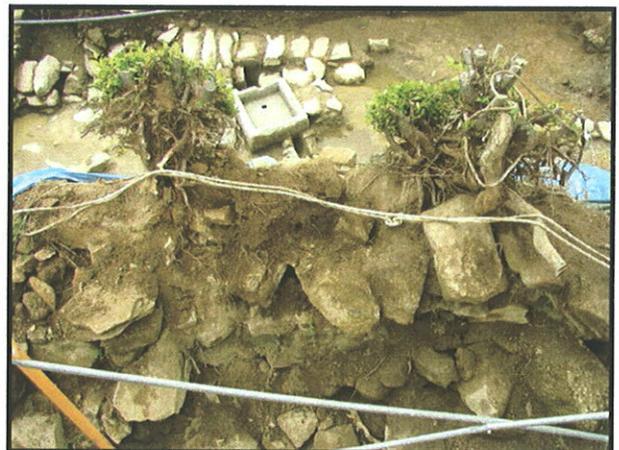
Foto 77: Laureles listos para retirada en cabecera M2.

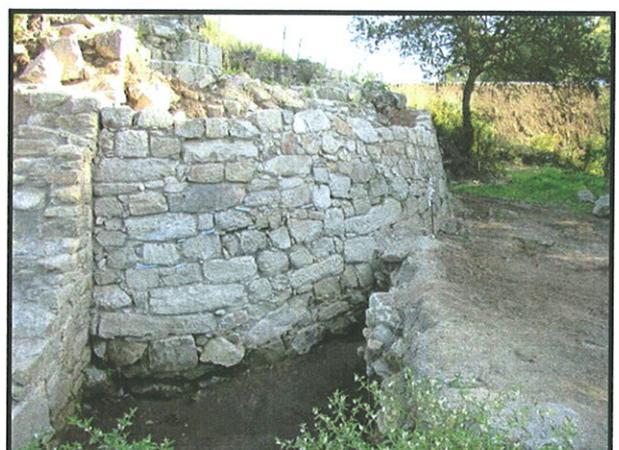
Foto 79: Vista final tras recrecido estructural.

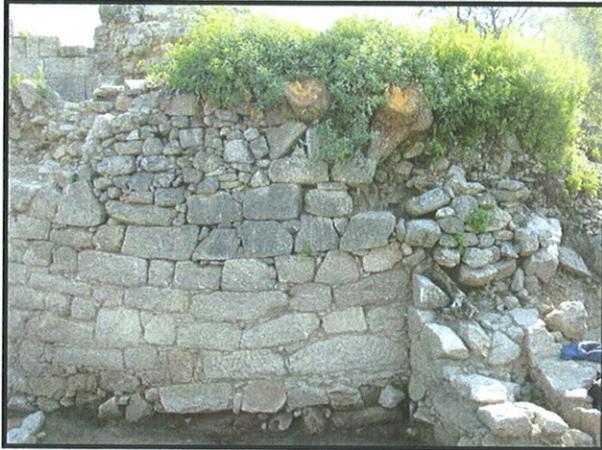
Foto 80: Vista de torreón Sur M2 inicial y derrumbe M3.

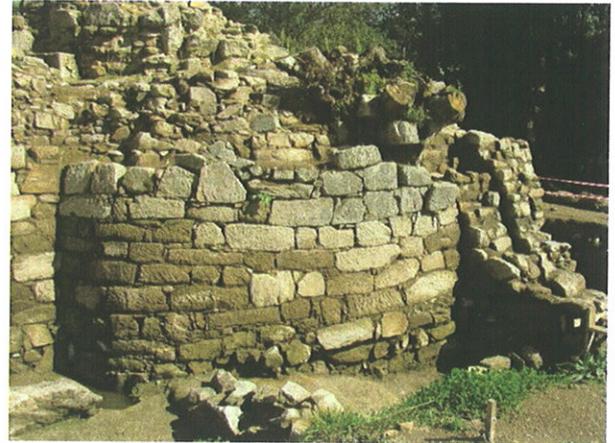
Foto 81: Vista final tras consolidación.

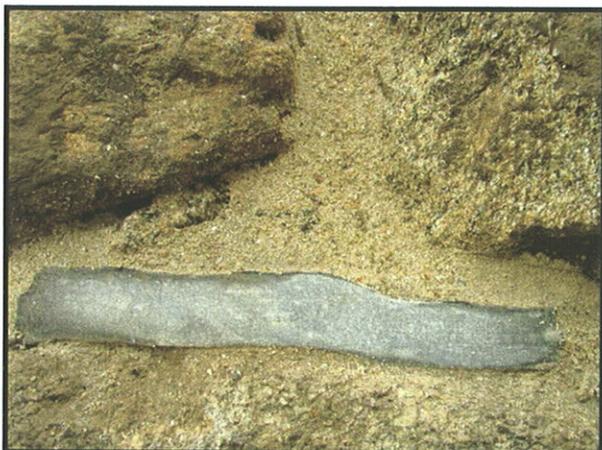
Foto 95 y 96: Detalles de elementos diferenciador.

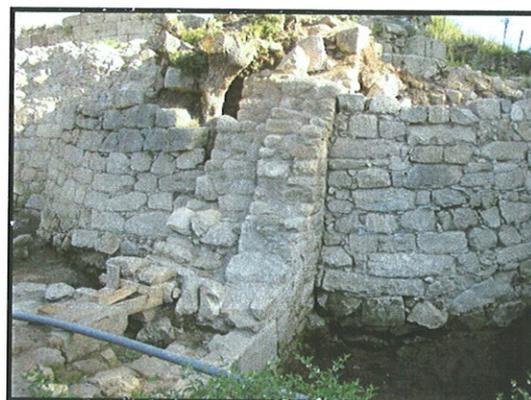
Foto 111: Final M3a-M3b.

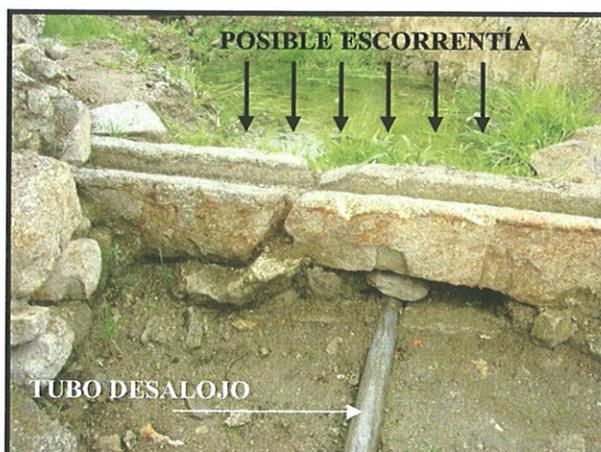
En este caso se describe el tratamiento recibido por la canalización situada más al oeste del yacimiento. El tratamiento que recibió fue el de recalce con mampuestos de tamaño pequeño. Se recuerda que esta estructura está próxima al nacimiento de agua subterránea por lo que un desbordamiento del estanque artificial creado podría provocar una escorrentía que descalzase a la estructura generando un asiento continuo que podría conllevar al derrumbe de la misma.

Foto 119: Estanque artificial y tubo de desalajo.

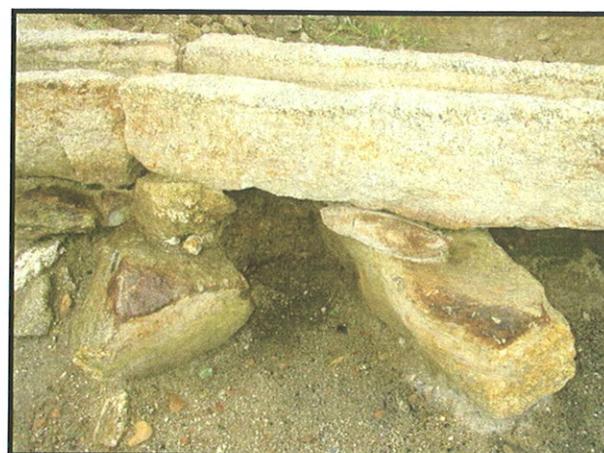
Foto 120: Huecos que no fueron recalzados por posible funcionalidad.

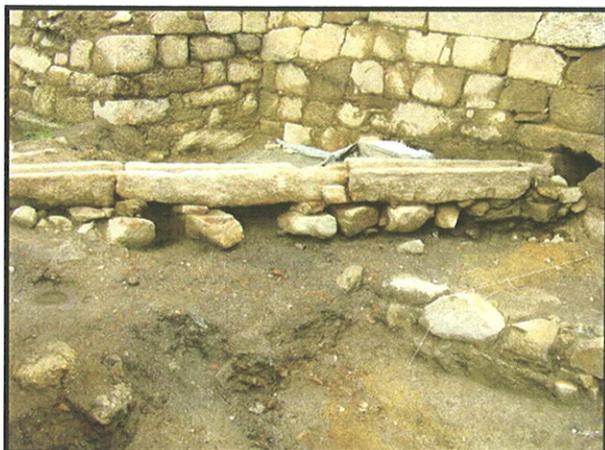
Foto 121: Descalce inicial en estructura.

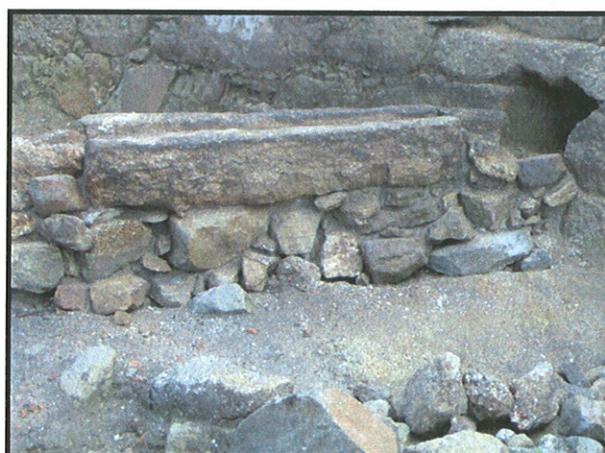
Foto 124: Detalle final cimentación canalización. Rotundo.

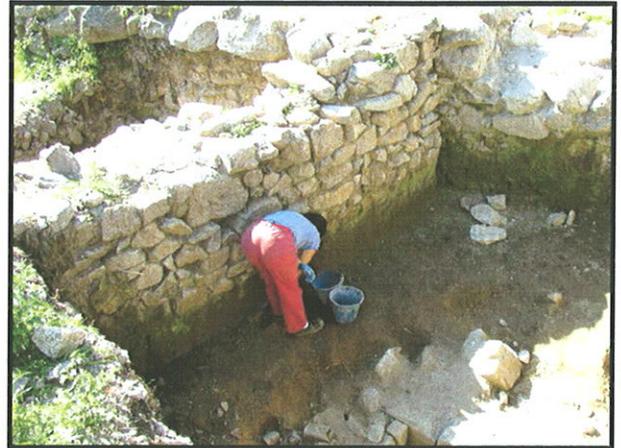
Foto 128: Consolidación de perfil arqueológico subyacente.

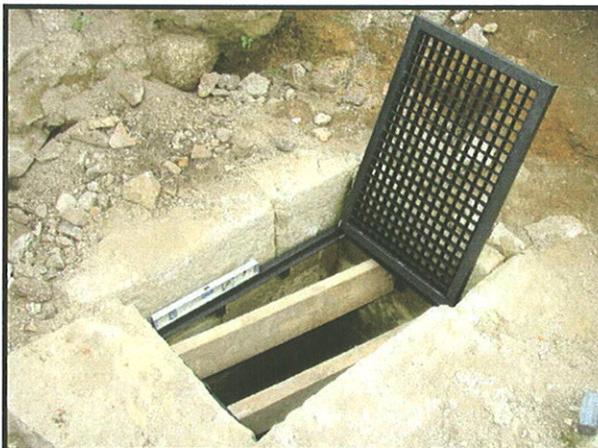
Foto 129: Colocación de reja.

Fue la última de las estructuras tratadas en 2005. Por motivos de seguridad se decidió tapar el hueco con una reja de trames galvanizada y anclada con tornillos de 15 cm de longitud. Además se encintaron algunos pequeños sillares que presentaban movimiento.

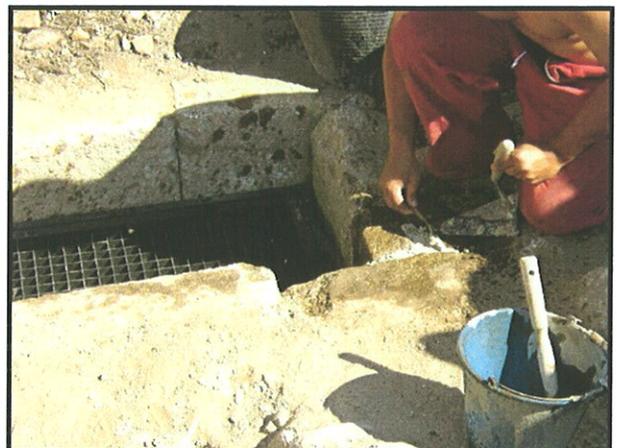
Foto 130. Encinte de elemento suelto.

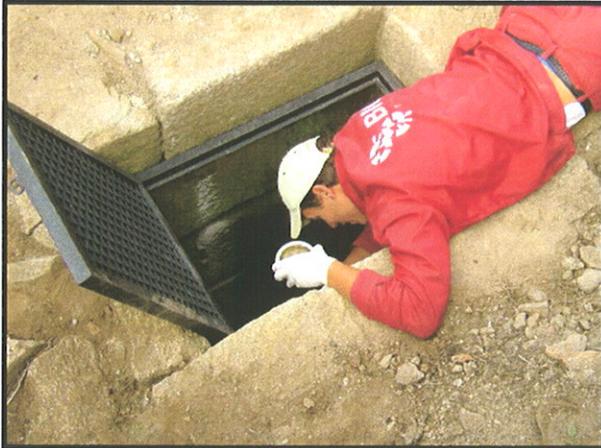
Foto 131: Aplicación de resina epoxi en hueco taladro.

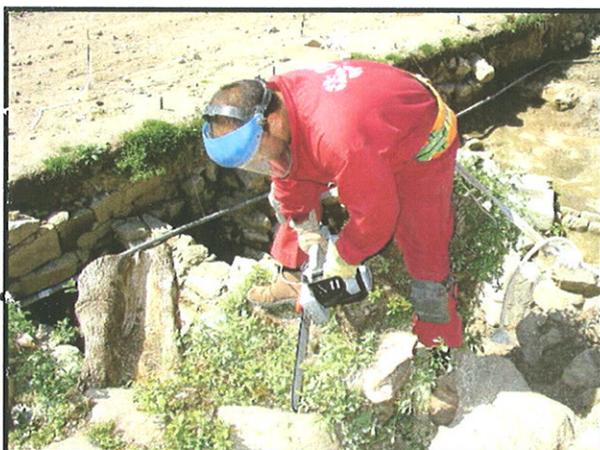
Foto 141: Recorte con sierra de espada.

El roble recibió corte mediante sierra de espada, perforación con taladro para inyección de tordón y pulverización en superficie de Hyvar X. Los huecos practicados en tronco (en torno a 150), ramas y raíces fueron taponados con plastilina para evitar su rápida evaporación. Actualmente se observa un amarillamiento generalizado en todos los brotes.

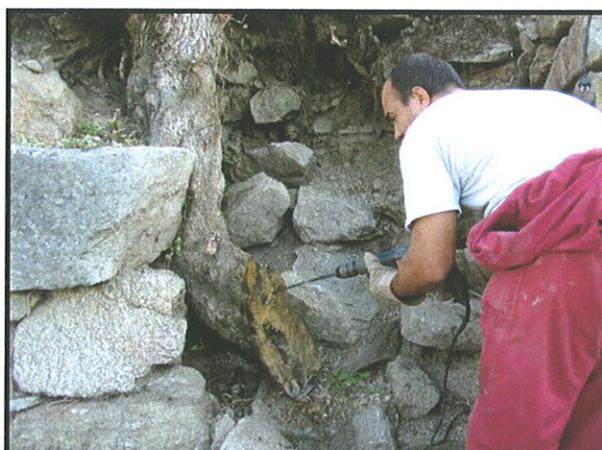
Foto 142: Ejecución de taladros para inyección de tordón.

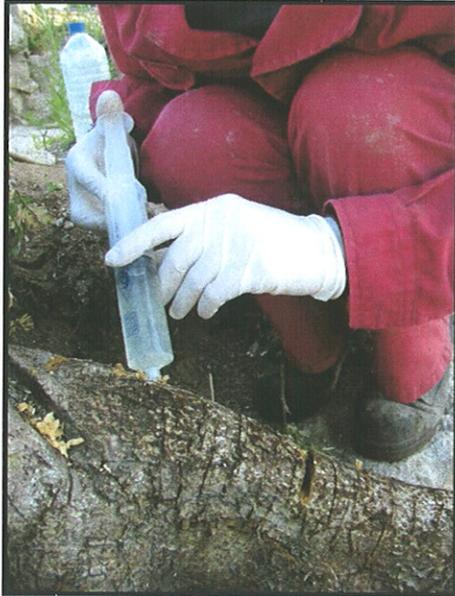
Foto 143: Inyección de tordón.

Foto 144: Otra vista de la inyección.

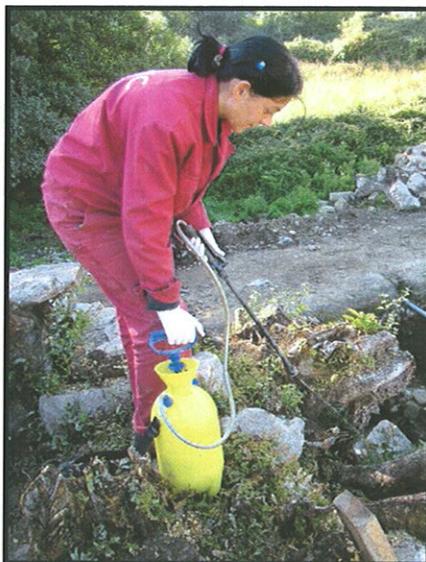
Foto 145, 146 y 147: Taponado de huecos tras inyección, Pulverización de Hyvar X y fumigación en cabecera M2.

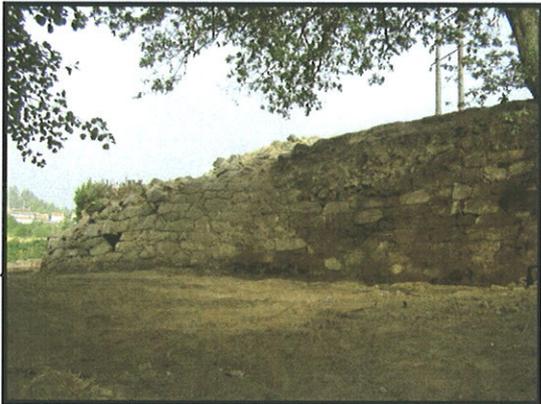
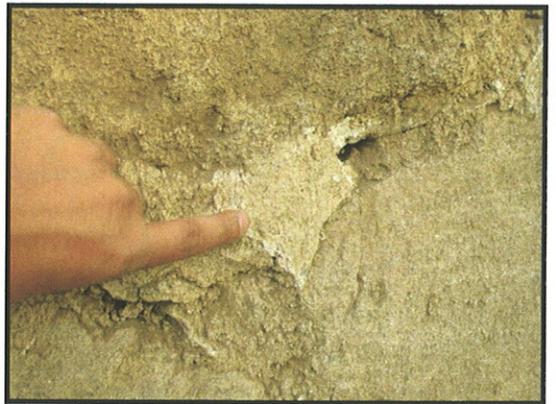
VISTA TRAMO SURESTE DE CERCA EXTERIOR Y DETALLE DE RESTOS DE ENLUCIDO.

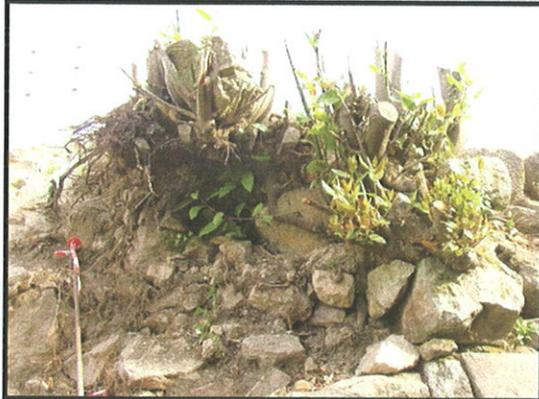
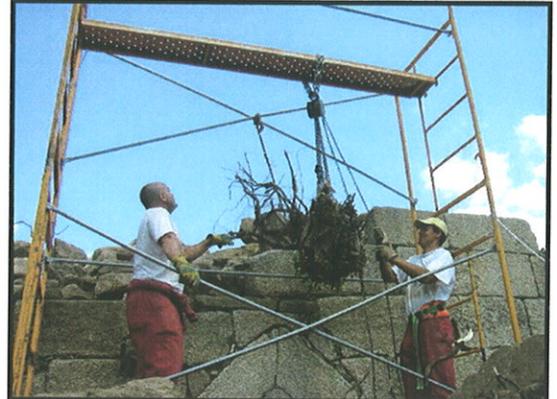
DESCARNADO DE RAÍCES EN LAUREL Y EXTRACCIÓN DE LAUREL MEDIANTE POLIPASTO.

Para eliminar los laureles primero se procedió con una tala de brotes y un “descarnado” de la raíces que favoreció el corte.

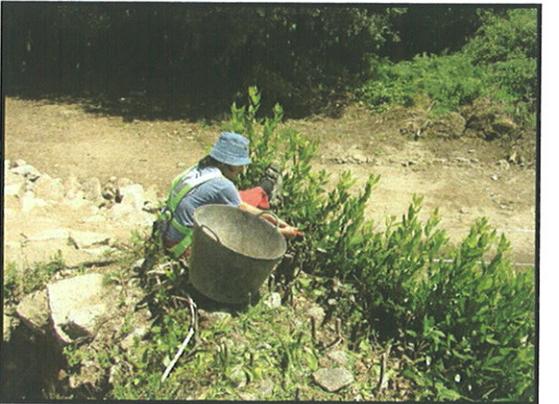
<p>FOTO 166 Y 167:</p> <p>CORTE DE BROTES DE LAUREL.</p>

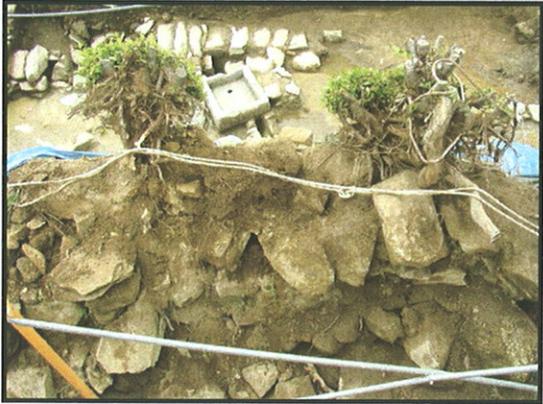
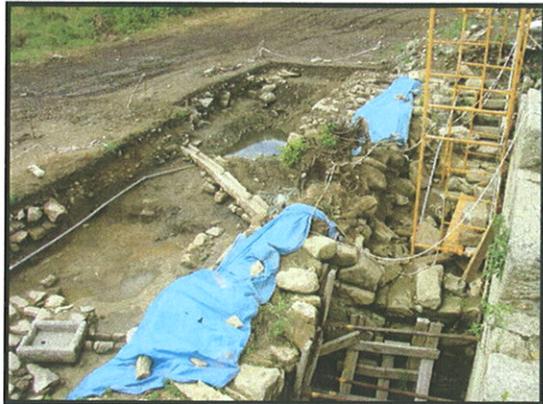
<p>FOTO 168 Y 169:</p> <p>LAURELES SOBRE CABECERA DE M2 LISTOS PARA EXTRACCIÓN Y VISTA GENERAL DE TRABAJOS.</p>

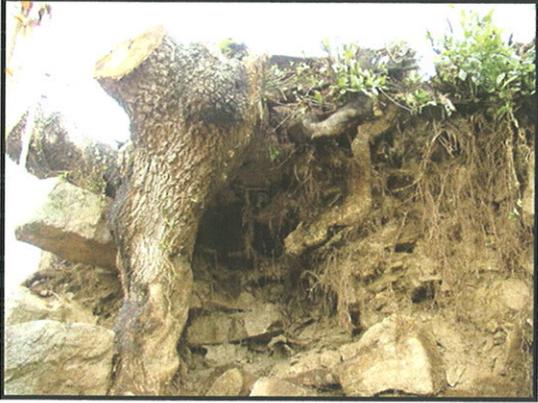
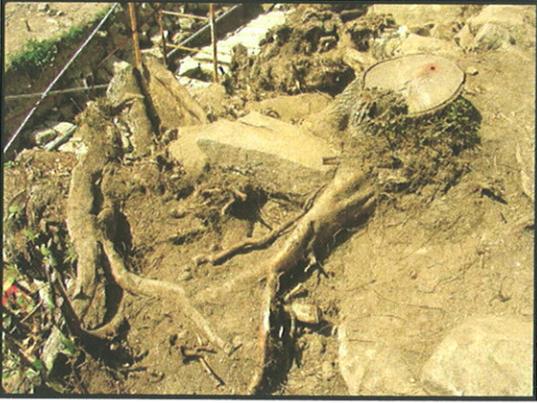
FOTO 180 Y 181:

CABECERA INICIAL EN TRAMO RECRECIDO DE TORREÓN SUR Y FINAL.

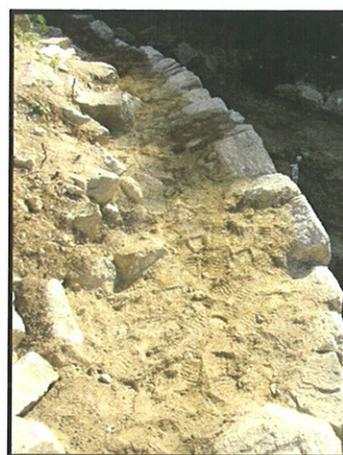
FOTO 182 Y 183:

FINAL DE CABECERA DE RELLENO DE M2 Y PIEZA REUTILIZAD A EN M24.

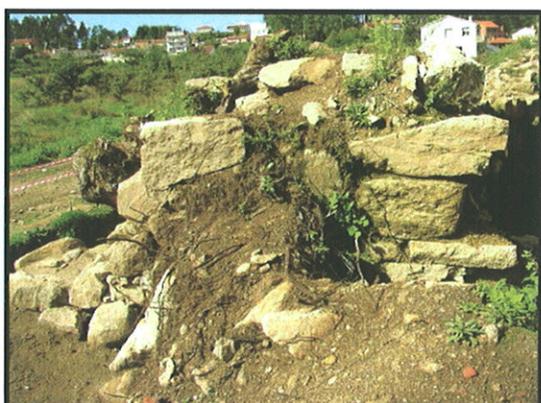
<p>FOTO 200 Y 201:</p> <p>DETALLE DE LA APARICIÓN DEL PARAMENTO EXTERIOR DE M3 EN SU PASO A TRAVÉS DE M2 POR EL TORREÓN. DETALLE DE PIEDRA QUE ACTUA COMO GRAPA ENTRE M3A Y M3B.</p>

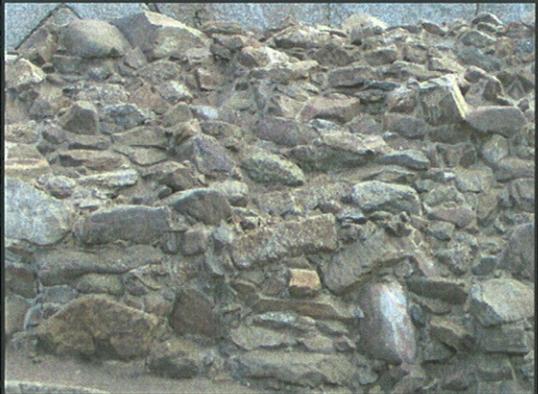
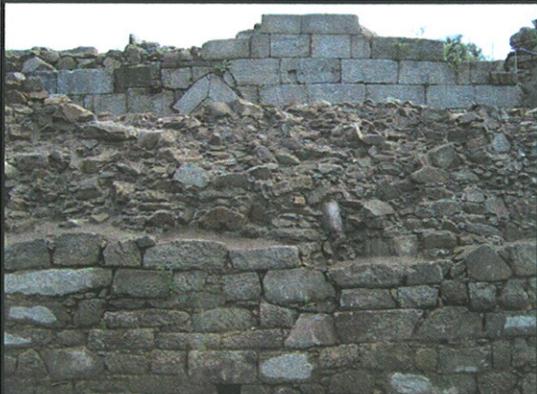
<p>FOTO 216 Y 217:  DOS VISTAS PARCIALES DE LA CONSOLIDACIÓN FINAL EFECTUADA EN RELLENO DE M2</p>

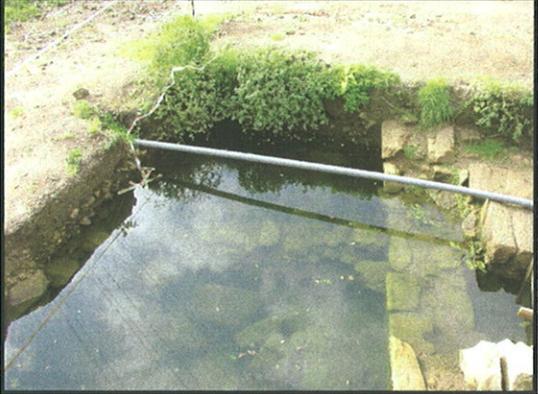
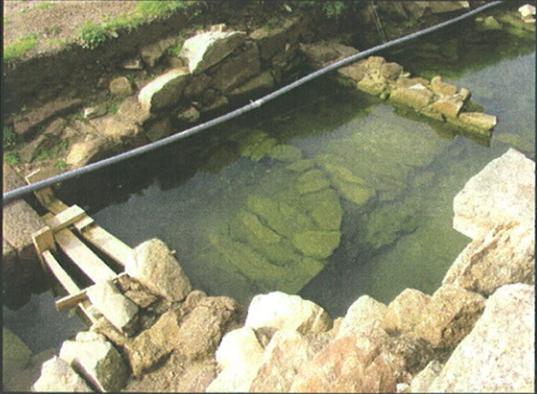
<p>FOTO 218 Y 219:  ENCHARCAMIENTO E INUNDACIÓN EN NOVIEMBRE DE 2005.</p>

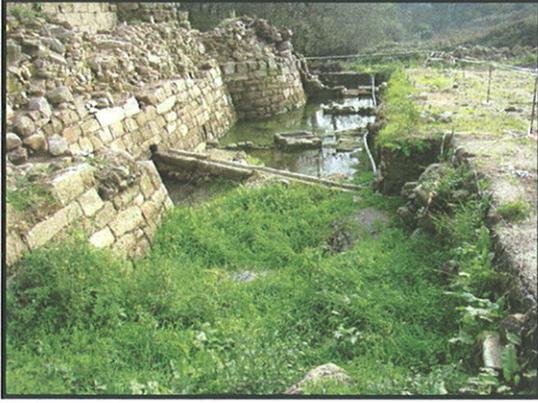
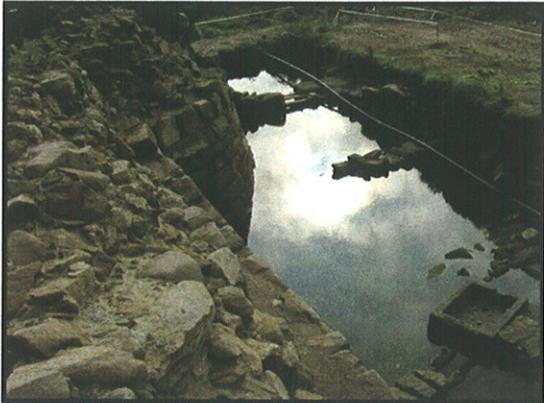
<p>FOTO 220 Y 221: ÍDEM ANTERIORES.</p>

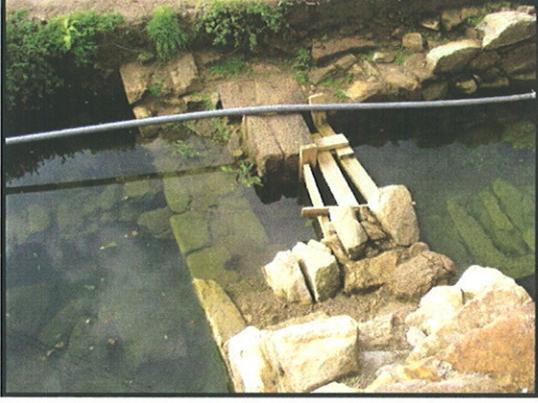
<p>FOTO 222 Y 223: ÍDEM ANTERIORES.</p>

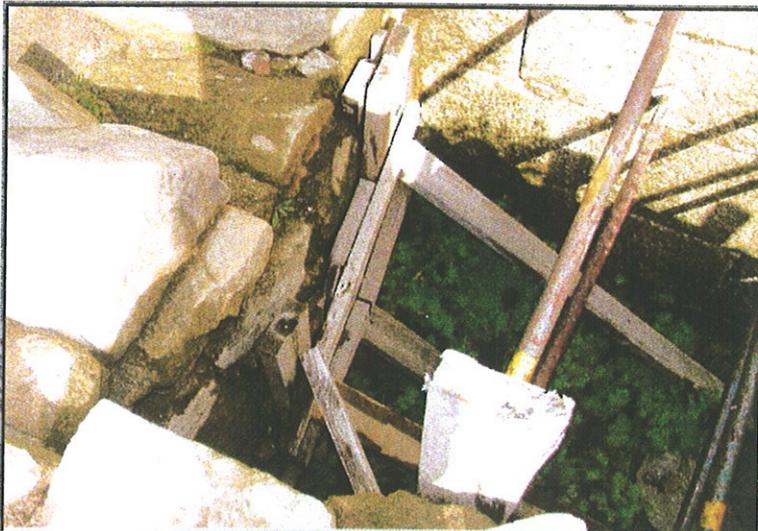
M4 EN 2005

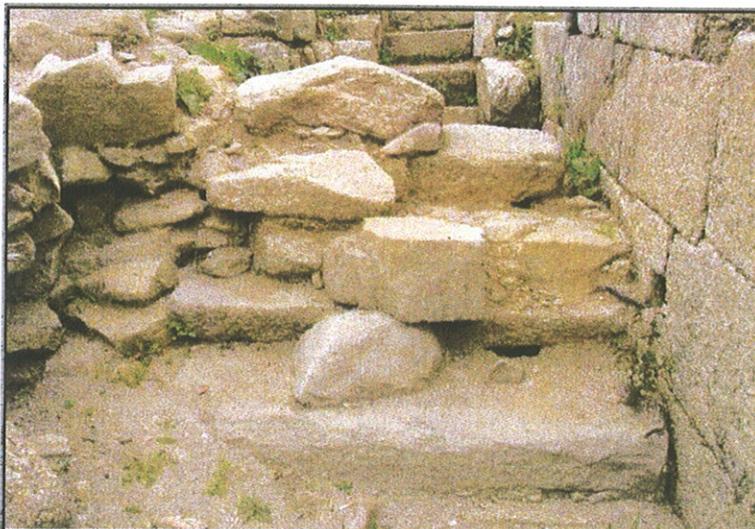
CÚPULA DE SÓTANO TRAS M4

DESCRIPCIÓN ARGAMASAS	N° MUESTRA	TOMADA A	OBSERVACIONES
Argamasa de cal aérea muy fragmentada y descohesionada. Tierra vegetal en peldaños.			Abrá que retacar perpiaños de cúpula con un nuevo mortero de cal.

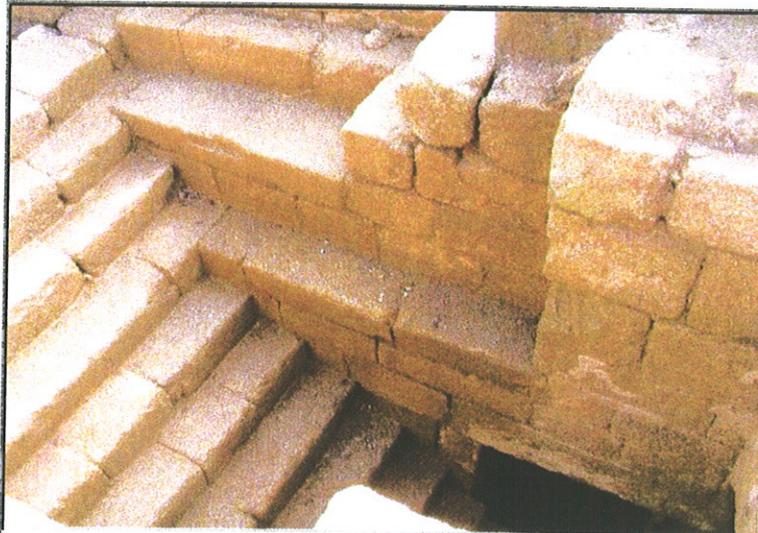
El arrastre continuo del terreno portante por escorrentía y lixiviación hace que los peldaños queden "en el aire" y por tanto se formen grietas verticales que terminan por romperlos.

OTRA VISTA DE M6

DESCRIPCIÓN ARGAMASAS	N° MUESTRA	TOMADA A	OBSERVACIONES
No argamasa en sí. Tierra que da soporte a los peldaños.			Se han retacado todos los peldaños con mortero de cal y ripios.

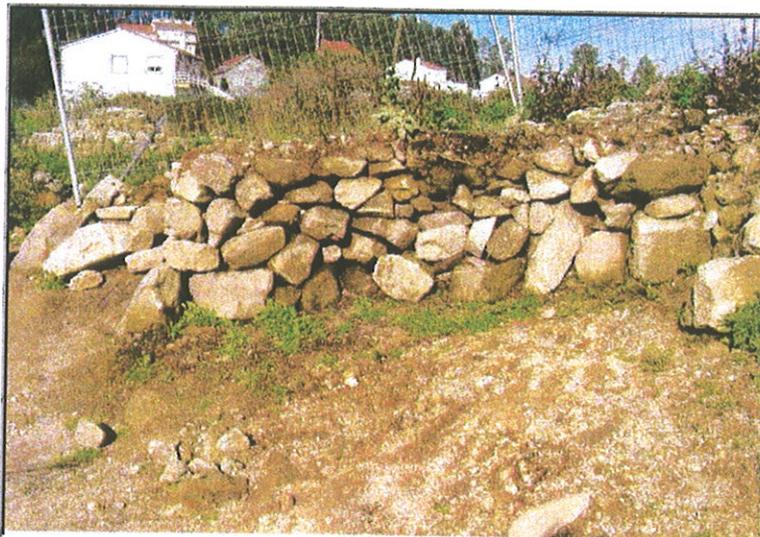
Todavía conserva manto de tierra vegetal en su cabecera que actúa agarrando al conjunto a modo de "zuncho". Cuando se excave comenzarán los procesos de degradación.

DETALLE ALZADO SUR M16 "MILLADOIRO"

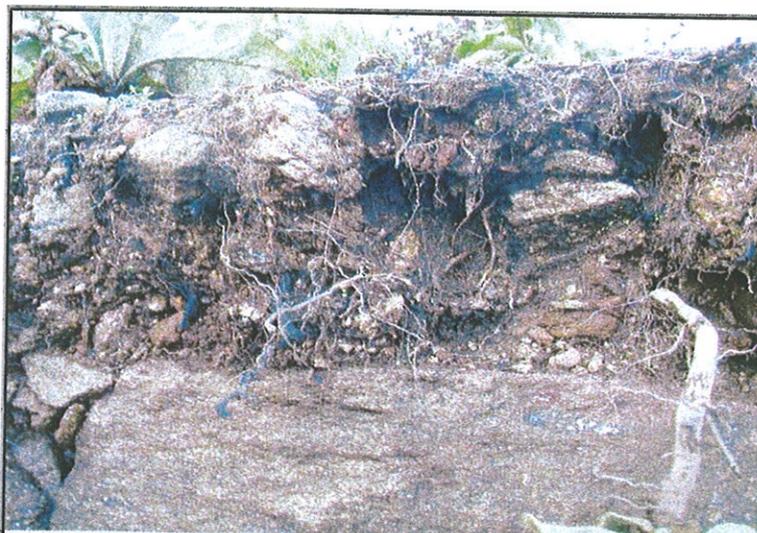
DETALLE SUELO ORGÁNICO SIN EXCAVAR

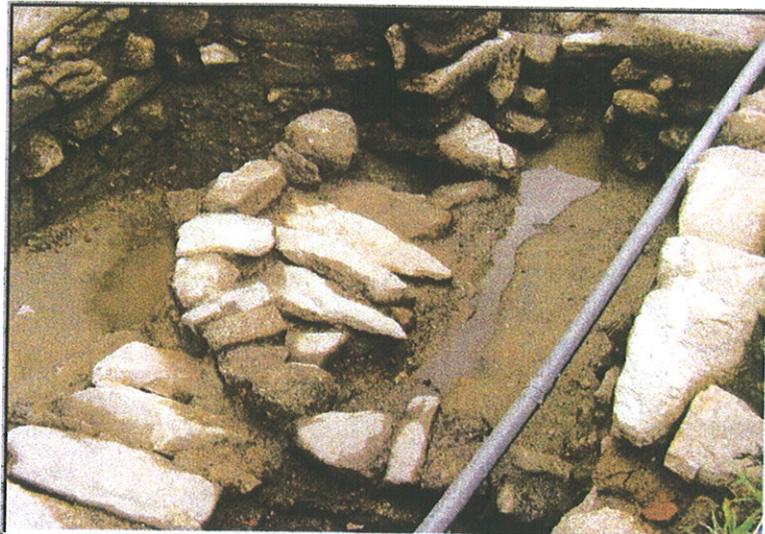
INICIAL M17

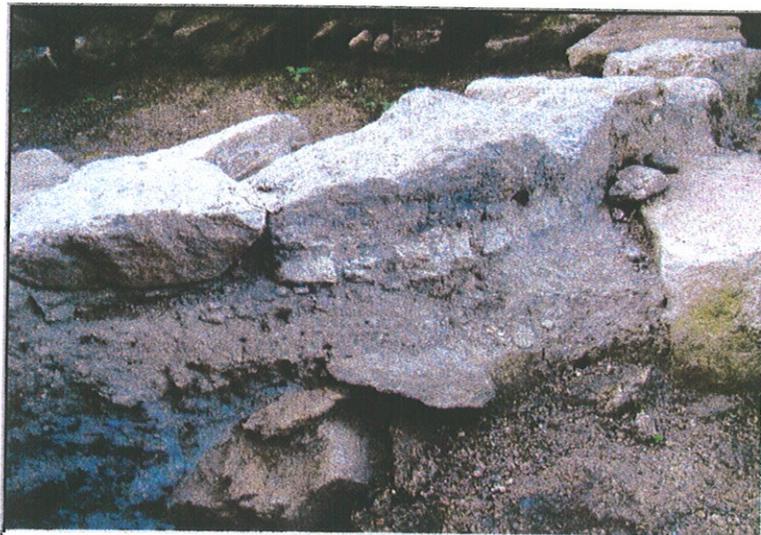
PERFIL TRAS CONSOLIDACIÓN

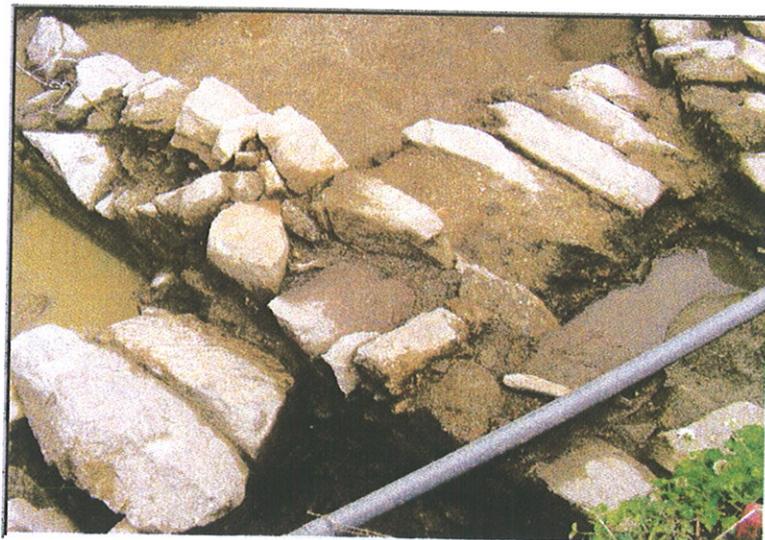
TAJEA INICIO EXCAVACIÓN

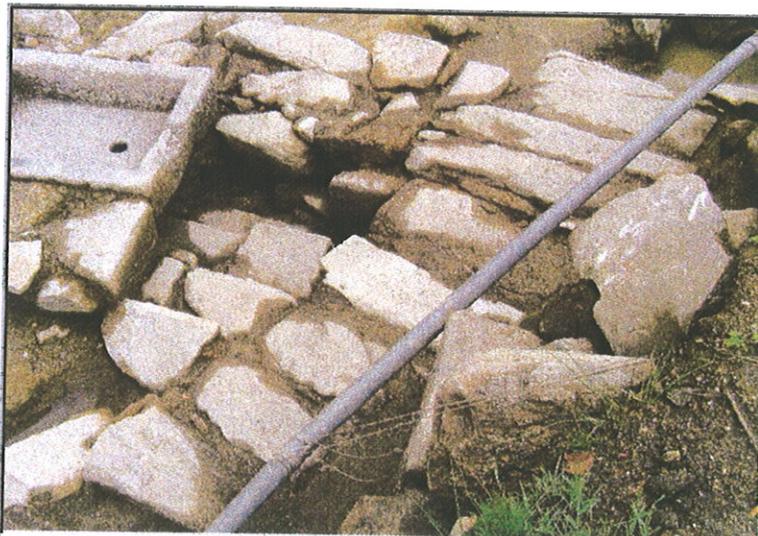
TAJEA CORTA M20

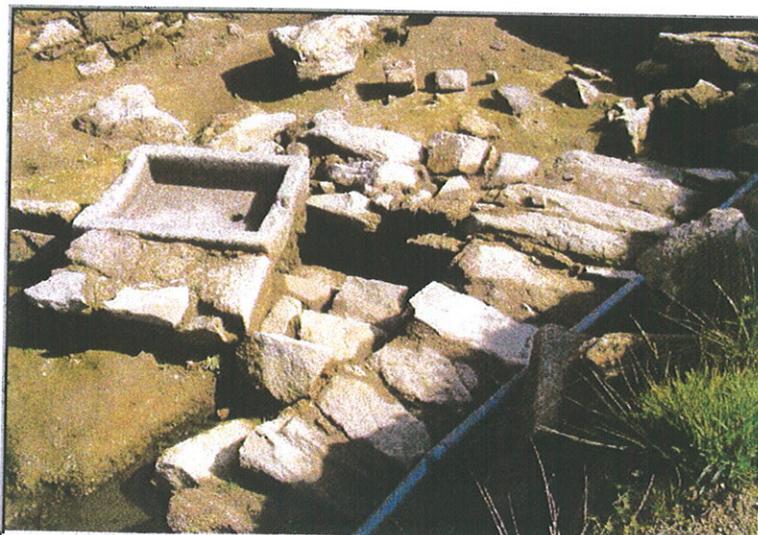
TAJEA Y GRUPO M20, 21 Y 22

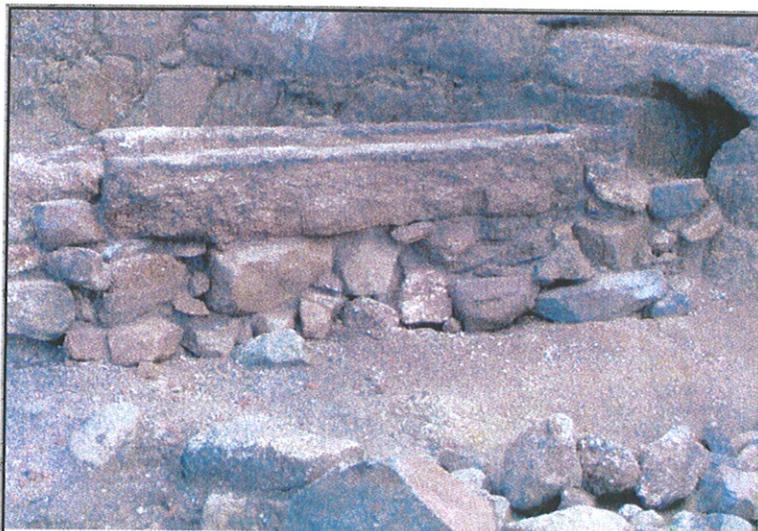
DETALLE RECALZO

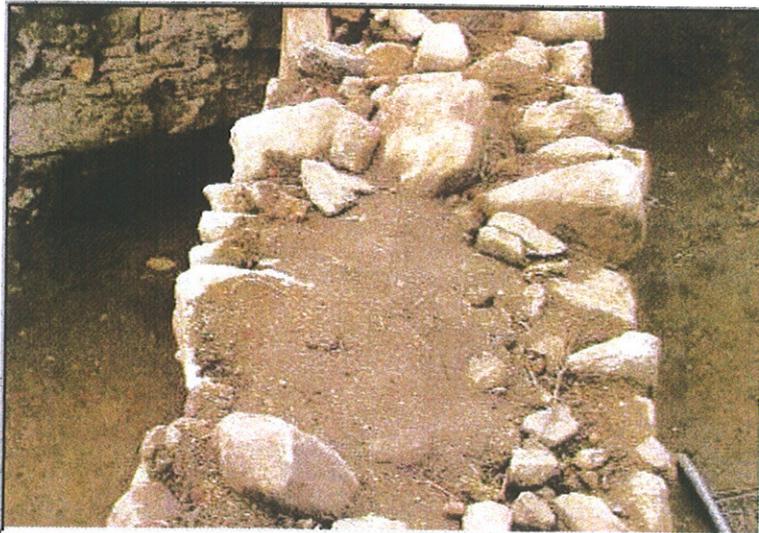
ESTADO ACTUAL CABECERA

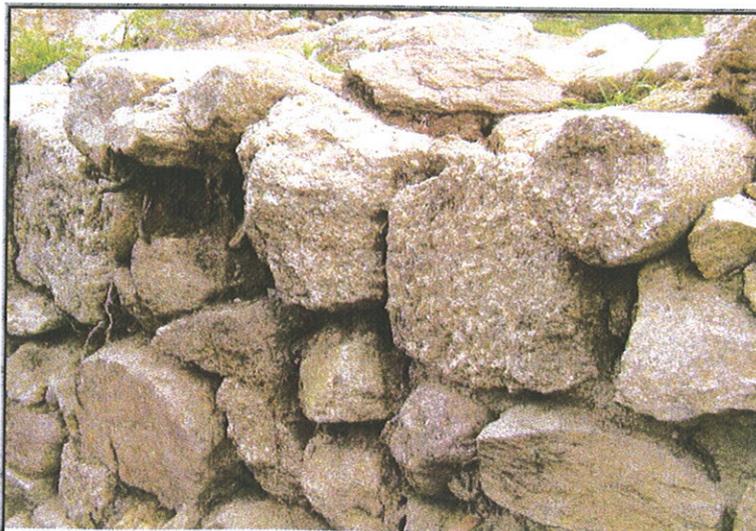
PARAMENTO Y ELEMENTO REUTILIZADO

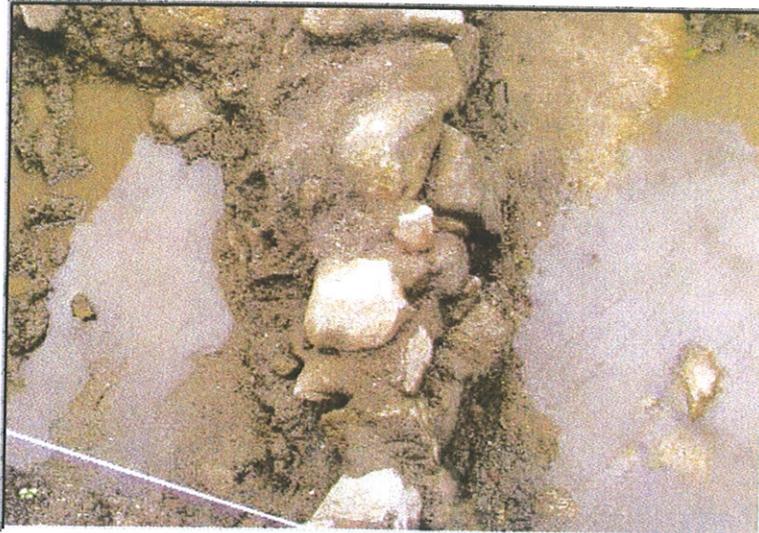
M26 DETALLE DE LA HILADA CONSERVADA
