MEMORIA TÉCNICA DO PLAN DE CONSERVACIÓN DA FORTALEZA DA ROCHA FORTE

**(3^a fase de actuación de conservación)
2006**

Fecha inicio/Fecha fin:	13 de junio de 2006/29 de septiembre de 2006
Obra:	PLAN DE CONSERVACIÓN FORTALEZA DA ROCHA FORTE 2006
Grado de Protección:	Bien inventariado. GA
Lugar:	Rocha Vella.
Parroquia:	Conxo.
Ayuntamiento:	Concello Santiago de Compostela.
Provincia:	A Coruña.
Objetivos del trabajo:	Científico, comunitario, sociocultural y educativo. Prevención y consolidación.
Estudio Técnico:	Arqueología: USC, Dña. Raquel Casal. D. Fernando Acuña. Conservación: BIC materiales y conservación SLL
Promotor Conservación 2006:	USC

Redacción: Gonzalo Buceta Bruneti.

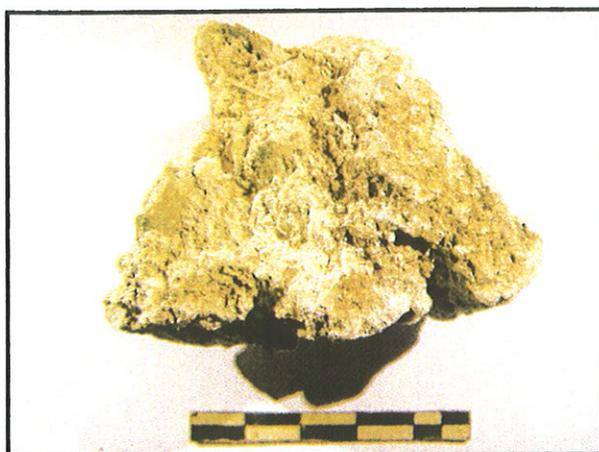
Foto 3: MUESTRA 1 UEM 1000 BASTIÓN S 6° HILADA.
ANALÍTICA.

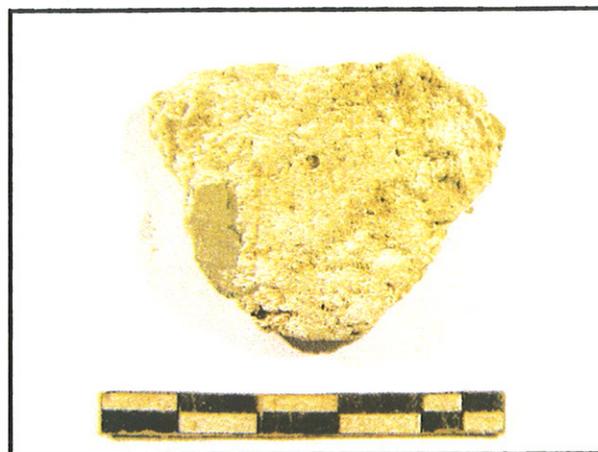
Foto 3: MUESTRA 2 UEM 1000 BASTIÓN S 6° HILADA.

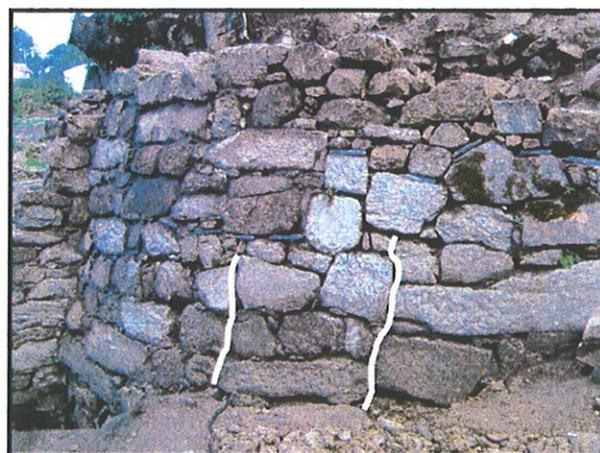
Foto 20: Ejemplos de llagas (junta vertical) “no matadas”.

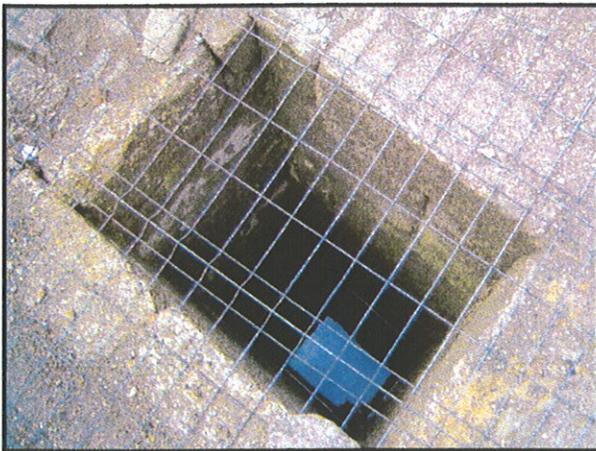
El pozo se encuentra conservado muy por debajo de su cota original (consultar en todo caso informe arqueológico). Se conforma a partir de la superposición de sillares más o menos regulares. La parte conservada presenta muy buena factura y ejecución. Por estar por debajo de la cota original plantea ciertos problemas de visibilidad y control de estructuras adyacentes.

Foto 30: Pozo M25. Sector 51. En 2005

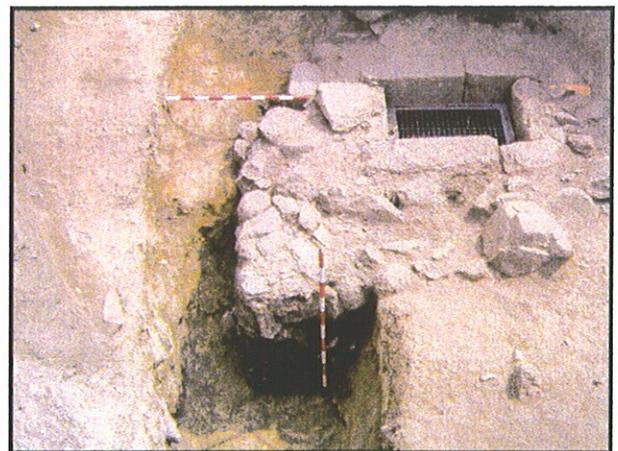
Foto 31: Pozo M25. Comienzo de excavación en 2006.

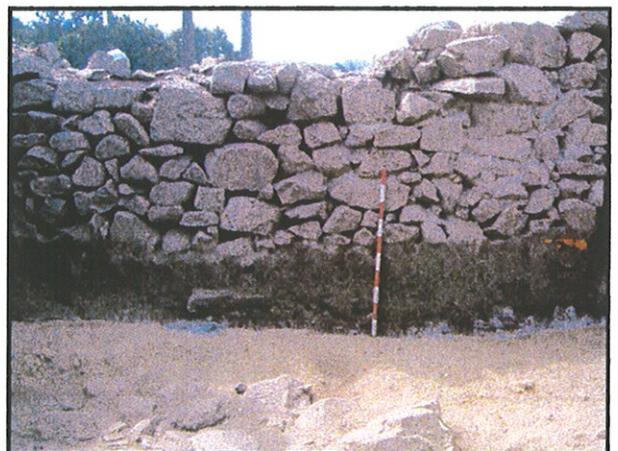
Foto 33: Cara Norte. Asiento directo sobre perfil.

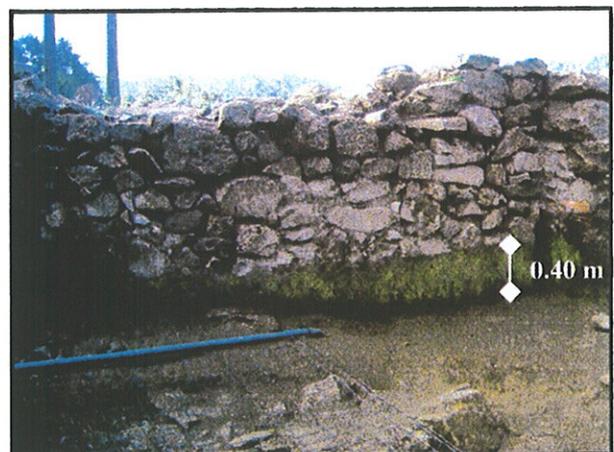
Foto 37: Ejemplo donde se recomienda recalce por bataches.

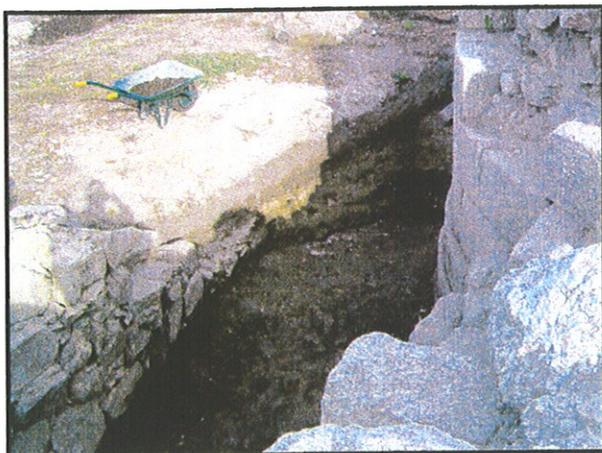
Foto 38: Perfil en Junio de 2006.

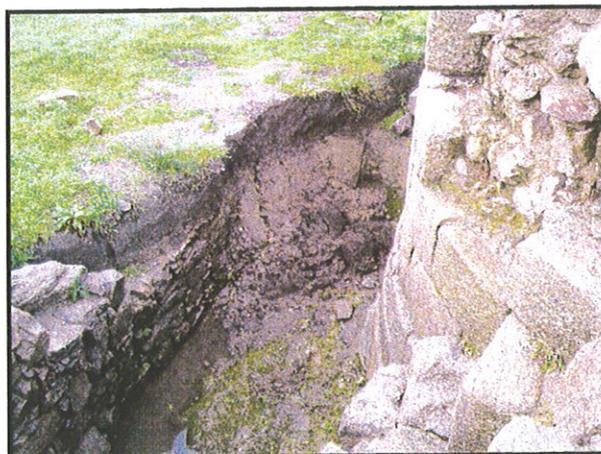
El problema nace cuando, por acción del calor, se produce la evaporación del agua intersticial y el agua de hidratación. Las moléculas de arcilla pierden toda plasticidad generándose contracción y desapareciendo los enlaces intermoleculares. La repetición cíclica de los procesos anteriores (hidratación- evaporación), que conducen a estados de contracción-dilatación, es lo que dificulta la conservación de los perfiles arqueológicos al aire libre. Desagregación, grietas, fisuras y derrumbes son, entonces, las formas de alteración presentes y su aparición indica que la pérdida de estos elementos está próxima a materializarse.

Foto 39: El mismo perfil tras las lluvias caídas en otoño de 2006.

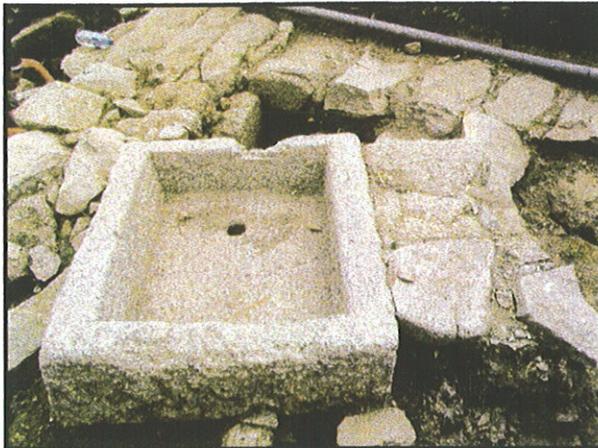
Foto 45: M21 y M22 antes del recalce.

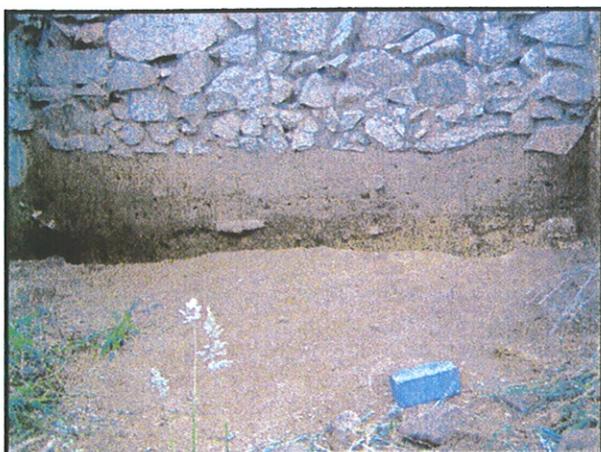
La estructura M24 también recibe un tratamiento de recalce tanto por su paramento Norte como por el Sur. Esta estructura, de baja relevancia científica, adquiere especial importancia bajo el punto de vista de la conservación ya que actúa muro de contención del relleno realizado en los sectores 41, 51, 52 y 62 que a su vez permite la conservación en cota del paramento y cimentación de la estructura M1 a la entrada de la fortaleza, Norte arqueológico.

Foto 51: Foto de entrada de perfil Sur de M24.

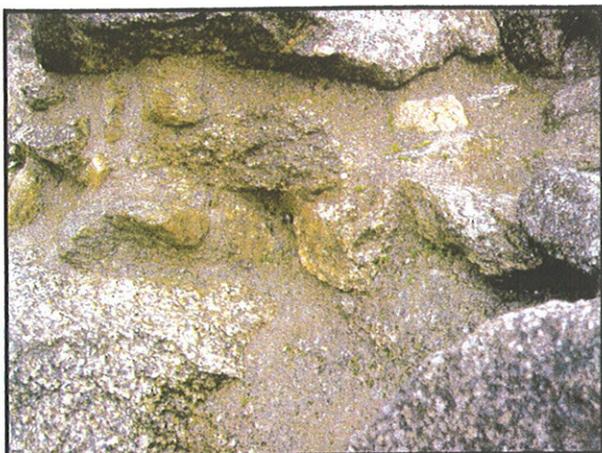
Foto 76: Detalle de de argamasa del 2004 en la actualidad.

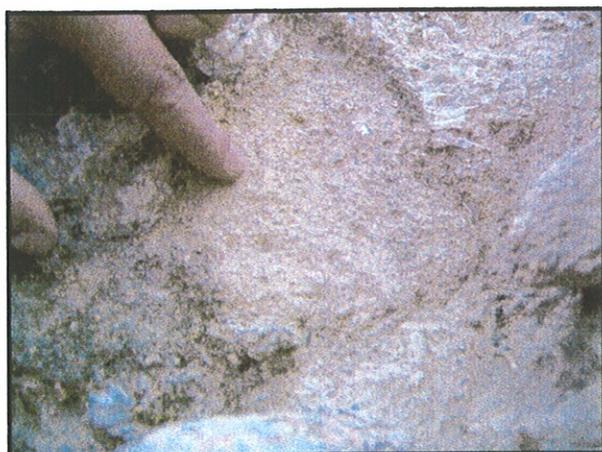
Foto 78: Detalle de argamasa original en M1 al Norte.

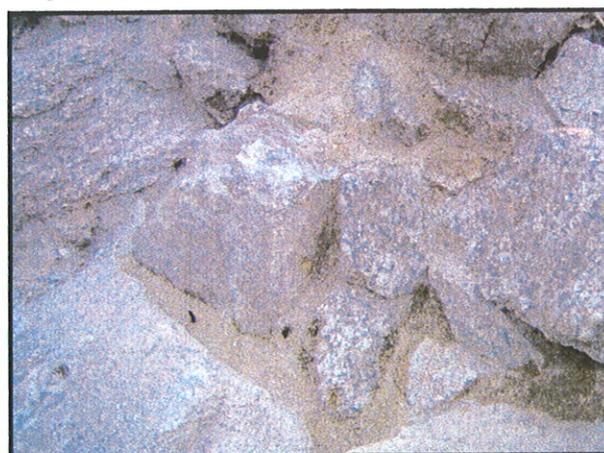
Foto 79: Detalle de argamasa de restauración en M1 al Norte.

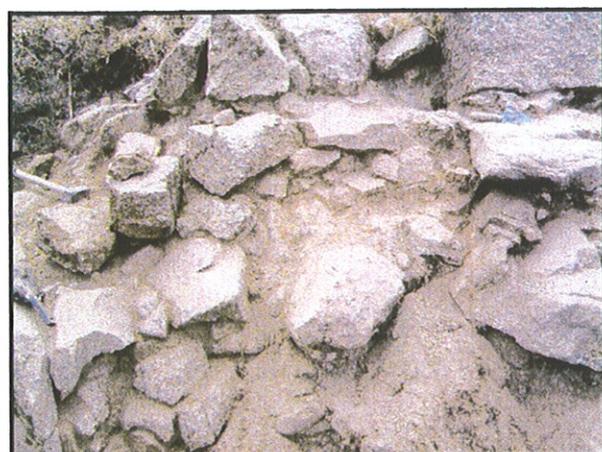
Foto 80: Vista de argamasa original en M1 al Norte.

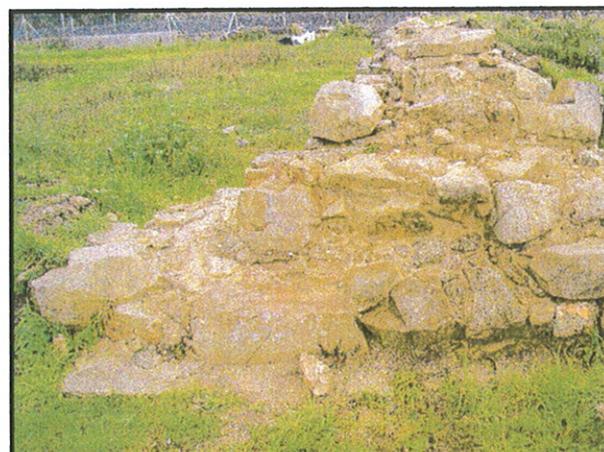
Foto 81: Vista argamasa durante fraguado en M1 al Norte.

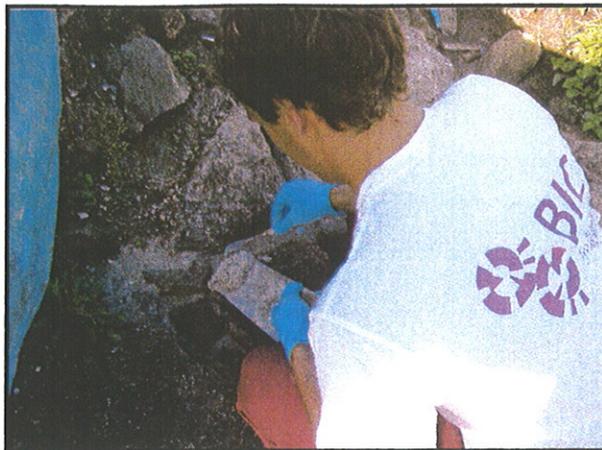
Foto 92: Trabajos de consolidación de NO en 2006.

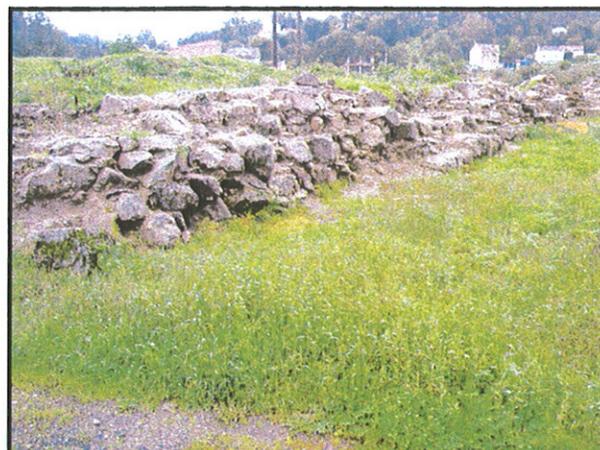
La estructura M1 al Norte arqueológico del yacimiento muestra en su tramo Este lo que todavía parece ser el relleno interior mientras que en su tramo Oeste, toda vez que ya ha avanzado la excavación, aparece parte de la cimentación y posible arranque de la primera hilada. También es visible el relleno interior de la estructura. Los tratamientos que ha recibido este tramo Norte de la muralla M1 son:

Foto 93: Tramo Este de M1 al Norte. Entrada.

Foto 94: Tramo Este de M1 al Norte. Salida.

- a. Limpieza y extracción de argamasas alteradas.
- b. Encinte y rejunte con argamasas con y sin color según aspecto de las argamasas originales. Tintado de argamasa.
- c. Recolocación de piedras y retacado.
- d. Consolidación de argamasas originales.
- e. Consolidación del perfil sobre el que se asienta su paramento interior en su tramo Noroeste (tratamiento descrito en el punto 2.1 de esta memoria).

En esta área la estructura M1 contiene mayor cantidad de argamasa original, con un buen estado de conservación en ciertas zonas. Fue por ello que se decidió conservarlas consolidándolas con silicato de etilo al 5-10% en metanol. También se emplearon lechadas de cal.

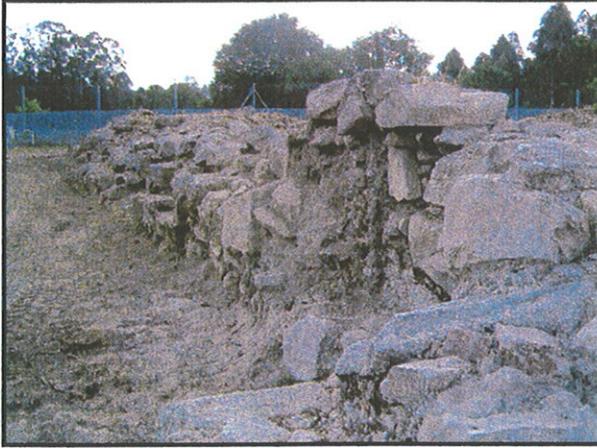
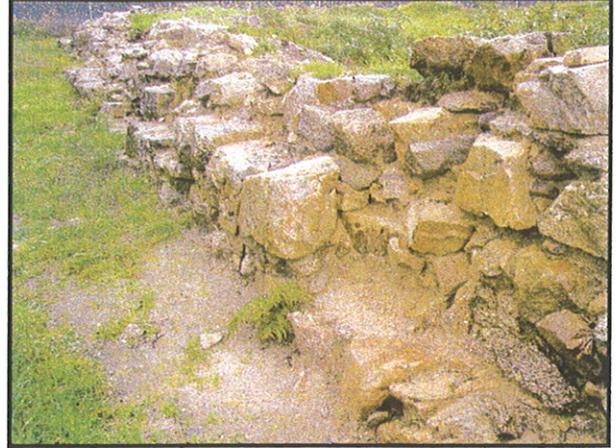
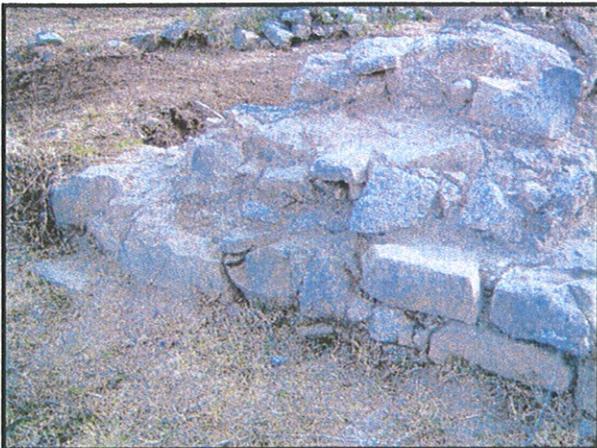
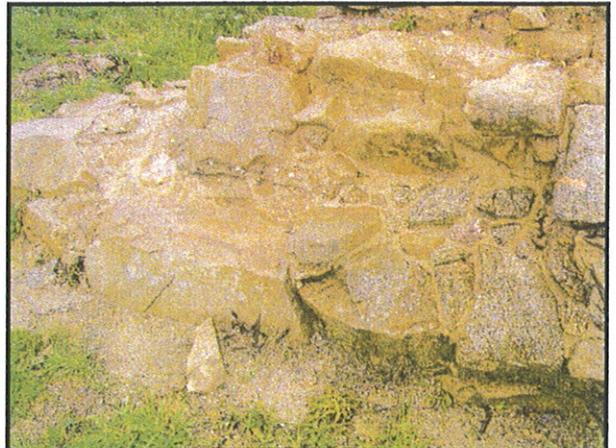
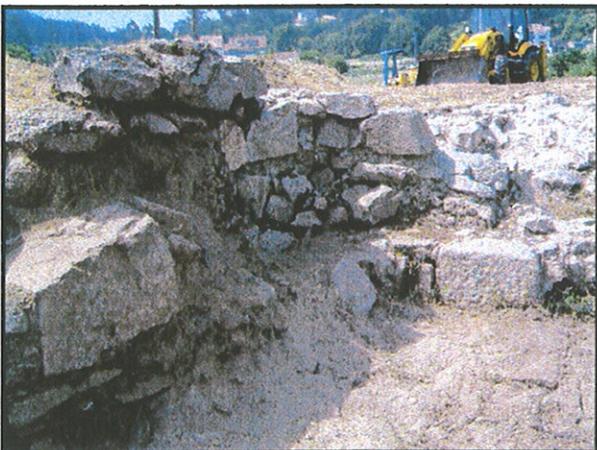
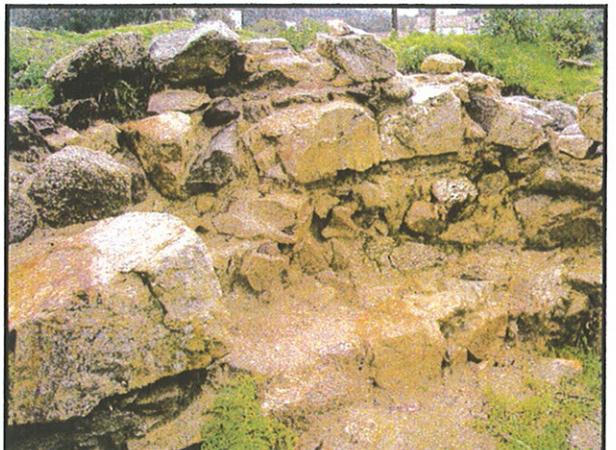
Foto 95: Tramo Este de M1 al Norte. Entrada.

Foto 96: Tramo Este de M1 al Norte. Salida.

Foto 97: Tramo Este de M1 al Norte. Entrada.

Foto 98: Tramo Este de M1 al Norte. Salida.

Foto 99: Tramo Este de M1 al Norte. Entrada.

Foto 100: Tramo Este de M1 al Norte. Salida.

Las argamasas aplicadas se texturaron para obtener un aspecto similar al de las originales. El color también fue seleccionando siguiendo el mismo criterio.

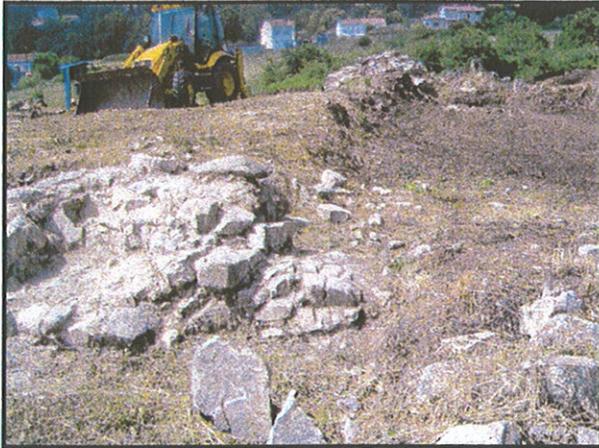
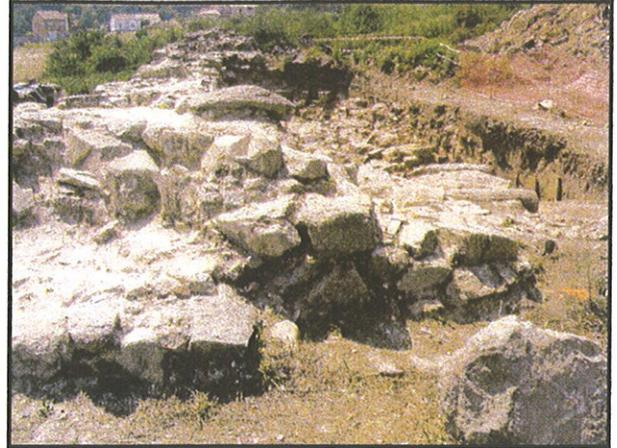
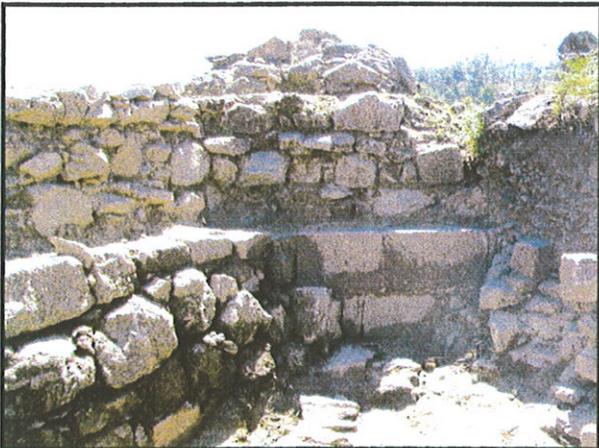
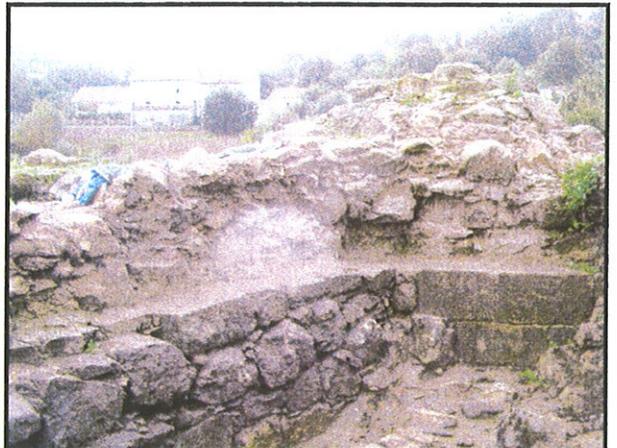
Foto 101: Tramo Oeste de M1 al Norte. Entrada.

Foto 102: Tramo Oeste de M1 al Norte. Salida.

Foto 103: Tramo Oeste de M1 al Norte. Entrada.

Foto 104: Tramo Oeste de M1 al Norte. Salida.

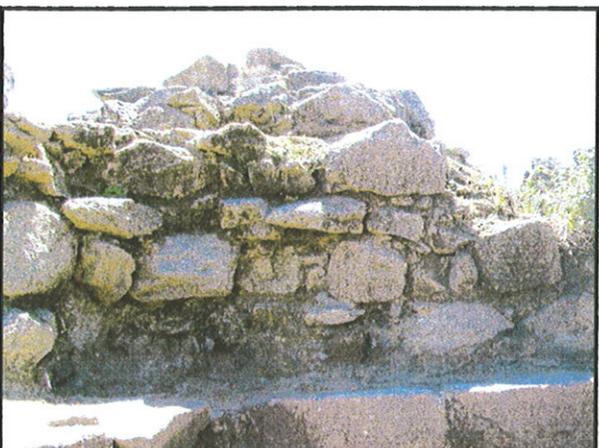
Foto 105: Detalle de relleno en torreón NO. Entrada.

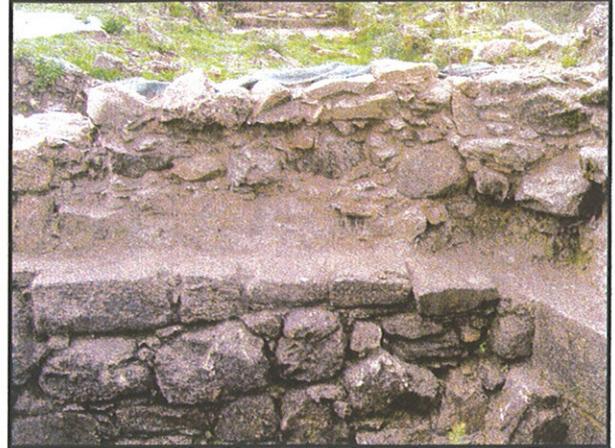
Foto 108: Detalle de consolidación de relleno de M1. Salida.

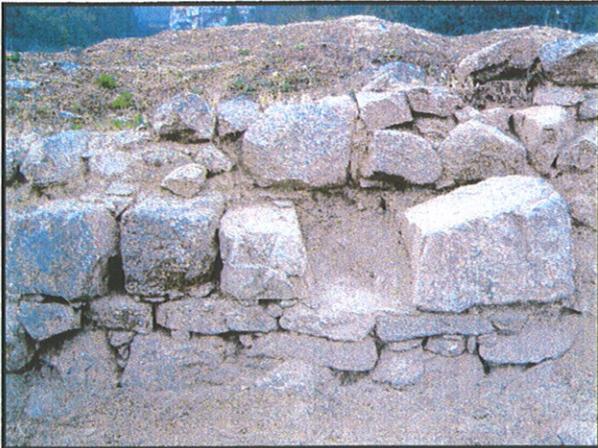
Foto 109: Detalle de entrada de M1 al Norte tramo Este.

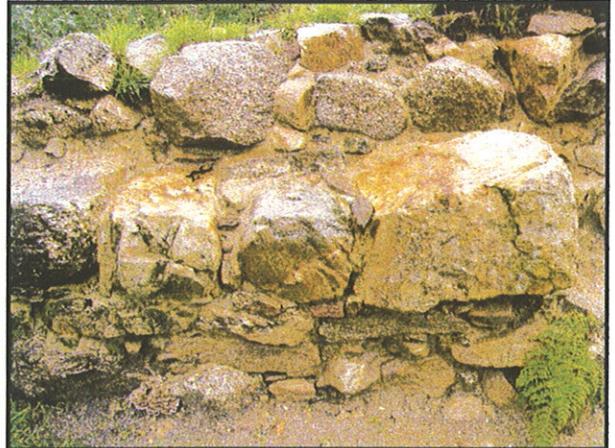
Foto 110: Detalle de refuerzo estructural y consolidación.

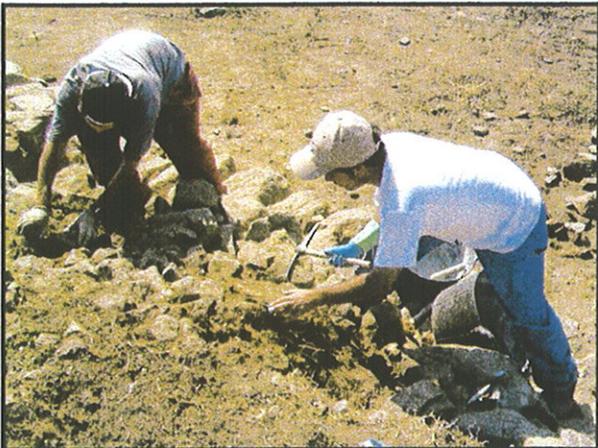
Foto 111: eliminación de tierra vegetal en M1.

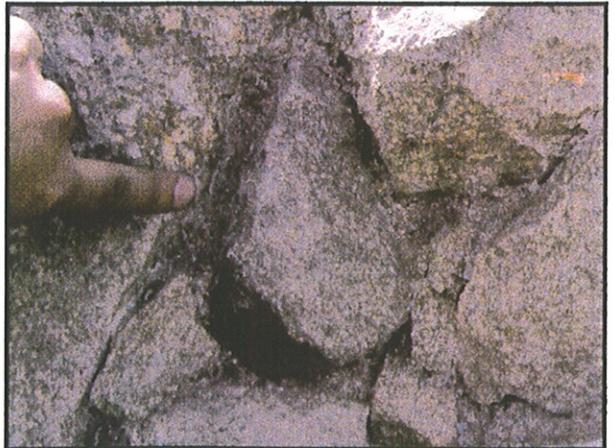
Foto 112: Detalle de aspecto de argamasa tras consolidación.

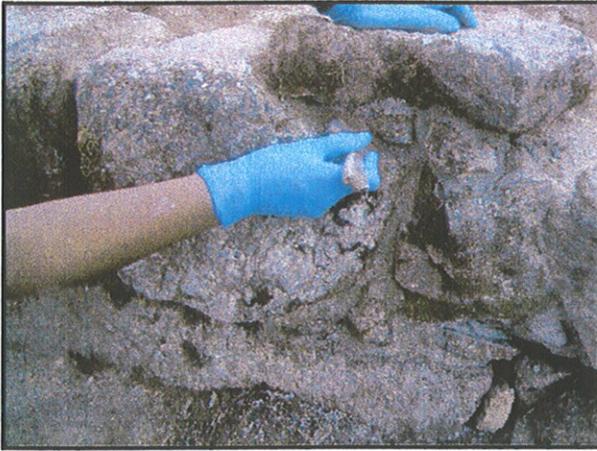
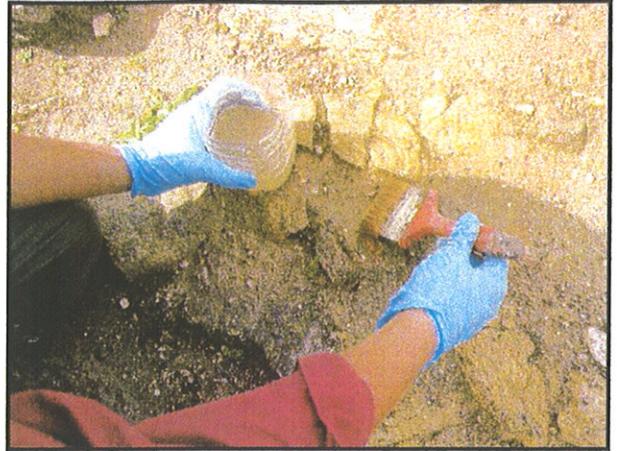
Foto 113: Consolidación e argamasa original con silicato.

Foto 114: Ídem 113.

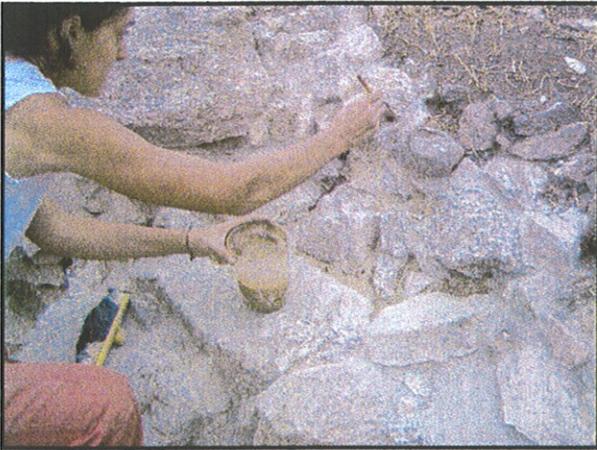
Foto 115: Tintado de argamasa en fresco.

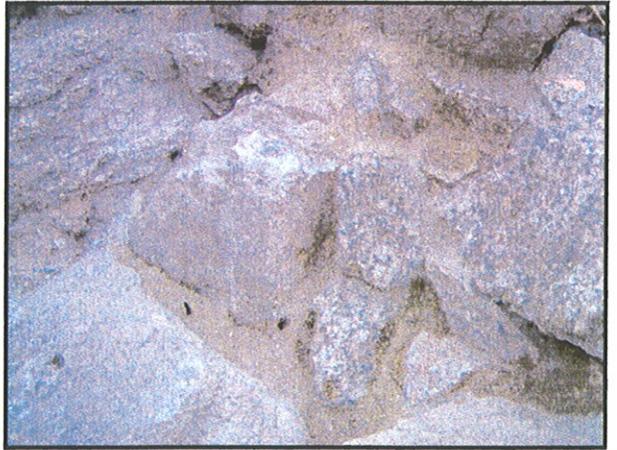
Foto 116: Aspecto de argamasa durante el secado.

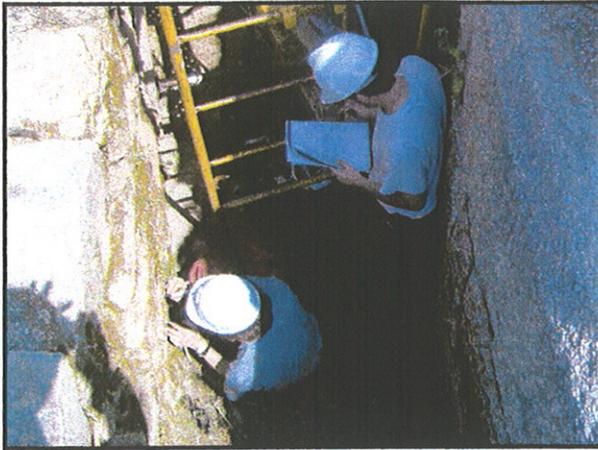
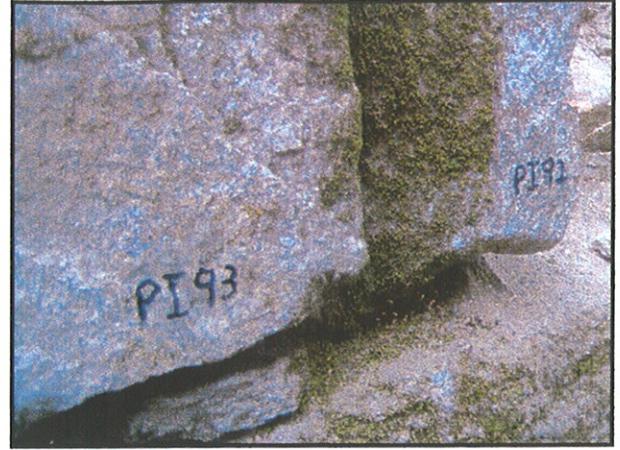
Foto 127 y 128: Registro y toma de datos. Detalle de siglado.

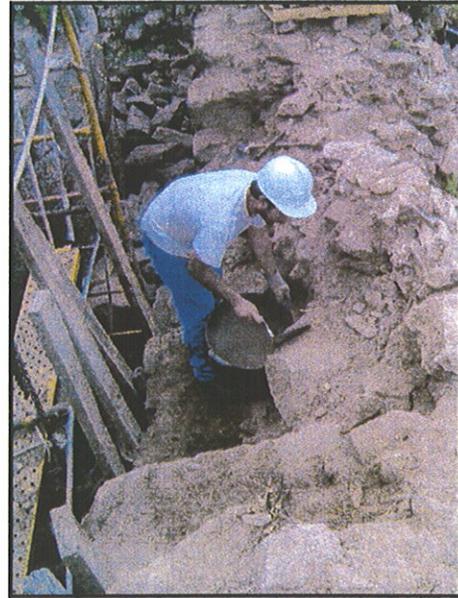
Foto 129 y 130: Fases de limpieza y desmonte pieza a pieza.

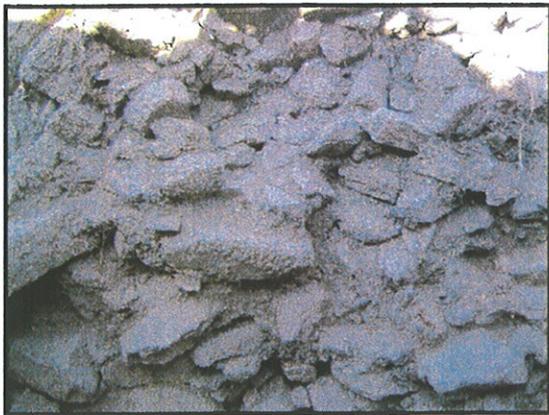
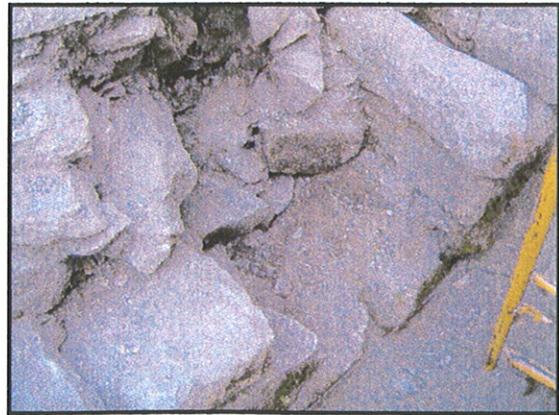
Foto 131 y 132: Aspecto que presenta el paramento interior tras desmontaje y nivel al que se llegó.

Se ha propuesto desmontar una longitud total de 7,06 m aunque se ha desmontado menos por la parada cautelar comentada anteriormente. La altura de M2 por su paramento interior en este tramo desmontado da como resultado: 2,56 m, 1,94 m, 2,42 m. El ancho medio en cabecera del relleno tiene como medidas: 1,35 m, 1,51 m, 1,67 m, 0,77 m y 1,82 m.

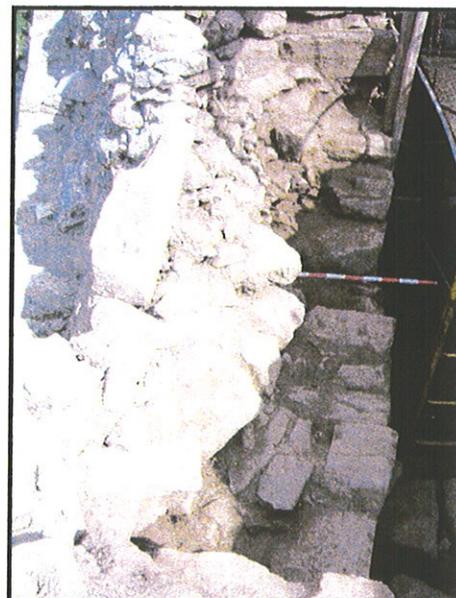
Foto 135 y 136: Aspecto que presenta el paramento interior tras desmontaje y nivel en que se llegó.

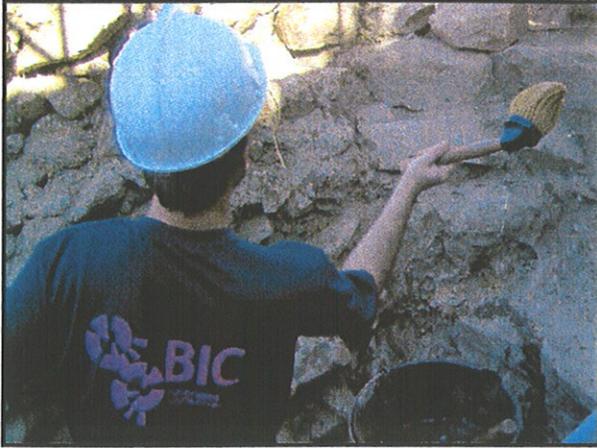
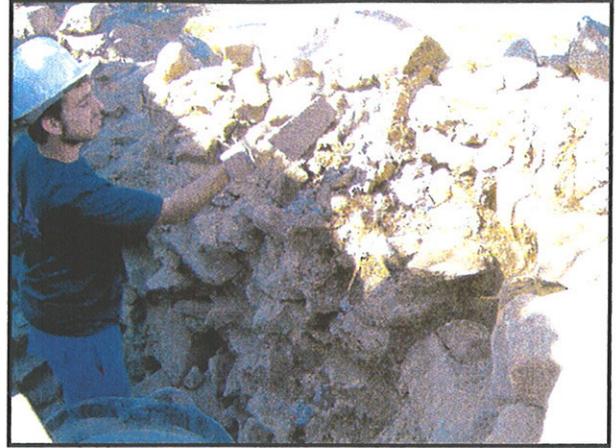
Foto 137 y 138: Mojado y zarpeado.

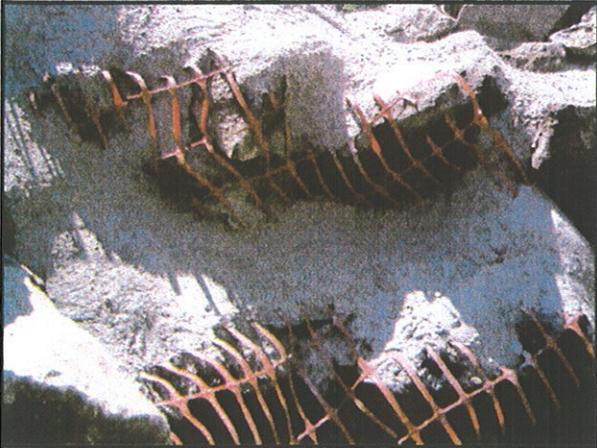
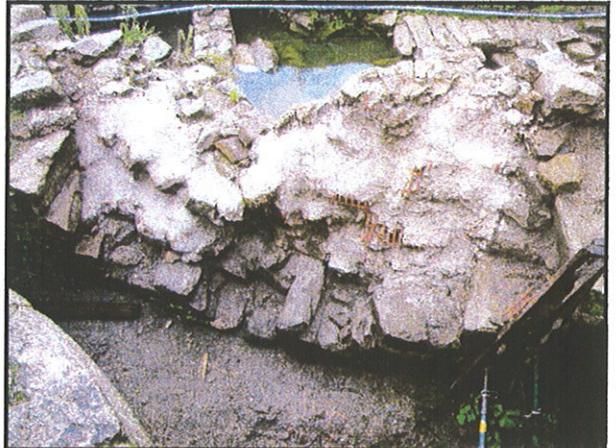
Foto 139 y 140: Vista de la malla sintética y mortero de cal para tomado de mampuestos.

Queremos hacer notar que todo el trabajo de desmontaje se realizó de forma manual sin ayuda de elementos auxiliares pues la grúa que estaba previsto montarse para este trabajo no fue finalmente instalada por desajustes en el presupuesto de la empresa de construcción. Con la ayuda de un simple polipasto, “patas de cabra” y bastante esfuerzo se consiguió desmontar hasta el nivel deseado.

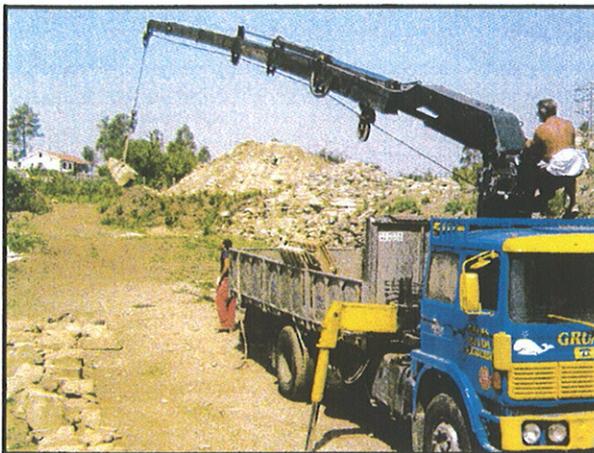
Foto 142 y 143: Vista de la colocación ordenada de mampuestos y desalojo de los mismos.

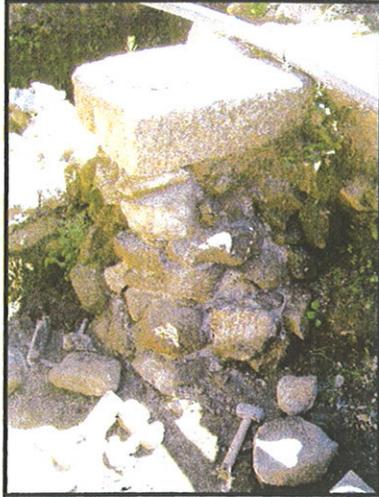
Ésta, además, estuvo apeada con correas de madera puesto que la consolidación efectuada ese año no garantizaba su conservación.

Foto 144 y 145: Consolidación del extremo Oeste de M3b (M3b1 en fichas de conservación) y final de consolidación que permite conservación con el encharcamiento actual.

Se decide por tanto ejecutar un recalce siguiendo los criterios ya descritos en el capítulo 5.1 Tratamiento realizados en perfiles arqueológicos.

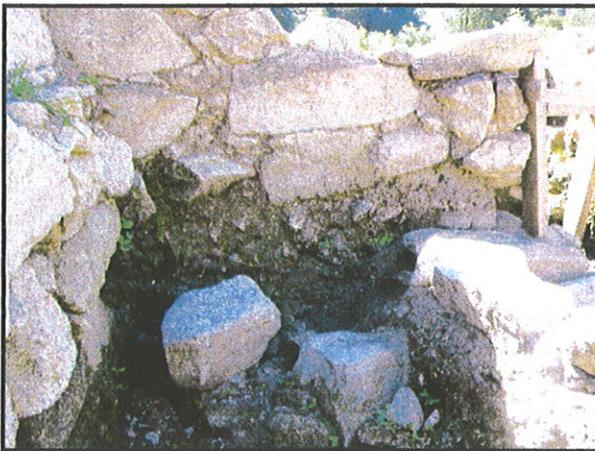
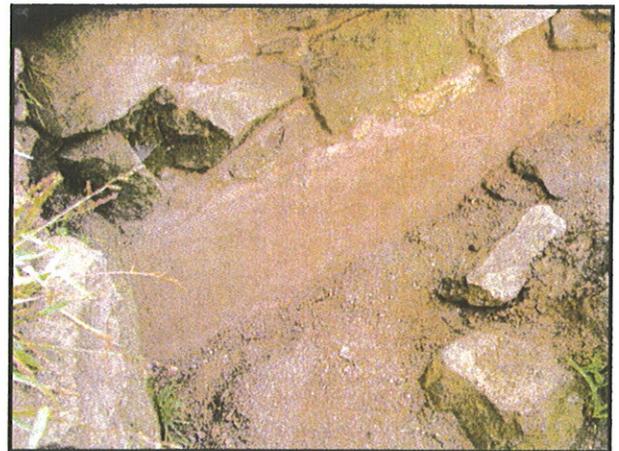
Foto 146 y 147: Fotografía de entrada de M3b y fotografía de salida.

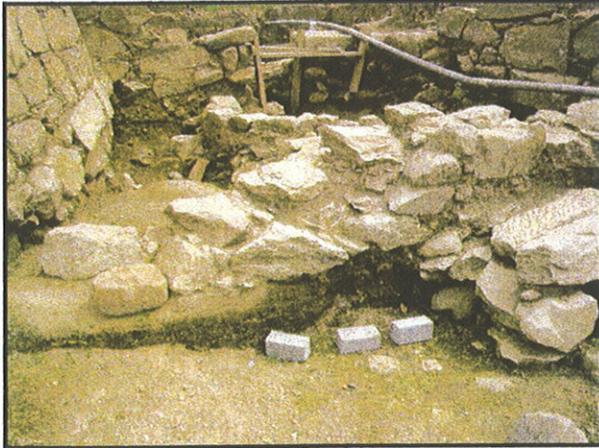
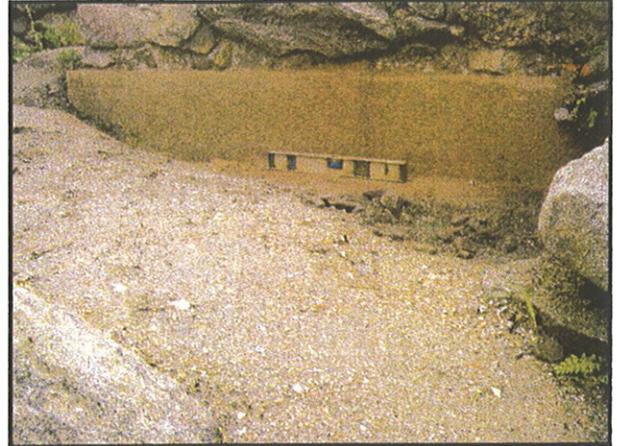
Al igual que M17 y M18 recibe un tratamiento de consolidación en perfiles arqueológicos en 2005. como este tratamiento no es efectivo según el estado actual de la excavación se procede a efectuar un recalce de la misma tanto por su lecho Norte como por el Sur.

Foto 153 y 154: Extremo Este al Norte de M19. Fotografía de entrada y salida.

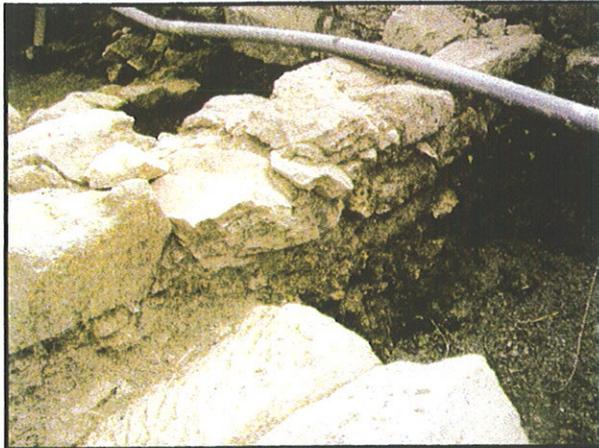
Foto 155 y 156: Extremo Oeste al Norte de M19. Fotografía de entrada y detalle de recalce antes del raspado.

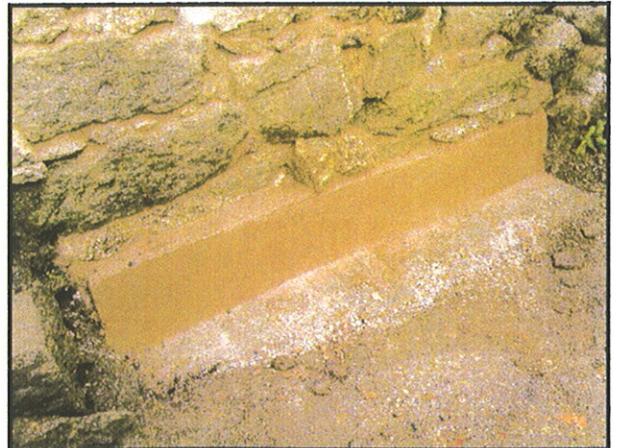
Foto 157 y 158: Extremo Oeste al Sur de M19. Fotografía de entrada y salida antes del raspado.

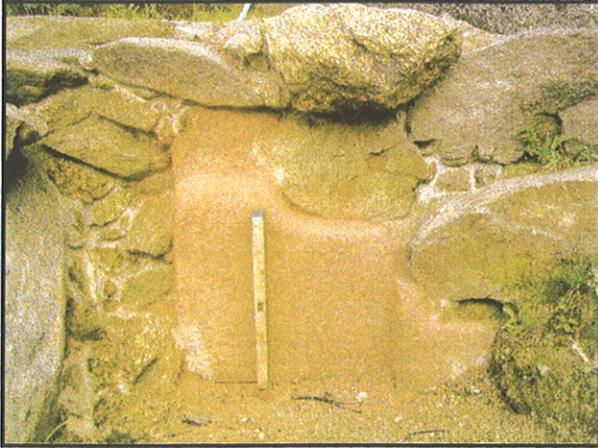
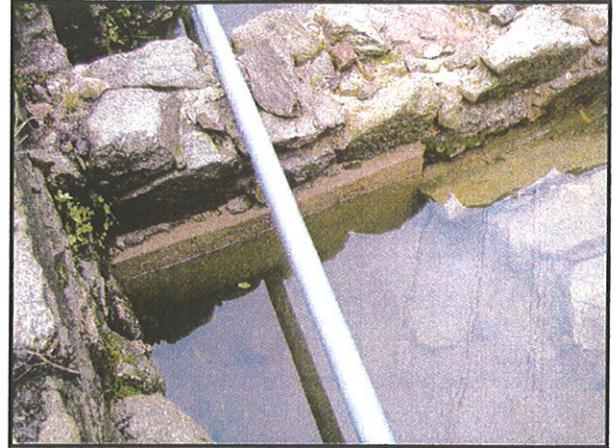
Foto 159 y 160: Detalles de apeo y encharcamiento.

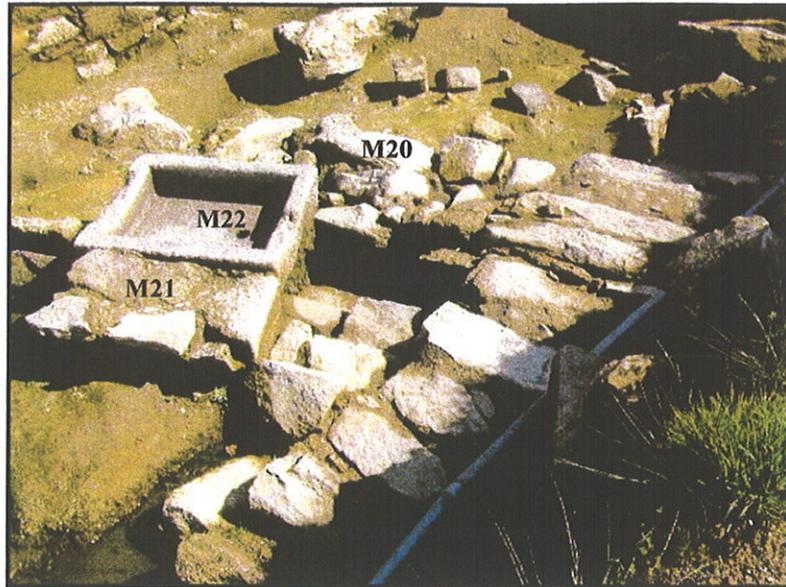
Foto 162: Grupo formado por M20, M21 y M22.

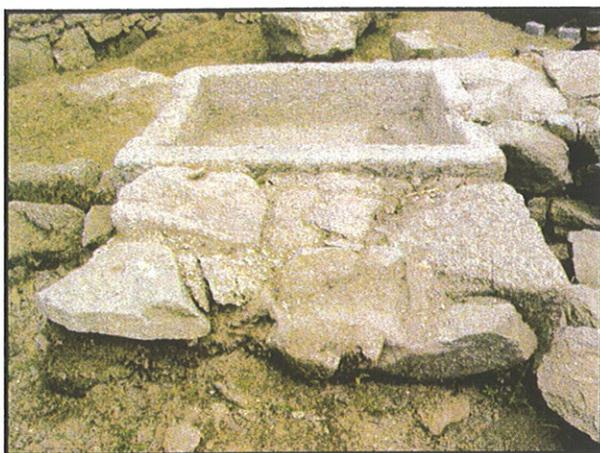
Foto 164 y 165: Detalles de apeo y encinte.

Tratamientos realizados igual que M19 y M20. Limpieza, encinte y recalce.

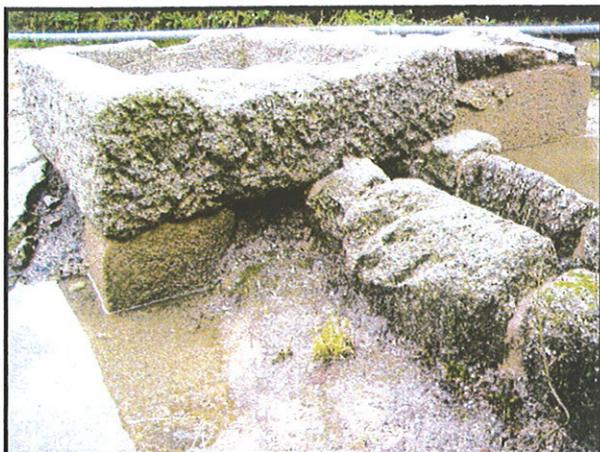
Foto 166 y 167: Octubre de 2006-Noviembre de 2006.

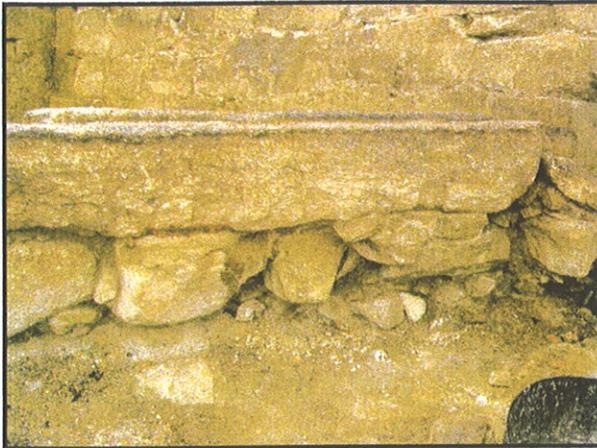
Foto 168: Detalle inicial cimentación canalización. 2005.

El tratamiento que recibió en 2005 fue el de recalce con mampuestos de tamaño pequeño.

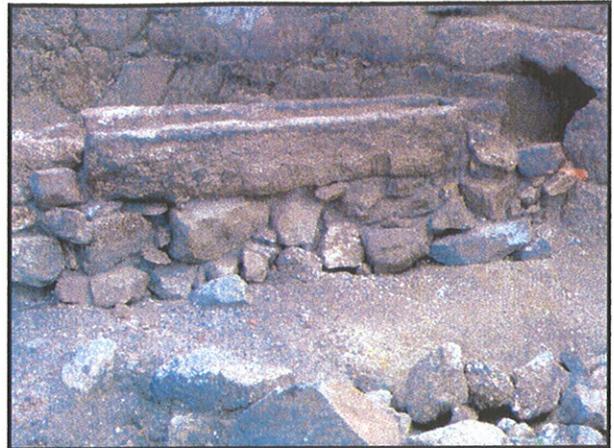
Foto 169: Detalle final cimentación canalización. 2005

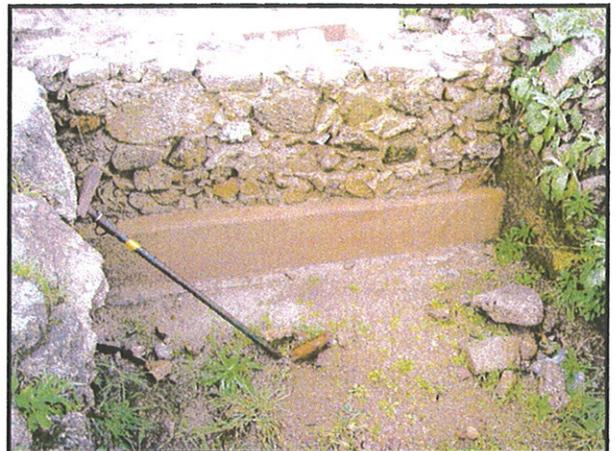
Foto 177: Vista del paramento Sur en la actualidad.

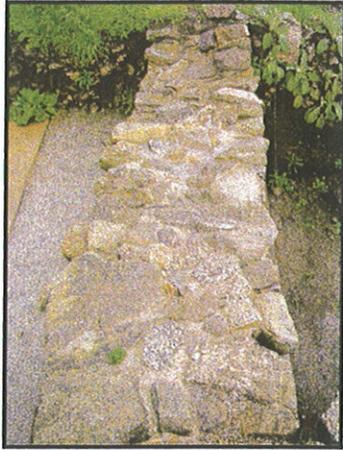
Foto 178: Cabecera final.

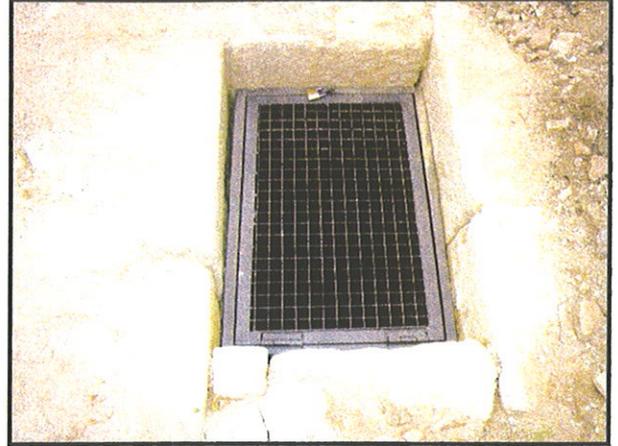
Foto 183: Pozo fin 2005.

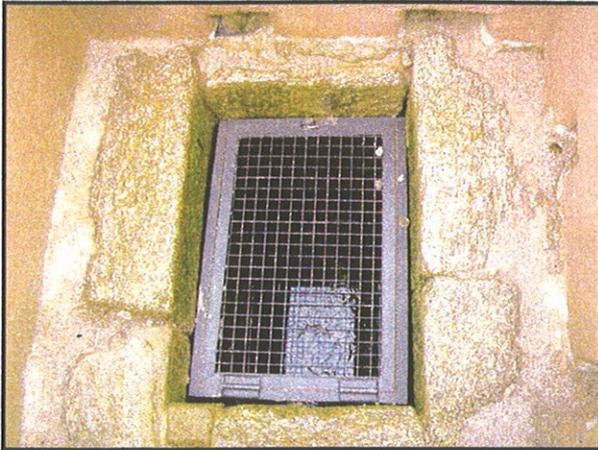
Foto 188: Vista del interior del pozo. Final.

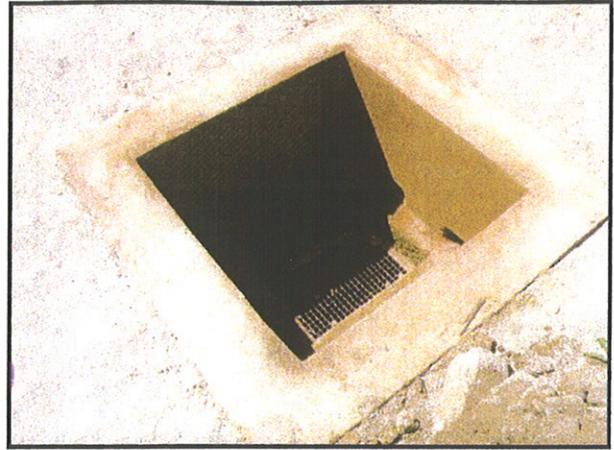
Foto 189 Fotografía de salida del pozo.

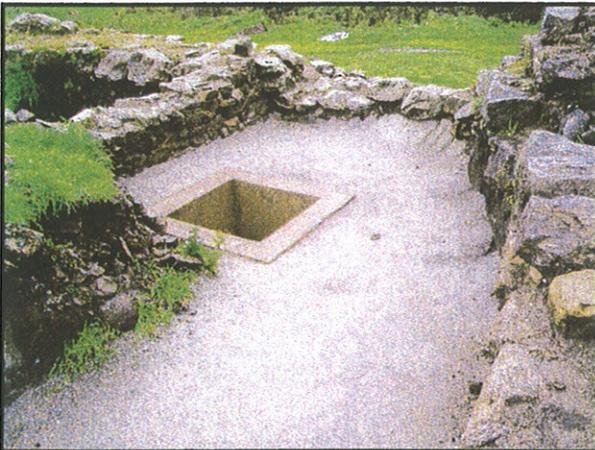
Foto 190: Vista final del muro de contención del pozo.

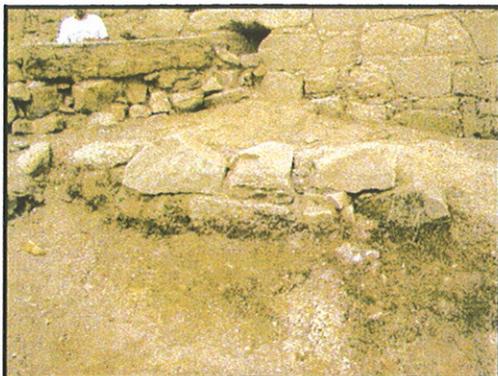
Foto 192: Fotografía de entrada.

Se le realizaron trabajos de limpieza y encinte.

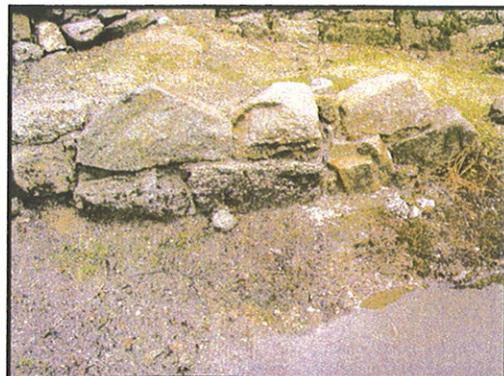
Foto 193: Fotografía de salida.

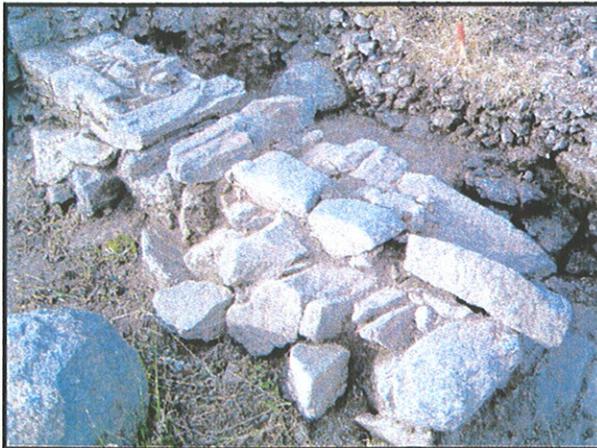
Foto 196: Fotografía de entrada de M28.

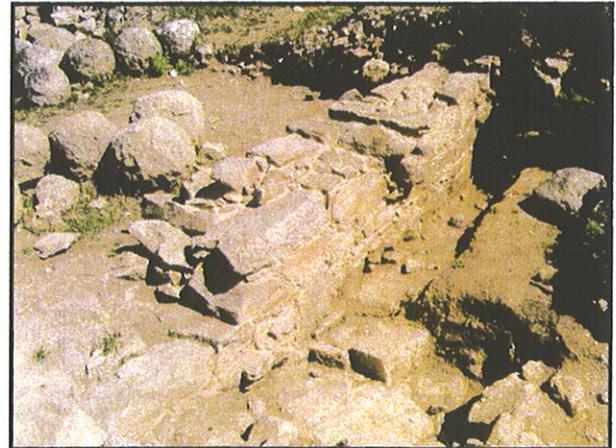
Foto 197: Fotografía de salida de M28.

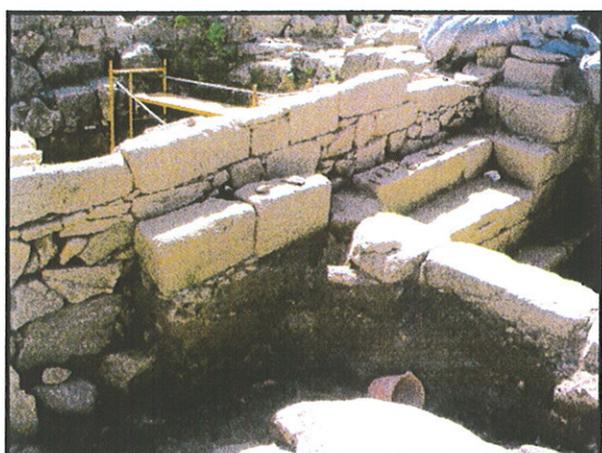
Foto 202, 203, 204, 205, 206 y 207: Vistas de la evolución y final de relleno. Mejora en la conservación de elementos con riesgo de desplome.
