MEMORIA TÉCNICA DO PLAN DE CONSERVACIÓN DA FORTALEZA DA ROCHA FORTE

**(3^a fase de actuación de conservación)
2006**

Fecha inicio/Fecha fin:	13 de junio de 2006/29 de septiembre de 2006
Obra:	PLAN DE CONSERVACIÓN FORTALEZA DA ROCHA FORTE 2006
Grado de Protección:	Bien inventariado. GA
Lugar:	Rocha Vella.
Parroquia:	Conxo.
Ayuntamiento:	Concello Santiago de Compostela.
Provincia:	A Coruña.
Objetivos del trabajo:	Científico, comunitario, sociocultural y educativo. Prevención y consolidación.
Estudio Técnico:	Arqueología: USC, Dña. Raquel Casal. D. Fernando Acuña. Conservación: BIC materiales y conservación SLL
Promotor Conservación 2006:	USC

Redacción: Gonzalo Buceta Bruneti.

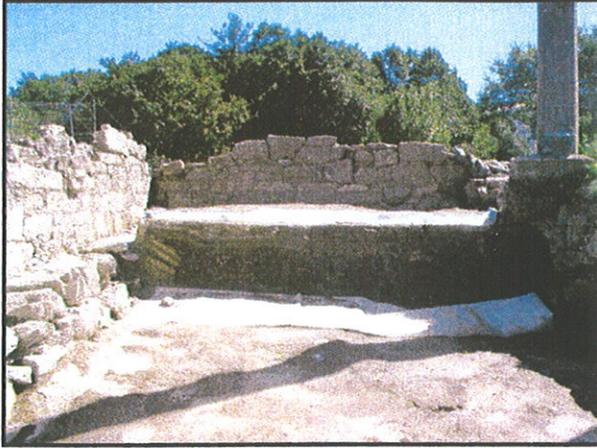
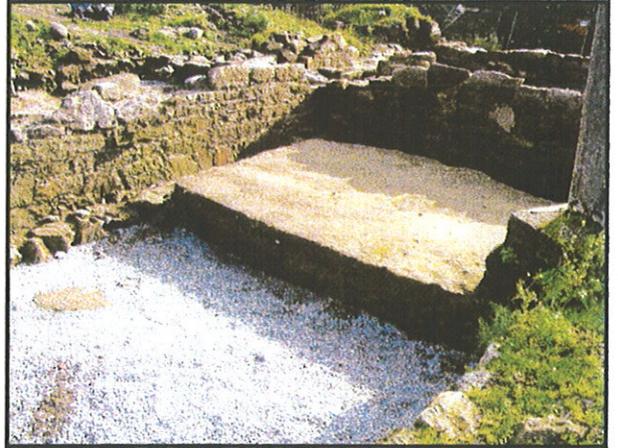
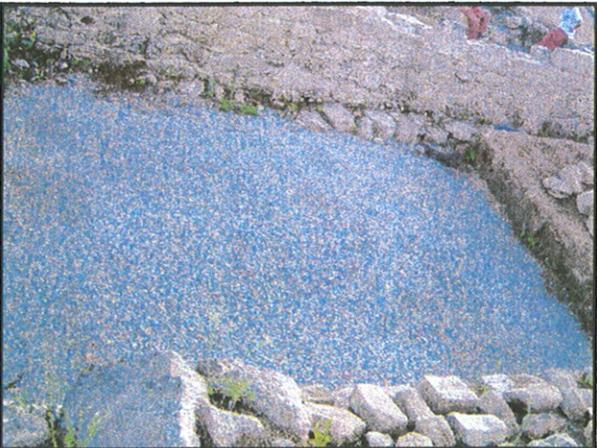
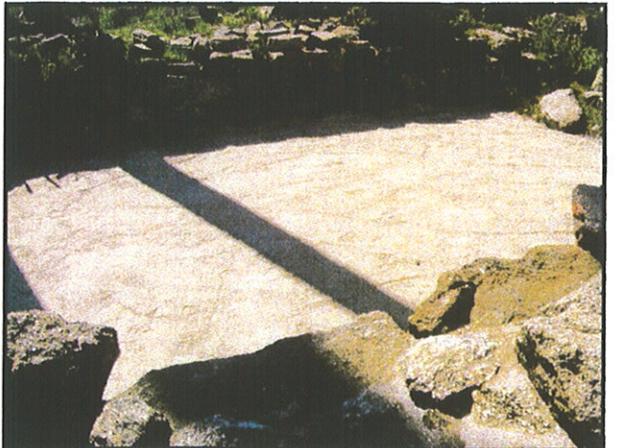
Fotos 208, 209, 210, 211, 212 y 213: Fotografías inicial, extendido de grava y evolución.

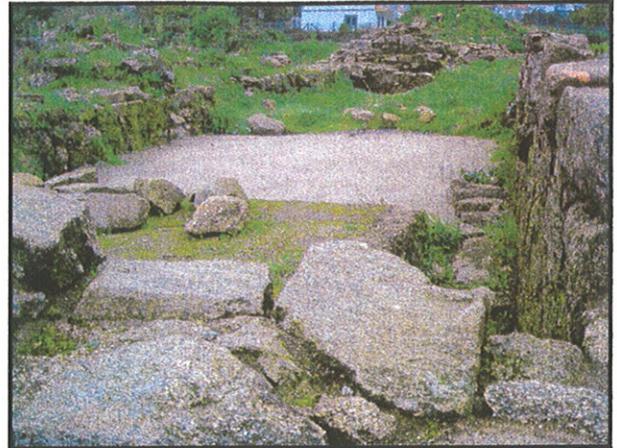
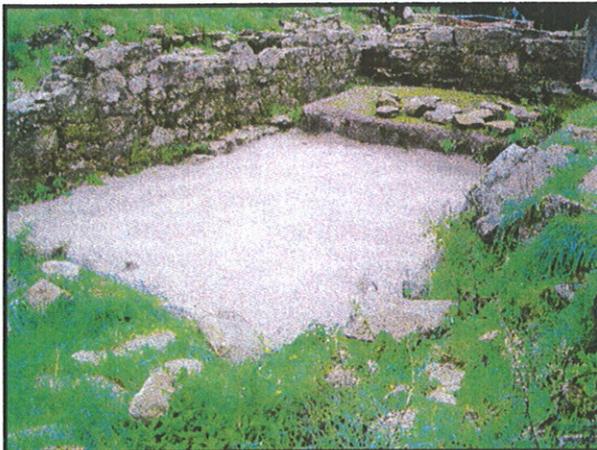
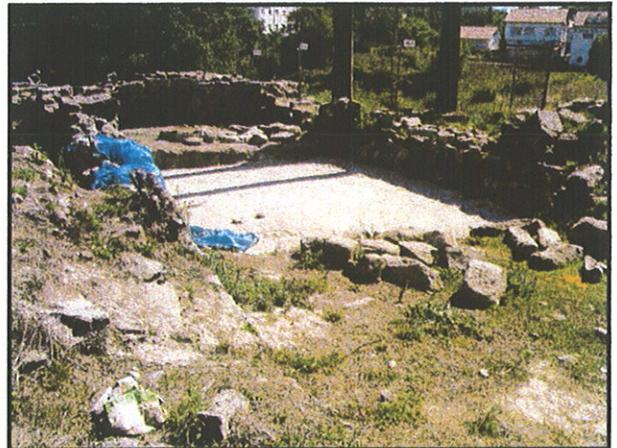
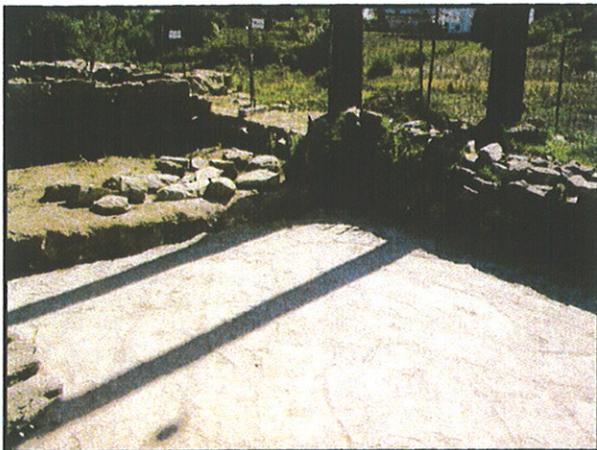
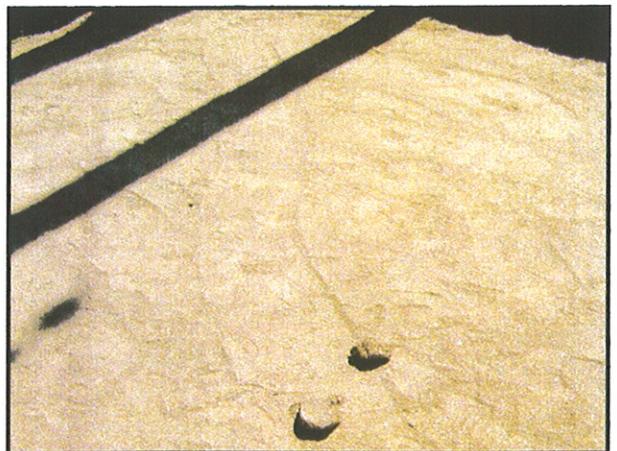
Fotos 214, 215, 216, 217, 218 y 219: Fotografías comparativas y detalles de suelo y final.

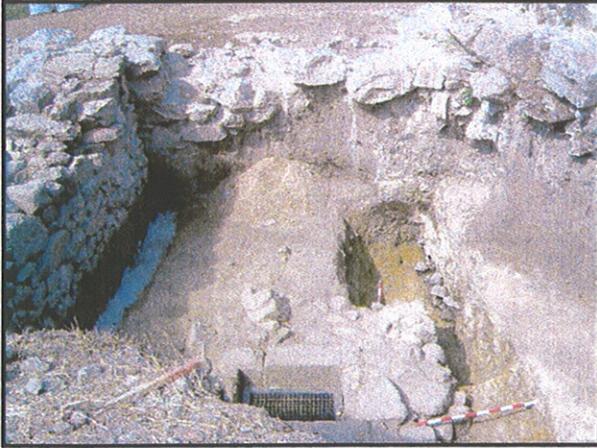
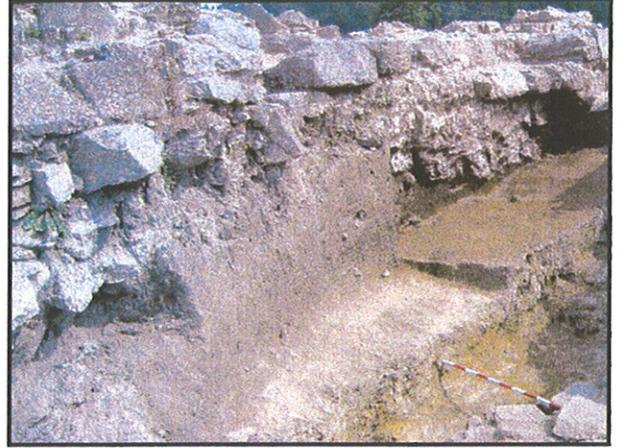
Fotos 222 y 223: Sector 51 entrada y perfil de M1 por paramento interior al Norte del yacimiento.

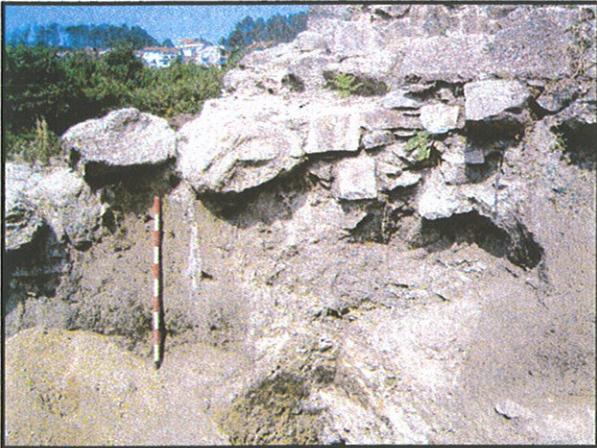
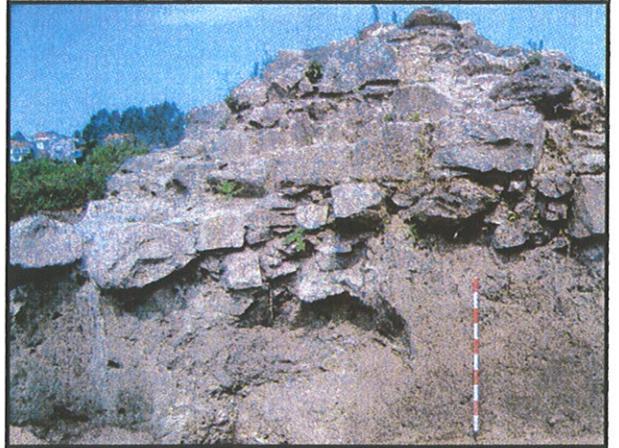
Fotos 224 y 225: Mampuesto de cimentación y relleno de torreón con alto riesgo de derrumbe.

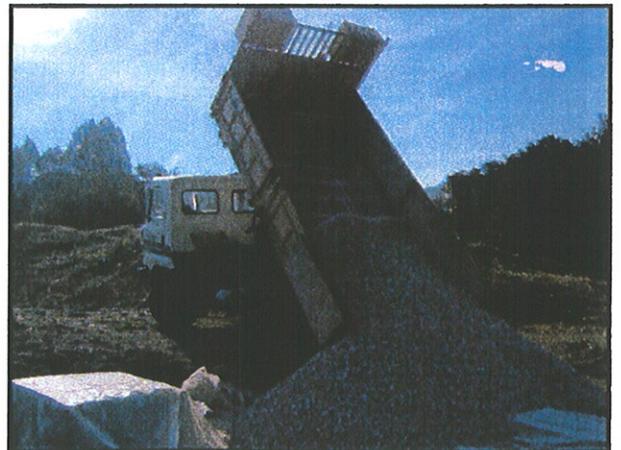
Fotos 226 y 227: Colocación de geotextil y llegada de grava.

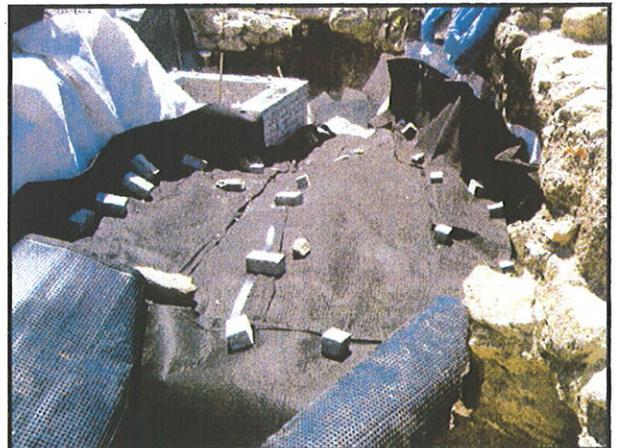
Fotos 230 y 231: Colocación de lámina drenante.

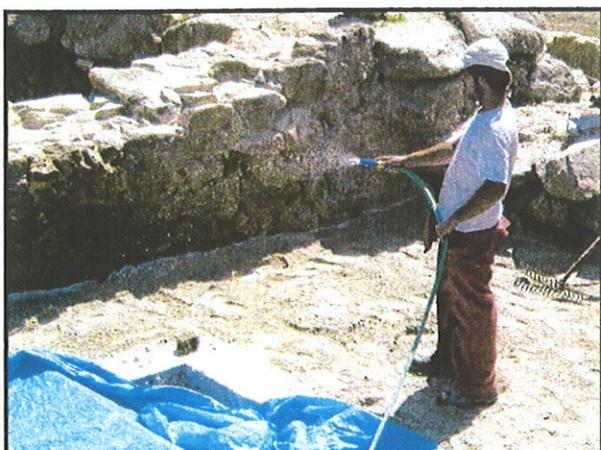
Fotos 236 y 237: Mojado leve de arena para mejorar compactación y compactado.

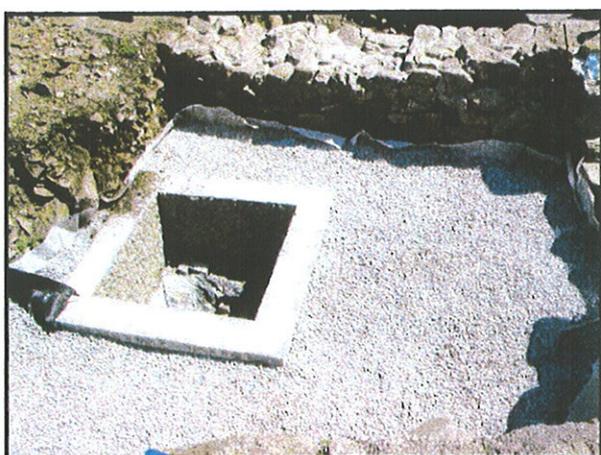
Fotos 238 y 239: Sector 51 con grava y muro sin revocar y fotografía final.

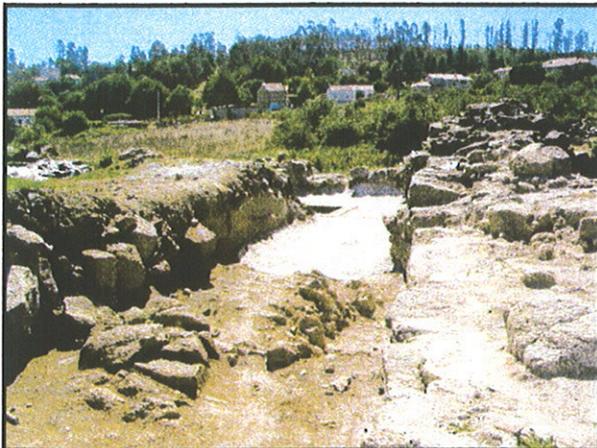
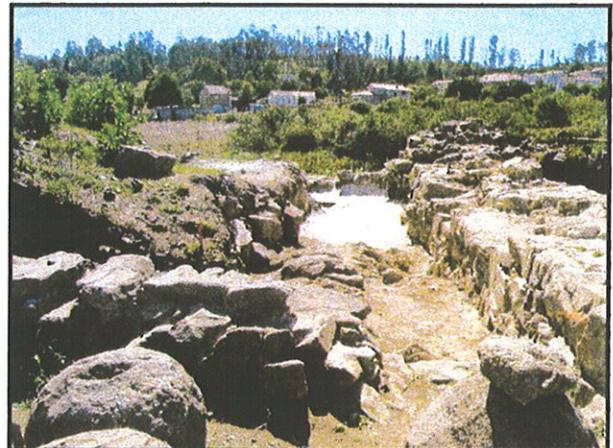
Fotos 244 y 245: Sectores 51, 52 y 62. Evolución del relleno-drenaje.

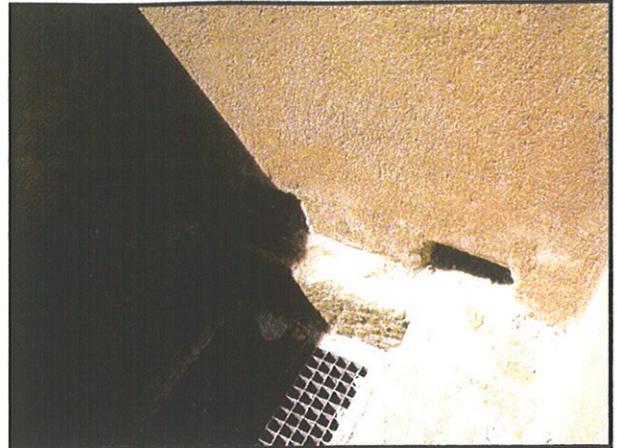
Fotos 258 y 259: Fotografía de salida y detalle de revoco y arena compactada.

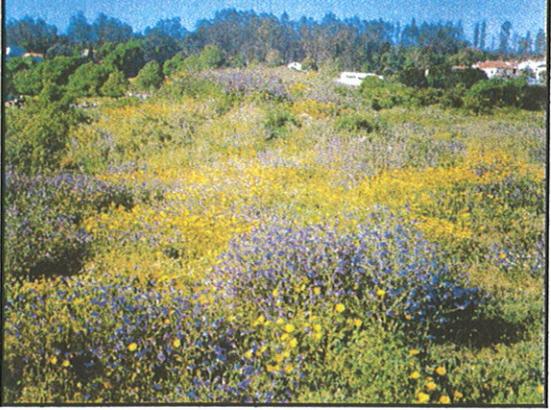
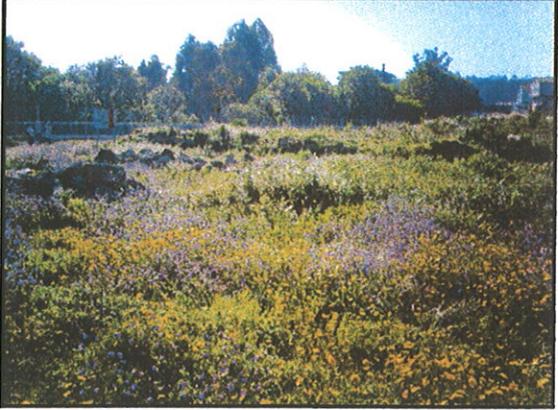
<p>FOTO 273 y 274 VEGETACIÓN</p>

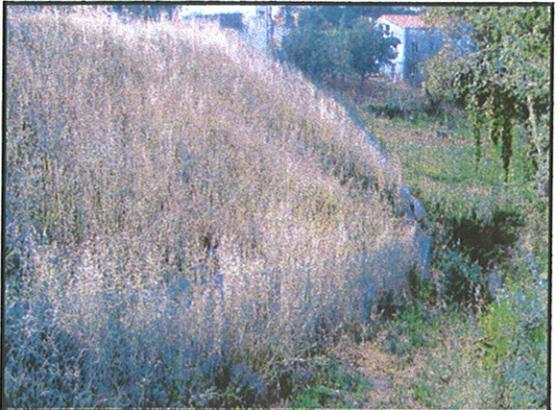
<p>FOTO 275 Y 276: TALUD VÍA DEL TREN</p>

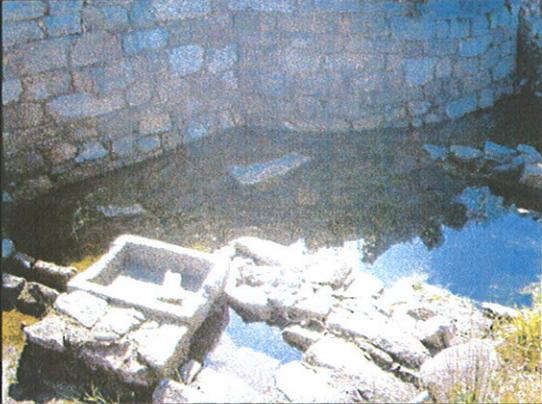
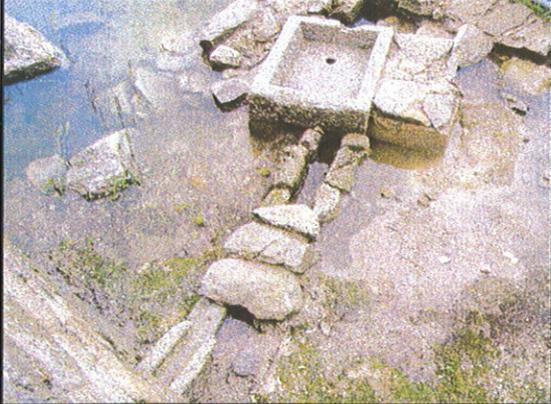
<p>FOTO 280 Y 281: EVOLUCIÓN ENCHARCAMIENTO.</p>

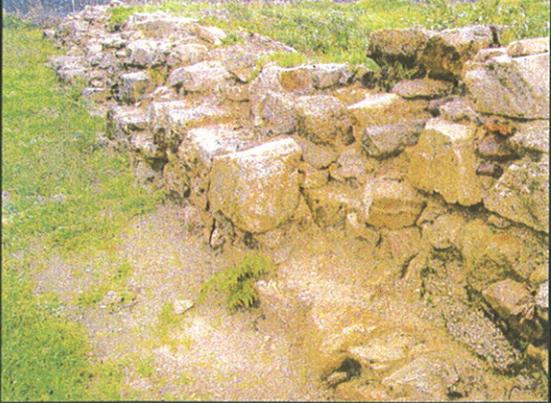
<p>FOTO 282 Y 283: EVOLUCIÓN MI AL NORTE TRAMO ESTE.</p>

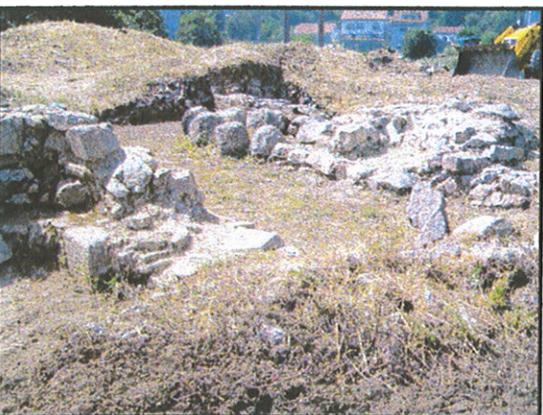
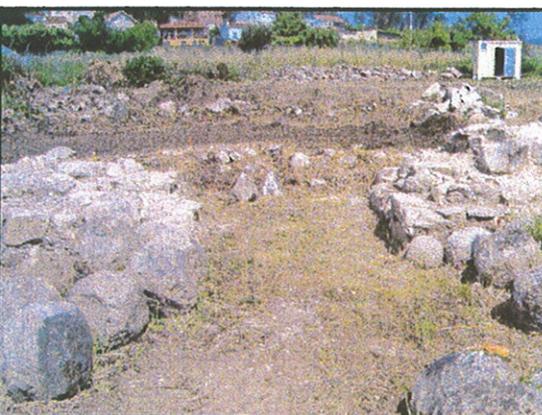
<p>FOTO 288 Y 289:</p> <p>ENTRADA A FORTALEZA VISTA DE NORTE A SUR Y DE SUR A NORTE.</p>

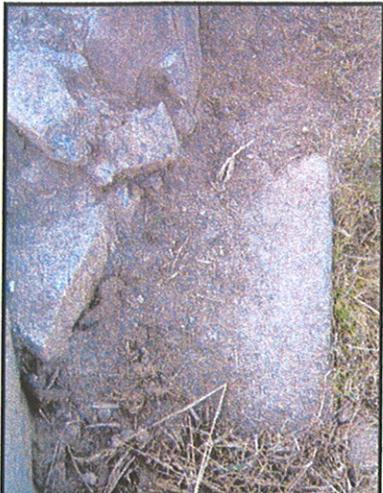
<p>FOTO 290 Y 291:</p> <p>SILLARES QUE PUEDEN MARCAR PARAMENTO INTERIOR EN MI AL NORTE TRAMO ESTE.</p>

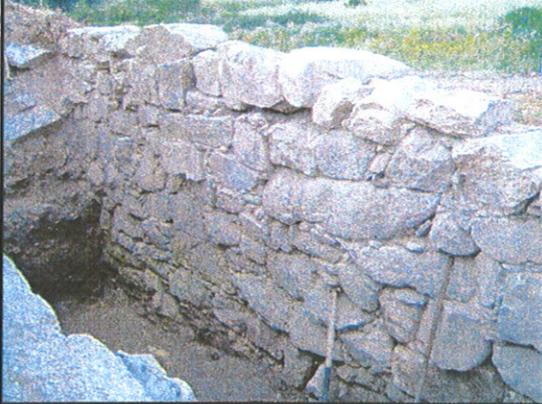
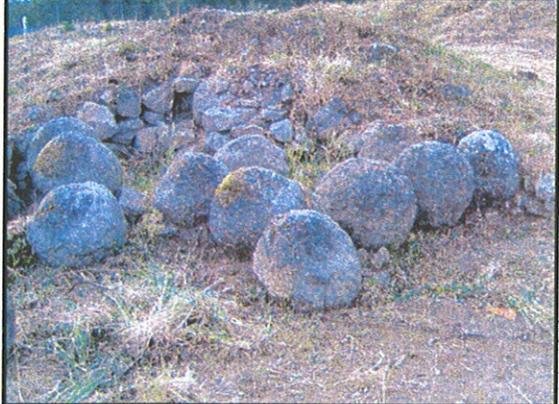
<p>FOTO 292 Y 293:</p> <p>BARBACANA (M2) EN SU TRAMO NORTE Y BOMBARDAS.</p>

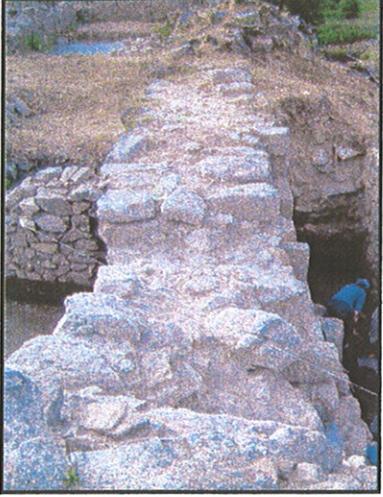
<p>FOTO 296 Y 297: DETALLES DE CONFIGURACIÓN DE M1.</p>

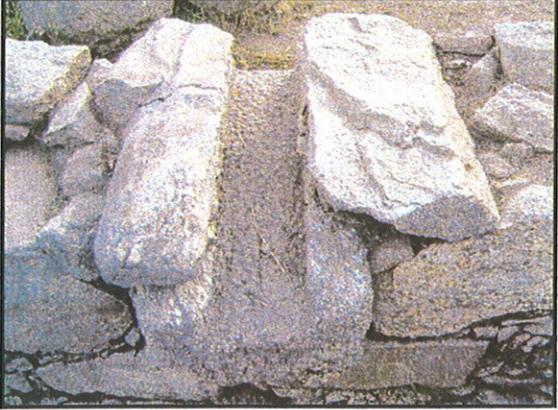
<p>FOTO 298 Y 299: DETALLES DE M28.</p>

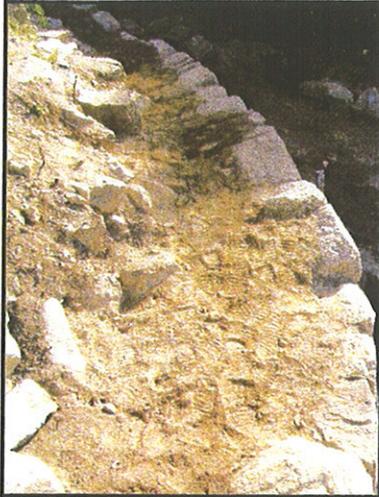
<p>FOTO 302 Y 303:</p> <p>EVOLUCIÓN DE CABECERA EN TRAMO RECRECIDO.</p>

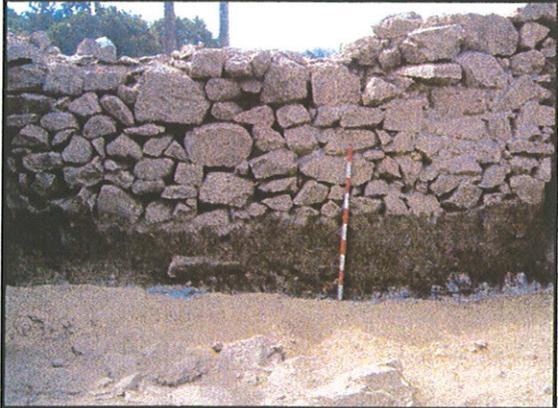
<p>FOTO 304 Y 305:</p> <p>VISTAS DE M24.</p>

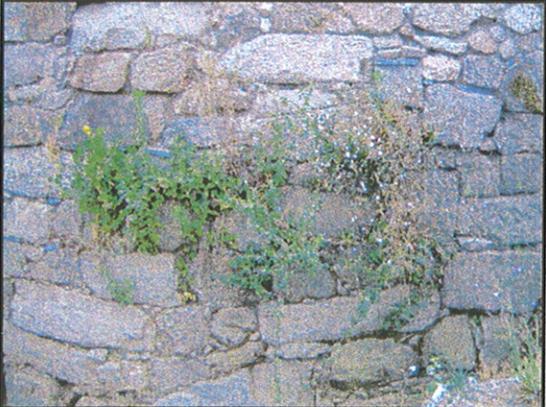
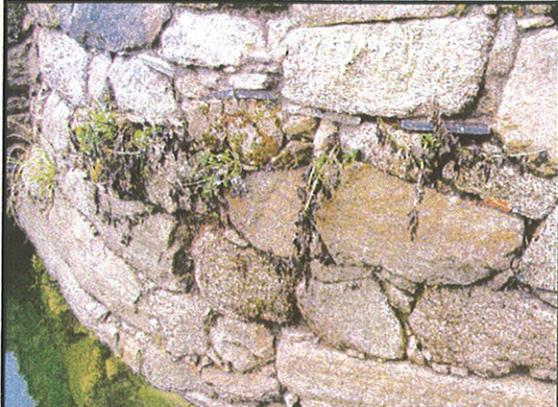
<p>FOTO 306 Y 307:</p> <p>EFFECTIVIDAD DEL TRATAMIENTO O BIOCIDA.</p>

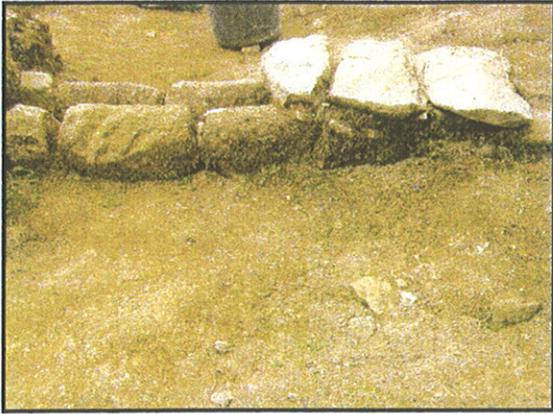
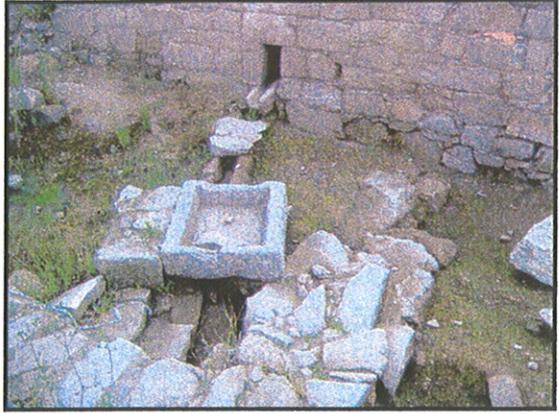
<p>FOTO 308 Y 309: DETALLES DE CANAL Y PILA.</p>

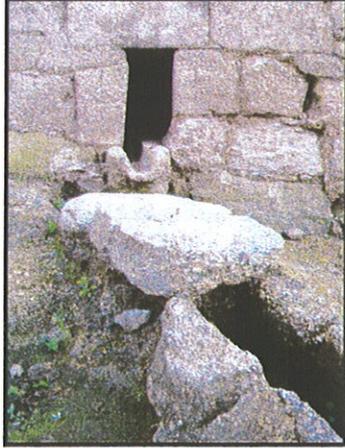
<p>FOTO 310 Y 311: ÍDEM ANTERIORES.</p>

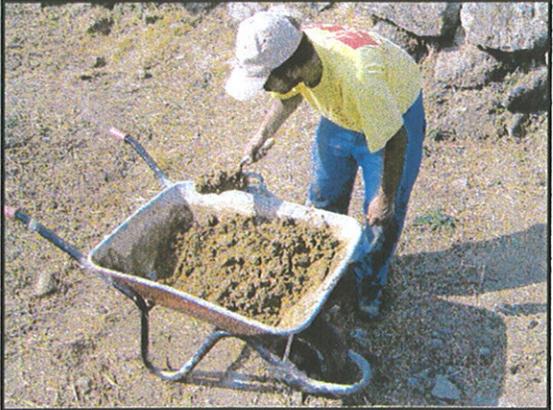
<p>FOTO 312 Y 313: TRABAJOS CON MORTERO DE CAL.</p>

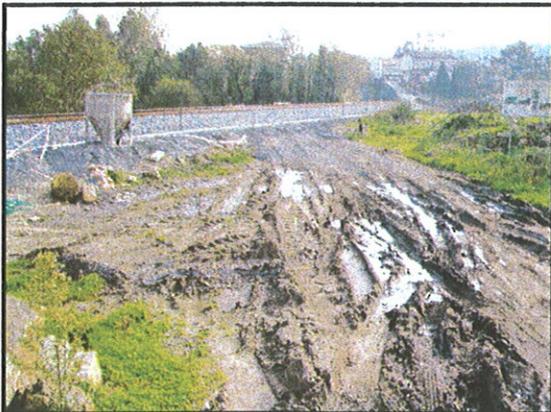
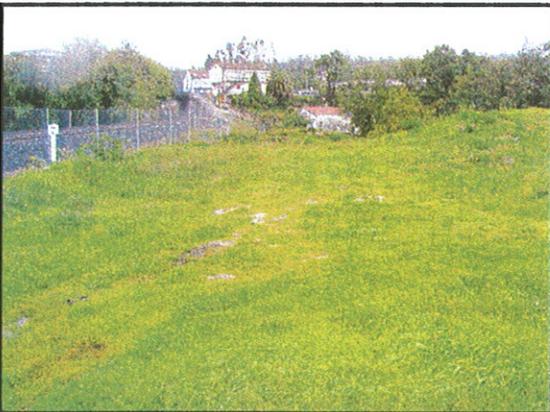
<p>FOTO 316 Y 317:</p> <p>OBRAS DEL TREN.</p>

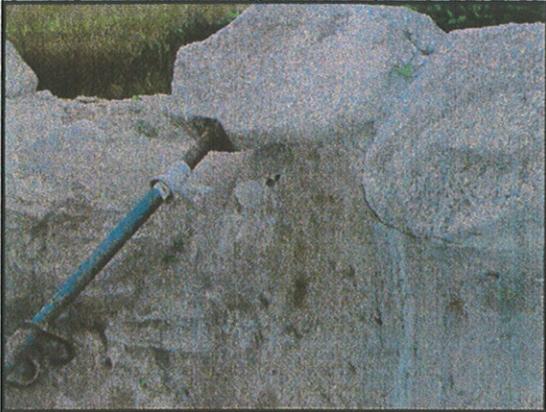
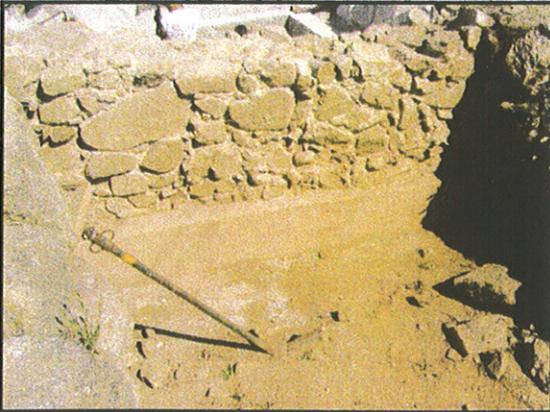
<p>FOTO 318 Y 319:</p> <p>APUNTALAMIENTOS.</p>

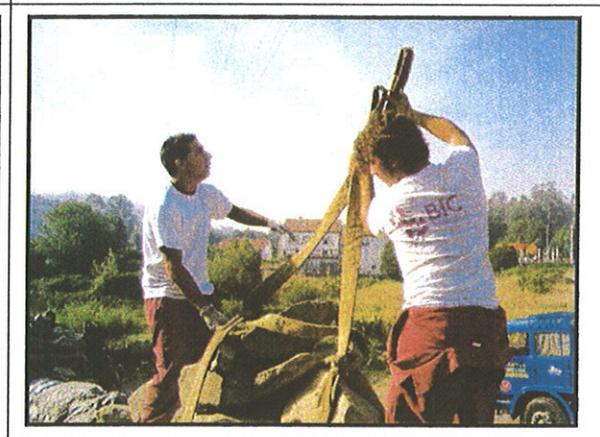
<p>FOTO 322 Y 323:</p> <p>DESALOJO DE ELEMENTOS CON CAMIÓN PLUMA.</p>

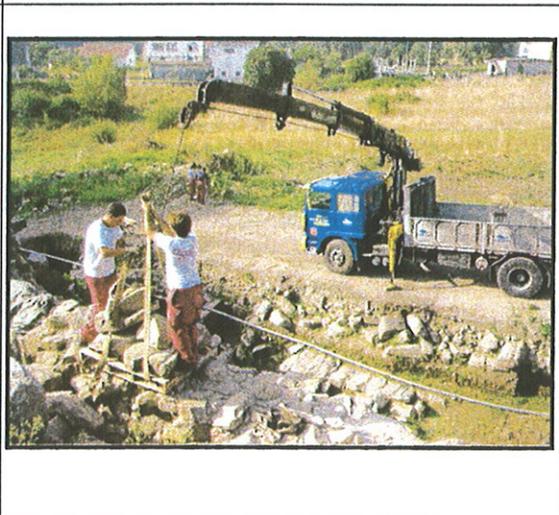
<p>FOTO 324 Y 325:</p> <p>ÍDEM ANTERIORES.</p>

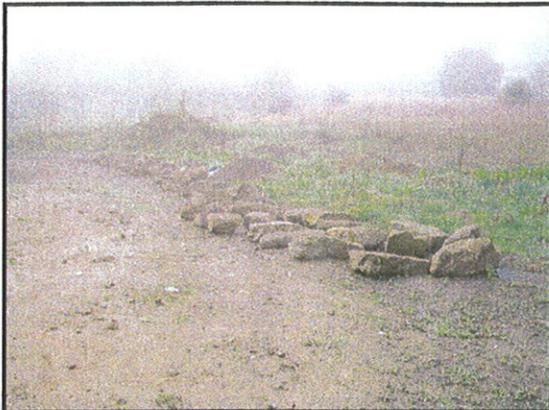
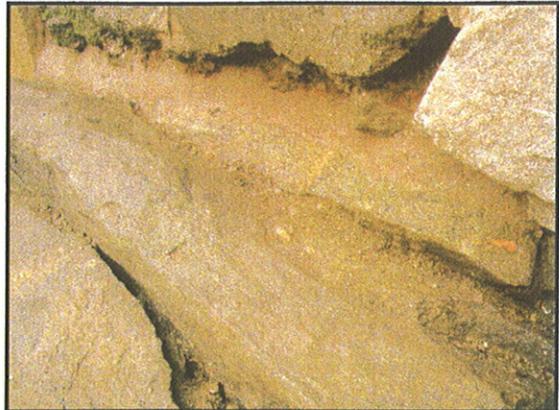
<p>FOTO 326 Y 327:</p> <p>VISTA DE ELEMENTOS DESALOJADOS Y ORDENADOS Y DETALLE DE PIEDRA COLOCADA EN TAJEA.</p>

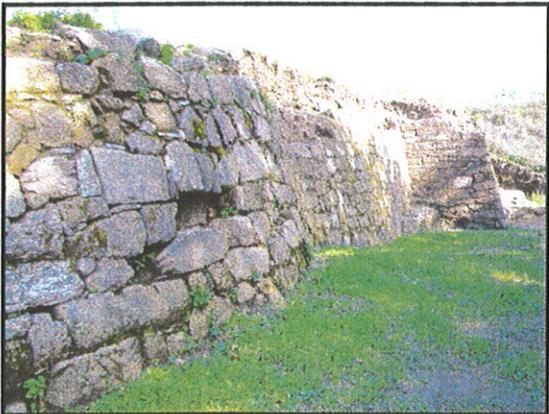
<p>FOTO 330 Y 331:</p> <p>DETALLES DE LA CONSOLIDACIÓN DE TORREÓN NO.</p>

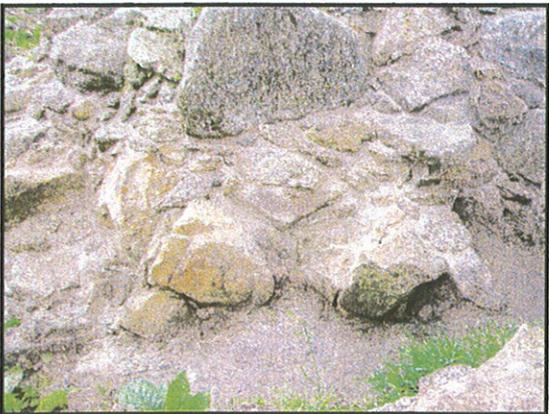
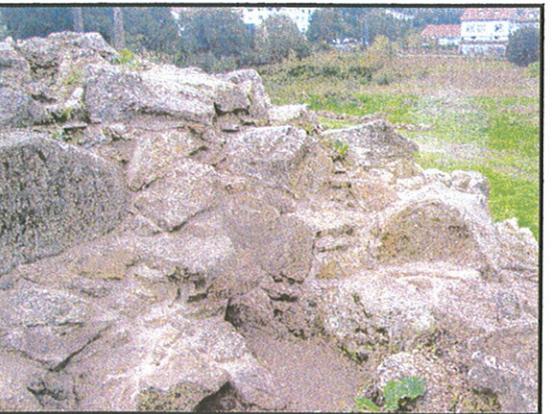
<p>FOTO 332 Y 333: DETALLES DE CONSOLIDACIÓN DE ARGAMASA ORIGINAL Y PERFIL.</p>

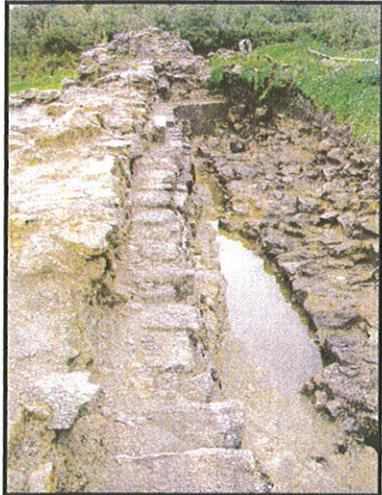
<p>FOTO 336 Y 337: TRAMO DESMONTADO DE M2.</p>

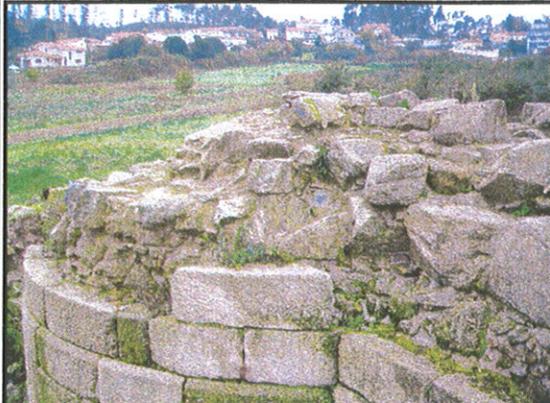
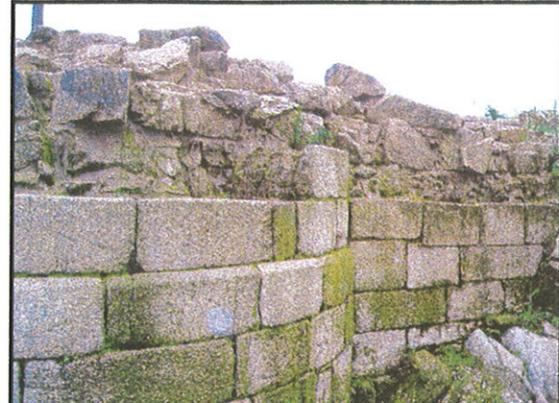
<p>FOTO 340 Y 341:</p> <p>ENCHARCAMIENTO Y TRAMO TOMADO PARA EVITAR DERRUMBE EN M2 Y RELLENO CONSOLIDADO EN 2004 DE M1 EN LA ACTUALIDAD.</p>

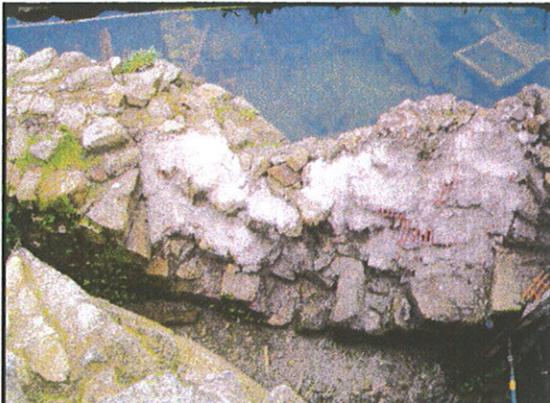
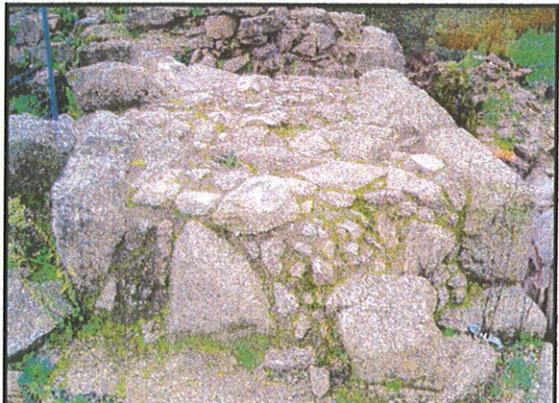
<p>FOTO 342 Y 343:</p> <p>TRAMO OESTE DE M1 AL NORTE. VISTA DE RELLENO Y CIMENTACIÓN.</p>

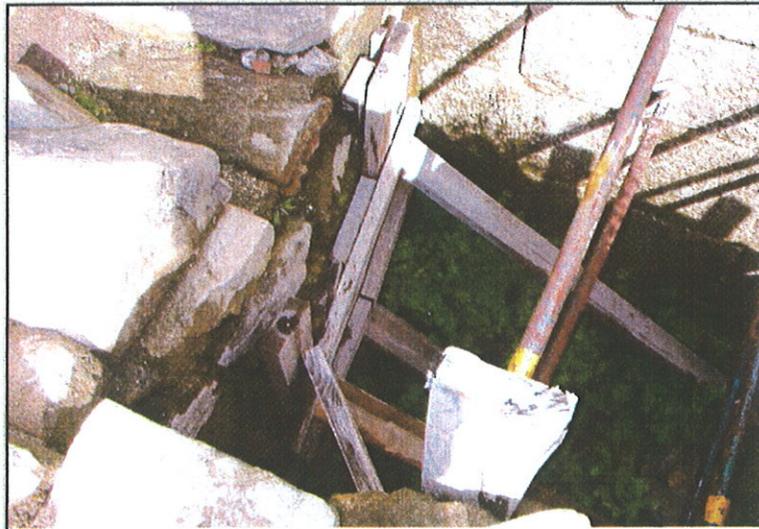
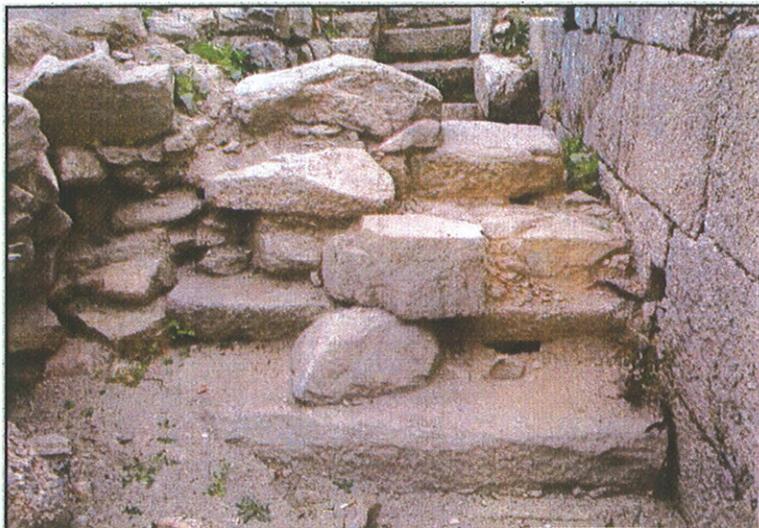
REG N°	4	CLAV. IDENT.	1	ESTRUCTURA	M4	
AGENTE		PROCESO		FORMA		FRECUENCIA
1	ANTRÓPICO.	EJECUCIÓN DE OBRA.	MOVIMIENTO DE ELEMENTOS.	RESTO. 5-20%		
2	ANTRÓPICO.	EJECUCIÓN DE OBRA.	DESAPLOMO.	PUNTU. -5%		
3	ANTRÓPICO.	EXCAVACIÓN.	RIESGO DESPLOME.	TOTAL +90%		
4	ANTRÓPICO.	EXCAVACIÓN.	DESAGREGACIÓN ARGAMASAS.	ABUND. 50-90%		
5	FUERZA.	ASIENTO CONTINUO.	RIESGO DESPLOME	TOTAL +90%		
6	FUERZA.	ASIENTO CONTINUO.	GRIETA VERTICAL.	PUNTU. -5%		
7	FUERZA.	EXCESO EMPUJE.	COMBAMIENTO.	FRECU. 20-50%		
8	LLUVIA.	LIXIVIACIÓN.	PÉRDIDA AGLOMERANTE.	ABUND. 50-90%

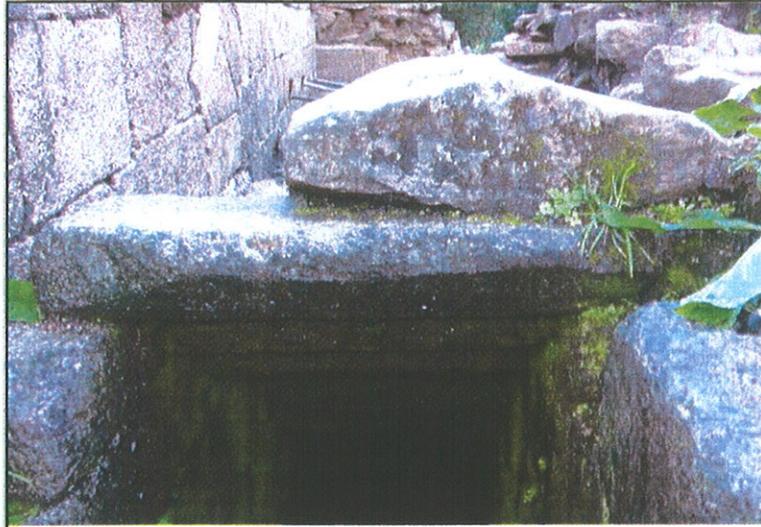
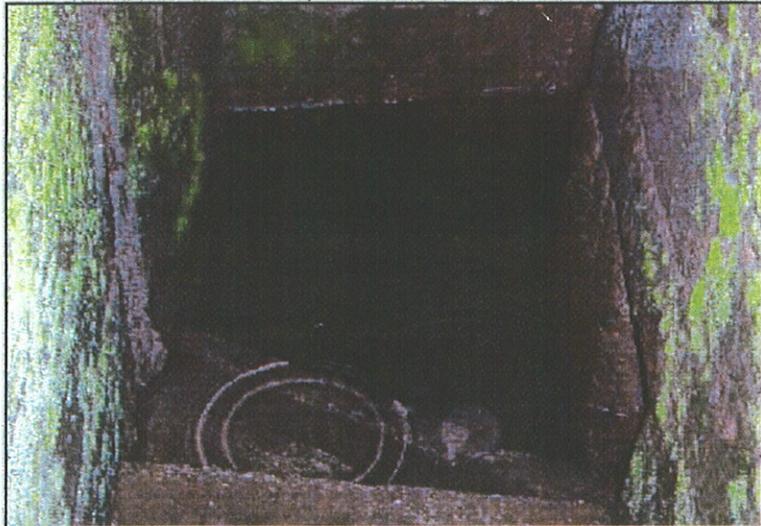
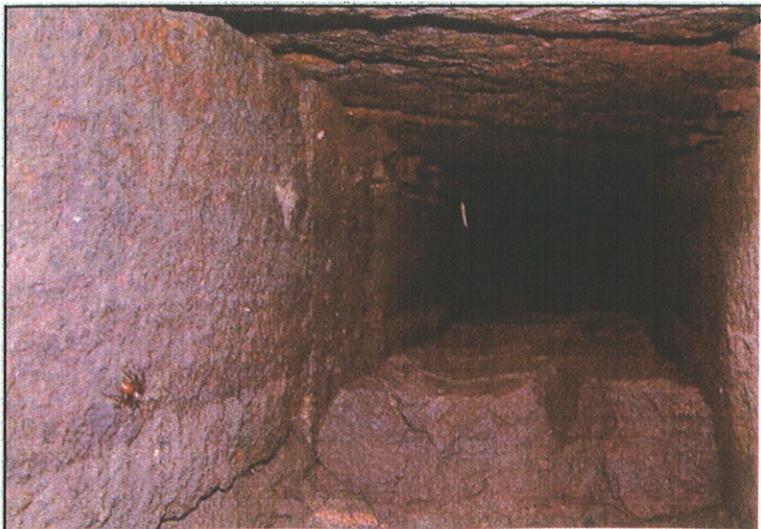
REG N°	5	CLAV. IDENT.	1	ESTRUCTURA	M5	
INTERIOR	<input type="checkbox"/>	TIPO RELLENO	INCIDENCIA	ESPESOR	HIDROLOGÍA	
				0	Área de encharcamiento y escorrentía en peldaños.	
EXTERIOR	<input type="checkbox"/>			0	DESNIVEL	
					0	
OBSERVACIONES	En época de lluvias el agua llega a alcanzar los 50 cm.

DESCRIPCIÓN ARGAMASAS	N° MUESTRA	TOMADA A	OBSERVACIONES
Argamasa de cal aérea muy fragmentada y descohesionada. Tierra vegetal en peldaños.

También es posible la existencia de un asentamientos en la superficie portante de los peldaños.

ENCHARCAMIENTO Y CANALIZACIÓN

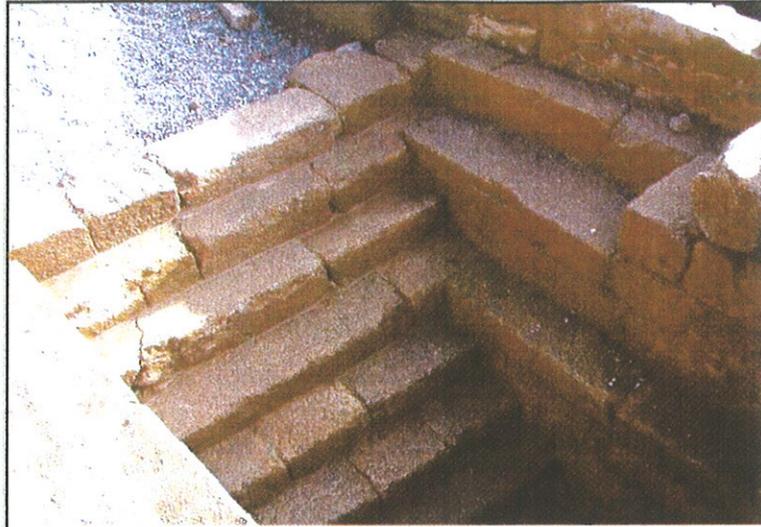
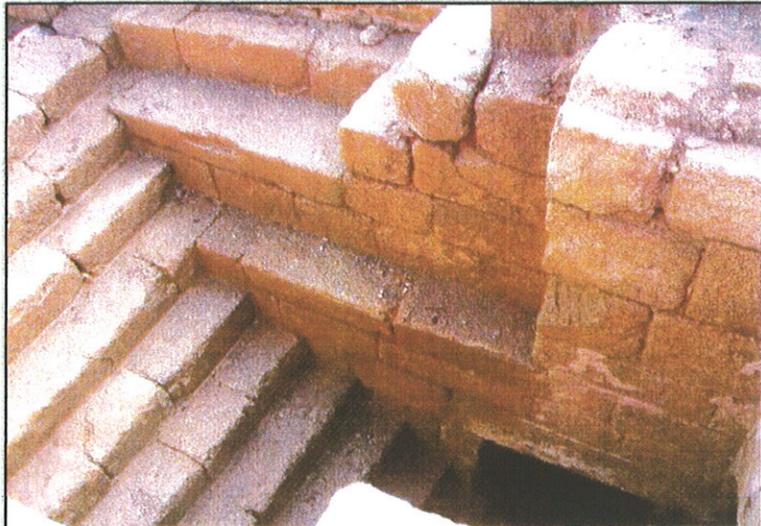
REG N°	6	CLAV. IDENT.	1	ESTRUCTURA	M6		
INTERIOR	<input type="checkbox"/>	TIPO RELLENO	INCIDENCIA	ESPEJOR	HIDROLOGÍA		
				0	Área de encharcamiento y escorrentía en peldaños.		
EXTERIOR	<input type="checkbox"/>			0	DESNIVEL		
					0		
OBSERVACIONES	En época de lluvias el agua llega a alcanzar los 90 cm.

REG N°	6	CLAV. IDENT.	1	ESTRUCTURA	M6
AGENTE		PROCESO		FORMA	FRECUENCIA
1	FUERZA.	EMPUJE.	MOVIMIENTO DE ELEMENTOS.	RESTO. 5-20%	
2	FUERZA FLEXIÓN.	ASIEN TO CONTINUO.	GRIETA TRANSVERSAL.	FRECU. 20-50%	
3	AGUA.	ARRASTRE.	PÉRDIDA ASIEN TO.	FRECU. 20-50%	
4	AGUA.	HIDRÓLISIS.	ARENIZACIÓN.	RESTO. 5-20%	
5					
6					
7					
8

El arrastre continuo del terreno portante por escorrentía y lixiviación hace que los peldaños queden "en el aire" y por tanto se formen grietas verticales que terminan por romperlos.

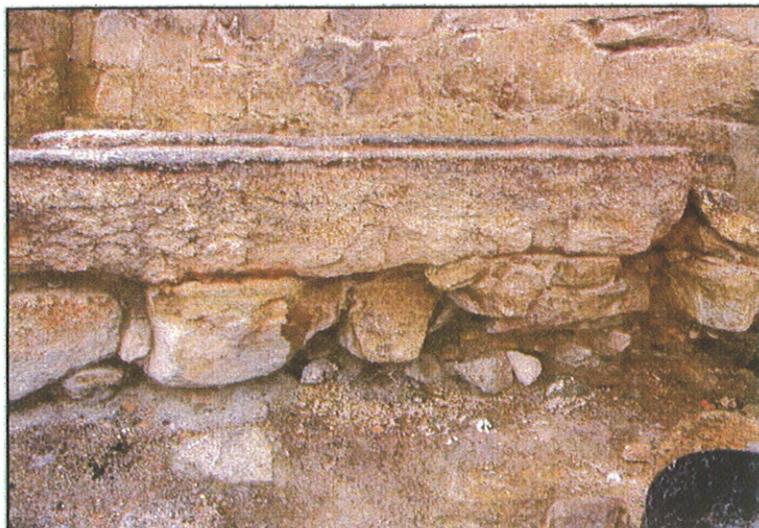
DETALLE POSIBLE ASIENTO

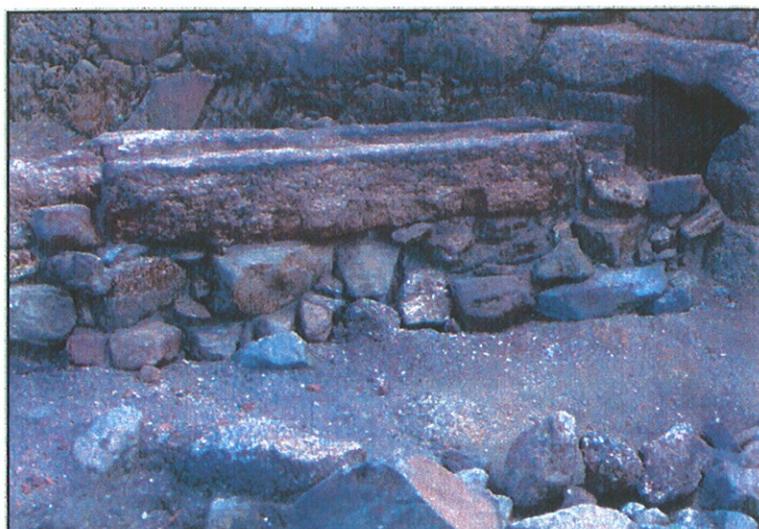
DETALLE RECALZO

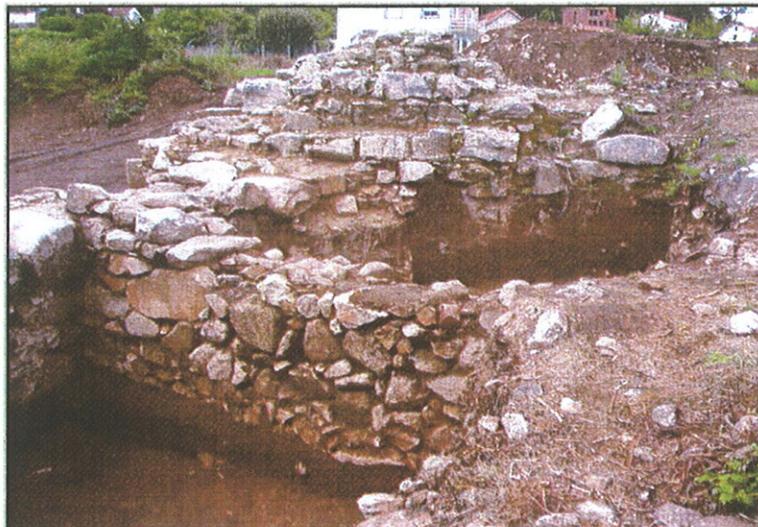
PARAMENTO SUR M24

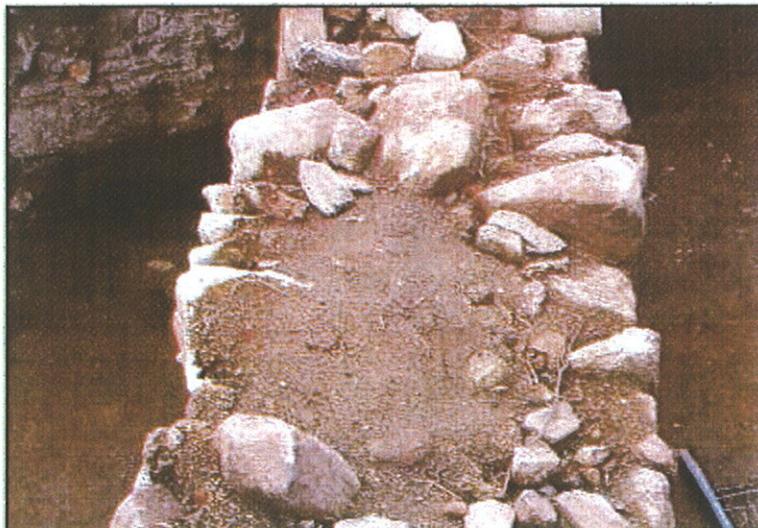
ESTADO ACTUAL CABECERA

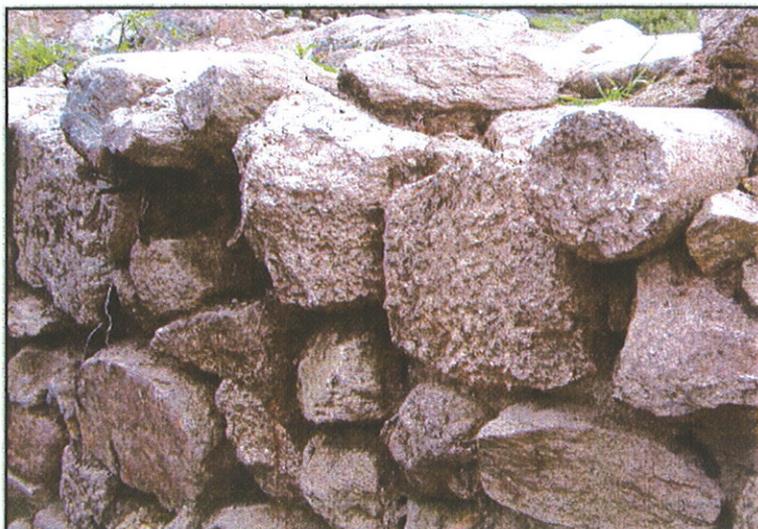
PARAMENTO Y ELEMENTO REUTILIZADO

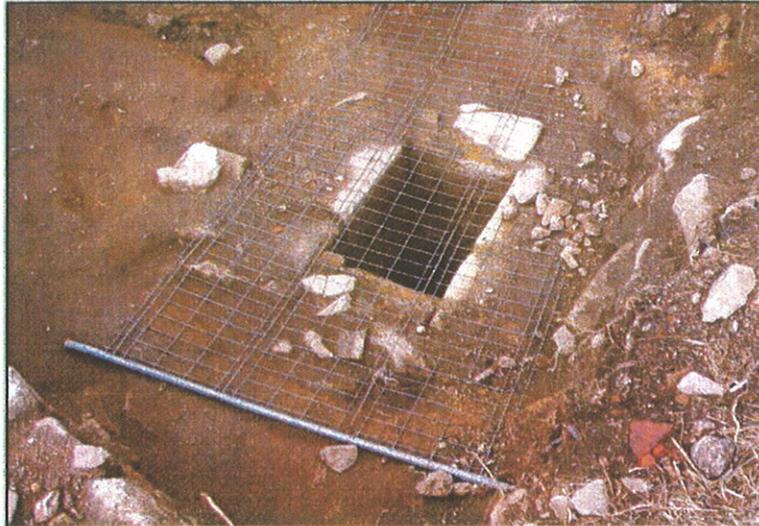
ESTRUCTURA M25

INICIAL POZO

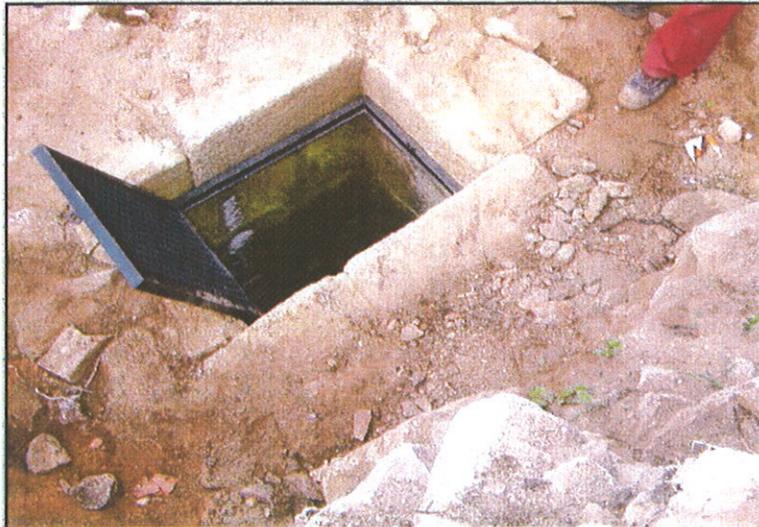
POZO FINAL

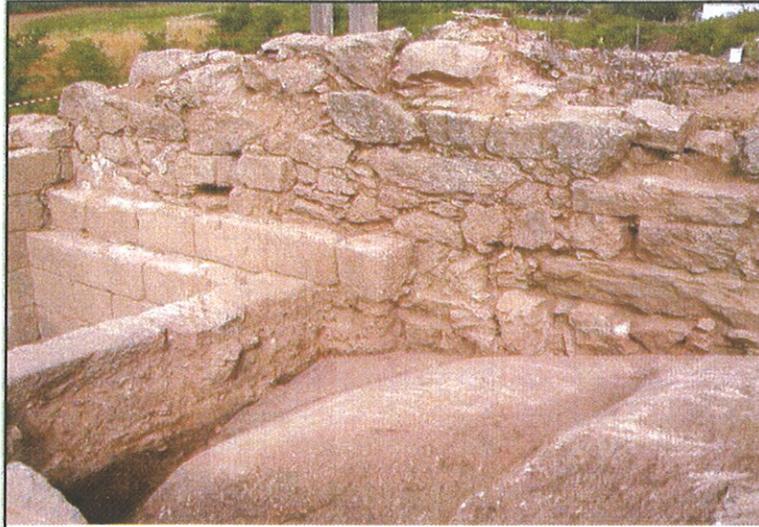
ALZADO SUR DE M7

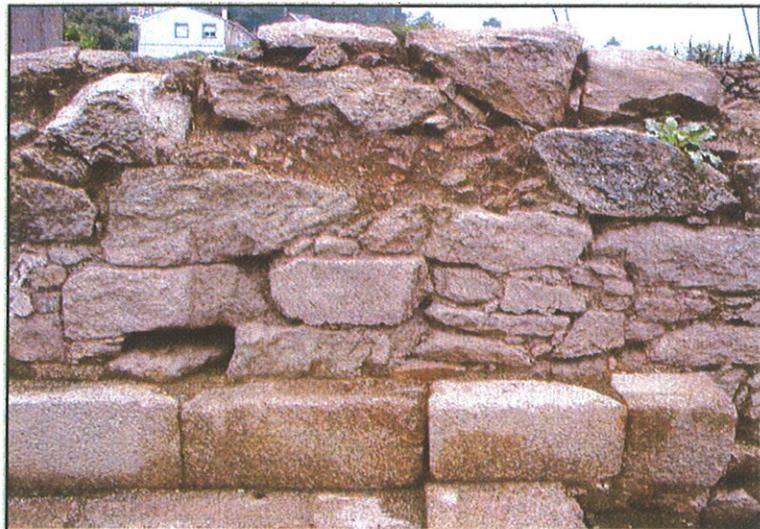
DETALLE DE CABECERA

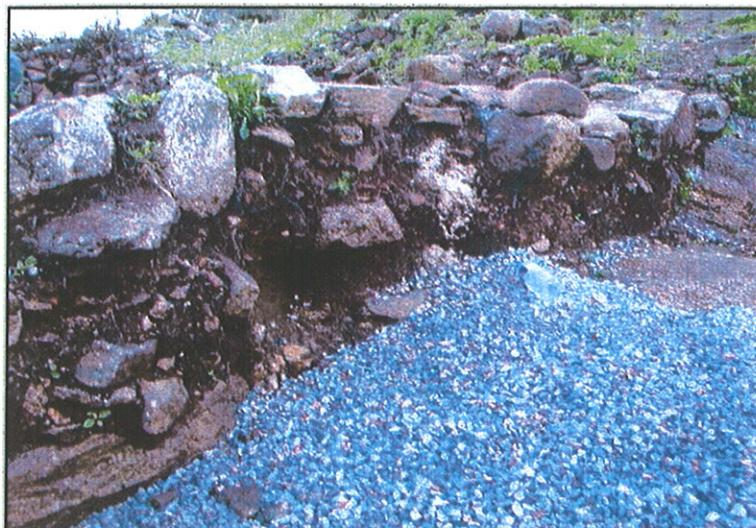
TRAMO MÁS AL ESTE

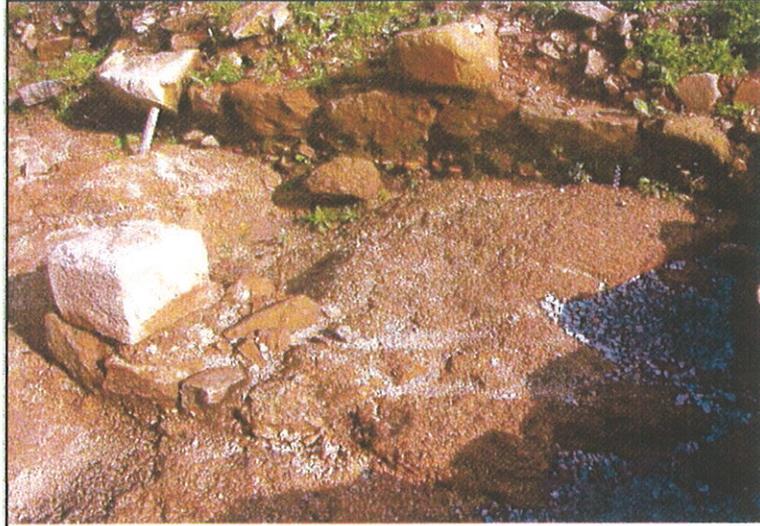
M8 EN SECTOR 44/45 Y BASA CON PODIUM

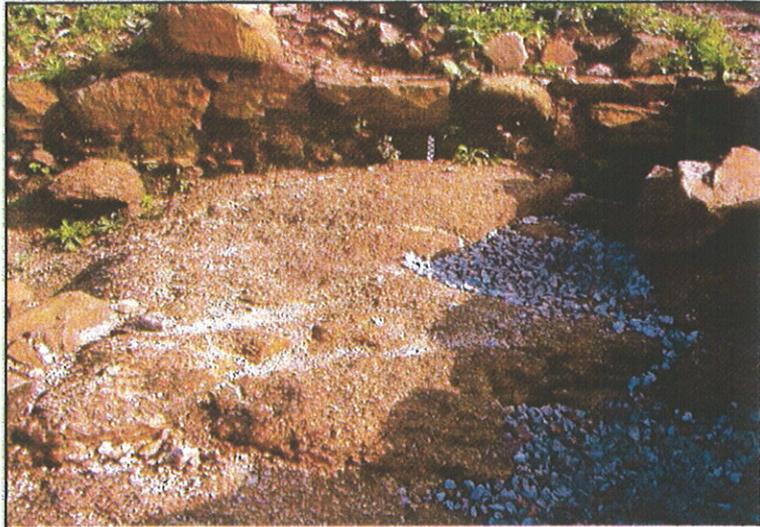
PERFIL Y ROCA MADRE

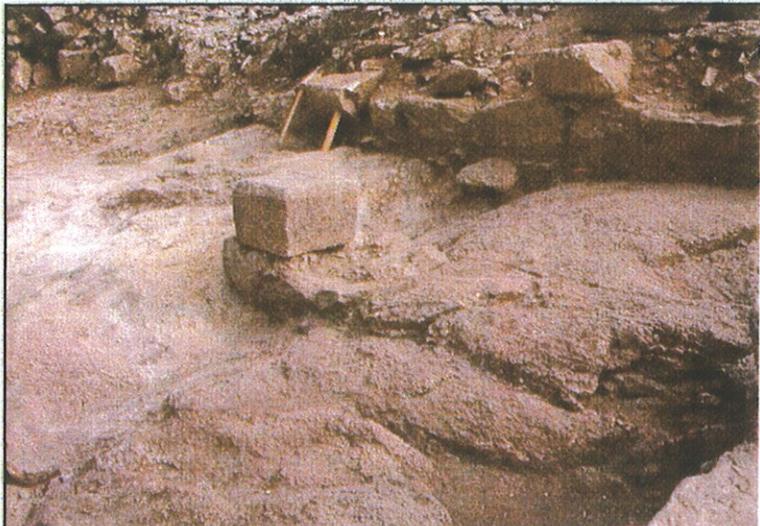
OTRA VISTA DE M8
