MEMORIA TÉCNICA DO PLAN DE CONSERVACIÓN DA FORTALEZA DA ROCHA FORTE

**(3^a fase de actuación de conservación)
2006**

Fecha inicio/Fecha fin:	13 de junio de 2006/29 de septiembre de 2006
Obra:	PLAN DE CONSERVACIÓN FORTALEZA DA ROCHA FORTE 2006
Grado de Protección:	Bien inventariado. GA
Lugar:	Rocha Vella.
Parroquia:	Conxo.
Ayuntamiento:	Concello Santiago de Compostela.
Provincia:	A Coruña.
Objetivos del trabajo:	Científico, comunitario, sociocultural y educativo. Prevención y consolidación.
Estudio Técnico:	Arqueología: USC, Dña. Raquel Casal. D. Fernando Acuña. Conservación: BIC materiales y conservación SLL
Promotor Conservación 2006:	USC

Redacción: Gonzalo Buceta Bruneti.

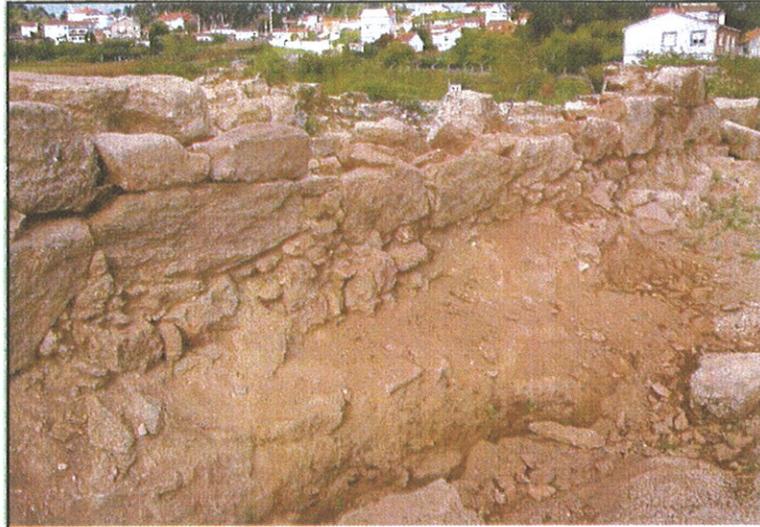
M9 ALZADO ESTE

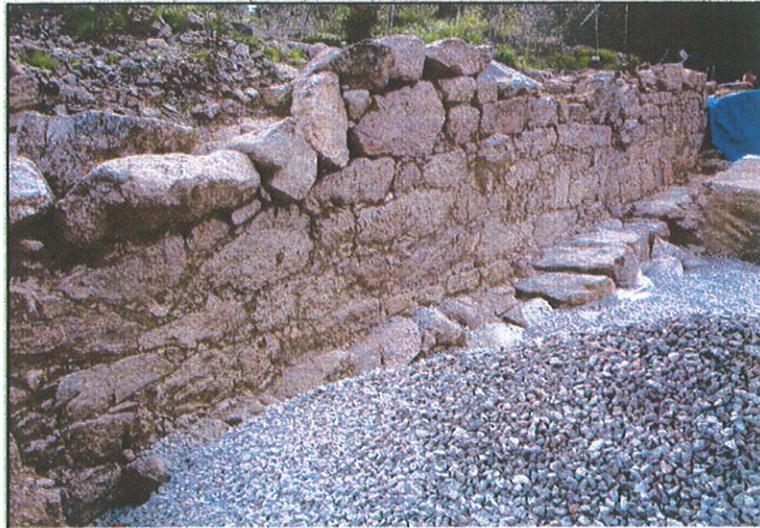
M9 ALZADO OESTE

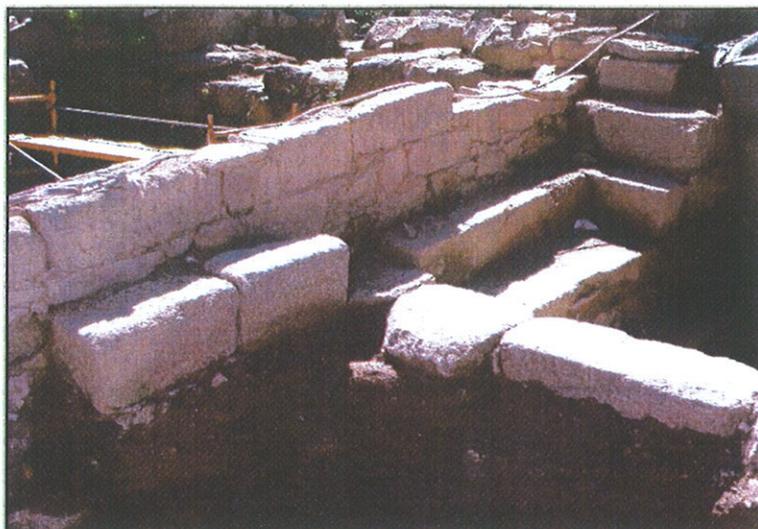
REG N°	10	CLAVE IDENTIFICACIÓN	1
ESTRUCTURA		M10

PARAMENTO NORTE M10

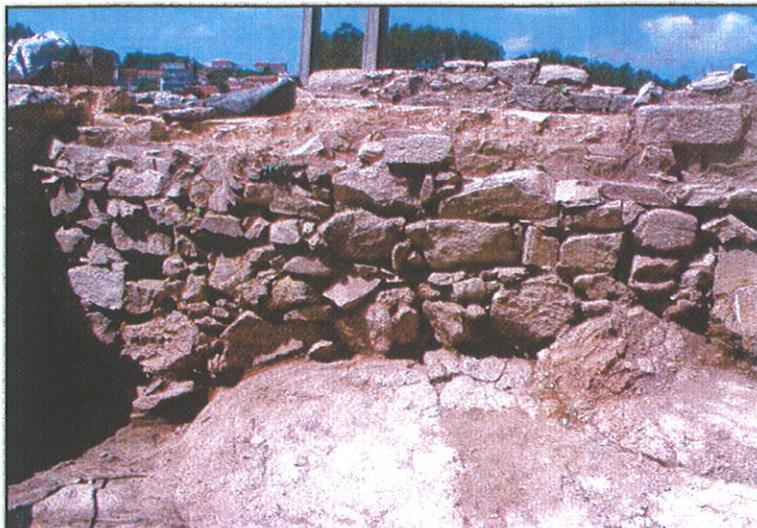
ESTRUCTURA	M11
------------	-----

M11 ALZADO SUR

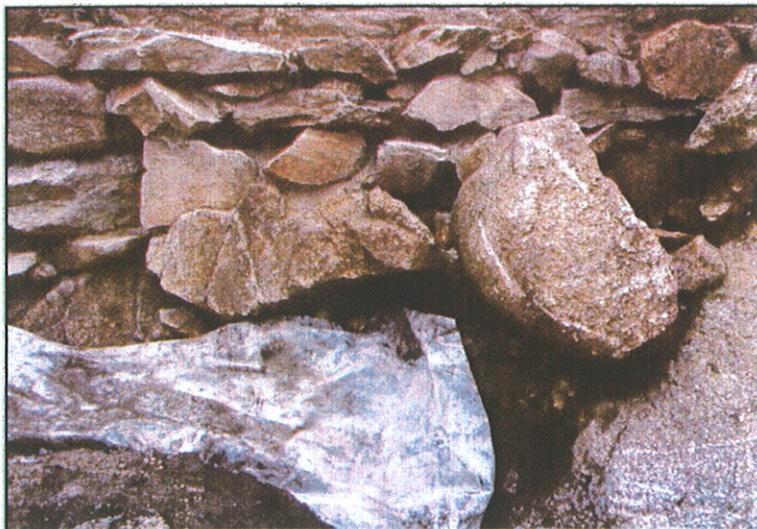
DETALLE CIMENTACIÓN M11

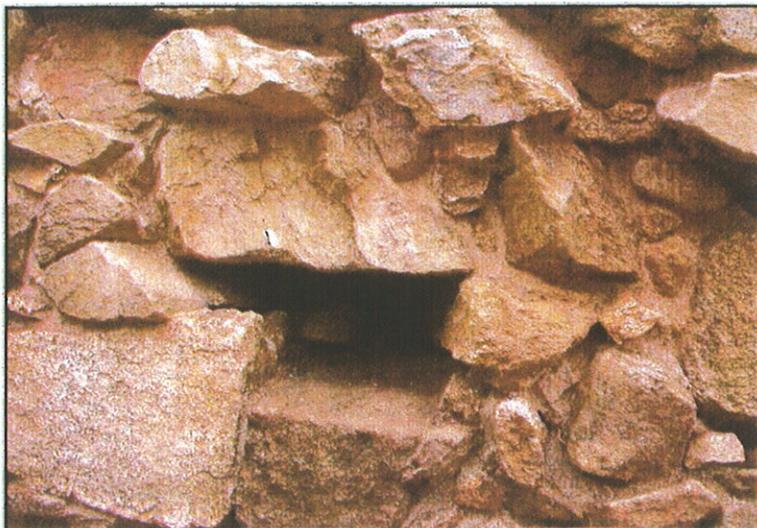
HUECO EN PARAMENTO ESTRUCTURA M11

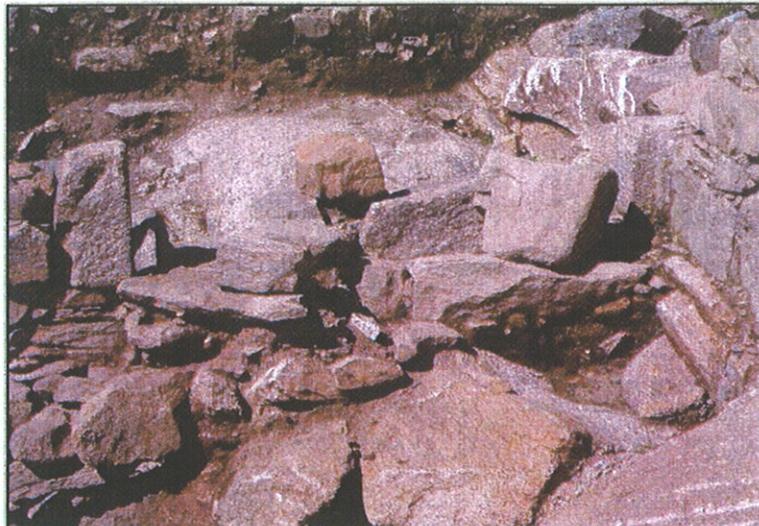
M12 PUERTA ENTRE ESTRUCTURAS M10 Y M13

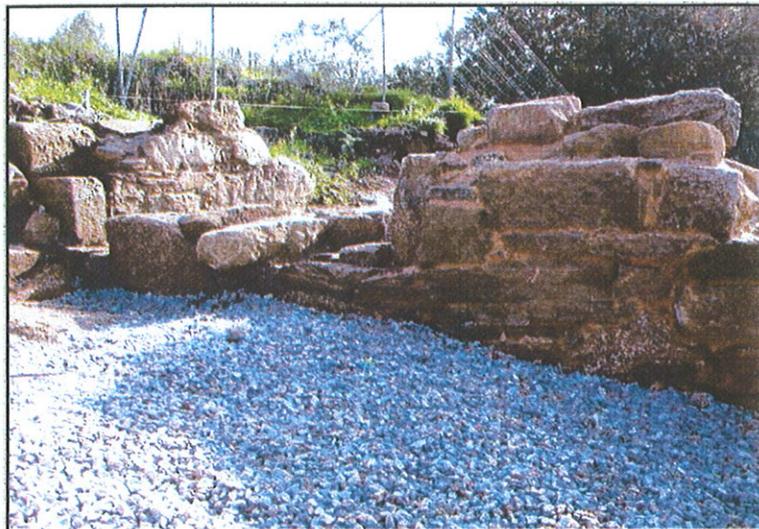
VISTA DE M12 DESDE EL NORTE

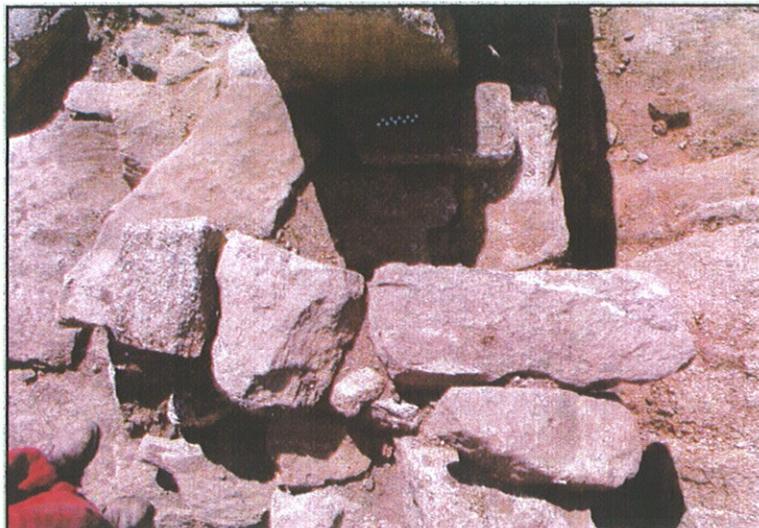
CANALIZACIÓN EN PUERTA (M12)

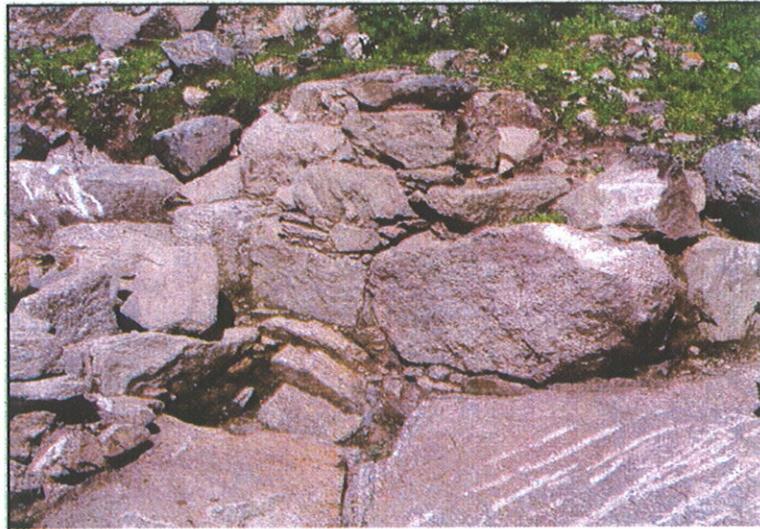
M13 Y ASIENTO EN ROCA MADRE

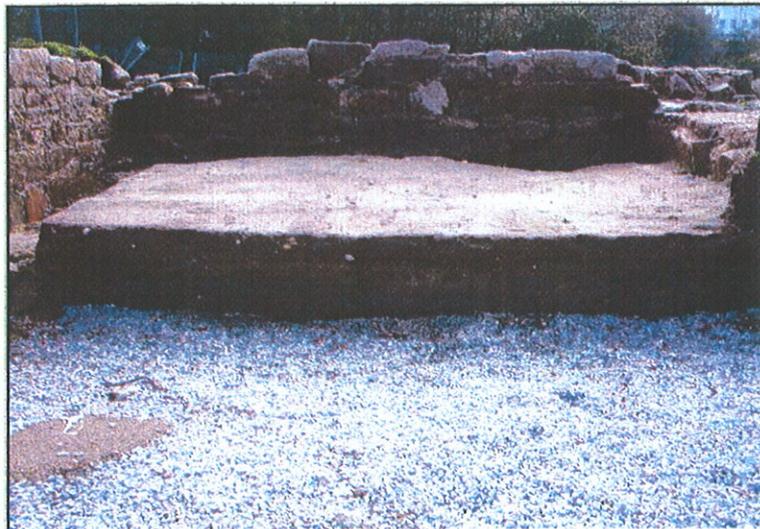
OTRA VISTA DE M14 Y M7 ALZADO NORTE

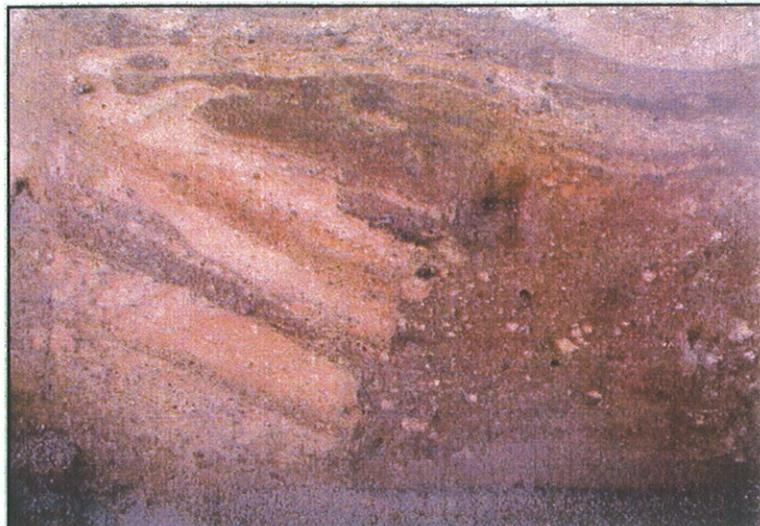
DETALLE DE PERFIL

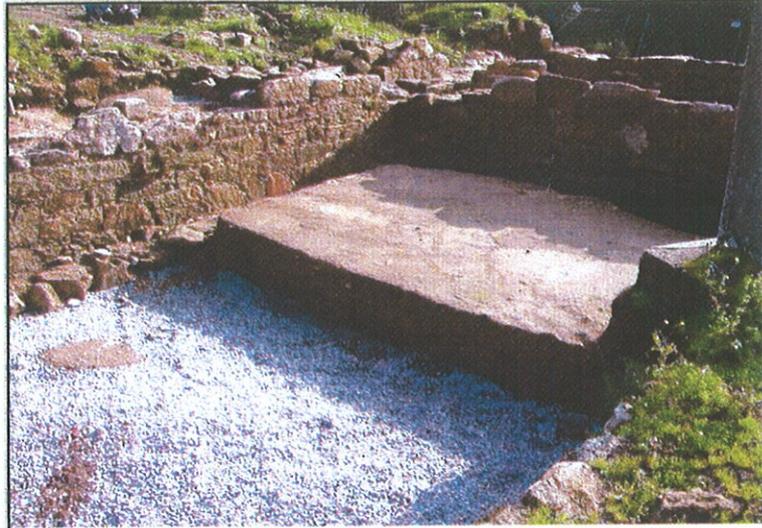
M15 SUELO

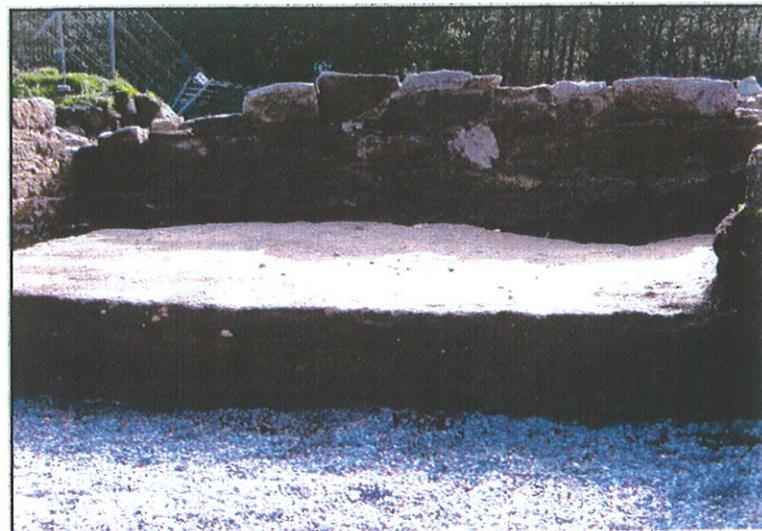
M15 VISTA

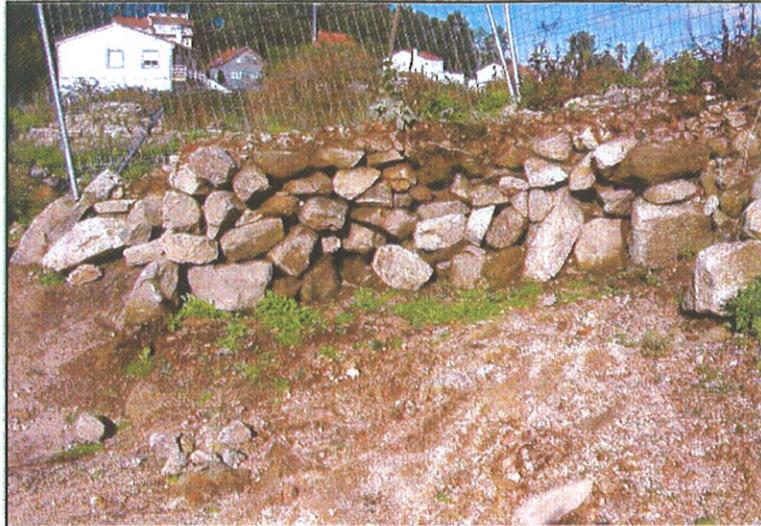
DETALLE ALZADO SUR M16 "MILLADOIRO"

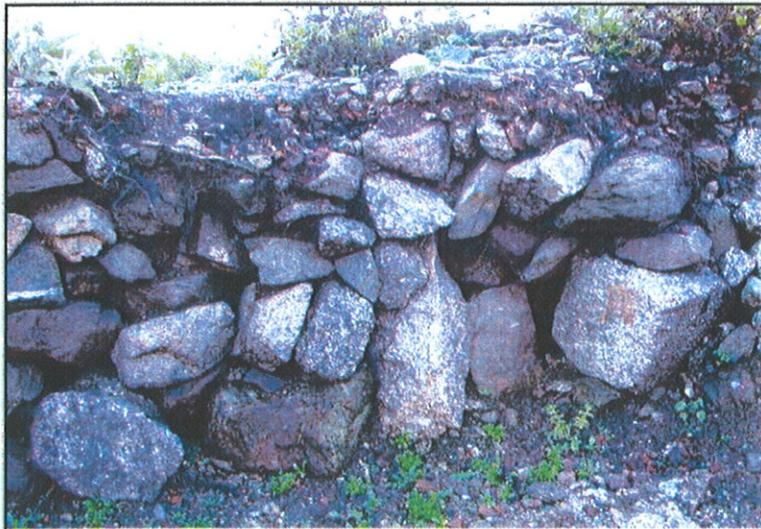
DETALLE DE ESTRUCTURA

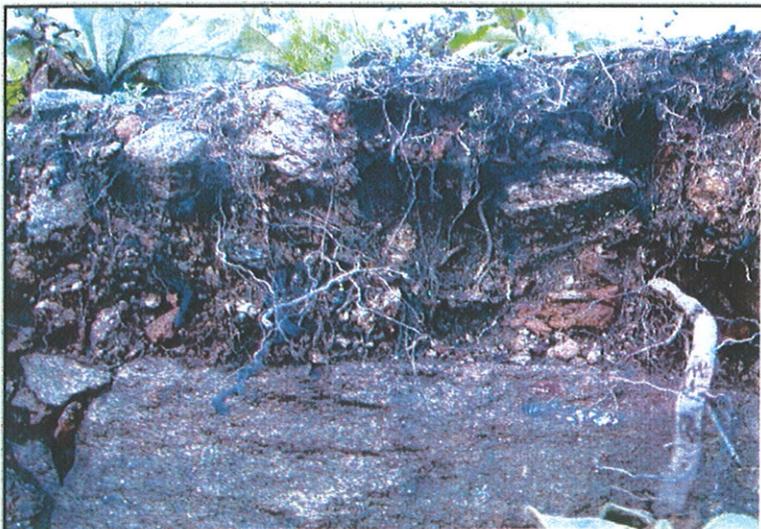
DETALLE SUELO ORGÁNICO SIN EXCAVAR
